# Vianen

Cultuurhistorische inventarisatie

Leiden, oktober 2012

**BUREAU VOOR BOUWHISTORIE**

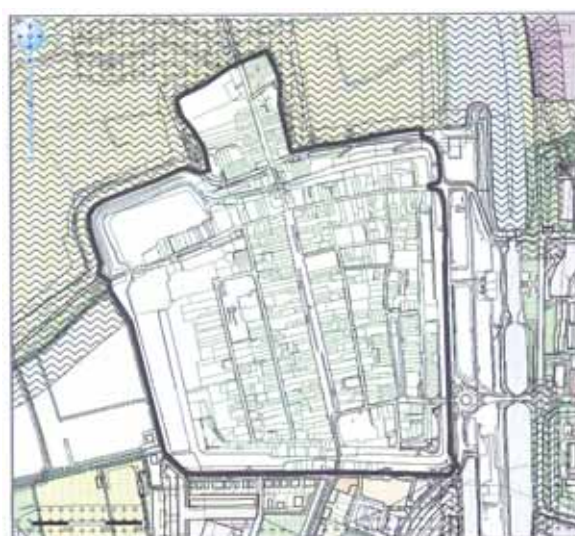
Afb. 1 Plattegrond van Vianen en omgeving met de begrenzing van het beschermde gezicht

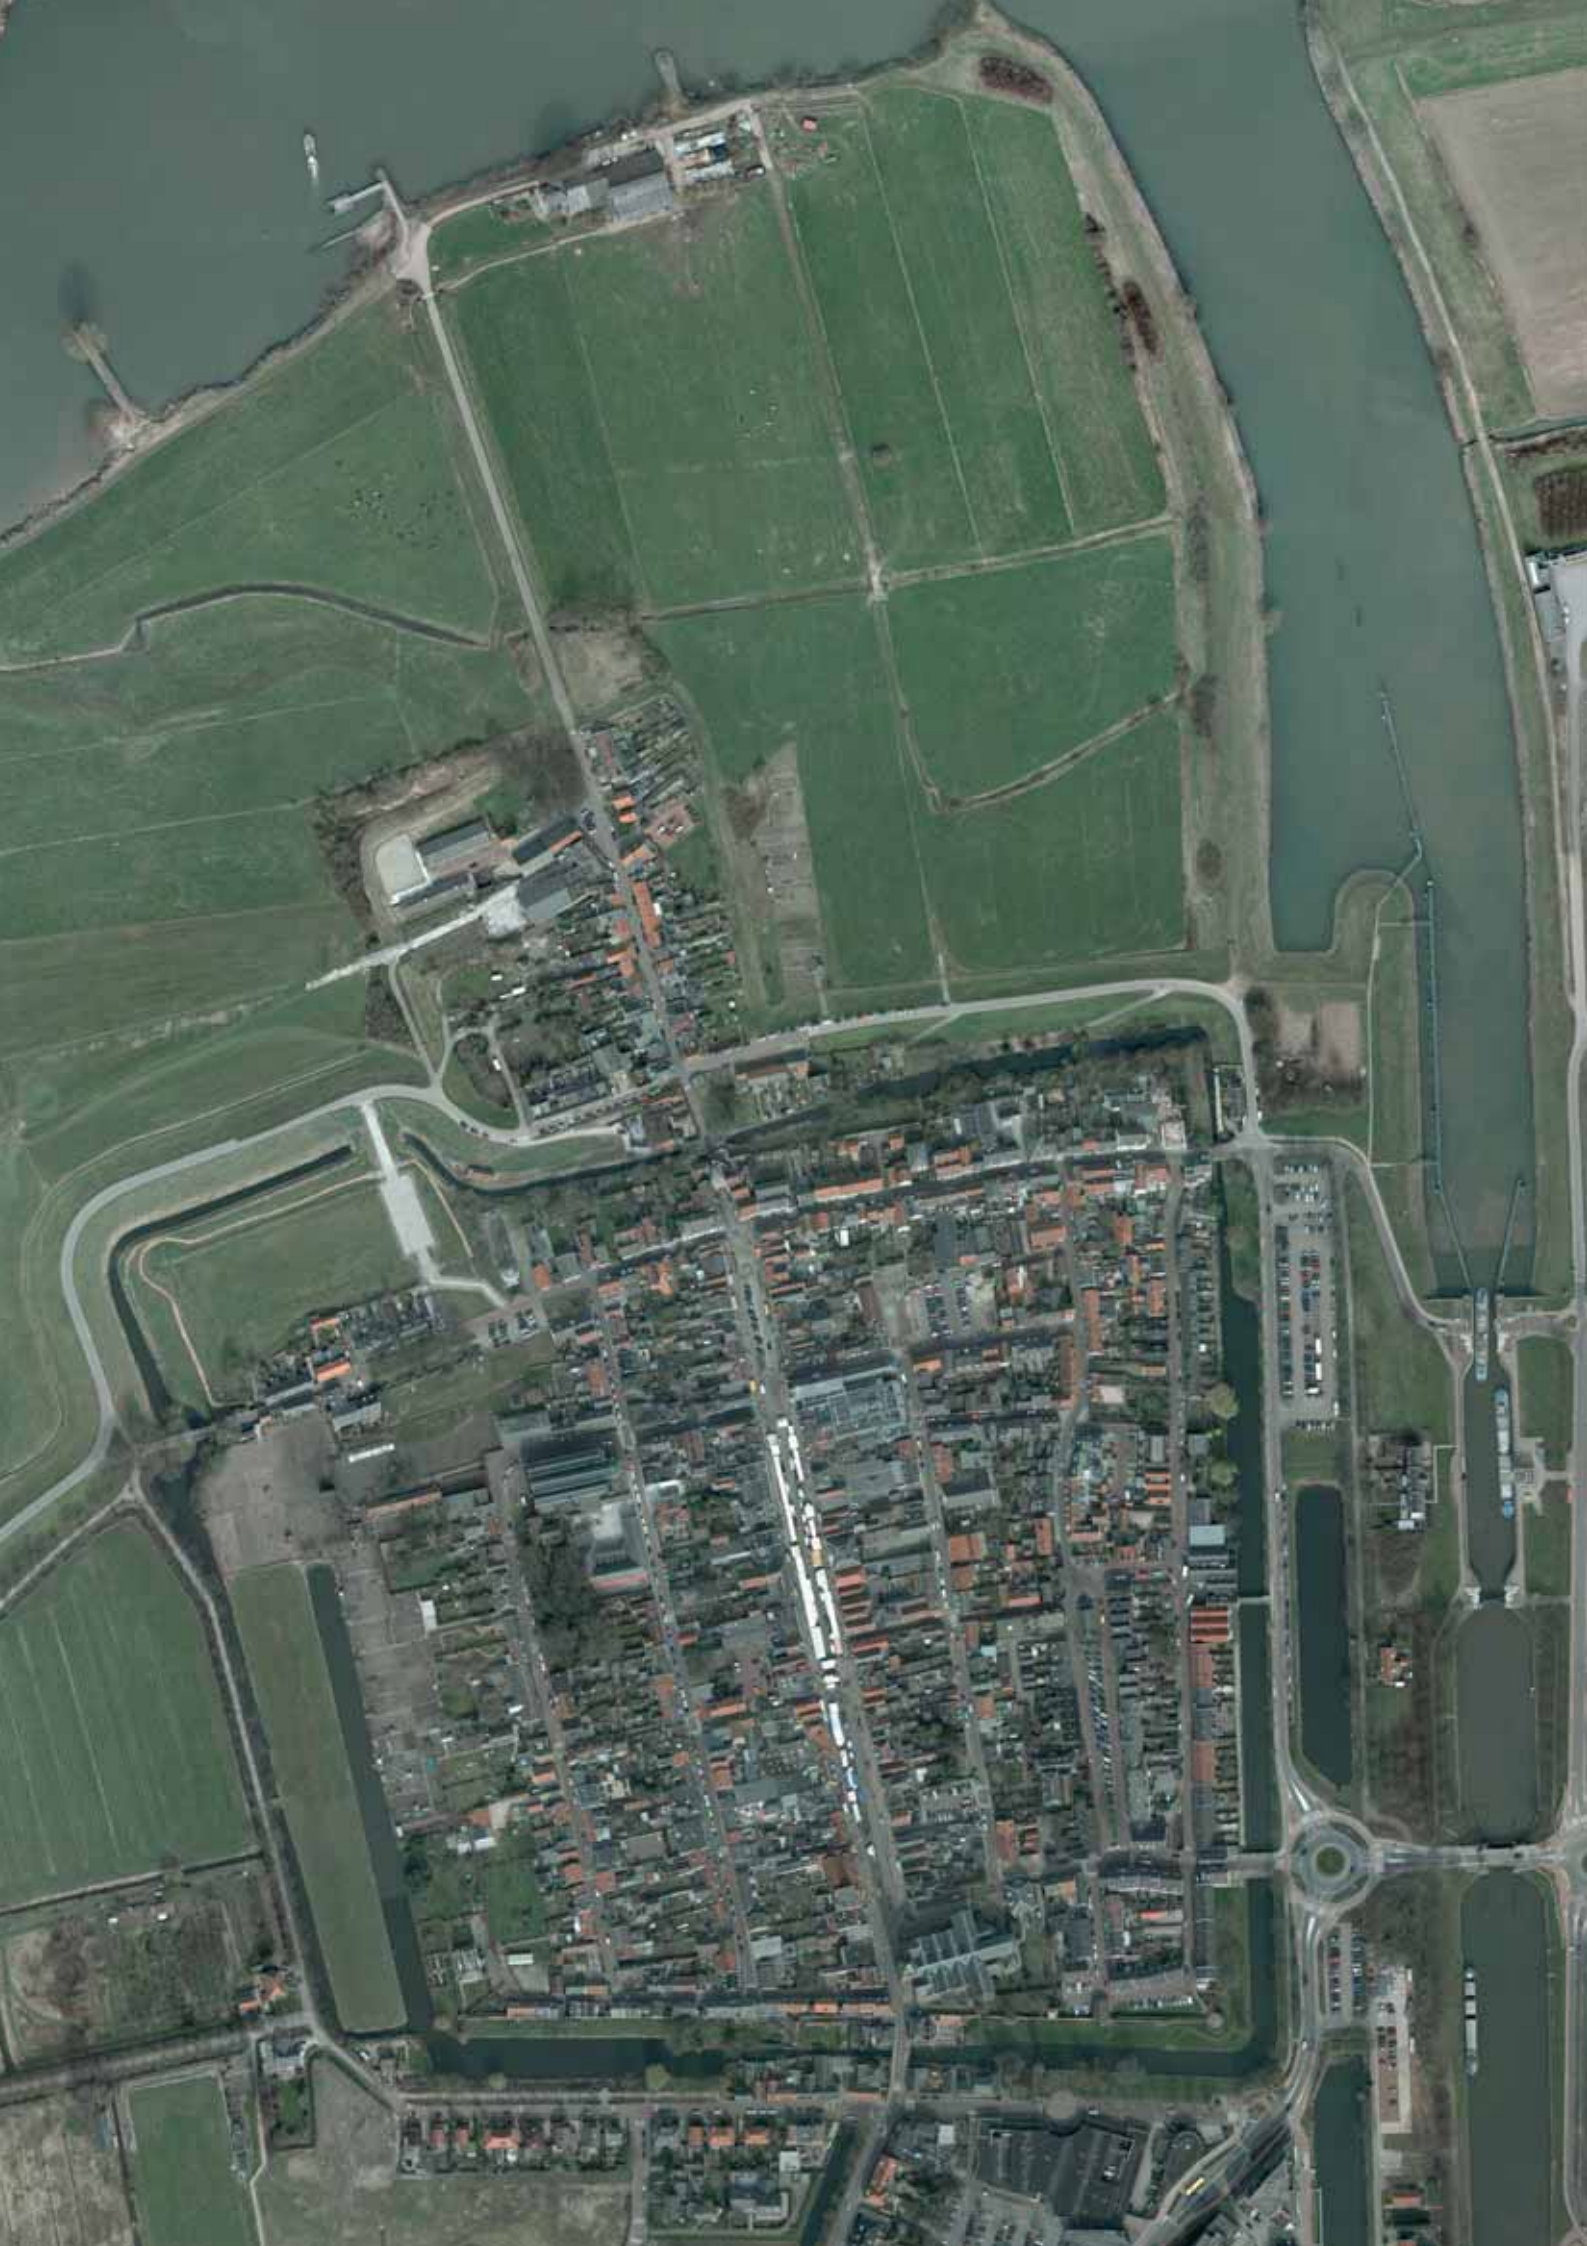
Afb. 2 Stadsplattegrond van Vianen van Jacob van Deventer (1565)

Grote veranderingen in het stadsbeeld hebben zich tot het midden van de 20ste eeuw nauwelijks voorgedaan. Het stratenplan zoals Van Deventer dat de situatie van omstreeks 1560 weergeeft (afb. 2) komt in grote lijnen overeen met dat van vandaag de dag. Wanneer we deze kaart echter vergelijken met de kaart van Blaeu (1649, afb. 3) en de kadastrale minuut (1822, afb. 4) is wel opvallend dat de dichtheid van de bebouwing in de loop der eeuwen aan veranderingen onderhevig is. Blaeu toont aan de randen van de stad minder bebouwing en laat aan de oost- en westzijde verschillende hooibergen zien. Ook de kadastrale minuut toont opvallend veel lege plekken. Mogelijke verklaring vormt de ernstige wateroverlast in de 18de eeuw.

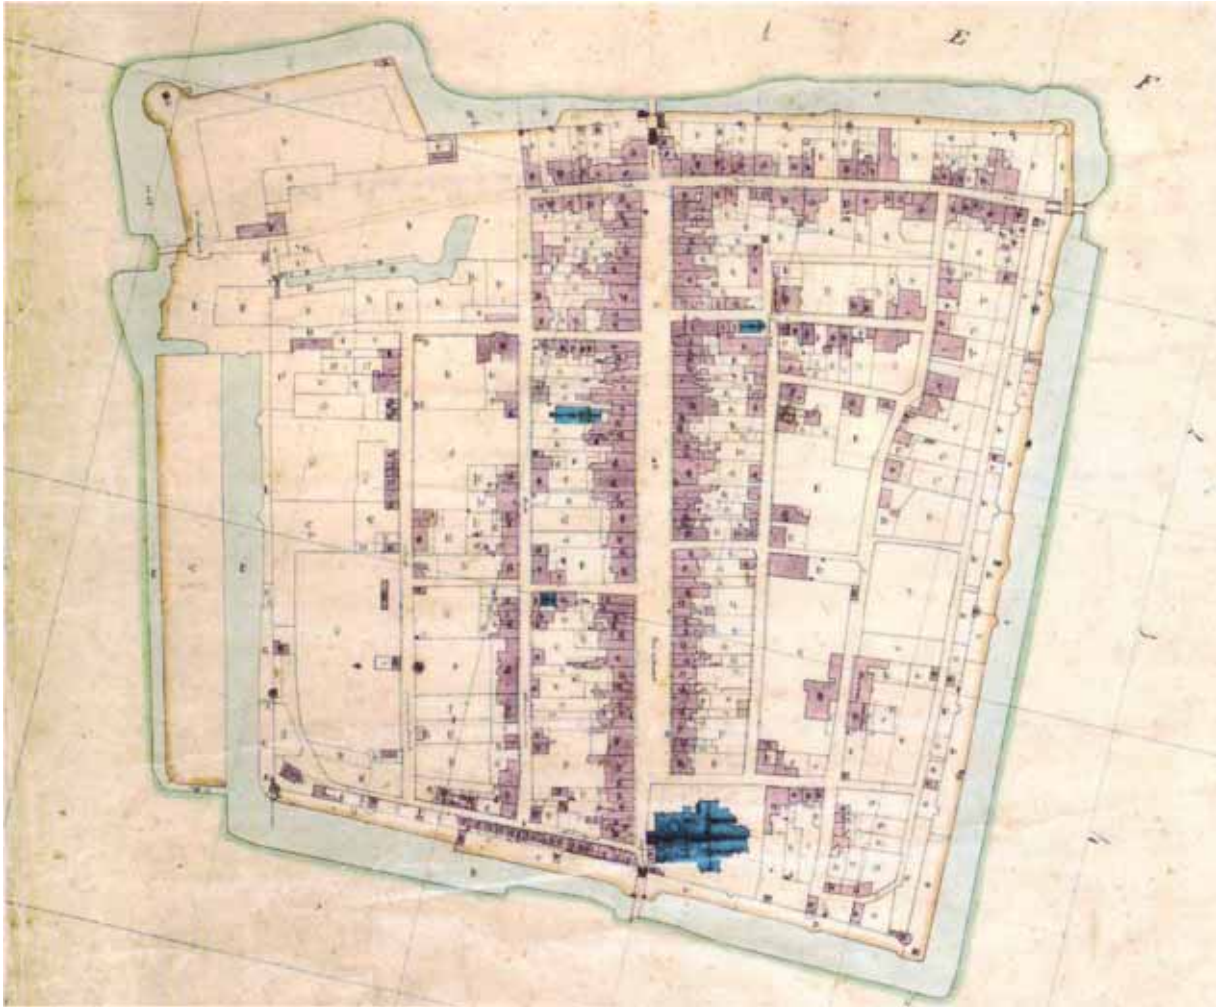
Afb. 4 Kadastrale minuut van Vianen (1822)

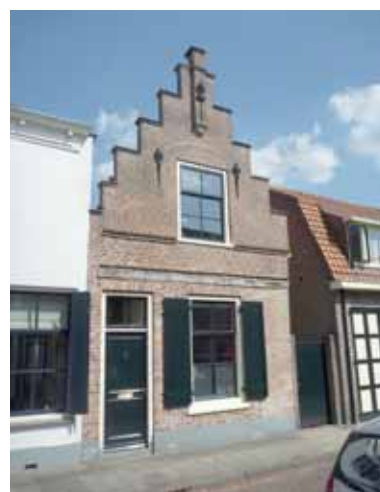
Afb. 8 Achterstraat 69

Diep pand van één bouwlaag met kap-verdieping tegen trapgevel, waarin twee geprofileerde waterlijsten boven elkaar, een iets gedrukte ontlastings-boog boven het verdiepingsvenster, sierankers en een uitgekraagde toppilaster op beeldhouwde kop. De trappen hebben natuurstenen afdekplaten. Kiezoren in voor- en rechter zijgevel. De onderpui is in de 19de eeuw gewijzigd, waarbij de 17de-eeuwse puibalk gehandhaafd is gebleven. Hij is gepleisterd en een deur en zesruits-venster zijn erin aangebracht. In de 19de eeuw is het verdiepingsvenster vergroot tot een zesruitsvenster tot op de waterlijst, waarboven een iets getoogde ontlastingsboog. Hiernaast en op de toppilaster gekrulde muurankers. In het inwendige een enkelvoudige balklaag evenwijdig aan de voorgevel.

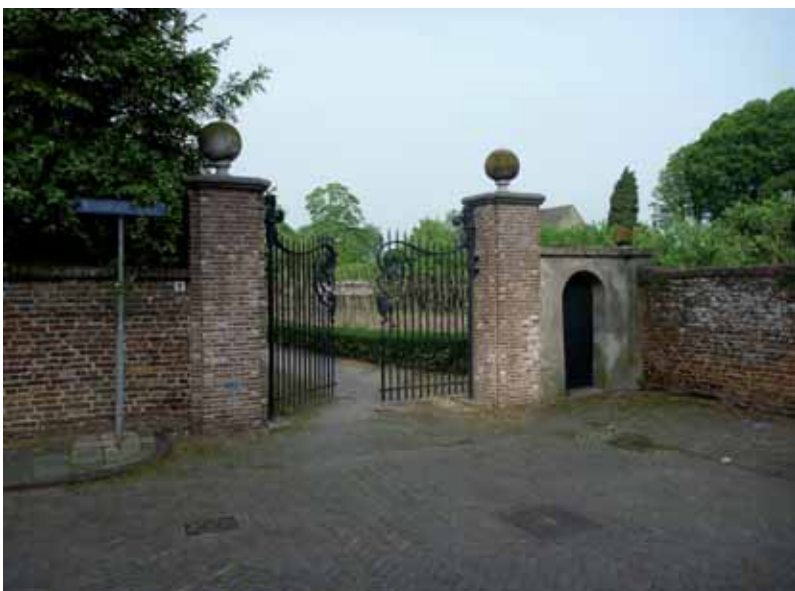
#### Brederodestraat 1 (afb. 12)

Op het voormalige kasteelterrein is een hoveniersbedrijf gevestigd. Het terrein is ommuurd. De fraaie toegangspoort bestaat uit twee gemetselde bakstenen hekpijlers met natuurstenen afdekplaten en wordt bekroond met stenen kogels, waartussen een smeedijzeren hek uit het midden van de 18de eeuw. Op het terrein staat een witgepleisterd gebouw op rechthoekige plattegrond van twee bouwlagen hoog onder een met rode pannen belegd wolfdak. Lange muurankers in de gevels. Mogelijk dateert het uit de 17de eeuw. Er tegen aan staat een bouwwerk, woning annex schuur van één bouwlaag onder zadeldak, met deels houten lattenwand uit de 19de eeuw.

Afb. 12 Brederodestraat 1 (toegangspoort)

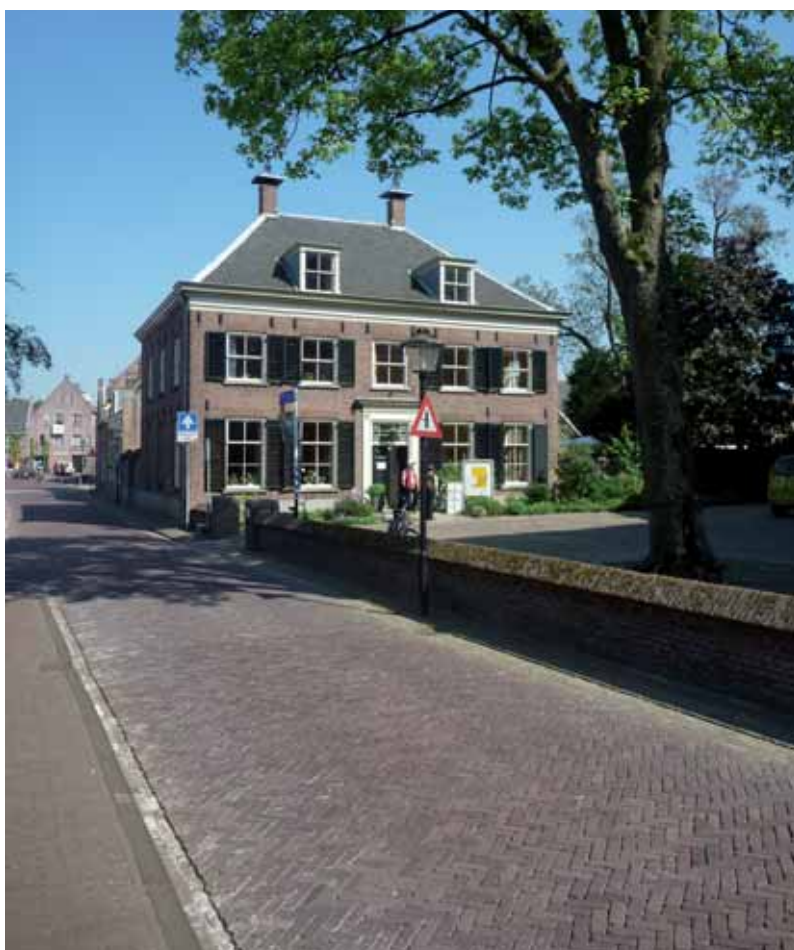
Afb. 26 Korte Kerkstraat

De Korte Kerkstraat loopt vanaf het Walsland naar de Voorstraat. Alleen de bebouwing aan de zuidzijde tussen Klooster en de Grote Kerk is van enige historische betekenis. Met uitzondering van de pastorie op nr. 3 zijn het alle in oorsprong dwarse, 17de-eeuwse panden van een bouwlaag. Zij zijn in 1969 in de huidige vorm gereconstrueerd, dan wel gerehabiliteerd.

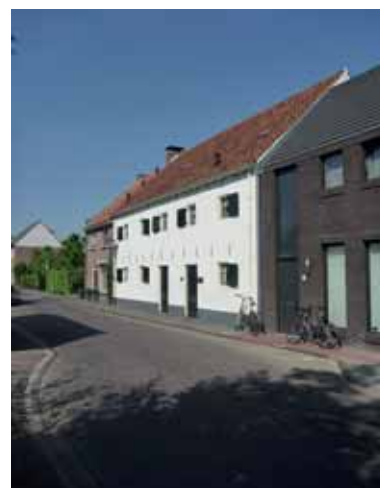
Afb. 25 Kerkstraat 70

Dwars pand met verdieping onder zadeldak evenwijdig aan de straat. Dit oorspronkelijke kaaspakhuis werd in 1980 gerestaureerd en tot een dubbele woning verbouwd. In de witgepleisterde voorgevel bevinden zich thans twee deuren en een aantal kleine, ongedeelde vensters met luikjes en staafankers. Het gebouw dateert uit het midden van de 19de eeuw: het komt nog niet voor op de kadastrale minuut van 1822.

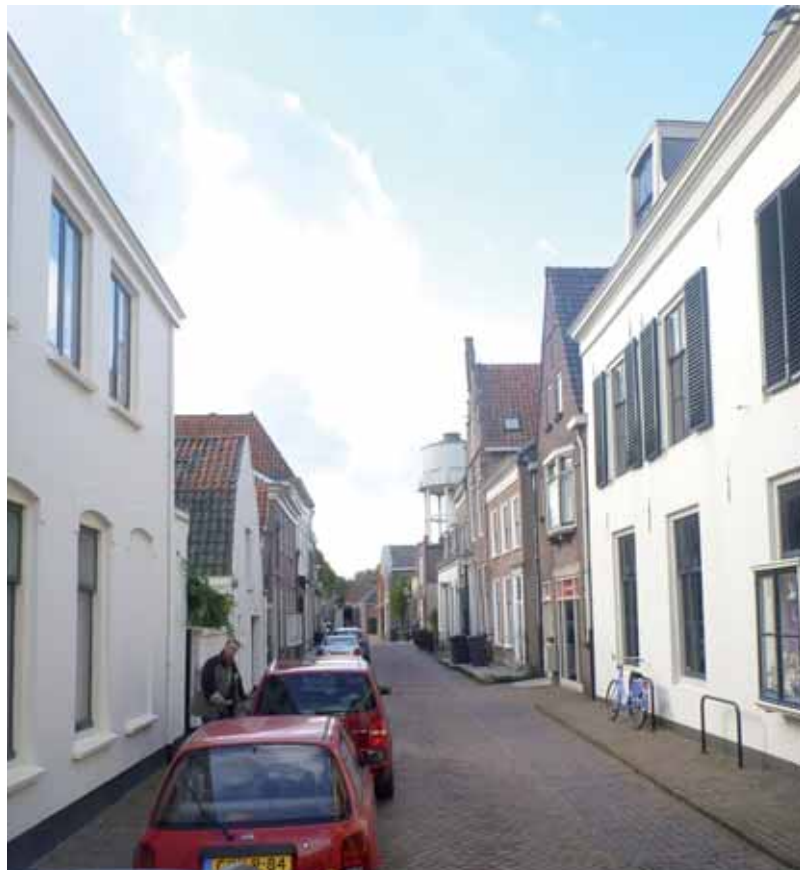
Afb. 28 Kortendijk

De kaart van Blaeu laat dezelfde gevarieerde bebouwing zien als thans nog het geval is. Deze bestaat uit panden van twee bouwlagen en een kap met afwisselend de nok loodrecht of evenwijdig aan de straat. Aan de noordzijde vormde de stadsmuur ook de begrenzing van de bebouwing aan de achterzijde. Aan de zuidzijde is sprake van een groter bouwblok tussen de Voor- en de Achterstraat, dat doorloopt tot aan de Lombardstraat. Veel van de huizen dateren in de kern uit de 17de eeuw. Kortendijk 5 heeft nog een trapgevel, terwijl de ouderdom van Kortendijk 8 zich verraaft door de kapvorm en de gevelankers.

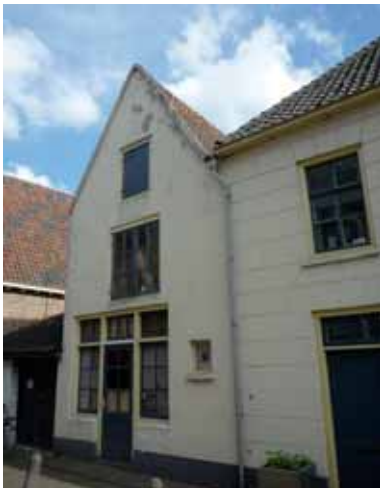
Afb. 31 Langendijk 1

Pand onder schilddak met blauwe en rode pannen belegd, met de dakenok 4/6 8 evenwijdig aan de Langendijk en deel-uitmakend van het hoekpand Voorstraat 6 (zie ook daar). De gevel aan de Langendijk is gepleisterd, evenals die aan de Voorstraat met gesneden voegen. De zes- en negenruitsvensters in de zijgevel zijn onregelmatig verdeeld en van ongelijke grootte. Op de verdieping is het eerste deel van de gevel blind. De vensters beginnen pas halverwege. Haaks op het gedeelte onder schilddak staat een achterhuis onder een met rode pannen belegd zadeldak, dat als opslagruimte dienst doet. De voorgevel is gepleisterd en heeft een luik in de geveltop. De linkerzijgevel bestaat uit rode baksteen, waarvan het bovenste gedeelte jonger is. Het gebouw onder het schilddak zal uit de 17de eeuw dateren, maar heeft wijzigingen ondergaan in de 19de en 20ste eeuw (pleisterwerk en raamindelingen).

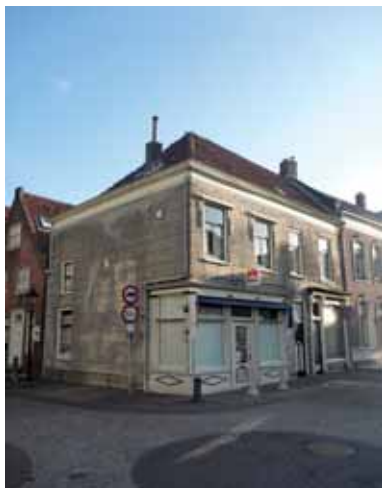
Afb. 36 Langendijk 2 en 4 / hoek  
Voorstraat

Huis met verdieping onder met rode pannen belegd schilddak, met de nok evenwijdig aan de Langendijk. De gevels zijn gepleisterd met gesneden voegen en worden door een houten kroonlijst afgesloten. Nr. 2 heeft een tot in de Voorstraat omlopende winkelpui, met een losangeversiering

op de plint uit het derde kwart van de 19de eeuw. Ook het gedeelte nr. 4 heeft een winkelpui uit die tijd met een deur en venster, geflankeerd door ranke, versierde kolommetjes, die eindigen in een console. De pui wordt afgesloten met een hoofdstel. Het pand is onderkelderd. Langendijk 2 heeft een samengestelde balklaag, waarvan de moerbalk evenwijdig ligt met de Voorstraatgevel. Het hele pand zal oorspronkelijk uit de 17de eeuw dateren en is in de tweede helft van de 19de eeuw in zijn huidige staat gewijzigd.

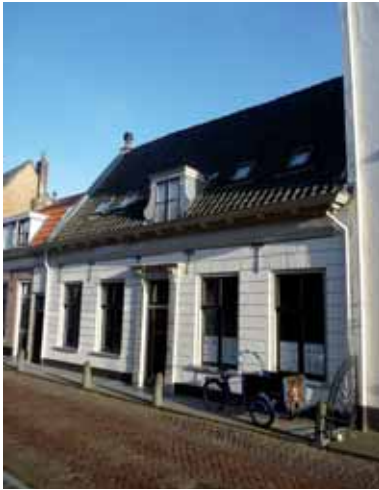
Afb. 42 Langendijk 54

Laag dwars pand onder zadeldak met blauwe pannen. Het pand is vijf vensterassen breed met aan de linker kant een deurtje waarachter een gang, die in het buurpand nr. 52 zit. Tegen de achterzijde ter hoogte van de drie linkse vakken van de voorbouw is een dwars geplaatst gedeelte van twee vakken diep onder een wolfdak aange-bouwd. De hoek tussen beide is volgebouwd met een kelder met opkamer. Het pand is in oorsprong 17de-eeuws en werd in de eerste helft van de 19de eeuw gewijzigd. De voorgevel is gepleisterd met diep ingesneden voegen, bevat zesruits-

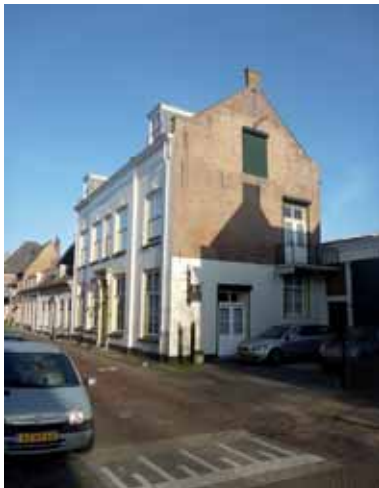
Afb. 43 Langendijk

vensters met brede middennaald en een middendeur met bovenlicht en geblokte pilasters met hoofdstel met platte consoles. Dakkapel, gootlijst op klossen, waaronder gedeeltelijk de gekrulde muurankers zitten. Het inwendige bevat links een kamer met een vlak stucplafond met eenvoudig bladornament in het midden en een gestucte schoorsteenmantelboezem met twee pilastertjes en een hoofdstellijst tegen het plafond. De kelder heeft een ribloos kruisgewelf op hoekpenanten. In de hoek tussen voor- en dwarse achterbouw bevindt zich de keldertoegang en de trap naar boven, waarvan het eerste kwart nog een stuk van een spiltrap is. Op de zolder van voor- en achterbouw staan grenen jukspanten; op de vliering staan grenen driehoekspantjes.

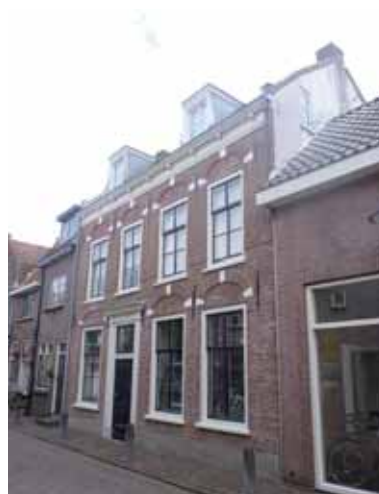
▼ Afb. 45 Lombardstraat 10

Dwars huis onder zadeldak tussen puntgevels, met de daknok evenwijdig aan de straat. Het huis is vier vensterassen breed en heeft een voordeur links van het midden. De voorgevel is opgetrokken uit helderrode baksteen met klezoren op de hoeken. Boven de vensters met 19de-eeuwse verdeling zitten met blokken versierde ontlastingsbogen. Gootlijst op klossen, eveneens uit de 19de eeuw. De toegang op de begane grond is in de 20ste eeuw gewijzigd in een deur annex étalagevenster. De indeling van de vensters op de begane grond dateert van rond 1900, die op de verdieping hebben een vroeg 19de-eeuwse zesruitsverdeling. In het inwendige staat de enkelvoudige balklaag haaks ten opzichte van de voorgevel en rust op 17de-eeuwse consoles. Een binnenmuur verdeelt ruimte tot aan de trap in vrijwel twee gelijke delen. De trap bevindt zich in het midden tegen de achtergevel. op de verdieping is het een spiltrap. Stookplaatsen bevonden zich oorspronkelijk in het rechtervertrek op de begane grond en

in de beide vertrekken op de verdieping. Het is niet ondenkbaar dat het linkervertrek op de begane grond als bedrijfs- of winkelruimte diende en daarom niet verwarmd was. De onderste benen van de kapconstructie zijn krommers.

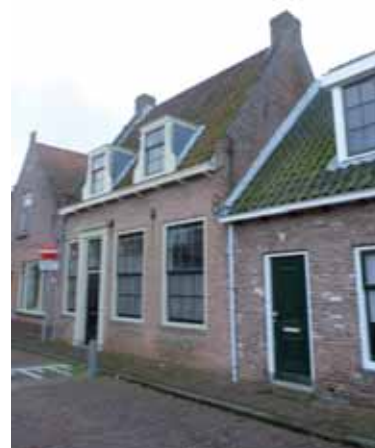
Afb. 48 Valkenstraat 11

Vroeg 17de-eeuws tweebeukig dwars huis van oorspronkelijk één bouwlaag met kapverdieping, onder parallelle zadeldaken. Het pand heeft oorspronkelijk deel uitgemaakt van een serie, zo is aan het licht gekomen tijdens een bouwhistorisch onderzoek. Het huis is opgetrokken uit rode baksteen (25 x 12-12,5 x 5-5,5 cm, 10 lagen = 63 cm). De houtconstructie is in eiken (moer- en kinderbintlagen, sleutelstukken, spantbenen en muurplaten) en in grenen (vloeren en overige kaponderdelen).

De voorgevel is asymmetrisch van indeling en eindigt tegen een eenvoudige gootlijst op klossen. De voordeur zit links van het midden. In de gevel twee relieankers, alsmede een '6' en een '8'. In het inwendige heeft het voorhuis twee evenwijdig met de voorgevel lopende moerbalken met sleutelstukken aan de uiteinden, halverwege door een binnenmuur ondersteund. Het achterhuis bestaat uit verschillende niveaus en heeft een andere oriëntatie van de balklaag: het linkergedeelte heeft een tussenverdieping met kinderbintlagen, waarvan de uiteinden op eenvoudige sleutelstukken rusten; het rechtergedeelte heeft een samengestelde balklaag loodrecht op de voorgevel met eenzelfde sleutelstuk als voor. De kap van het achterste gedeelte wordt gedragen door twee spanten met eiken krommers, met gehakte merken, waarop rondhouten driehoekspanten.

De indeling van het huis in de 17de eeuw was als volgt: links voor een ingangshal met voordeur en een spiltrap tegen de scheidingsmuur met het achterhuis. Deze ruimte heeft hoogstwaarschijnlijk dienst gedaan als winkel- of bedrijfsruimte. Rechts voor was een zijkamer met stookplaats. Het achterhuis is van een gang voorzien, met links daarvan een kelder- of voorraadkamer, waarboven een opkamer met stookplaats en rechts een grote kamer met stookplaats, die mogelijk als keuken heeft gediend. De ruimte voor de 'opkamer' is verkregen door het verhogen van de zoldervloer: verdiepen van de kelderruimte had eerder voor de hand gelegen. Het huis is in de 18de eeuw verhoogd, waarbij de kapconstructie gehandhaafd bleef. De schouwen werden vernieuwd, doorgangen werden gewijzigd en het trapgat werd met een portaal omtimmerd. Aan het eind van de 19de eeuw heeft wederom een verbouwing plaats gevonden, waarbij vooren achtergevels werden gewijzigd, nieuwe schouwen geplaatst werden en vloeren en doorgangen werden veranderd. Na 1925 kreeg het gebouw een pakhuisfunctie en is het daardoor in verval geraakt. Tijdens de restauratie (1980-1983) is een haardsteentje gevonden met het jaartal '1628'. Mede gezien de jaartalankers met een '6' en een '8' lijkt een datering in die tijd heel goed te verdedigen.

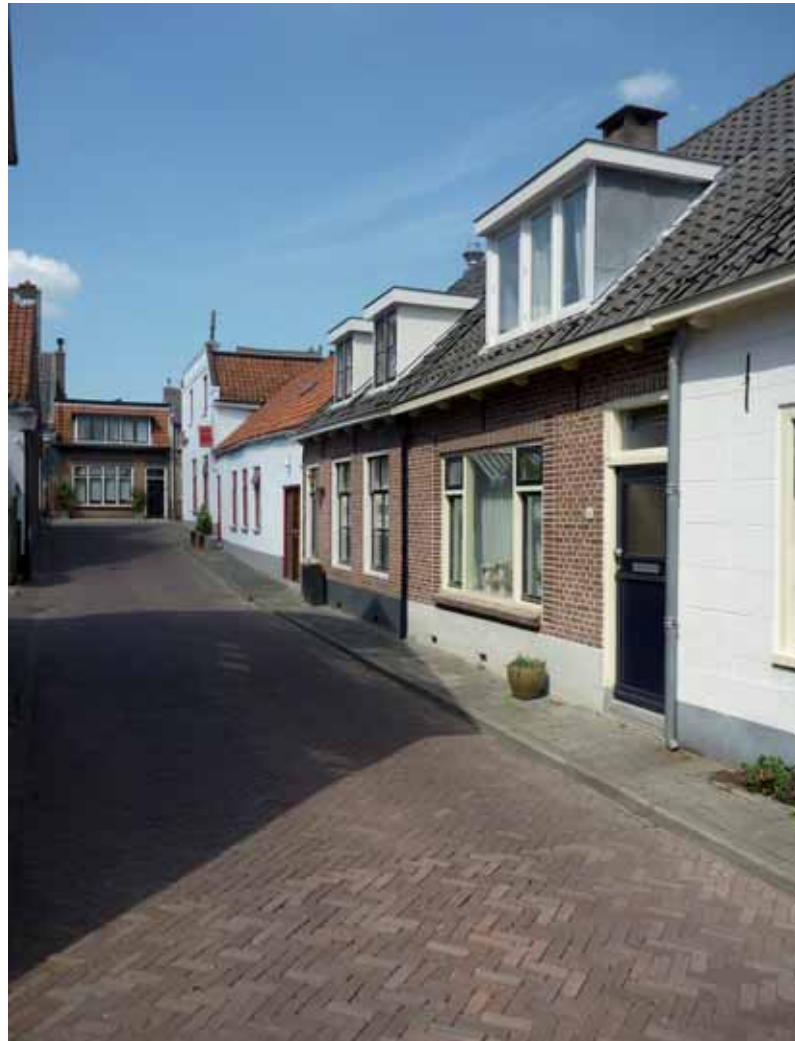
▼ Afb. 50 Varkensmarkt 28

Boerderij met woongedeelte van een bouwlaag hoog onder met pannen gedekt zadeldak evenwijdig aan de straat. De uit rode baksteen opgetrokken voorgevel wordt afgesloten door een kroonlijst. De gevel is asymmetrisch van indeling: de voordeur zit links van het midden. Uiterst rechts bevindt zich een onderkelderde opkamer. In de gevel zijn jaartalankers aangebracht met 1843. De boerderij is oorspronkelijk ouder, gezien sporen in de linkerzijgevel van een andersoortige, helderrode baksteen en het voorkomen op de kadastrale minuut. Achter het woongedeelte is de driebeukige middenlangsdeelstal aangebouwd. Het dak van de schuur is gedeeltelijk met riet gedekt: een uitzondering in Vianen.

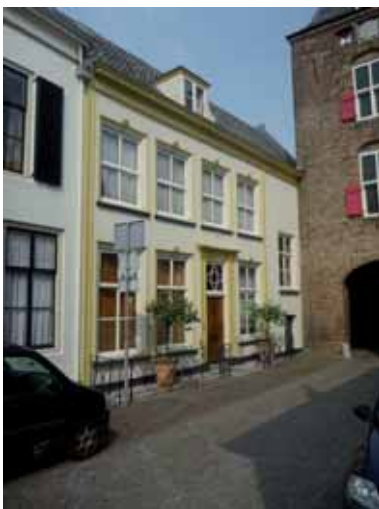
Afb. 54 Voorstraat 1

Dwarshuis van twee bouwlagen en een kapverdieping onder een zadeldak evenwijdig met de straat. De gevel is gepleisterd en wordt afgesloten met een geprofileerde kroonlijst. Het pand is vijf gevelopeningen breed. De meest rechtse travee is afwijkend van indeling, door de aanwezigheid van een onderkelderd vertrek. De vensters hebben geprofileerde omlijstingen en een kuif. De deur heeft een pilasteromlijsting en hoofdgestel. Een stoephek staat voor het huis. In het inwendig een stucplafond met midden- en hoekstukdecoraties. De deuren en kozijnen met geprofileerde lijsten zullen uit het midden van de 18de eeuw kunnen dateren. In de 19de eeuw is de gevel verrijkt met ronde staven langs de kozijnen, stucruiven

boven de vensters en een stucplafond in het inwendige. De binnenluiken zijn nog 18de-eeuws.

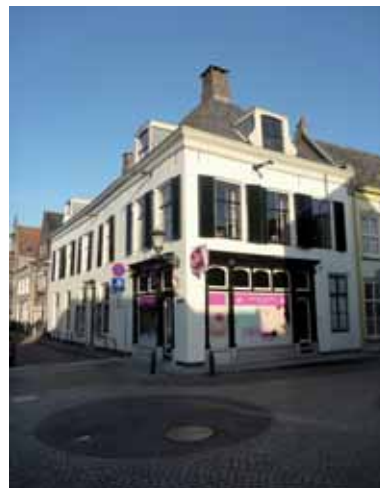
Afb. 55 Voorstraat 3-5, hoek Kortendijk

Hoekpand uit oorspronkelijk de 17 de eeuw, het voormalige Hof van Brederode. Pand met verdieping onder schilddak met hoekschoorstenen, waarvan de daknok evenwijdig aan de Kortendijk loopt. De gevels zijn van een pleisterlaag voorzien en worden afgesloten met een eenvoudige houten kroonlijst. De dakkapellen hebben vleugelstukken. Het voorste gedeelte heeft een ingang aan de Voorstraat en een winkelpui uit de laatste decennia van de 19de eeuw. De deuromlijsting met paneeluur met gesneden middennaald en latei uit de eerste helft van de 19de eeuw aan de kant van de Kortendijk bevond zich voor het aanbrengen van de winkelpui aan de Voorstraat. De winkelpui aan de Kortendijk is een imitatie van die aan de Voorstraat en dateert van de restauratie in 1976. In het voorhuis bevindt zich op de begane grond en de verdieping een samengestelde balklaag op 17de-eeuwse consoles, evenwijdig aan de voorgevel. De balklaag van de begane grond is voor een deel aan het oog onttrokken door de inbouw van een winkelruimte. Een in de winkel opgestelde houten apothekerskast is uit Rotterdam afkomstig. Het pand is onderkelderd.

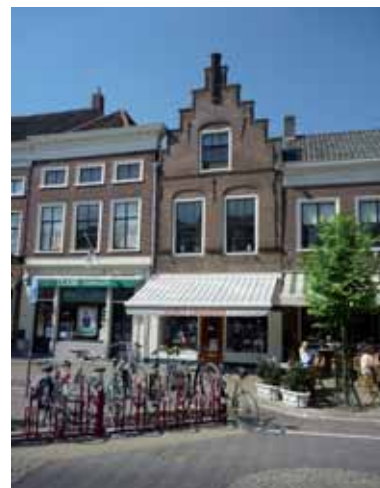
Afb. 56 Voorstraat 11

Diep pand tegen 17de-eeuwse trapgevel met uitgekraagde toppilaster in siermetselwerk. De begane grondindeling is ten behoeve van een winkelfunctie gewijzigd in een etalage. De 19de-eeuwse verdiepingsvensters met de 17de-eeuwse ontlastingsbogen schieten door de geprofileerde bakstenen waterlijst heen. Het 18de-eeuwse, negenruitsvenster in de geveltop met dezelfde ontlastingsboog als op de verdieping staat op de waterlijst. Lelievormige muurankers zijn in de voorgevel aangebracht. Het metselwerk vertoont klezoren in de koppenlagen op de hoeken van de verdieping. De 19de-eeuwse ramen van de verdieping zitten in oudere kozijnen, die oorspronkelijk met een kruisraam gevuld waren. In het inwendige wordt de verdieping door een moer- en kinder-bintenbalklaag met 'buikvormige' consoles evenwijdig aan de voorgevel overdekt. Het huis zal uit de eerste helft van de 17 de eeuw dateren.

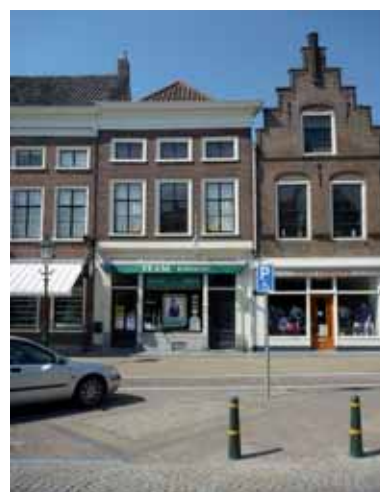
Afb. 57 Voorstraat 13

Diep pand van twee bouwlagen en een halve verdieping onder schilddak met daknok haaks op de straat. Het uit rode baksteen opgetrokken gebouw wordt afgesloten met een kroonlijst met tandlijstversiering en heeft een winkelpui met etalageraam en deur uit omstreeks 1890. De vensters op de verdieping hebben geprofileerde lijst. De voorgevel met mezzanine is van omstreeks 1840.

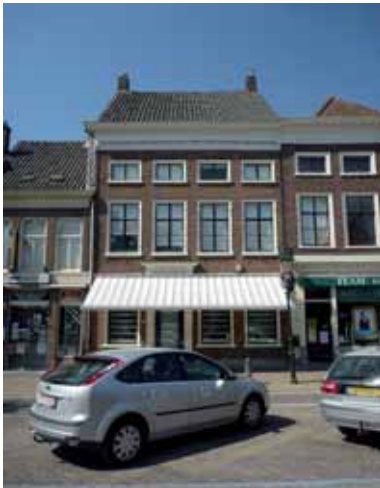
Afb. 58 Voorstraat 15

Dwars pand van twee bouwlagen en een mezzanine onder breed zadeldak met hoekschoorstenen. De achtergevel is maar twee bouwlagen hoog, waardoor het achterschild langer is dan het voorschild. De vier traveeën brede voorgevel wordt afgesloten door een kroonlijst, heeft een deur met pilasteromlijsting en hoofdstel links van het midden en zesruits vensters op de begane grond en verdieping. Gedeelde vensters zitten in de mezzanine. Rechts onder, vlak boven de plint is op een baksteen een inscriptie

aangebracht met 'MA.V. TK'. In het inwendige (verbouwd) een kelder halverwege te linkerzijde en de trap naar boven halverwege te rechterzijde. Op de verdieping een samengestelde balklaag loodrecht op de voorgevel. Stoep met rechte zijhekken. De gevel zal uit de eerste helft van de 19de eeuw dateren. Het pand is in oorsprong ouder, mogelijk 17de-eeuws.

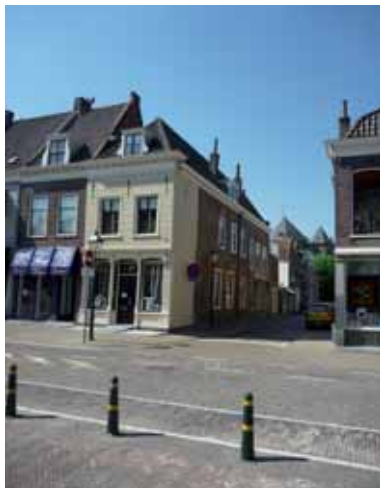
Afb. 59 Voorstraat 31 - hoek  
Lombardstraat

Diep hoekpand met verdieping met daknok haaks op de Voorstraat, aan de voorzijde met een schild, achter tegen tuitgevel. De voorgevel is gepleisterd en wordt afgesloten door een kroonlijst en een goot op klossen. Aan Voorstraatzijde is een 19de-eeuwse winkelpui met twee ramen en een iets terugliggende middendeur aangebracht. De vroeg 19de-eeuwse vensters op de verdieping hebben geprofileerde lijsten en een brede middennaald. Lelievormige ankers. De 17de-eeuwse zijgevel aan de Lombardstraat is opgetrokken uit donkere geelrode baksteen en heeft helderrode baksteen in de strekken boven de vensters. In de zijgevel zitten 19de-eeuwse vensters en twee deuren. De gevel wordt door een bakstenen geprofileerde 17de-eeuwse goot afgesloten. Getuige de plaats van de staafankers verschilt het niveau van de verdiepingvloeren in de panden Lombardstraat 2 en 2A. Het voorste gedeelte heeft op de verdieping een enkelvoudige balklaag evenwijdig aan de voorgevel, met een raveling links. Het plafond van het onderhuis van Lombardstraat 2A bestaat eveneens uit een enkelvoudige balklaag evenwijdig aan de Voorstraatgevel met dicht bijeen liggende balken op z'n plat, ondersteund door vroeg 17de-eeuwse consoles.

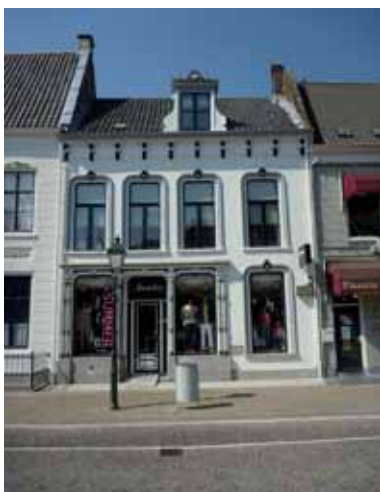
Afb. 60 Voorstraat 37

Dwars pand in bescheiden eclectische vormen met verdieping onder zadeldak met de daknok evenwijdig aan de straat. De gepleisterde voorgevel wordt afgesloten door een kroonlijst met omkranste consoles. Het linkergedeelte van de begane grond wordt ingenomen door een winkelpui met twee uitstalkasten en een middendeur. Het venster op de begane grond en de vier vensters op de verdieping hebben afgeronde hoeken en geprofileerde stuclijsten met kuif. Dakvenster met vleugelstukken en opzetstuk met palmet. Gevelsteen: DE EERSTE STEEN // GELEGD DOOR // AEJW ROOSE·BOOM // 10 MAART 1874.

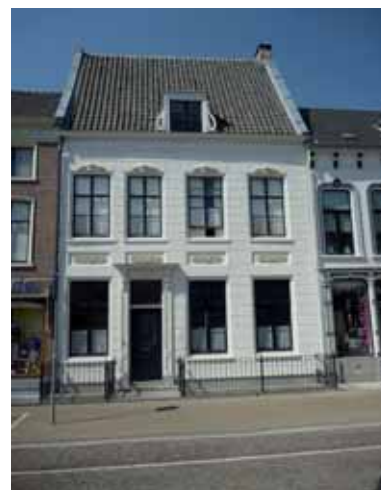
Afb. 61 Voorstraat 39

Tweebeukig dwars huis met verdieping, waarvan het achterdeel lager ligt, onder hoge zadeldaken met daknokken evenwijdig aan de straat. De voorgevel van vier traveeën breed is van een pleisterlaag met ingesneden voegen voorzien en wordt door een eenvoudige kroonlijst beëindigd. De indeling is asymmetrisch; de voordeur met pilasteromlijsting en hoofdstel met consoles ligt links van het midden. De zesruitsvensters op de begane grond en de verdieping hebben een brede middennaald. Midden 19de-eeuwse terracottaversiering zitten onder en boven de verdiepingvensters (vgl ook nr. 53). Het dakvenster heeft uitgezaagde vleugelstukken. Stoephek over de hele breedte met knoppen en spijlen. De behandeling van de voorgevel is midden 19de-eeuws. Het gebouw zelf is veel ouder, waarschijnlijk uit de 16de of 17de eeuw, gezien de steile helling van de kap. In het inwendige bevinden zich stucplafonds.

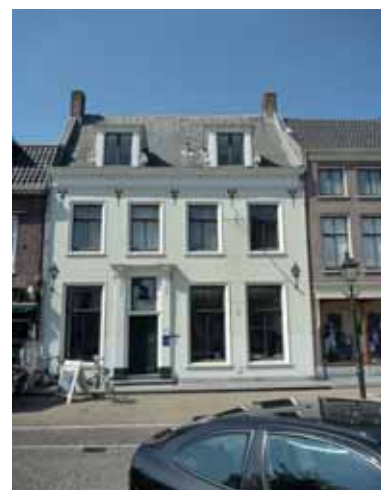
Afb. 62 Voorstraat 45

Tweebeukig dwars pand met verdieping onder met leien gedekt zadeldak met hoekschoorstenen voor en onder schilddak achter. De gepleisterde voorgevel wordt door een eenvoudige kroonlijst afgesloten. De indeling ervan is asymmetrisch: de van een pilasteromlijsting met hoofdgestel en consoles voorziene deur met bovenlicht zit links van het midden. Rechts zijn de vensters gereconstrueerd naar analogie van die aan de linkerkant. Alle vensters hebben geprofileerde lijsten. Twee dakkapellen met pilasters en rococo vleugelstukken. Fraaie gekrulde 17de-eeuwse muurankers. In het inwendige heeft de begane grond links een samengestelde balklaag loodrecht op de voorgevel. De rechtervoorkamer heeft een laat 19de-eeuws stucplafond. De achterkamer rechts heeft een stucplafond uit het begin van de 19de eeuw. Een half verdiept liggende kelder aan de achterkant is afgebroken. Op de verdieping ligt aan de voorzijde een (thans overdeelde) kamer met enkelvoudige balklaag en vroeg 17de-eeuwse consoles haaks op de voorgevel. De plaats van de oorspronkelijke schouw is tegen de rechterzijgevel. In het ten opzichte van het voorste gedeelte iets hoger liggende achterstuk bevindt zich de trap naar de zolder. Hier zit een samengestelde balklaag. De voorste zolder heeft een eikenhouten kapconstructie, bestaande uit twee jukken en een driehoekspant. Vanaf rechts gehakte telmerken. De door een schilddak gedekte achterste zolder heeft een grenenhouten kapconstructie van dezelfde opbouw. De gehakte merken beginnen hier aan de linkerkant. Het voorste deel van het huis onder het zadeldak zal uit het begin van de 17de eeuw dateren. Tamelijk snel daarna is de tweede beuk gerealiseerd. In de 18de eeuw hebben moderniseringsplaats gevonden (dakkapellen, voordeur en kozijnen). Het huis is tenminste tweemaal in de 19de eeuw gewijzigd. In 1808 werd in de tuin van dit pand ter vervanging van de te klein geworden schuilkerk aan de Voorstraat 97-99 een nieuw kerkgebouw neergezet, (bereikbaar via een zijgang in de kosterwoning op nr. 43), dat op zijn beurt in 1877 vervangen werd door de neogotische kerk Maria ten Hemelopneming aan de Achterstraat. Het huis zelf deed dienst als pastorie.

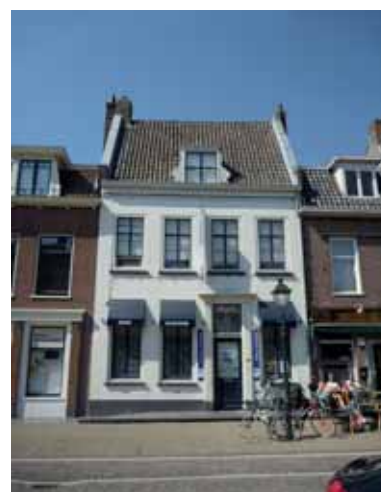
Afb. 63 Voorstraat 49

Tweebeukig dwars huis met verdieping onder hoge, met pannen gedekt zadeldaken met hoekschoorstenen. De gepleisterde voorgevel wordt met een eenvoudige kroonlijst afgesloten. De indeling is asymmetrisch met een deur met pilasteromlijsting, gesneden latei en hoofdgestel rechts van het midden. Op de verdieping zesruitsvensters met brede middennaald. Dakkapel. In het inwendige bevindt zich op de begane grond rechts een samengestelde balklaag met console loodrecht op de voorgevel. Het achterhuis heeft rechts een kelder met troggewelven. Gezien de bouwmassa en de aard van de balklaag met consoles zal het huis uit het eerste kwart van de 17de eeuw dateren. De voorgevel is uit omstreeks 1820.

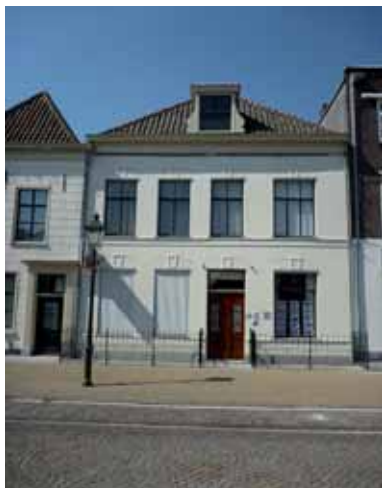
Afb. 64 Voorstraat 61

Diep en breed pand met verdieping onder schilddak met de daknok haaks op de straat. Het pand is onderkelderd. De gepleisterde voorgevel heeft een cordonlijst onder de vensters van de verdieping en wordt door een geprofileerde kroonlijst afgesloten. De dakkapel is van vleugelstukken voorzien. De voorgevel is asymmetrisch van indeling: de voordeur met bovenlicht zit rechts van het midden. Boven deur en vensters zijn strekken in de pleisterlaag aangegeven. Het rechter-venster op de begane grond en de verdieping is breder dan de overige. Het gebouw zal uit de 17de eeuw dateren; de voorgevel is in het derde kwart van de 19de eeuw gemoderniseerd. Voor het huis ligt een natuurstenen stoep, die wordt afgesloten met een spijlenhek.

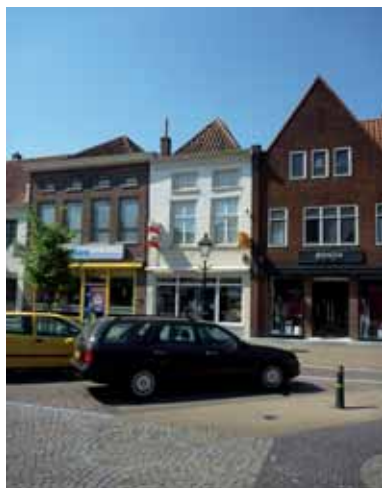
Afb. 65 Voorstraat 69

Diep pand met verdieping en mezzanine onder met rode pannen belegd schilddak met de daknok haaks ten opzichte van de straat. De voorgevel is in de 19de eeuw van een pleisterlaag met blokvoegen voorzien en wordt door een geprofileerde kroonlijst afgesloten. De onderpui is in de 20ste eeuw gewijzigd ten behoeve van de winkelfunctie. De verdiepingervensters en die van de mezzanine hebben 18de-eeuwse lijsten, waartegen de pleister is aangezet. De muurdam links is breder dan die aan de rechterkant. Het lijkt waarschijnlijk dat bij de vernieuwing ervan in de 19de eeuw een osendrop (druipstrook) aan de linkerkant bij het pand getrokken is.

De gevel telt meestal drie traveeën of openingen in de breedte. Een enkele maal komt een breedte van vier traveeën voor [Voorstraat 6, 61 en 71]. In de oorspronkelijke opzet stonden de diepe huizen los van de buurpanden en hadden aan weerszijden een smalle druipstrook of osendrop. De druipstroken verdwenen in de loop van de 19de eeuw bij de vernieuwing van de voorgevel. Dit is onder meer het geval bij Voorstraat 69 (zie afb. 63). Hier werd de druipstrook aan

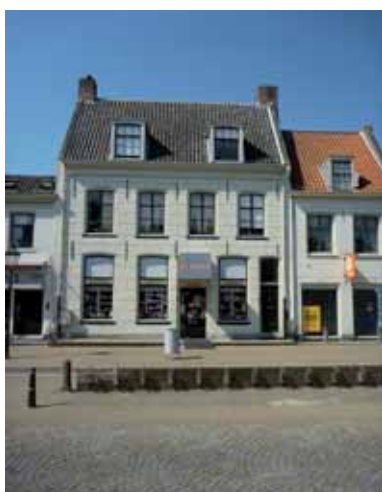
Afb. 66 Voorstraat 79-81

Dwars pand met verdieping onder hoog, evenwijdig met de straat lopend, zadeldak met hoekschoorstenen en twee dakkapellen. De met blokken gepleisterde voorgevel wordt door een kroonlijst afgesloten. De indeling van de voorgevel is thans die van een onder en bovenhuis, aangebracht bij de verbouwing van de voorgevel in het midden van de 18de eeuw, waarbij de indeling van de begane grond gewijzigd werd. Vensters, deuren en dakkapellen hebben een segmentvormige beëindiging en natuurstenen onderdorpels. De voordeur naar het bovenhuis heeft een 18de-eeuwse profilering. De tot een winkel ingerichte benedenverdieping is opmerkelijk hoog en heeft in het voorste gedeelte onder het zadeldak een samengestelde balklaag van vier vakken loodrecht op de voorgevel. Moerbalken met laat 16de-eeuws sleutelstuk. Aan de linkerzijde zit een raveling ter plaatse van een voormalige schouw. Ook de verdieping is van een moer- en kinderbintconstructie voorzien. Stoephekken. De gevel kan uit het eerste kwart van de 18de eeuw zijn; het huis zelf is ouder, mogelijk laat 16de- of vroeg 17de-eeuws.

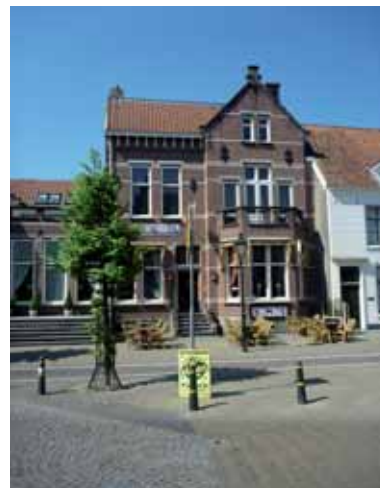
Afb. 67 Voorstraat 101-103

Ter plaatse van een stadsboerderij, uitzonderlijk in de Voorstraat, werd in 1907 het onderhavige pand, iets terugliggend uit de rooilijn neergezet. Het gebouw, oorspronkelijk een kantoor met woonhuis, is opgetrokken in een voor die tijd kenmerkende Berlagiaanse baksteenarchitectuur en bestaat uit twee bouwlichamen van respectievelijk een en twee bouwlagen hoog.

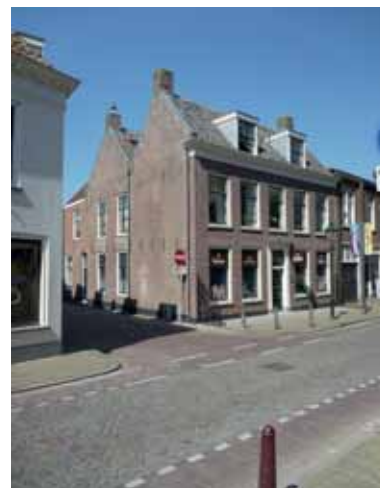
Afb. 68 Voorstraat 113 - Molenstraat 2

Tweebeukig pand met verdieping onder zadeldaken evenwijdig aan de straat met hoekschoorstenen en met haakse achterbouw, eveneens onder een zadeldak. Twee dakkapellen. De uit rode baksteen opgetrokken voorgevel uit 1825 is symmetrisch ingedeeld met een deur, voorzien van pilasteromlijsting met hoofdstel en een gesneden bovenlicht en wordt door een kroonlijst met tandlijstversiering afgesloten. Op de linkerhoek, vlak boven de plint een gevelsteen met: 'A. VAN ECK // LEID DEN // EERSTEN // STEEN OP // DEN 2DEN APRIL // 1825'. Fraaie, waaivormige stoephekken uit 1847. Aan de kant van de Molenstraat is het eerste gedeelte van de gevel blind. In het tweede gedeelte zitten vensters met zesruitsverdeling.

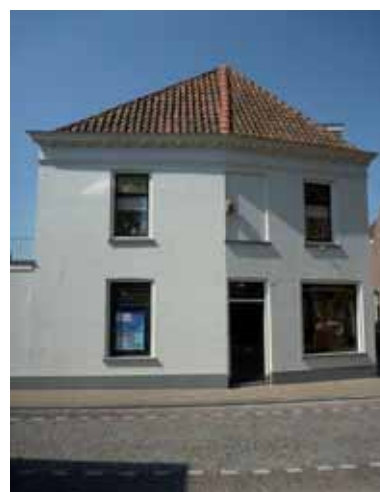
Afb. 69 Voorstraat 115 - Molenstraat 1

19de-eeuws hoekpand met verdieping onder met rode pannen belegd zadeldak met schild aan de voorzijde. De gevels zijn gepleisterd en volgen ietwat het beloop van de bocht. Tegen dit huis was de Landpoort aangebouwd. In de kelders is een mogelijk restant daarvan aangetroffen.

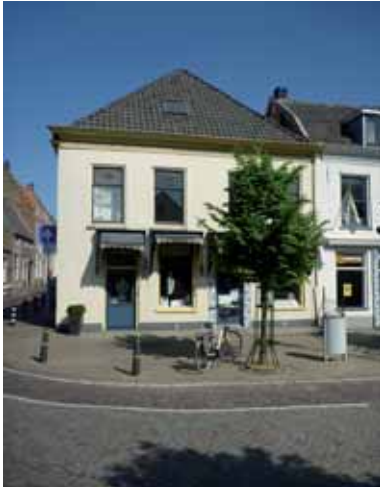
Afb. 70 Voorstraat 6 - hoek Langendijk

Breed en diep hoekpand van vier vensterassen breed met verdieping met de daknok haaks op de Voorstraat onder een schilddak met blauwe en rode pannen bedekt. In de gepleisterde voorgevel zitten de vensters en deuren van het linker en rechter gedeelte op ongelijke hoogte en niet recht boven elkaar. Mogelijk zat er aan de linkerkant een poort of een overdekte steeg, die in de 19de eeuw achter de nieuwe gevel is verdwenen. Een eenvoudig geprofileerde gootlijst sluit de gevel af. In de huidige uitmontering is het huis uit het midden van de 19de eeuw, van oorsprong is het echter zeker ouder, 16de-of 17de-eeuws.

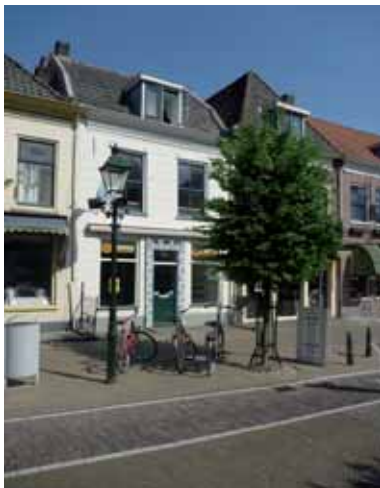
Afb. 71 Voorstraat 8

Pand met verdieping, van drie vensterassen breed, bestaande uit een dwars voorgeeelte onder mansardekap, met een haaks daarop geplaatst, even hoog achterstuk onder zadeldak. De voorgevel is van een pleisterlaag met ingesneden voegen voorzien, wordt door een geprofileerde kroonlijst afgesloten en heeft een symmetrische indeling met een middendeur en een venster te weerszijden, twee vensters op de verdieping. Eenvoudige dakkapel. In de gevel zijn staafankers aangebracht. Aan achterzijde heeft de puntgevel segmentvormige bogen boven de vensters en kleine, dichtgezette, duivengaten. Oorspronkelijk dateert het huis uit de 17de eeuw. Het huidige voorkomen zal uit de eerste helft van de 19de eeuw dateren. De onderpui is in de 20ste eeuw vernieuwd.

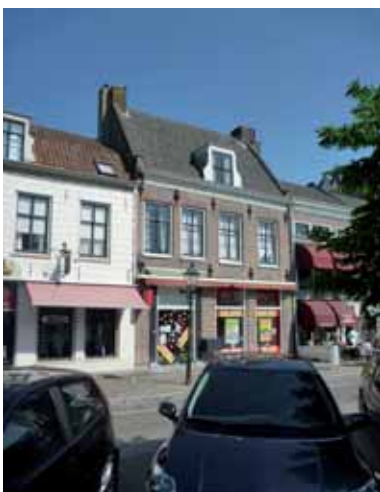
Afb. 72 Voorstraat 22-24

Dwars huis van twee bouwlagen met haaks aangebouwd achterhuis, waarvan de daknok op dezelfde hoogte ligt als die van het voorste deel. De voorgevel staat iets op vlucht. Zij is vier traveeën breed en is in de 19de eeuw gewijzigd aan vensters, deuromlijsting en gootlijst. 17de-eeuwse gekrulde muurankers. In het inwendige bestaat de constructie van het voorste stuk uit een samengestelde balklaag met een console onder de moerbalk, haaks op de voorgevel, het achterste stuk heeft de samengestelde balklaag evenwijdig met de voorgevel. De kapconstructie met kramers is van eikenhout en heeft gehaalde telmerken. Het huis lijkt, gezien de constructie van balklagen en kap uit de 16de eeuw te dateren. Dit komt overeen met een in het huis gevonden haardsteen, die als jaartal 1524 geeft.

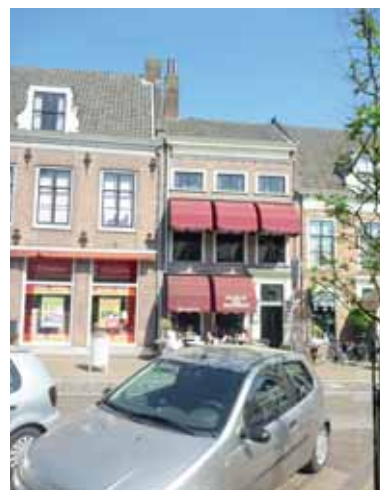
Afb. 73 Voorstraat 26

Pand met verdieping en mezzanine ter breedte van drie vensterassen onder zadeldak evenwijdig aan de straat. De uit rode baksteen opgetrokken gevel wordt door een eenvoudige kroonlijst afgesloten. De voordeur zit rechts en heeft een pilasteromlijsting met hoofdstel. Zesruitsvensters op de begane grond en de verdieping. De vensters hebben geprofileerde lijsten. In het inwendige zit een samengestelde balklaag met moer- en kinderbinten. Het pand kan oorspronkelijk uit de 16de of 17de eeuw dateren. De wijziging van de voorgevel heeft echter in de jaren tussen 1892 en 1914 in traditionele vormen plaats gevonden.

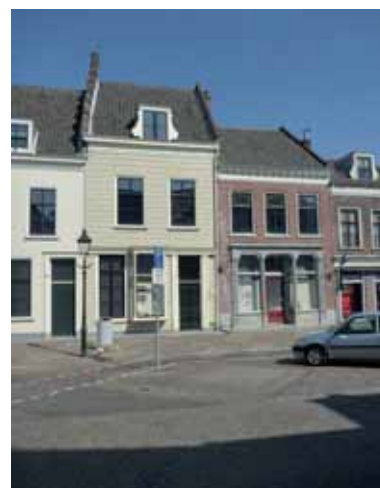
Afb. 74 Voorstraat 34

Dwars huis van twee bouwlagen en een kapverdieping onder zadeldak tussen een trapgevel links (reconstructie) en een tuitgevel rechts. Het dakschild aan de achterzijde loopt ver door. De met ingesneden voegen gepleisterde voorgevel vertoont een 19de-eeuws beeld. De onderpui wordt door een gekorniste en versierde lijst afgesloten. Een uitgebouwde etalagekast is hierin aangebracht, versierd met kolommetjes. De voordeur wordt geflankeerd door dezelfde kolommetjes. Op de verdieping zitten twee zesruits vensters en de gevel wordt door een geprofileerde kroonlijst met rozetten op het fries afgesloten. De rechterzijgevel vertoont sporen van een voormalige trapgevel. Getuige de houtconstructie in het inwendige blijkt het huis echter veel ouder te zijn. Op de begane grond ligt een enkelvoudige balklaag evenwijdig aan de voorgevel. Op de verdieping is de samengestelde balklaag echter een kwartslag gedraaid en ligt haaks ten opzichte van de voorgevel. Onder de balken op de begane grond komen twee verschillende typen sleutelstukken voor: een sleutelstuk met peerkraalprofiel dat goed vergelijkbaar is met die in het stadhuis zijn toegepast (1473) en een wat kleiner sleutelstuk, waarbij de peerkraal gereduceerder in vorm is en met een buikvorm wordt afgerond. Mogelijk is dit type wat later. Het laat zich aanzien dat er in de loop van de 16de eeuw een grote verbouwing heeft plaats gevonden, waarbij de balklaag is gewijzigd (van samengesteld naar enkelvoudig?). De balklaag op de verdieping

is eveneens gewijzigd; dunnere balken zijn tussen de zware moerbalken gelegd. Zij kan uit de tweede helft van de 16de eeuw zijn. De 16de-eeuwse kap bestaat uit twee dekbalkjukkan op elkaar met krommers.

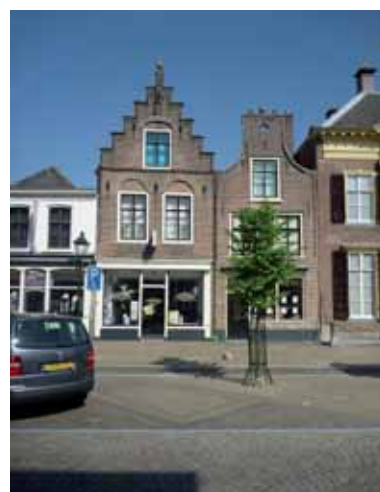
Afb. 75 Voorstraat 52 en 54

Een goed voorbeeld van twee wat kleinere, voor wat het uiterlijk betreft 17de-eeuwse diepe huizen zijn de nrs. 52 en 54. Nr. 52 is een pand met verdieping onder zadeldak tegen een trapgevel met zes trappen en een uitgekraagde toppinakel. De begane grond is ten behoeve van een winkelfunctie gewijzigd; op de verdieping en in de geveltop zitten zesruitsvensters, waarboven ontlastingsbogen met verdiepte velden en natuursteenblokken in de bogen. De uitgekraagde toppilaster wordt door een bol bekroond. Gekrulde muurankers zijn op de beide verdiepingen aangebracht. Tussen de beide huizen bevindt zich een osendrop,

Het kleine huis nr. 54 is een pand met verdieping onder zadeldak tegen een ingezwenkte topgevel. In het inwendige bevond zich oorspronkelijk op de begane grond een laat 15de-eeuwse, samengestelde balklaag evenwijdig aan de voorgevel, die in de 17de eeuw in een enkelvoudige balklaag is gewijzigd. De zware 15de-eeuwse moerbalk heeft een sleutelstuk met peerkraalprofiel (vgl. nr. 34) en onder de kleinere balken zijn consoles aangebracht. Op de verdieping ligt de enkelvoudige balklaag eveneens evenwijdig aan de voorgevel. Tegen de rechterzijgevel stond oorspronkelijk de schouw. De onderste spantbenen van de kap zijn eiken krommers. Een ontstaans-datum van dit huis ligt in de 15de of 16de eeuw. In de 17de eeuw is het ingrijpend verbouwd, waarbij de balklagen en de voorgevel zijn veranderd.
