# Vianen

Cultuurhistorische inventarisatie

Leiden, oktober 2012

**BUREAU VOOR BOUWHISTORIE**

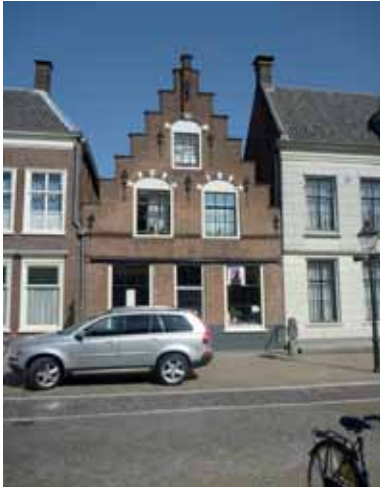
Afb. 76 Voorstraat 88

Diep huis van twee bouwlagen en een kapverdieping tegen een 17de-eeuwse trapgevel met zeven trappen en een uitgemetselde toppilaster. Het bovenste deel staat op vlucht. De begane grondindeling is het resultaat van een restauratie, de vensters op de verdieping zijn in de 19de eeuw vergroot. Boven de verdiepingvensters zitten ontlastingsbogen, versierd met blokken. Boven de vensters van de begane grond is een houten 17de-eeuwse (?) puibalk zichtbaar. Tussen de begane grond en de eerste verdieping loopt een bakstenen waterlijst, waar de vensters doorheen schieten. Het metselwerk vertoont ter linker en rechter zijde klezoren op de hoeken in de kop-penlagen. Fraai gekrulde muurankers zijn tussen en naast de verdiepingvensters zichtbaar. In het inwendige ligt een samengestelde balklaag evenwijdig aan de voorgevel, voorzien van sleutelstukken met peerkraalprofiel. De schouw is tegen de rechterzijgevel geplaatst. Het is niet ondenkbaar, dat het huis uit de 16de eeuw dateert, in de 17de eeuw van een trapgevel is voorzien en in de 19de en 20ste eeuw is gewijzigd. Voor het huis staat een renaissance stoeppaal.

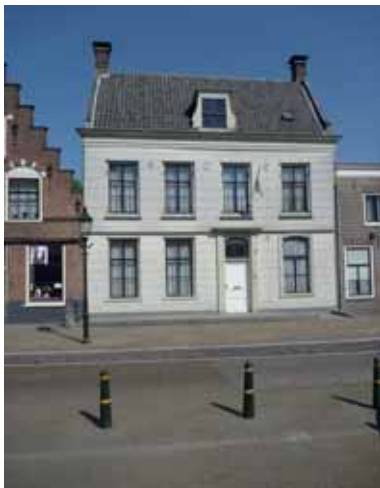
Afb. 77 Voorstraat 90

Dwars huis van twee bouwlagen onder zadeldak met lagere, smallere achterbouw met schild. Van het vier traveeën brede pand staat het bovenste deel op vlucht. Tussen de begane grond en de eerste verdieping loopt een geprofileerde waterlijst. De voorgevel is gepleisterd en met voegen in gesneden en wordt door een eenvoudig geprofileerde lijst afgesloten. De voordeur, rechts van het midden heeft een getoogd bovenlicht en een pilasteromlijsting. Het venster rechts daarvan is eveneens getoogd en van geprofileerde lijsten voorzien. De vensters links op de begane grond zijn in 1976 aangebracht, ter vervanging van een winkelpui. De verdiepingvensters hebben een zesruitsverdeling met brede middennaald. Het pand zal, gezien de vrij steile kap, de waterlijst en het feit dat het bovendeel op vlucht staat, uit de 16de of 17de eeuw kunnen dateren. De pleisterlaag, deur en vensters zullen van het midden van de 19de eeuw zijn.

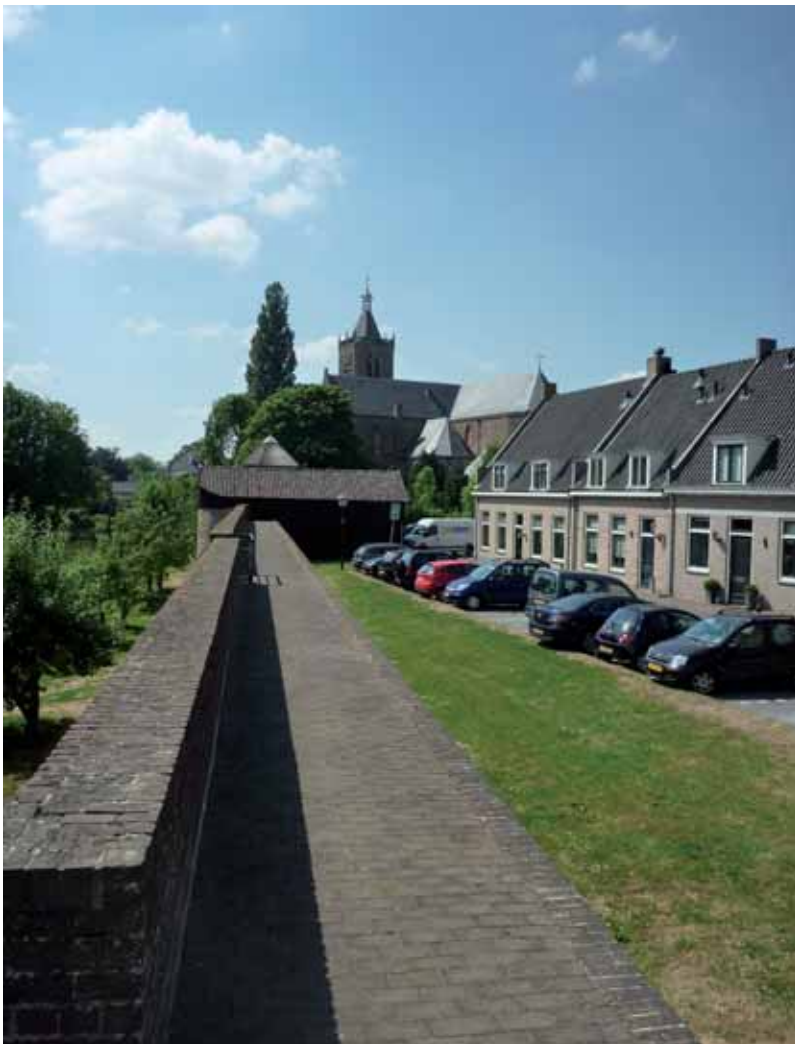
Afb. 83 De gereconstrueerde stadsmuur met op de achtergrond de Grote Kerk

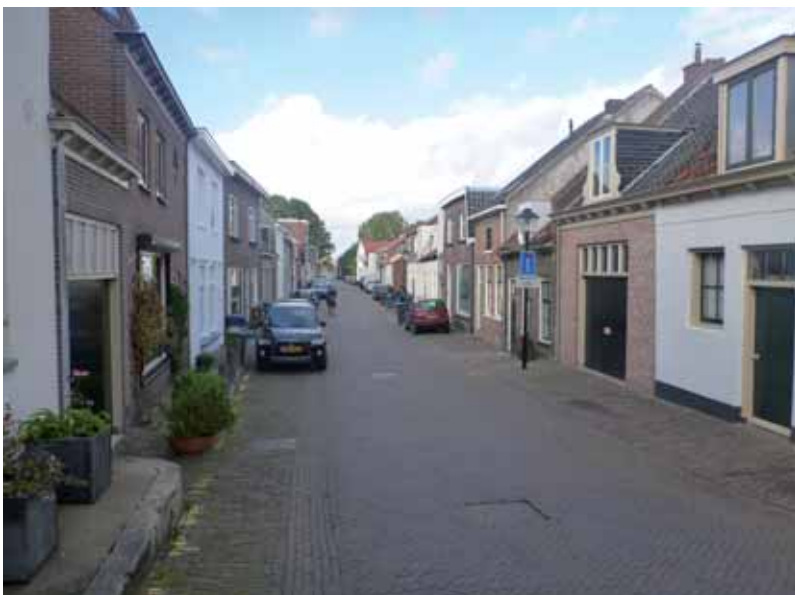
Afb. 84 De Buitenstad gezien vanaf de kruising Ringdijk-Zomerdijk

### Buitenstad (afb. 84)

De Buitenstad ontleent haar naam letterlijk aan de buiten de middeleeuwse ommuring gelegen bebouwing. Hoewel het hoogteverschil ten opzichte van het omringende terrein gering is, wordt de straat gevormd door een weg op een lage dijk, welke de verbinding vormt tussen de Lekpoort en de rivier. De oudste vermelding is uit 1541. Toen was er kennelijk al sprake van buitendijkse bebouwing.

De Buitenstad vormt een vrij brede straat die ter hoogte van de Schippersplaats naar het westen uitwaaiert. De afbuigende rooilijn vormt de voornaamste herinnering aan de vroegere haven.

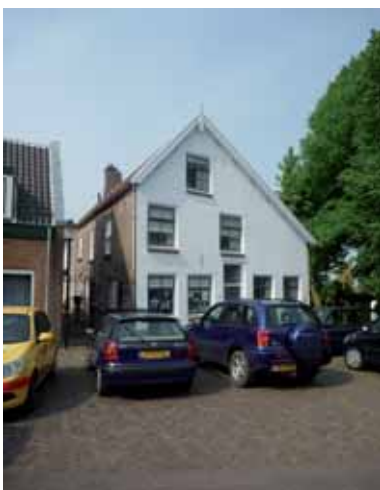
Afb. 86 Buitenstad 58

Opvallend is dat het merendeel van de bebouwing uit later tijd dateert. Het merendeel van de tegenwoordige huizen gaat wat de bouwtijd betreft niet verder terug dan het begin van de 19de eeuw of is zelfs veel jonger. Mogelijk was er in de beginfase sprake van houten huizen, die in geval van beleg makkelijk konden worden gesloopt om zo een vrij schootsveld te krijgen. Een belangrijke uitzondering vormt Schippersplaats 1, dat blijkens de jaartalankers in de zijgevel mogelijk nog uit 1662 stamt (afb. 85). Een ander bijzonder object is de vroegere stadsboerderij Buitenstad 58 die vermoedelijk omstreeks 1800 werd gebouwd (afb. 86).

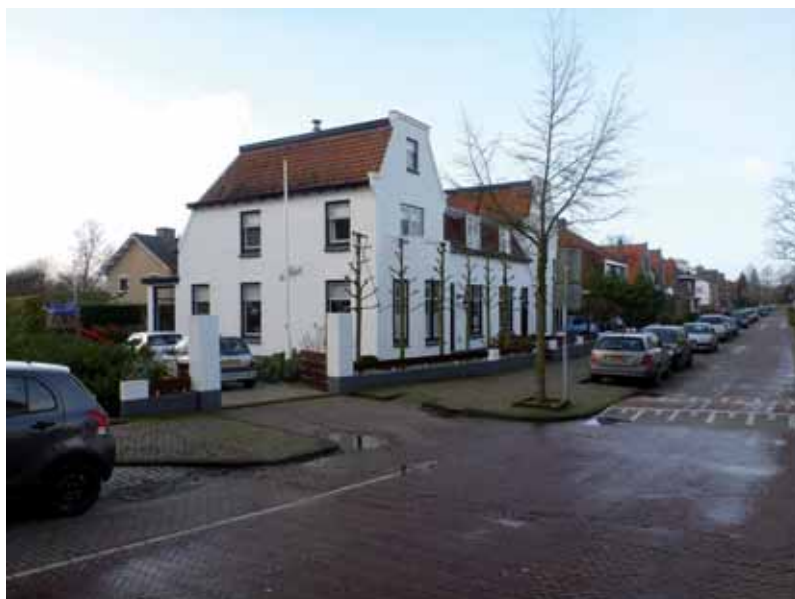
▼ Afb. 92 Buitenlandpoort 1-3a

De kadastrale minuut laat zien dat er aan het begin van de 19de eeuw alleen op de kop van de vroegere haven enige huizen stonden (onder meer Buitenlandlandpoort 1-3a, afb. 92). De overige bebouwing aan de zuidzijde is voor een groot deel opgetrokken in de traditionalistische stijl van de dertiger jaren van de vorige eeuw.

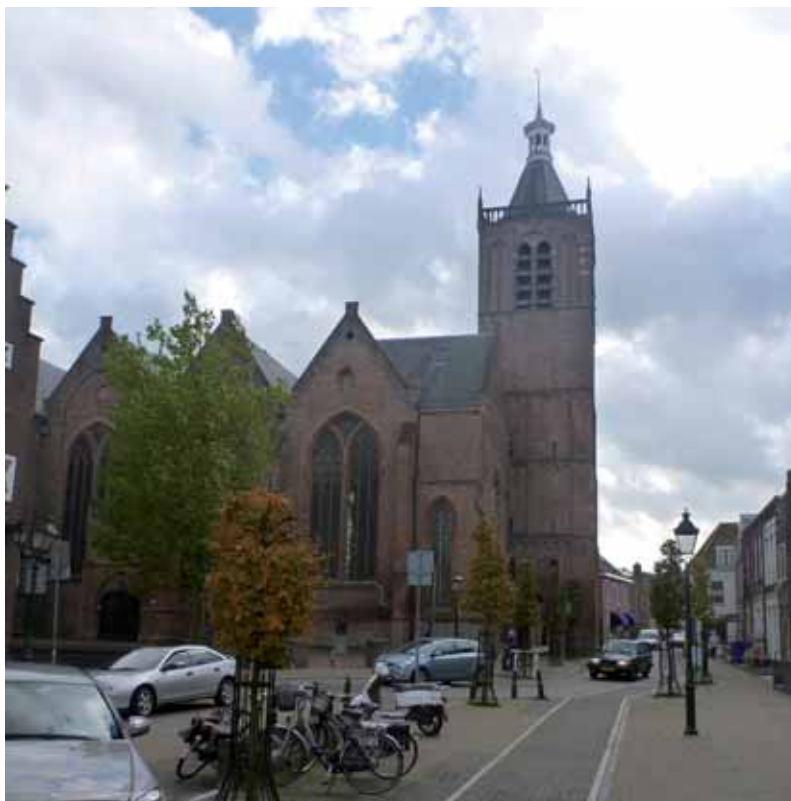
Laatgotische, uit rode baksteen opgetrokken driebeukige kruis-kerk, met 5/10 gesloten koor en zijkoren, inwendig voorzien van houten, elkaar snijdende tongewelven; gedeeltelijk ingebouwde westtoren van vijf geledingen met helm en lantaarn. De kerk ligt aan het zuidend van de Voorstraat, ver uitstekend over de rooilijn vrijwel tegen de stadsmuur. De noord-zuid doorgang onder de toren ligt in de hartlijn van de straat.

Afb. 94 De Grote Kerk gezien vanuit het noorden

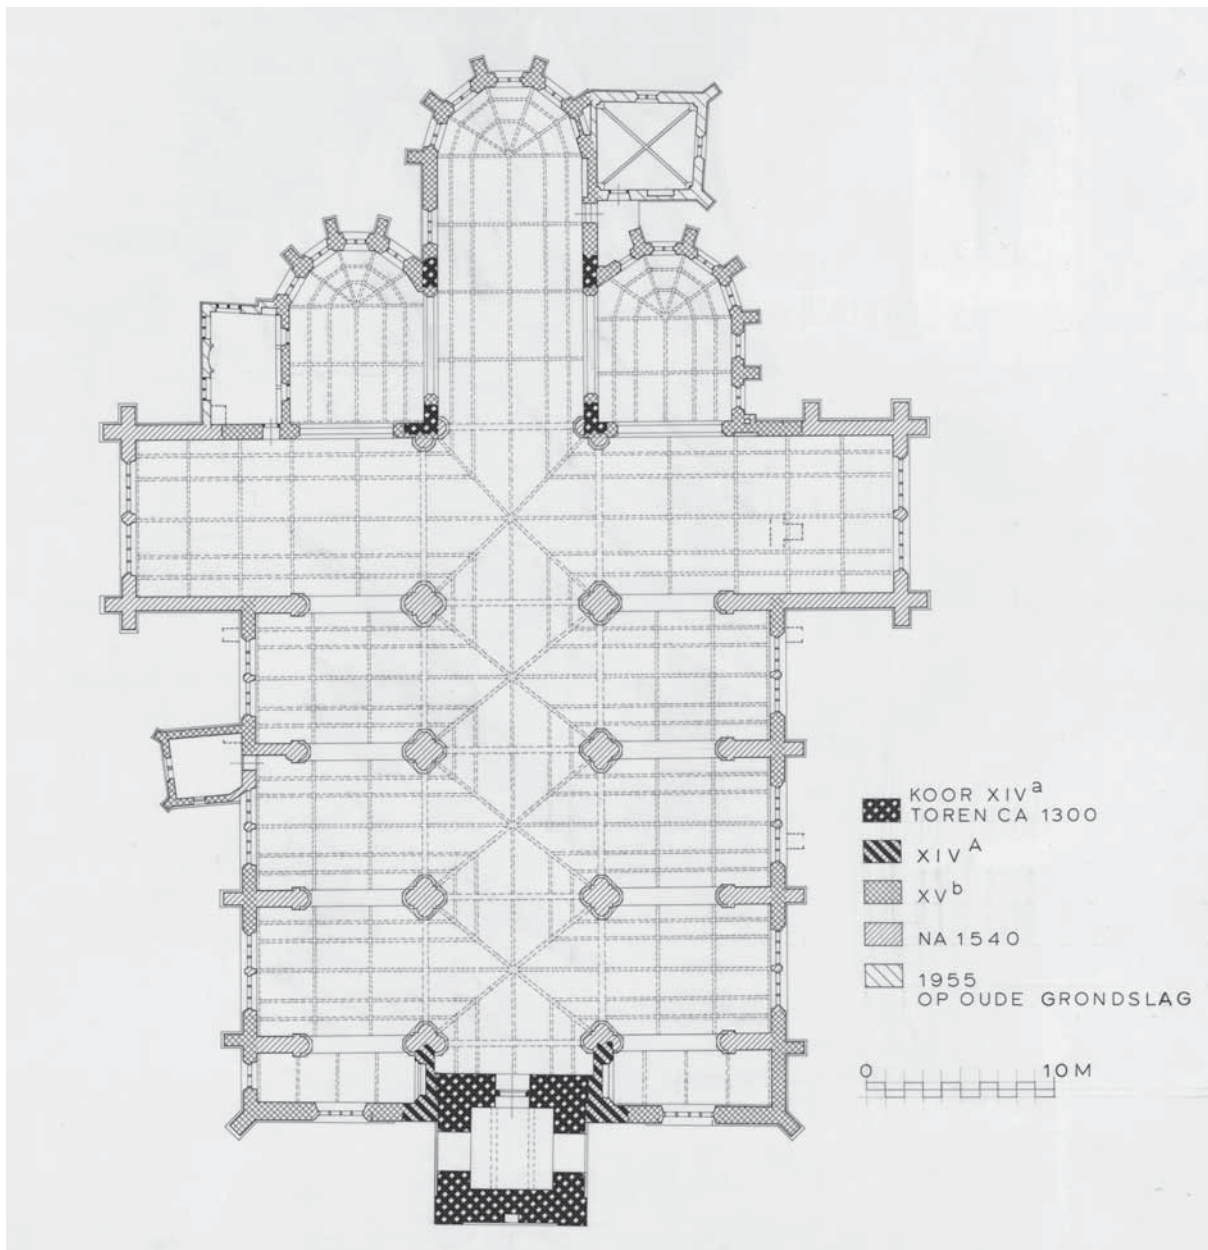
Afb. 95 Plattegrond van de Grote Kerk

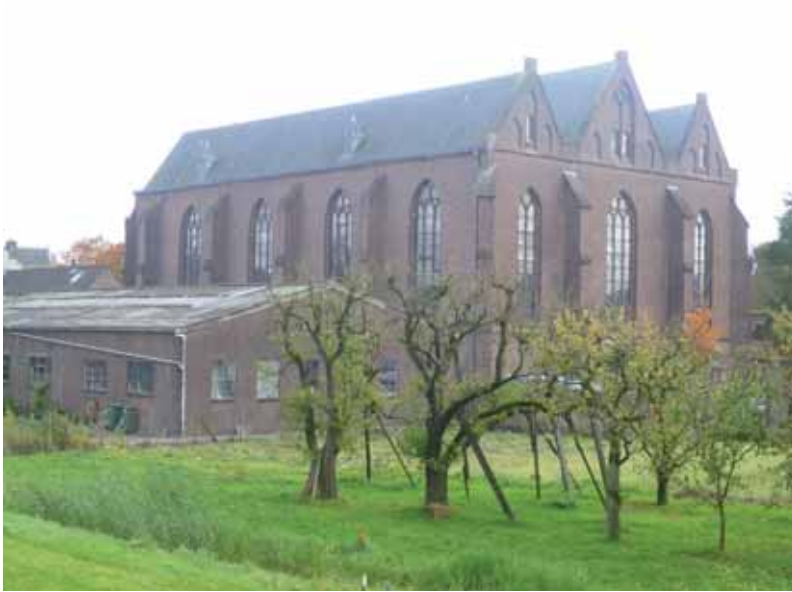
Afb. 96 De R.-K. Kerk Maria ten Hemelopneming gezien vanaf het Hofplein. Op de voorgrond het zuidelijk deel van het kasteelterrein

### **R.K. kerk Maria ten Hemelopneming; Brederodestraat 2 (afb. 96)**

De R.K. kerk Maria ten Hemelopneming is gesitueerd tussen de Achterstraat, de Brederodestraat en de Stalstraat. De kerk is een driebeukige neogotische hallenkerk zonder toren of transept. Zij is georiënteerd. Het schip telt vier traveeën. Koor en noorderzijbeuk hebben een vijf-achtste sluiting; de zuiderzijbeuk bezit een aanbouw met sacristie en galerij, geflankeerd door een traptorentje. De aan de zuidwestzijde liggende pastorie is via een gang met de kerk verbonden. Aangezien het in 1807-'08 in de tuin van het pand Voorstraat 45 gebouwde kerkje te klein geworden was, werd in de jaren '70 van de 19de eeuw besloten tot het bouwen van een nieuwe kerk aan de Achterstraat, ter plaatse van het voorname huis Putlitz, dat overigens al in de 18de eeuw door een herberg/koffiehuis was vervangen. Met de bouw van een nieuwe kerk verviel de functie van de oude schuilkerk, die derhalve toen ook werd afgebroken. De aanbesteding van de bouw van het nieuwe gebouw vond plaats op 13 december 1877. Het werk werd door Johannes Dumolin voor f 71.470,- aangenomen. Het kerkgebouw naar ontwerp van Alfred Tepe, die eveneens de kerk van Everdingen zou ontwerpen in 1899, kon voor het eerst op 1 juli 1879 in gebruik genomen worden. In 1926-'27 werd zij van een kleurige afwerking in het interieur voorzien, die in 1956 onder een grijze pleisterlaag zou verdwijnen.

De uit donkerrode baksteen opgetrokken kerk staat op een hoog basement. De westfaçade heeft drie spitsboogvensters met traceringen, wordt geleed door versneden steunberen en heeft drie forse topgevels met een opklimmende vensterreeks. De noord- en zuidgevels zijn door tweemaal versneden steunberen geleed en bevatten spitsboogvensters met bakstenen traceringen en een onder de vensters doorlopende lijst. Op de daknokken van noorderzijbeuk en koor staat een ijzeren kruis. De zuiderzijbeuk met aangebouwde sacristie en tribune heeft een rechte beëindiging, waarin een groot, aan de onderzijde dichtgezet spitsboogvenster, een rondboogige toegangsdeur en een klein venstertje. Hiernaast een traptoren met licht-

spleten, galmgaten en een achzijdige, met leien gedekte spits. De dakkapellen hebben een tentdakje met piron. Toegangen zitten in de westgevel, de meest westelijke travee van de noordgevel (deze was de oorspronkelijke ingang, maar is thans dichtgezet) en aan de sacristie aan zuidoostzijde. Tegen de oostelijke koorsluiting bevindt zich een gedenksteen met: JOHANNES GOES LEGDE // 18 JUNI 1807 VAN DE VORIGE // EN 6 MEI 1878 DEN EERSTEN STEEN // VAN DEZE KERK // 1 JULI 1879 GEWIJD DOOR // MGR. A.I. SCHAEPMAN // EGBERTUS GEERDINK PASTOOR // P.G. KLOEK EN W. VAN STRAALEN JZN // KERKMEESTERS // J. DU· MOLIN BOUWMEESTER // A. TEPE ARCHITEKT.

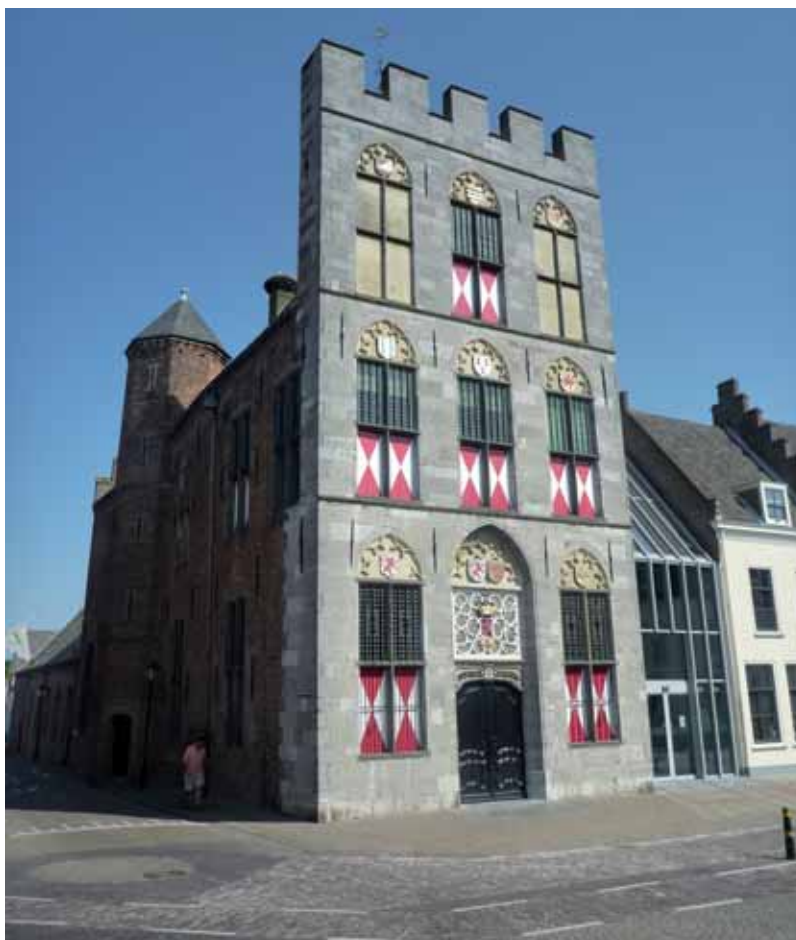
Afb. 97 De voorgevel van het stadhuis

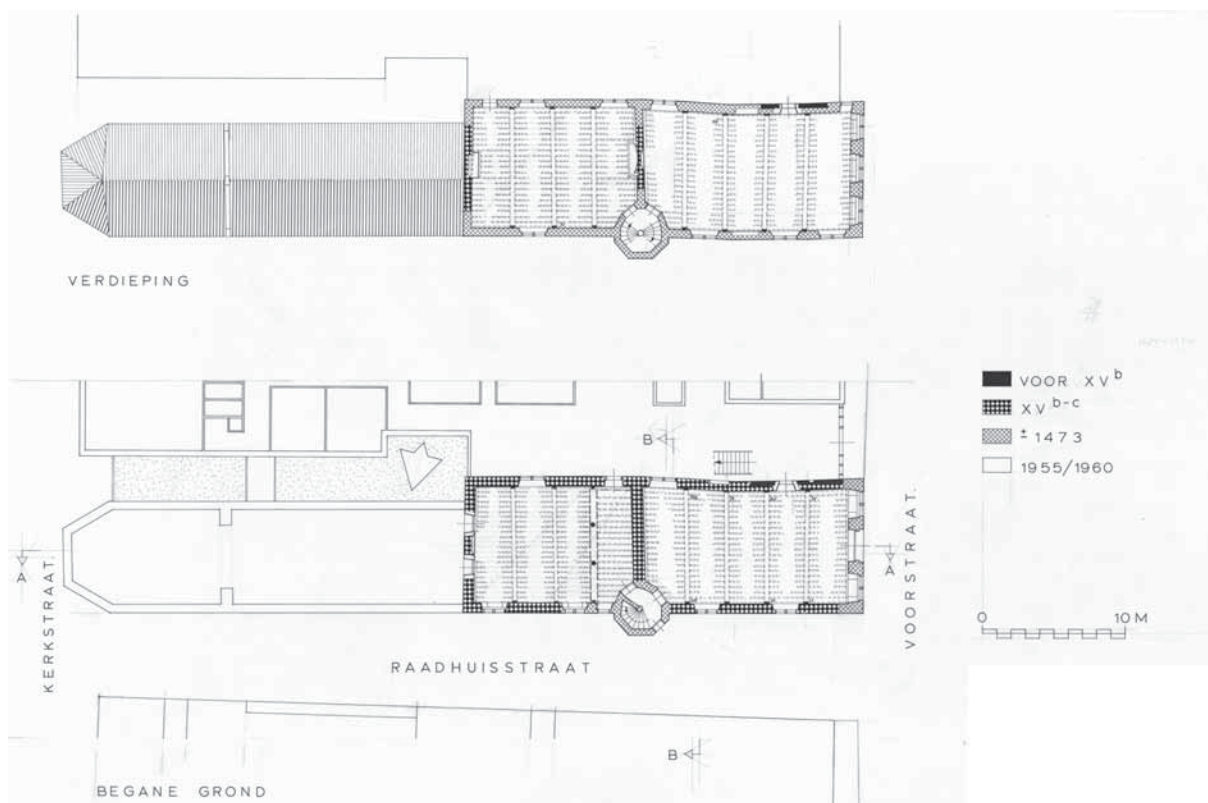
Hoewel Vianen in 1335 en 1336 met stadsrechten begiftigd werd door Willem van Duivenvoorde, heer van Vianen, is er van een stichting van een stadhuis in die tijd geen sprake. Het aan de linkerkant vrijstaande Viaanse stadhuis is pas in het begin van de 15de eeuw, getuige de resterende bouwsporen, aan de oostzijde van de Voorstraat opgetrokken op het erf van het gasthuis. Het was een diep gebouw van één bouwlaag met kapverdieping op een rechthoekige plattegrond, tussen trapgevels. In het metselwerk van de achtergevel zijn de sporen van de vroegere trapgevel nog zichtbaar. De inwendige ruimte was waarschijnlijk door een scheidingsmuur in een voor-en een achterhuis verdeeld. De voorgevel liep in de rooilijn van de overige bebouwing. Het raadhuis had de rechterzijgevel deels gemeenschappelijk met die van een reeds ter plaatse aanwezig pand. In 1473 werd het stadhuis vergroot. Daartoe werd het met ongeveer zes meter verhoogd in een rode baksteen. Tevens werd het met 1,40 meter naar voren uitgebreid en een nieuwe hoge schermgevel uit Namense steen, voorzien van waterlijsten en kantelen werd er voortgezet. De gotische venstertraceringen waren uit mergel. Gezien de hoogte van de gevel ten opzichte van het erachter liggende dak moesten de twee buitenste vensters op de tweede verdieping blind uitgevoerd worden. Tegen de lange noordgevel werd een veelhoekige traptoren gebouwd. Uit gevonden bouwsporen in de voorgevel aan de blinde vensters op de tweede verdieping en in de traptoren, die nog enige treden doorloopt boven de zoldervloer, om dan abrupt te eindigen, blijkt, dat men rekening heeft gehouden met het aanbrengen van nog een, of een hogere bovenverdieping. Deze is nooit gerealiseerd. Stookplaatsen bevonden zich op de begane grond tegen de achtergevel en op de verdieping te weerszijden van de scheidingsmuur bij de traptoren. In het voorhuis werd op de begane grond niet gestookt. Op de zolders zijn de rookkanalen nog zichtbaar. Ter plaat-

Afb. 98 Plattegronden van het stadhuis

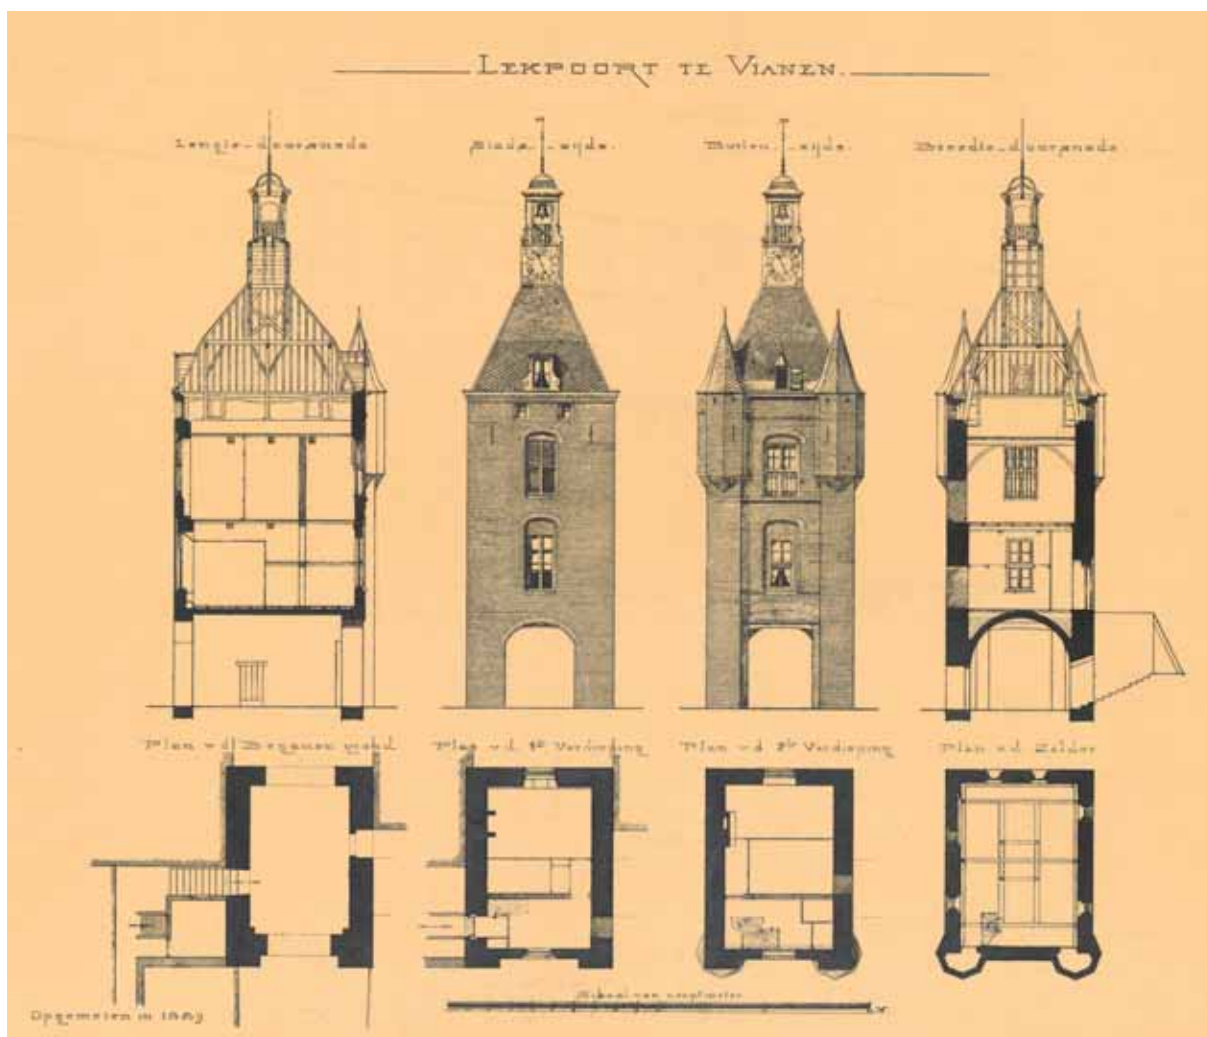
De Lekpoort zal oorspronkelijk uit het midden van de 14de eeuw dateren en bestond toen uit een doorgang in de stadsmuur, geflan-

Afb. 100 De Lekpoort in 1889

mogelijk de dakruiter werden gerepareerd of aangebracht. De tech-  
nische staat van de poort leidde er in 1888 toe dat plannen voor  
de restauratie werden ontwikkeld. Op 17 januari 1891 kon het naar  
tevredenheid van Rijksbouwmeester Van Lokhorst worden opge-  
leverd, ondanks het feit dat er geen gebruik gemaakt was van zijn  
ontwerp voor de dakruiter. De toren bleef als gevangenis en woon-  
ruimte (voor de veldwachter) in gebruik. Restauratieplannen uit

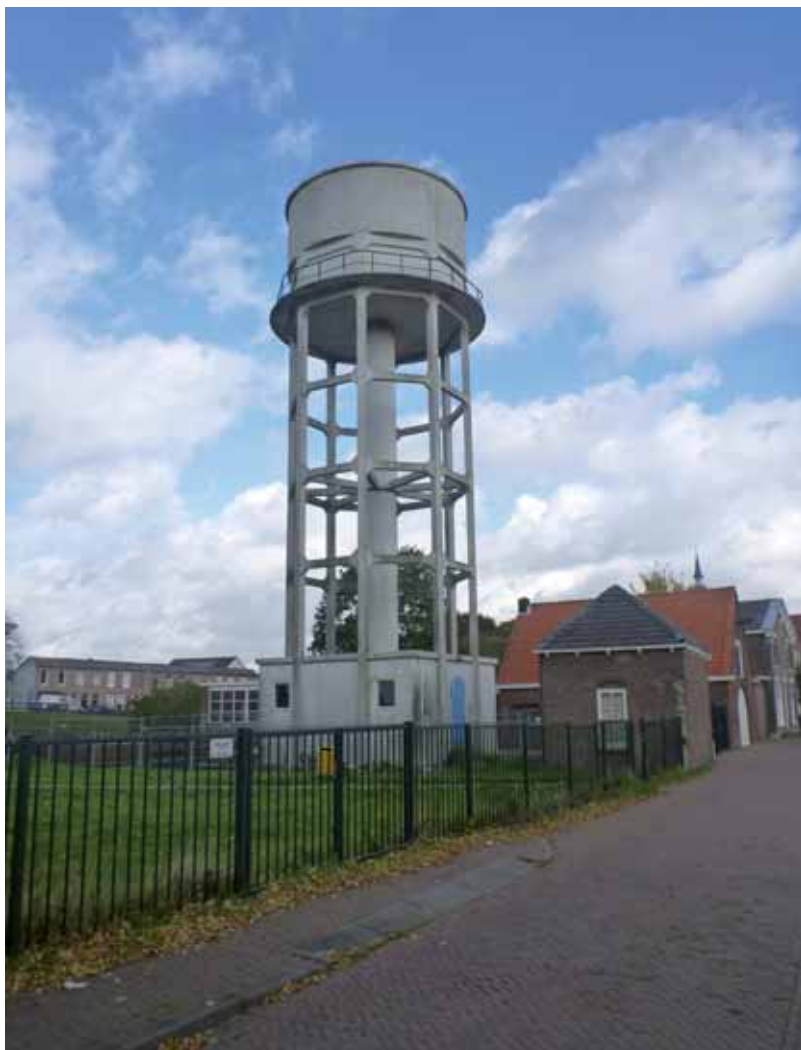
Afb. 101 De watertoren vanuit het westen

### **Watertoren, Hofplein 7-9-11 (afb. 101)**

De Viaanse watertoren met een hoogte van 26,3 m en een inhoud van 100 m<sup>3</sup> werd in 1909 naar ontwerp van Roelof Kuipers gebouwd. De uitvoering was in handen van de N.V. Koninklijke Rotterdamse Betonijzer-Maatschappij, v/h van Waning & Co. De toren maakt onderdeel uit van het waterleidingbedrijf Vianen en is geheel in gewapend beton uitgevoerd, waarmee hij een der eerste betonnen watertorens van Nederland was. Hij bestaat uit een open voet met een vierkante doorsnede waarboven een reservoir met een ronde doorsnede. De constructie van de toren is een open betonskelet met acht kolommen en koppelbalken op vier hoogtes. Op halve hoogte ook een stervormige koppeling van de kolommen aan de schacht in het midden, waardoor een trap en de leidingen gaan. Onder de bodem van het reservoir is een dubbel kruis van betonnen balken geplaatst. Het benedenste gedeelte van de toren wordt gevormd door een machinekamer en een daarboven gelegen fitterswerkplaats. Onder het reservoir is een lekvloer aangebracht; deze is naar buiten toe als balkon uitgebouwd. Hierop staat een ijzeren hekje.

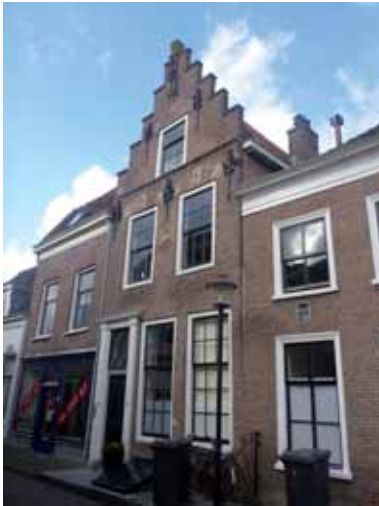
De diepe huizen kunnen aan de voor- en achterzijde zijn voorzien van top-, trap-, tuit- of halsgevels. Kenmerkend voor de 17de eeuw zijn de trapgevels waarvan de top is voorzien van uitkragende pilaster op een natuurstenen console [Achterstraat 69, Kortendijk 5, Langendijk 3, Voorstraat 11, 52, 88].

Afb. 102 Kortendijk 5

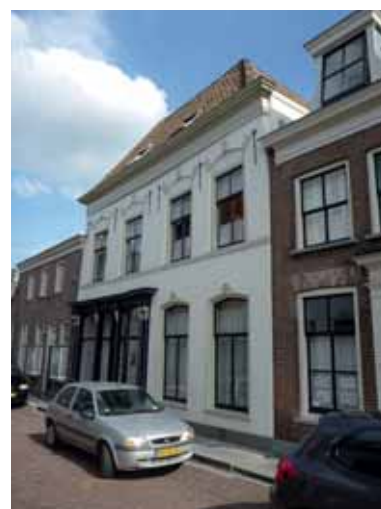
Tweebeukig diep pand met verdieping onder schilddak aan de voorzijde en tegen twee tuitgevels aan de achterzijde. De dakvlakken zijn met rode pannen belegd. Het pand bestaat uit twee haaks op de Kortendijk staande bouwlichamen ter diepte van 8 meter of acht balkvakken (rechts) en 12 meter of 11 balkvakken (links). Het pand dateert uit de 17de eeuw en is rond 1870 verbouwd, waarbij de winkelpui en de stucversieringen zijn aangebracht. In 1980 is het gerestaureerd, waarbij de achtergevel onder andere opnieuw is opgetrokken en de trap weer op de oorspronkelijke plaats teruggezet werd. De voorgevel is gepleisterd en wordt met een eenvoudige geprofileerde houten kroonlijst afgesloten. Op de begane grond is aan de linkerkant een houten winkelpui met vensters, een middendeur, versierd met gesneden consoles aangebracht. De beide vensters in het rechtere gedeelte hebben stuclijsten en -kuiven, alles uit het derde kwart van de 19de eeuw. Op de verdieping zijn vier op een cordonlijst staande vensters met licht getoogde ontlastingsbogen met blok-versiering, waartussen lielevormige sierankers. In het inwendige bevat het linkerdeel op de begane grond twee kamers achter elkaar, beide met een enkelvoudige balklaag met consoles evenwijdig aan de voorgevel. Tegen de achtergevel stond oorspronkelijk een stookplaats. Het rechterdeel heeft een voor een achterkamer met daartussen de trap, die gereconstrueerd is naar vondsten. Ook in dit deel een enkelvoudige balklaag evenwijdig aan de voorgevel, voorzien van consoles. De achterkamer heeft waarschijnlijk als keuken gediend. Hier bevindt zich een stookplaats tegen de rechterzijgevel. Het voorste deel heeft een kelder met een ribloos kruisgewelf. De zich in de kelder bevindende put is tijdens de restauratie dichtgegooid. Op de verdieping, die in beide delen van een enkelvoudige balklaag met consoles (met ojief links) is voorzien, bevindt zich een oude stookplaats in het linker voorvertrek. De kapconstructie boven het linkerdeel is van grenenhout op de krommers na die van eiken zijn. De overige houtconstructie is in grenen. De dekbalkjukken met driehoekspant zijn van gehakte merken voorzien.

Afb. 103 Kortendijk 8

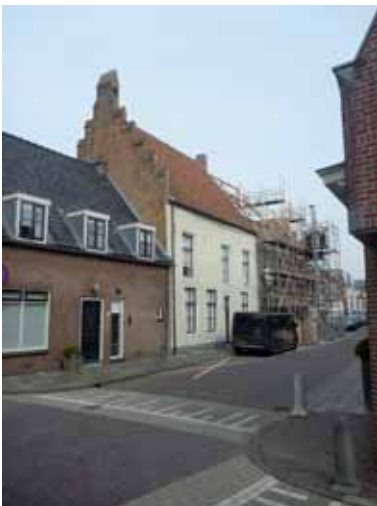
Afb. 104 Achterstraat 86-88

#### Achterstraat 86-88 (afb. 104)

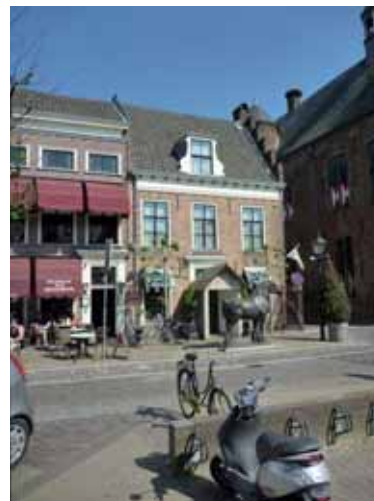
Afb. 105 Voorstraat 28

#### Voorstraat 28, hoek Stadhuisstraat (afb. 105)

In oorsprong 16de-eeuws pand met verdieping, bestaande uit een dwars geplaatst voorste gedeelte en een even hoog haaks daarop staande achterdeel. Het achterste deel was aanmerkelijk minder breed dan het voorhuis. De links liggende gang is in een latere fase bij het achterhuis getrokken, waarmee het (vrijwel) dezelfde breedte kreeg als het voorste stuk. Het voorste deel heeft op de begane grond een samengestelde, eikenhouten balklaag loodrecht op de voorgevel met laat gotische sleutelstukken met peerkraalprofiel. Oorspronkelijk zal het voorhuis in tweeën gedeeld zijn, gezien de verfmoot op de balklaag. In het rechterdeel was een kamer, die oorspronkelijk van een schouw tegen de zijgevel was voorzien. De linkerkamer had een doorgang in de scheidingsmuur met het achterdeel.

De begane grond van het achterhuis bestond uit twee delen: een onverwarmde kamer rechts (sporen van een schouw zijn niet aangetroffen) en een gang met spiltrap links. Het achterhuis had een enkelvoudige balklaag, die na restauratie door een samengestelde is vervangen. De gang valt buiten de hoofdconstructie van het achterhuis. Van een oude onderverdeling op de verdieping van het voorhuis is niets terug gevonden.

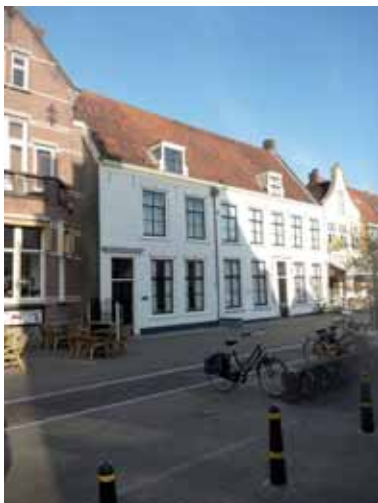
Afb. 106 Voorstraat 97-99

#### Voorstraat 97-99 (afb. 106)

Dwars huis van twee beuken met verdieping onder zadeldak voor en zadeldak en schilddak achter. De voorste kap is wat hoger opgetrokken dan de achterste. De beide huizen zullen in de 16de eeuw, waarschijnlijk gelijktijdig, gebouwd zijn. Nr. 97 bestond toen al uit twee beuken. Nr. 99 was waarschijnlijk maar een beuk diep. De zijgevels zullen, gezien de bouwsporen, tegen een trapgevel geëindigd zijn. Vanaf ongeveer 1650 tot 1807 heeft dit huis tot in pandige kerk gediend, aanvankelijk voor de Jezuïeten en na hun verbanning uit Holland in 1730, voor de seculiere geestelijkheid. Op de eerste verdieping en de tegenwoordige zolderruimte van de nrs. 97 en 99 was een kerkzaal ingericht, die in de 17de eeuw tot stand gekomen is, waartoe nr. 99 met een achterhuis werd uitgebreid. Hiermee was het huidige bouwvolume tot stand gekomen. In 1807 werd de schuilkerk opgeheven en vervangen door een kerkgebouw in de tuin van Voorstraat 45.

In de 19de en 20ste eeuw zijn er verbouwingen geweest, die bestonden uit het pleisteren van de voorgevel, het aanbrengen van nieuwe vloeren op de verdieping en het wijzigen van de ruimtes door bijvoorbeeld een gang en vertrekken af te scheiden.

De voorgevel is in de late 19de eeuw met blokken gepleisterd. Zij wordt door een eenvoudige lijst afgesloten. De beide voordeuren hebben een identiek hoofdstel en vensters. Dakkapellen.

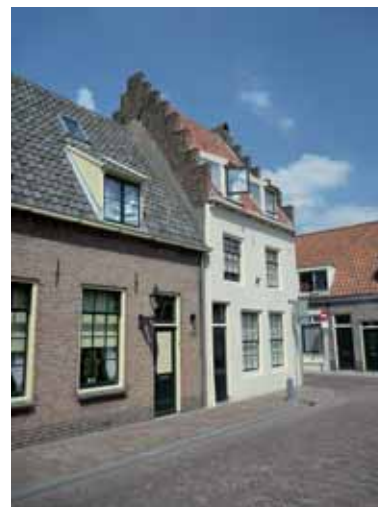
Afb. 108 Valkenstraat 22-24

#### Valkenstraat 20-22 (afb. 108)

Een in oorsprong bij elkaar horend midden 16de-eeuws complex met houtskelet, het gedeelte van één bouwlaag (nr. 20) is vijf gevelopeningen breed en ligt onder een zadeldak tegen een trapgevel links, evenwijdig aan de straat. In het inwendige een samengestelde balklaag met muurstijlen, korbeels, moerbalken en gotische sleutelstukken met peerkraalprofiel loodrecht op de voorgevel. Achter dit deel bevindt zich een driebeukige stal onder een op het voor huis aanlopend zadeldak. Het rechterstuk, nr.

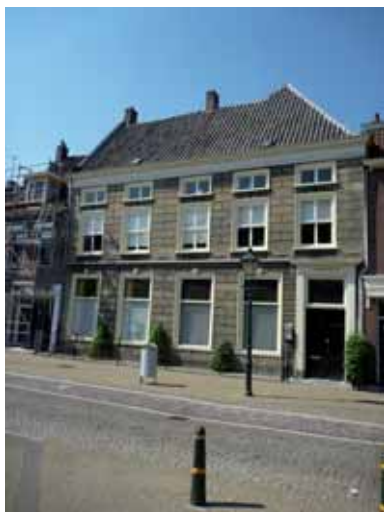
Afb. 109 Voorstraat 53

#### Voorstraat 53 (afb. 109)

Samengesteld pand, bestaande uit rechts een diep gedeelte van drie raamtraveeën breed onder zadeldak met schild aan de voorzijde en links een twee raamtraveeën breed dwars huis onder zadeldak, waarvan de dak-nok een fractie lager ligt dan het rechtergedeelte. Het pand is twee bouwlagen en een kapverdieping hoog. Tegen het rechterdeel staat aan de achterzijde een bouwlichaam van een bouwlaag met kapverdieping onder zadeldak. Het achterhuis van omstreeks acht meter breed en vijftien meter lang is het oudste gedeelte en kan uit het eerste kwart van de 16de eeuw dateren. Oorspronkelijk was dit bouwblok tussen twee trapgevels ingesloten, opgebouwd uit oranje-gele steen met een formaat van 29 x . . x 6, 2 cm, 10 lagen = 72 cm. Een paar trappen van die vroeg 16de-eeuwse gevel zijn

nog zichtbaar in de scheidingswand van voor- en achterhuis. De kasspan-  
ten van het zes vakken diepe achterhuis bestaan uit twee eiken dekbalk-  
jukken op elkaar, waarvan het onderste van krommers is voorzien. Op het  
bovenste juk staat een nokbalkdrager. De kap is (door elkaar) gemerkt van  
1 t/m 5 met gehaalde merken. Tegen de achtergevel stond de stookplaats.

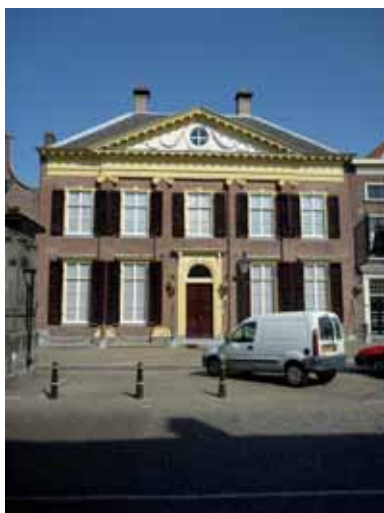
Afb. 110 Voorstraat 56

#### Voorstraat 56 (afb. 110)

De plattegrond is regelmatig van indeling met een middengang en een voor en achterkamer aan weerskanten. De linkerachterkamer is smaller in verband met het evenwijdig daarmee en met de gang liggende trappenhuis. De marmeren gang heeft halverwege een tochtdeur met gebogen glasramen in gietijzeren roeden uit de jaren 1870. Stucwerk uit de bouwtijd boven de deuren, trapopgang en er tegenover liggende nis, bestaande uit ranken en festoenen.

De kamers rechts voor en achter op de begane grond zijn rijk van uitmontering. De kamer rechts voor is een rechthoekig vertrek met lambrisering en binnenluiken. Paneeldeuren naar gang en dubbele paneeldeuren naar achterzaal, waarboven geschilderde taferelen in een in die tijd zo populaire Etrurische stijl, geïnspireerd door vondsten in Herculaneum. Het bovendeurstuk van de gangdeur bevat een roodmonochrome schildering tegen een donkere achtergrond, waarop Egyptische en Grieks/Romeinse attributen staan verbeeld, als portretbustes, een schild en een altaar. Het bovendeurstuk naar de achterzaal vertoont een rij mythologische figuren, zoals de godin Diana met nimfen en honden, een altaar, vechtende en dansende figuren en een fluitspeler. Het stucplafond met ovaal middenstuk is voorzien van een gestileerde bloem, omgeven door bladranken. Eenvoudig stucwerk in de vier hoeken. Schouw van St. Anna marmer met drie rozetten, mantel met stucwerk in de vorm van een bloementuil aan een strik, alles uit de bouwtijd. In de achterzaal zit boven de deur naar de voorkamer eveneens een dessus-de-porte in rood monochroom tegen donkere achtergrond met mythologische figuren en attributen. Het bovendeurstuk naar de gang is anders van stijl en verbeeldt een blazende zwaan op haar nest, die een hond verdrijft. Het stucplafond heeft een rond middenornament en hoekstukjes, bestaande uit een rozet met ranken, schouw als in voorkamer. Deze kamer is wat eenvoudiger van uitvoering dan voor. De kamers aan de linkerkant zijn weinig opmerkelijk en verbouwd voor de huidige functie. Hetzelfde geldt voor de vertrekken op de verdieping, die qua vorm goed bewaard gebleven zijn, maar voor wat de aankleding betreft geen opmerkelijke zaken meer vertonen. Het huis is een goed voorbeeld van een deftig stadswoonhuis, zoals dat in de 18de en 19de eeuw in de Hollandse steden gebouwd werd.
