# Waardestelling Huize Bijdorp

februari 2021

**Opdrachtgever**  
Bouwaccent B.V, namens  
Congregatie van H. Catharina  
van Siena

Dit rapport behelst een verdiepend onderzoek en waardestelling van de historische tuin van Buitenplaats Huize Bijdorp, aangewezen als Gemeentelijk Monument te Voorschoten, ten behoeve van de bestemmingsplan-procedure.

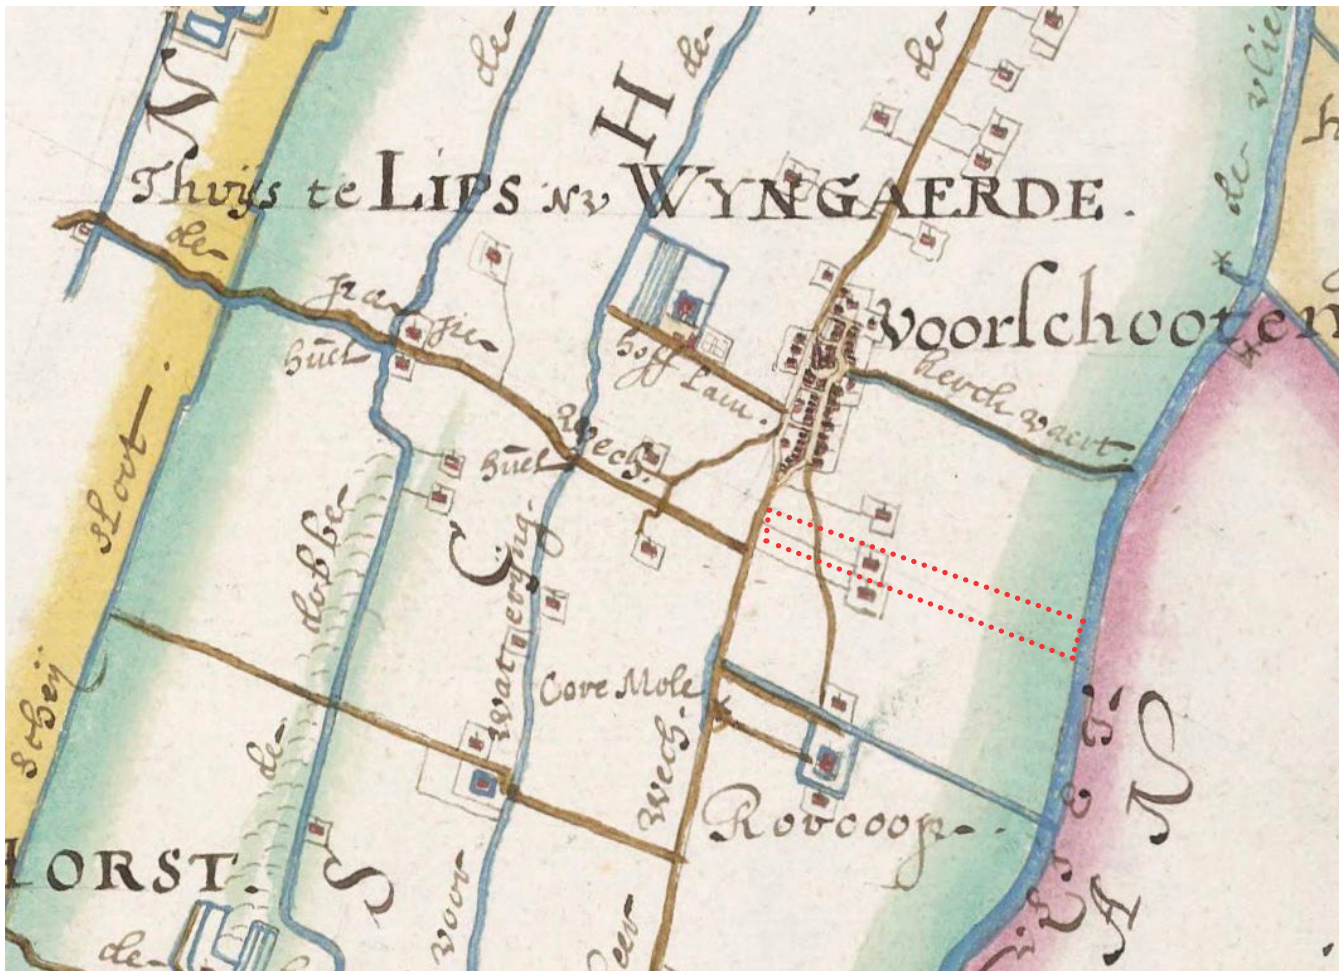
Deel van de kaart van Rijnland uit 1615 door Floris Balthasar van Berckenrode. Bijdorp is waarschijnlijk de middelste van de drie hofsteden aan de zuidoostkant van Voorschoten.

De kaart van het Hoogheemraadschap van Rijnland door Floris Balthasar van Berckenrode uit 1615 geeft wellicht een indicatie voor het karakter van Bijdorp begin 17de eeuw. Bijdorp is niet expliciet afgebeeld maar is waarschijnlijk de middelste van de drie schematisch weergegeven huizen of hofsteden aan de zuidkant van Voorschoten.

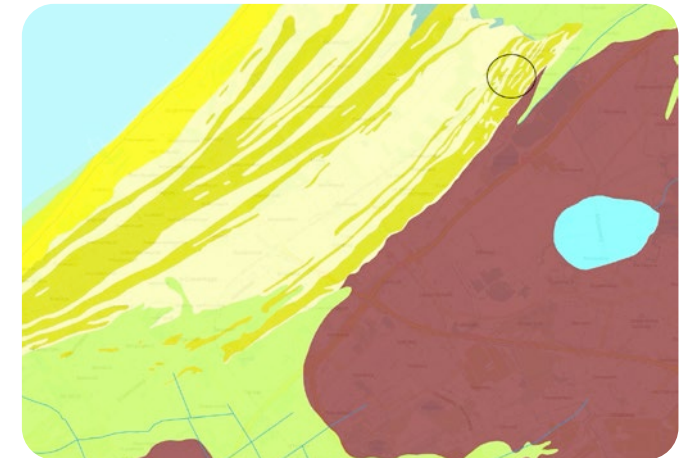
De Zuid-Hollandse strandwallen rond 1250, in de cirkel Voorschoten.

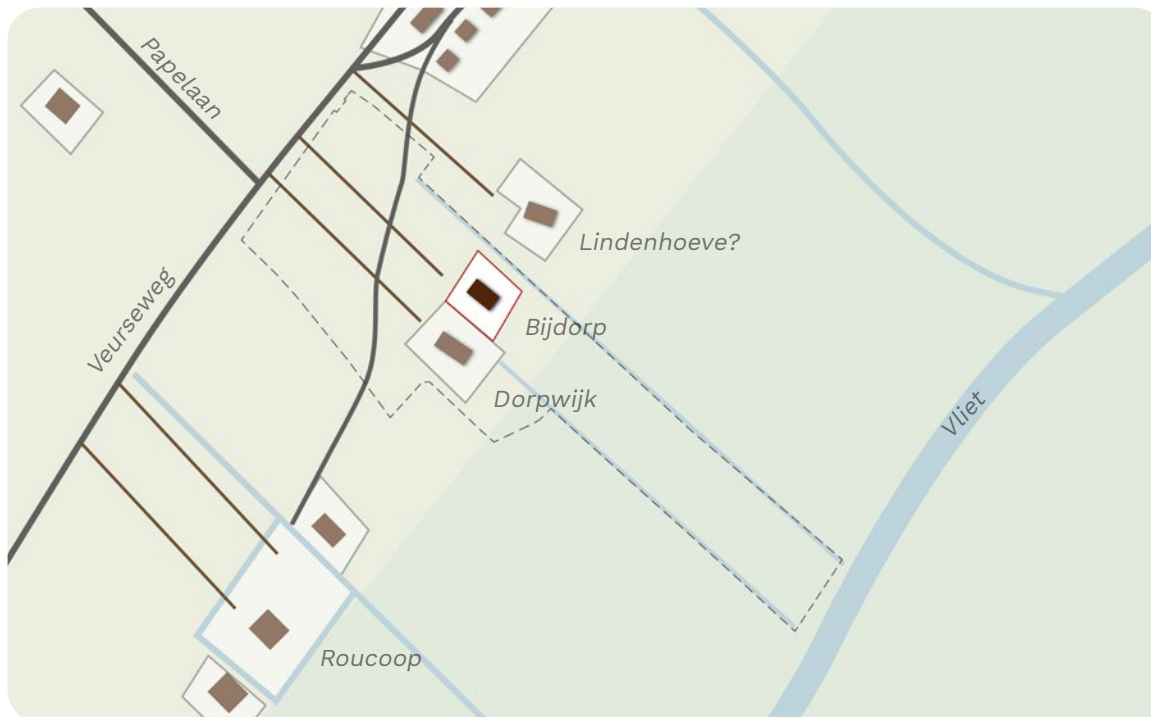
Omstreeks 1615, bewerking Rijnland kaart, met huidige grens van het landgoed.

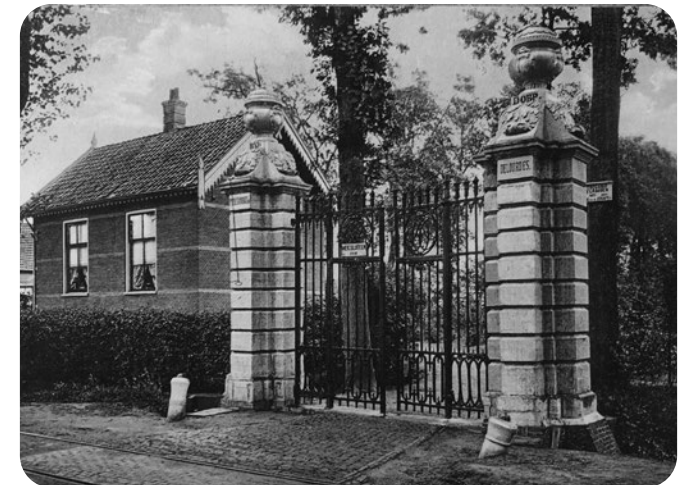
Het nog bestaande hekwerk bij de entree, met voormalige dienstwoning (omstreeks 1920)

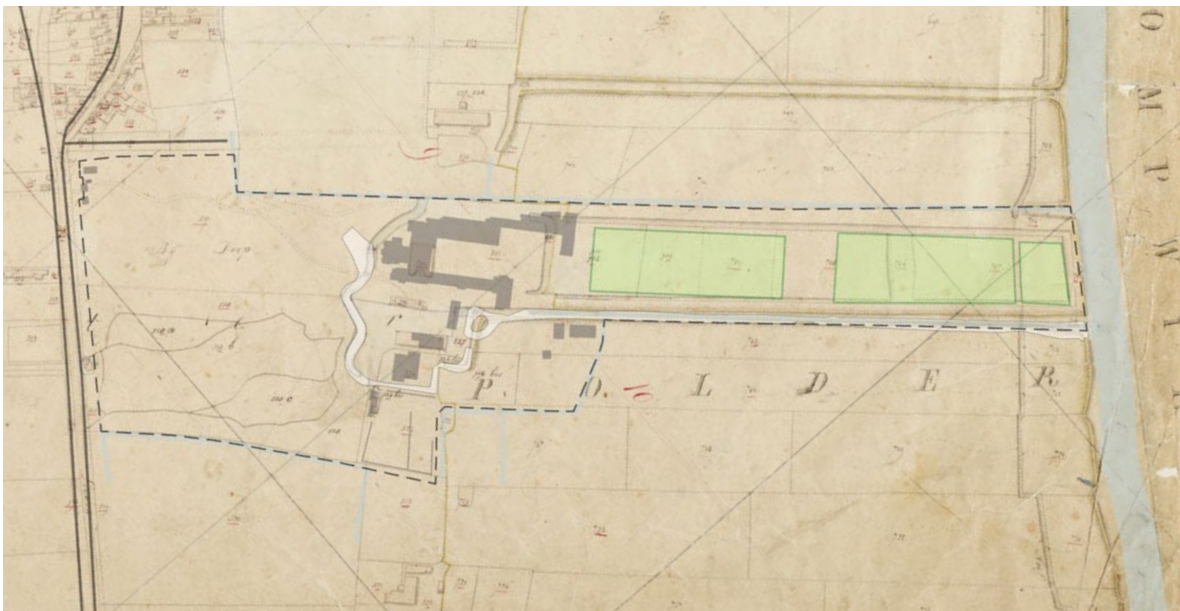
Kadastraal minuutplan 1821, met huidige slingervijver, bebouwing en weidevlak in kleur ingetekend.

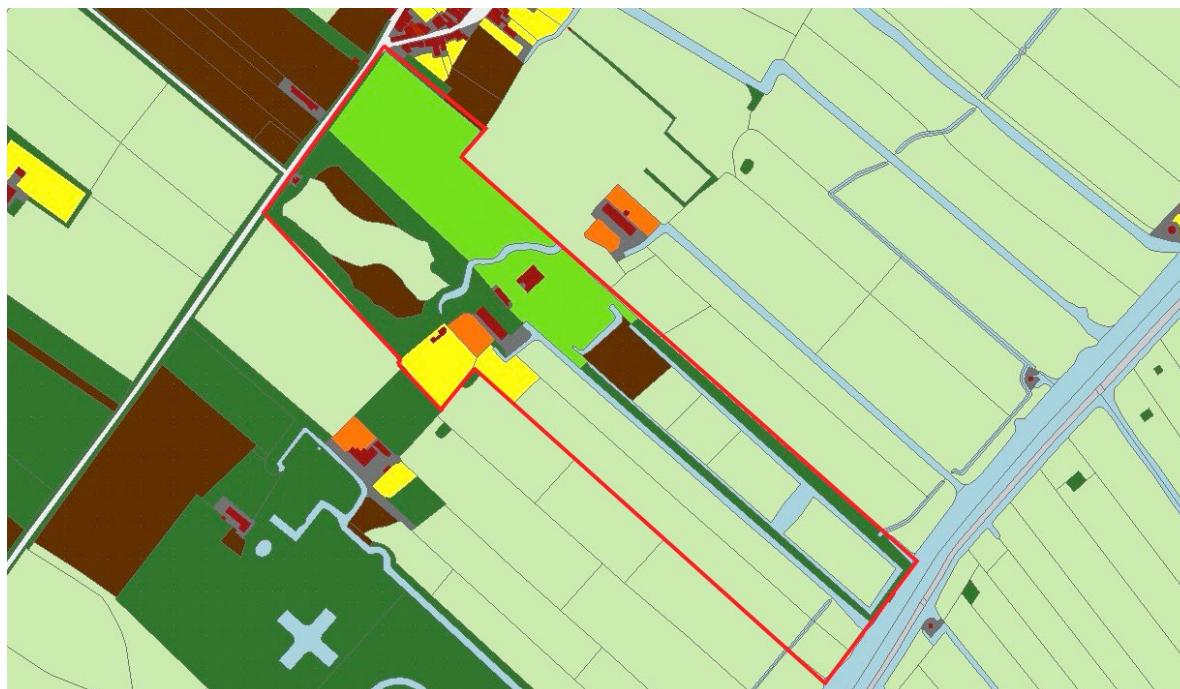
- weiland
- lustplaats
- bos
- akkerland
- (moes)tuin
- boomgaard
- water

Bewerkt minuutplan 1821 (<https://hisgis.nl/kaartviewer/zuid-holland/>). De begrenzing van Bijdorp is met een rode lijn aangegeven. Aan de zuidkant is de aanleg van Roukoop herkenbaar.

*De kadastrale minuut van rond 1821 laat de buitenplaats zien, deze is verwerkt in de overzichtstekening op pagina 15. Hierbij de kanttekening dat de kaart bedoeld is om eigendomsgrenzen weer te geven en niet zozeer de topografie. Via de bijbehorende gegevens is wel een indruk van het grondgebruik en daarmee van de inrichting te krijgen.*

De buitenplaats bestaat in 1821 uit verschillende onderdelen. De 'lustplaats' is het perceel met het hoofdhuis en het perceel tussen de slingervijver en de Veurseweg. De naastliggende percelen, hoewel inmiddels ook al getransformeerd in landschappelijke aanleg, zijn bouwland, bos en weiland met paviljoen. Aangrenzend zijn er tuinen, een boomgaard en richting de Vliet nog een stuk akkerland en verder weilanden (zie minuutkaart op pagina 12).

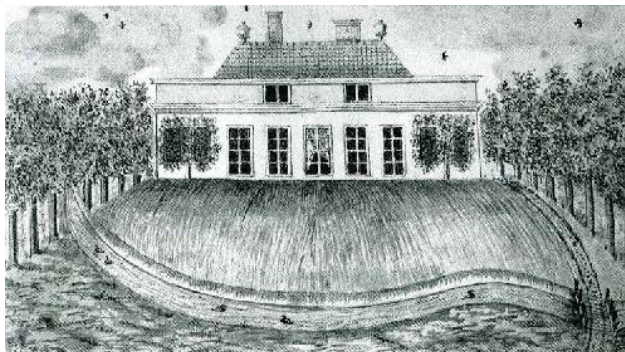
Voorgevel van het landhuis omstreeks 1821, met slingervijver.

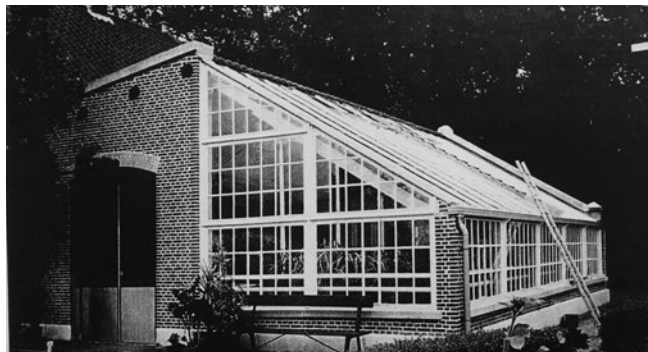
De verwarmde kas tegen de voormalige bakkerij.

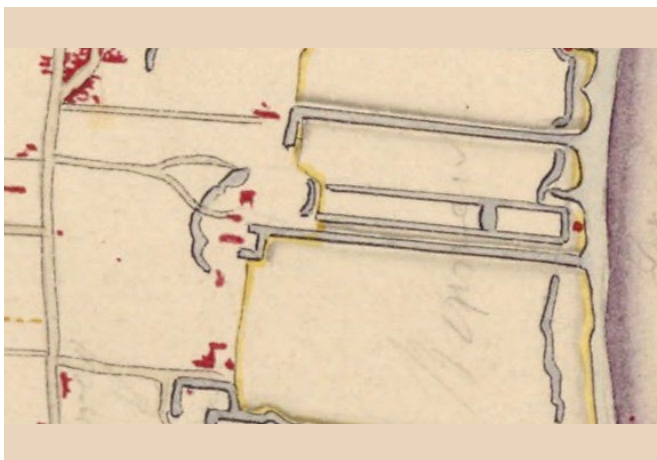
Bijldorp schematisch aangegeven op een kaart uit 1860 van o.a. de gemeente Voorschoten (Archief Hoogheemraadschap Rijnland).

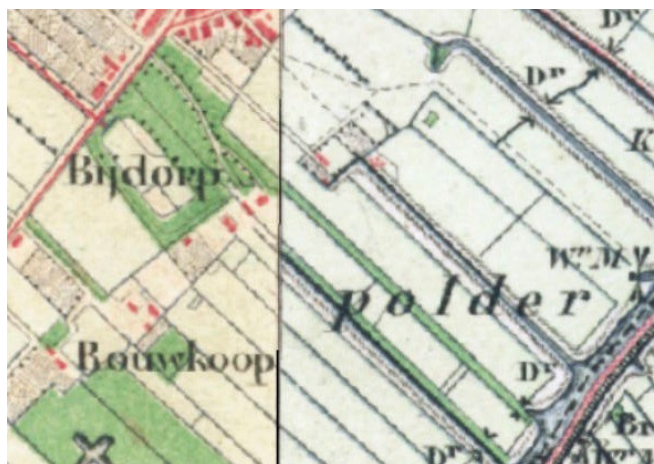
Topografische kaart rond 1875, de landschappelijke aanleg is min of meer aangegeven.

Op de topografische kaart van 1875 is de landschappelijke aanleg aangegeven, maar niet erg gedetailleerd. De slingervijver ontbreekt. Wel staan de gebogen toegang-slaan en de vertakking iets na de helft op de kaart. Door dit beloop ontstonden verschillende zichten op het hoofdhuis vanaf de laan.

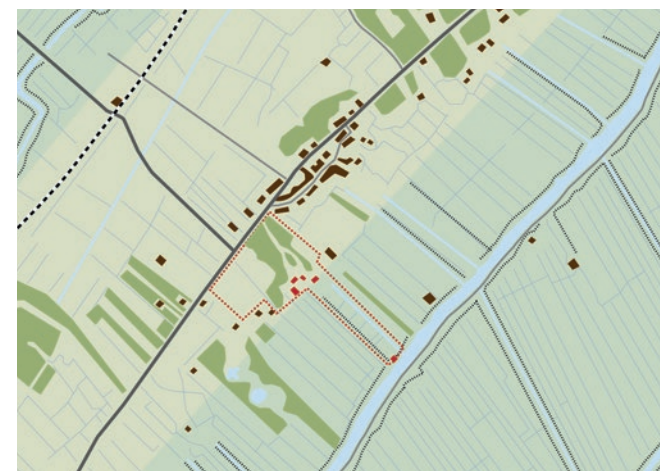
Voorschoten rond 1850; lint van buitenplaatsen en landgoederen.

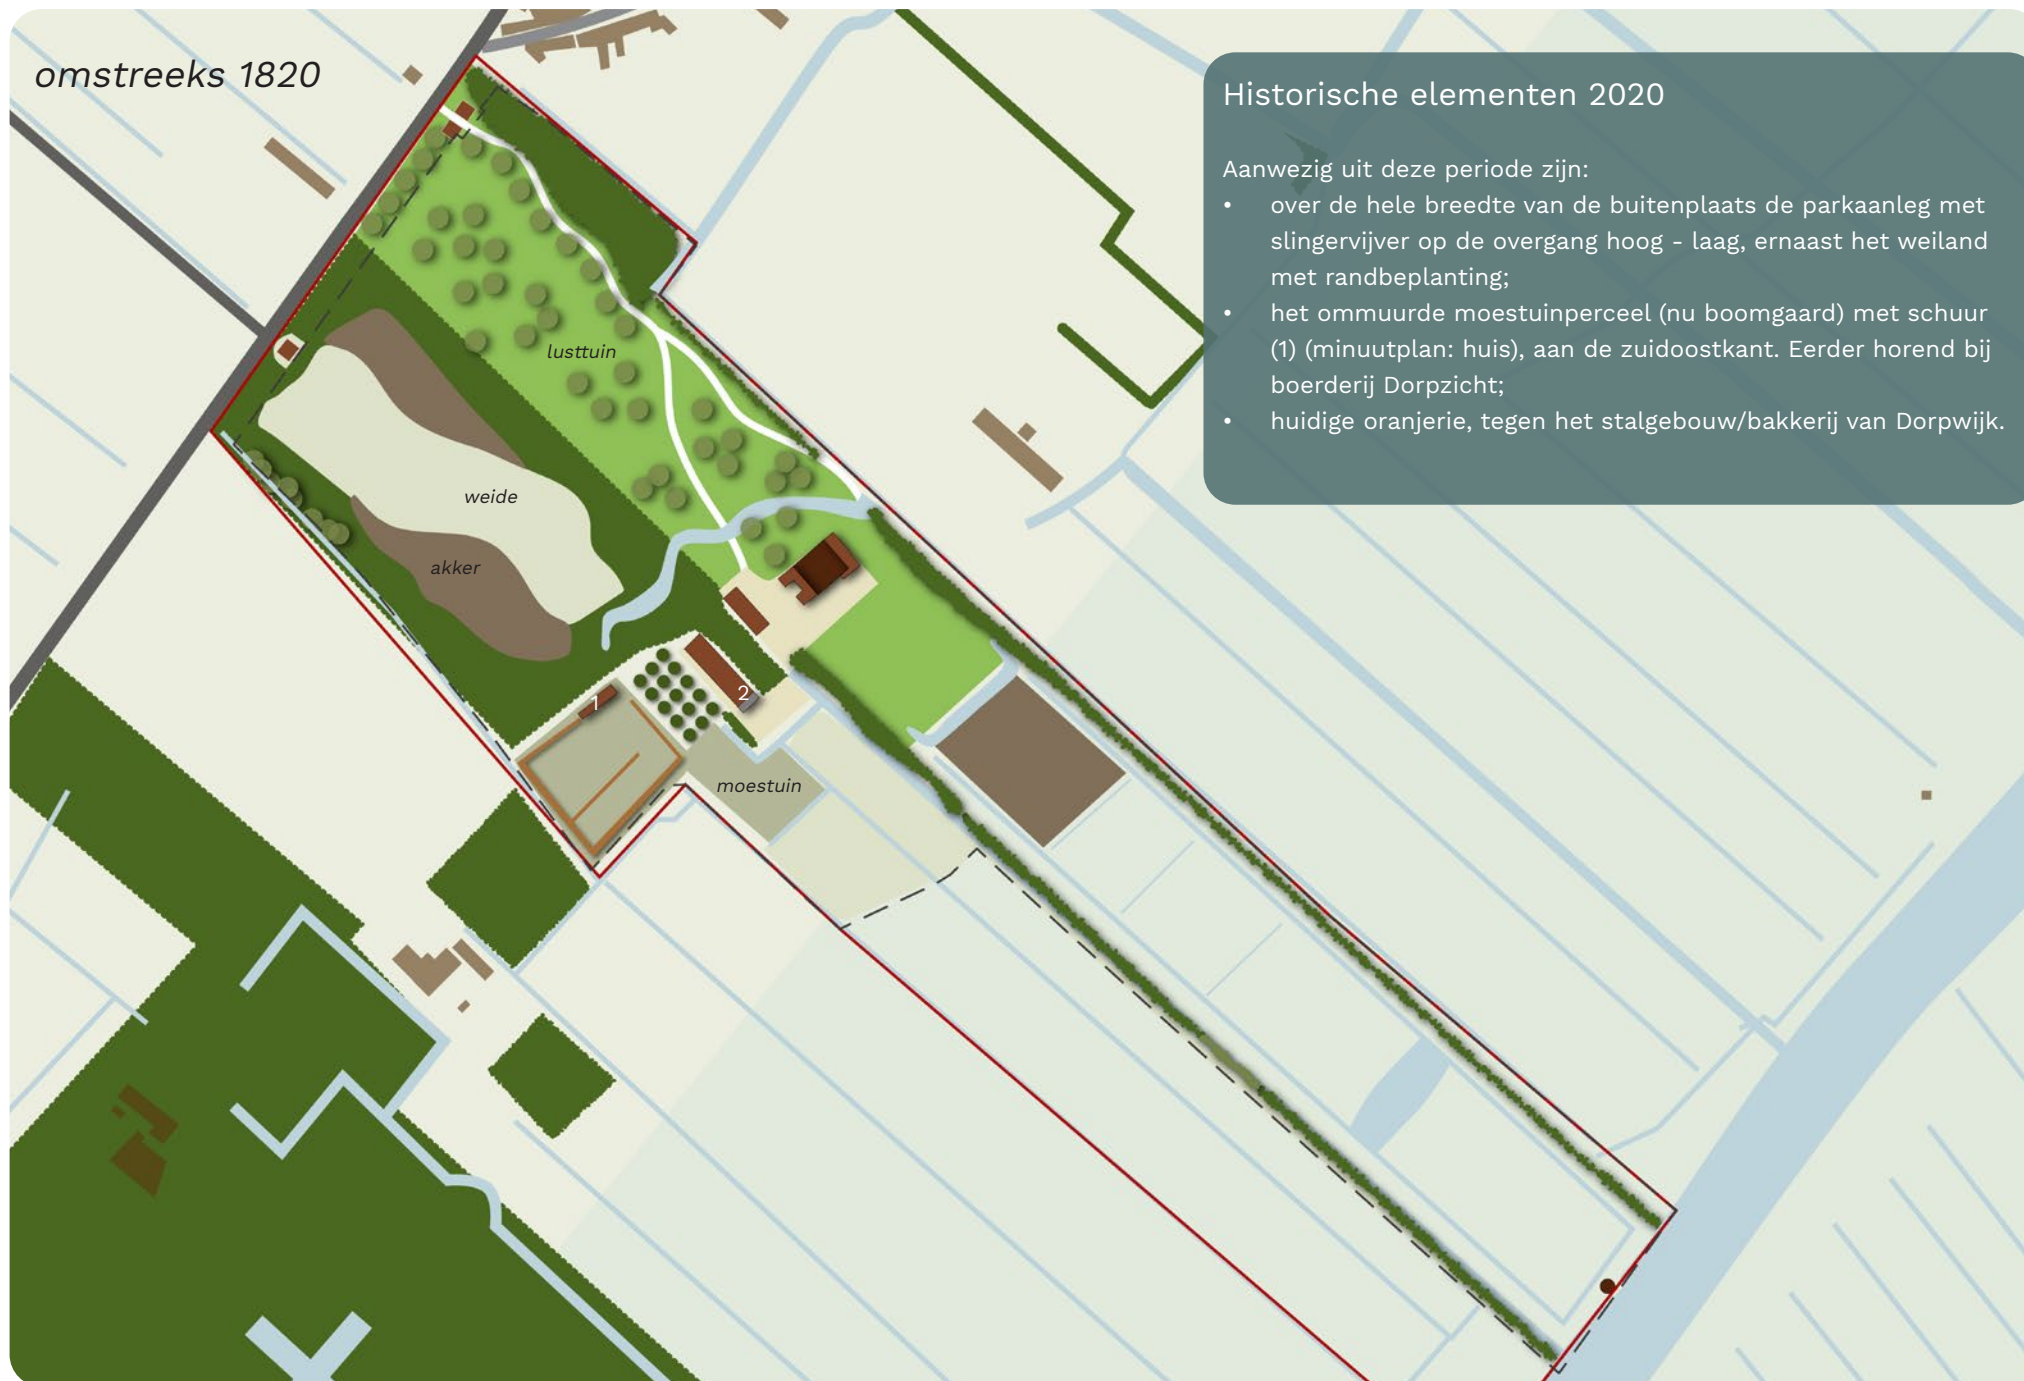
omstreeks 1820

De parkinrichting is niet in detail bekend. De begrenzing van Bijdorp is met een rode lijn aangegeven. Aan de zuidkant is de aanleg van Roukoop herkenbaar.

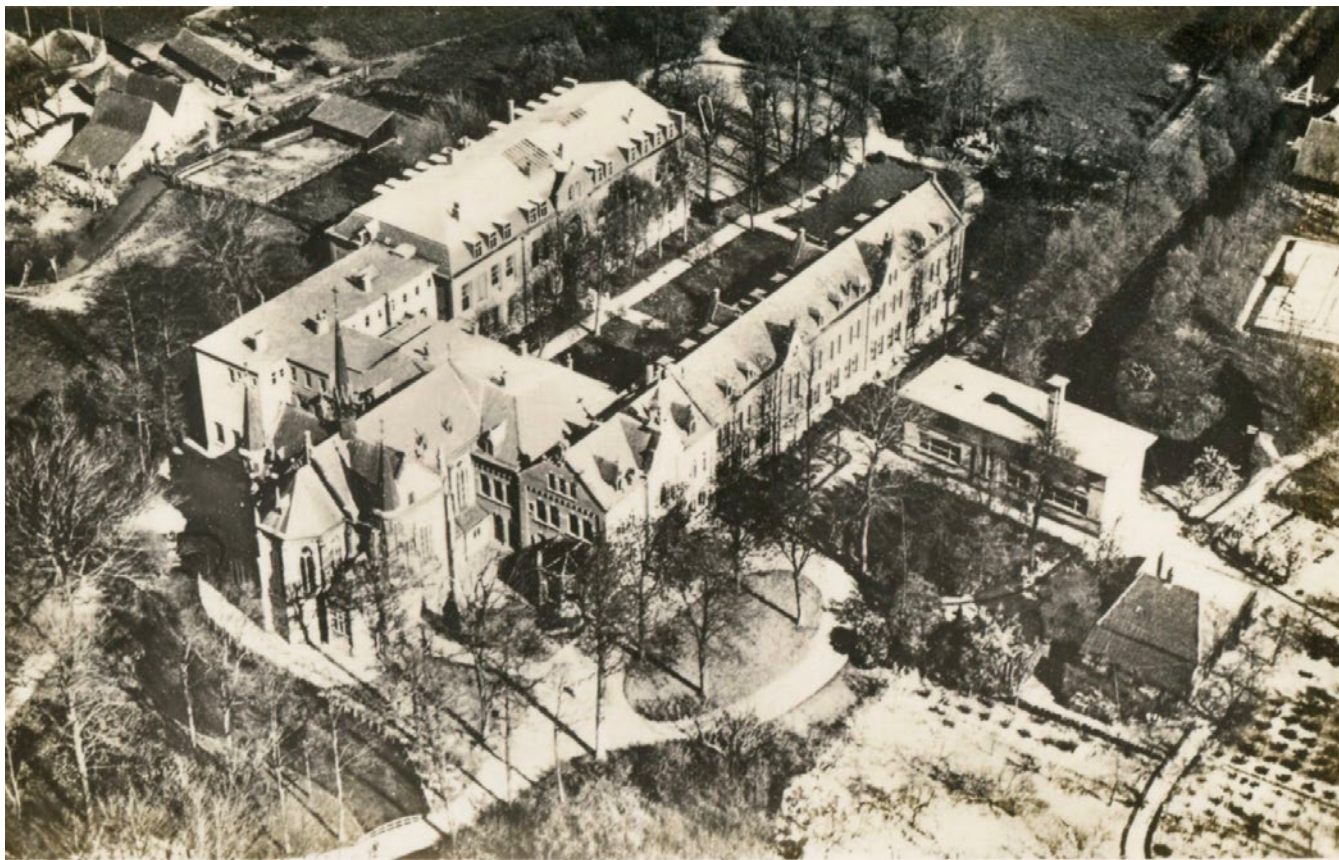
"Bijdorp" Voorschoten, Moederhuis der Zusters  
Dominicanessen en Pensionaat.

Het hoofdgebouw van Bijdorp op een luchtfoto uit 1931. De landschapstuin met vloeiende vormen was ook aan de achterzijde van het complex doorgevoerd, met het schoolplein aan de kop van het Pensionaat. Aan de rechterzijde ligt de moestuin met de stal/tuinmanshuis, daarachter is de begraafplaats (vierkant carre) te zien.

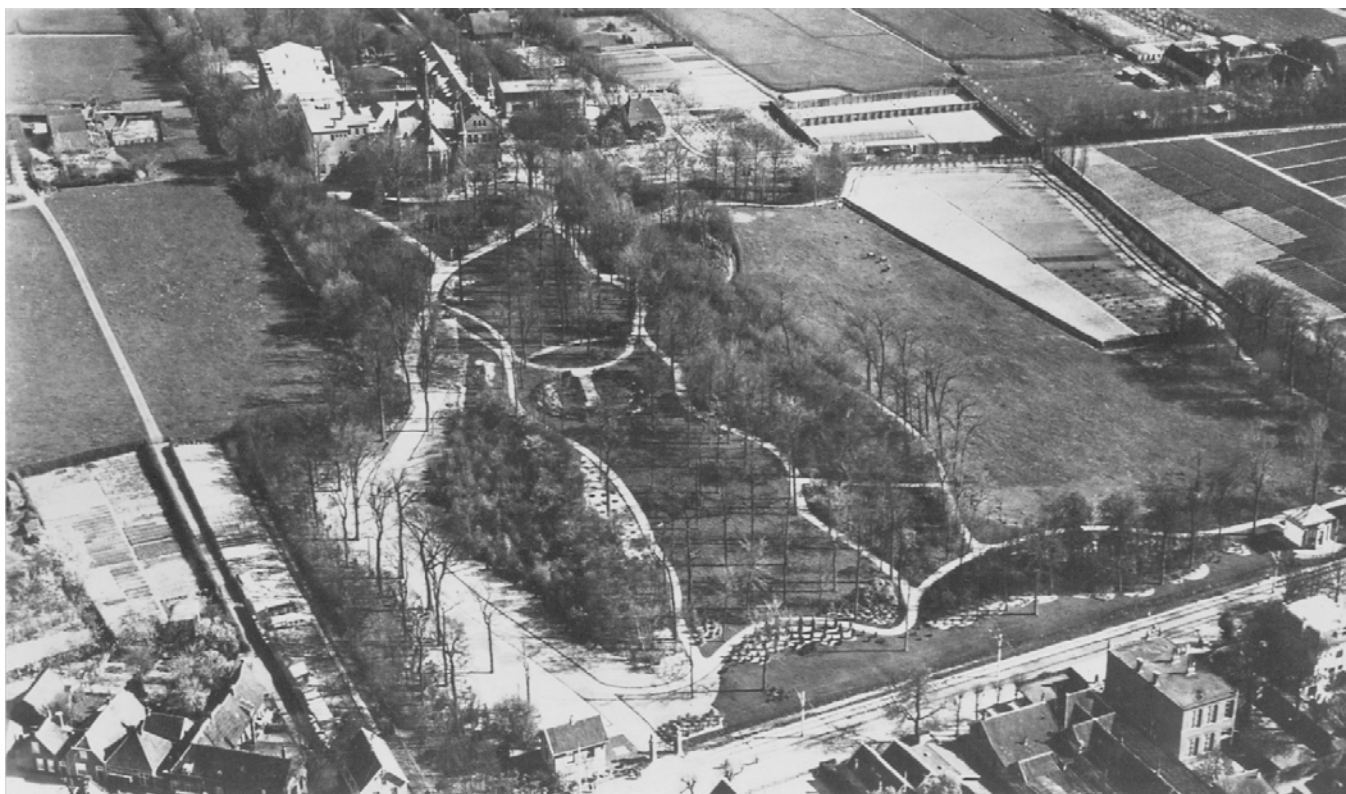
Luchtfoto van Bijdorp, 1938. De landschappelijke tuin is herkenbaar aan de slingerende paden, afwisseling in open weides en meer gesloten bospartijen. Her en der zijn borders aangeplant. Het paviljoen is verplaatst met zicht op de weide.

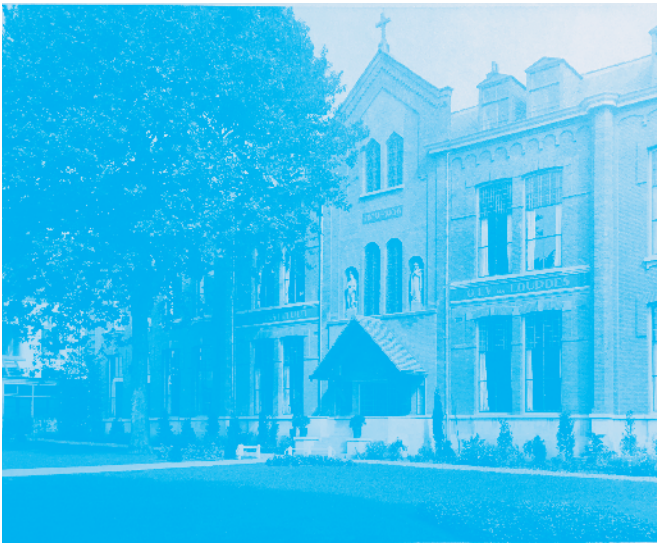
Binnentuin met zicht op pensionaat met perkjes en nog bestaande monumentale plataan.

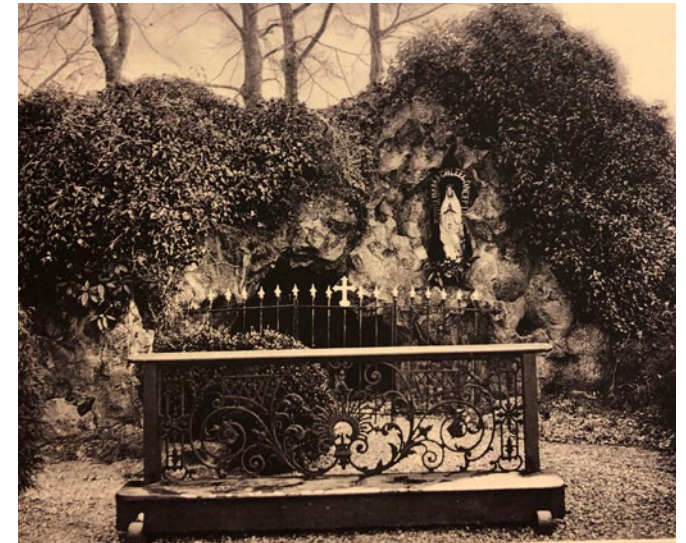
Lourdesgrot, op rand van kloostertuin, 1882-1966.

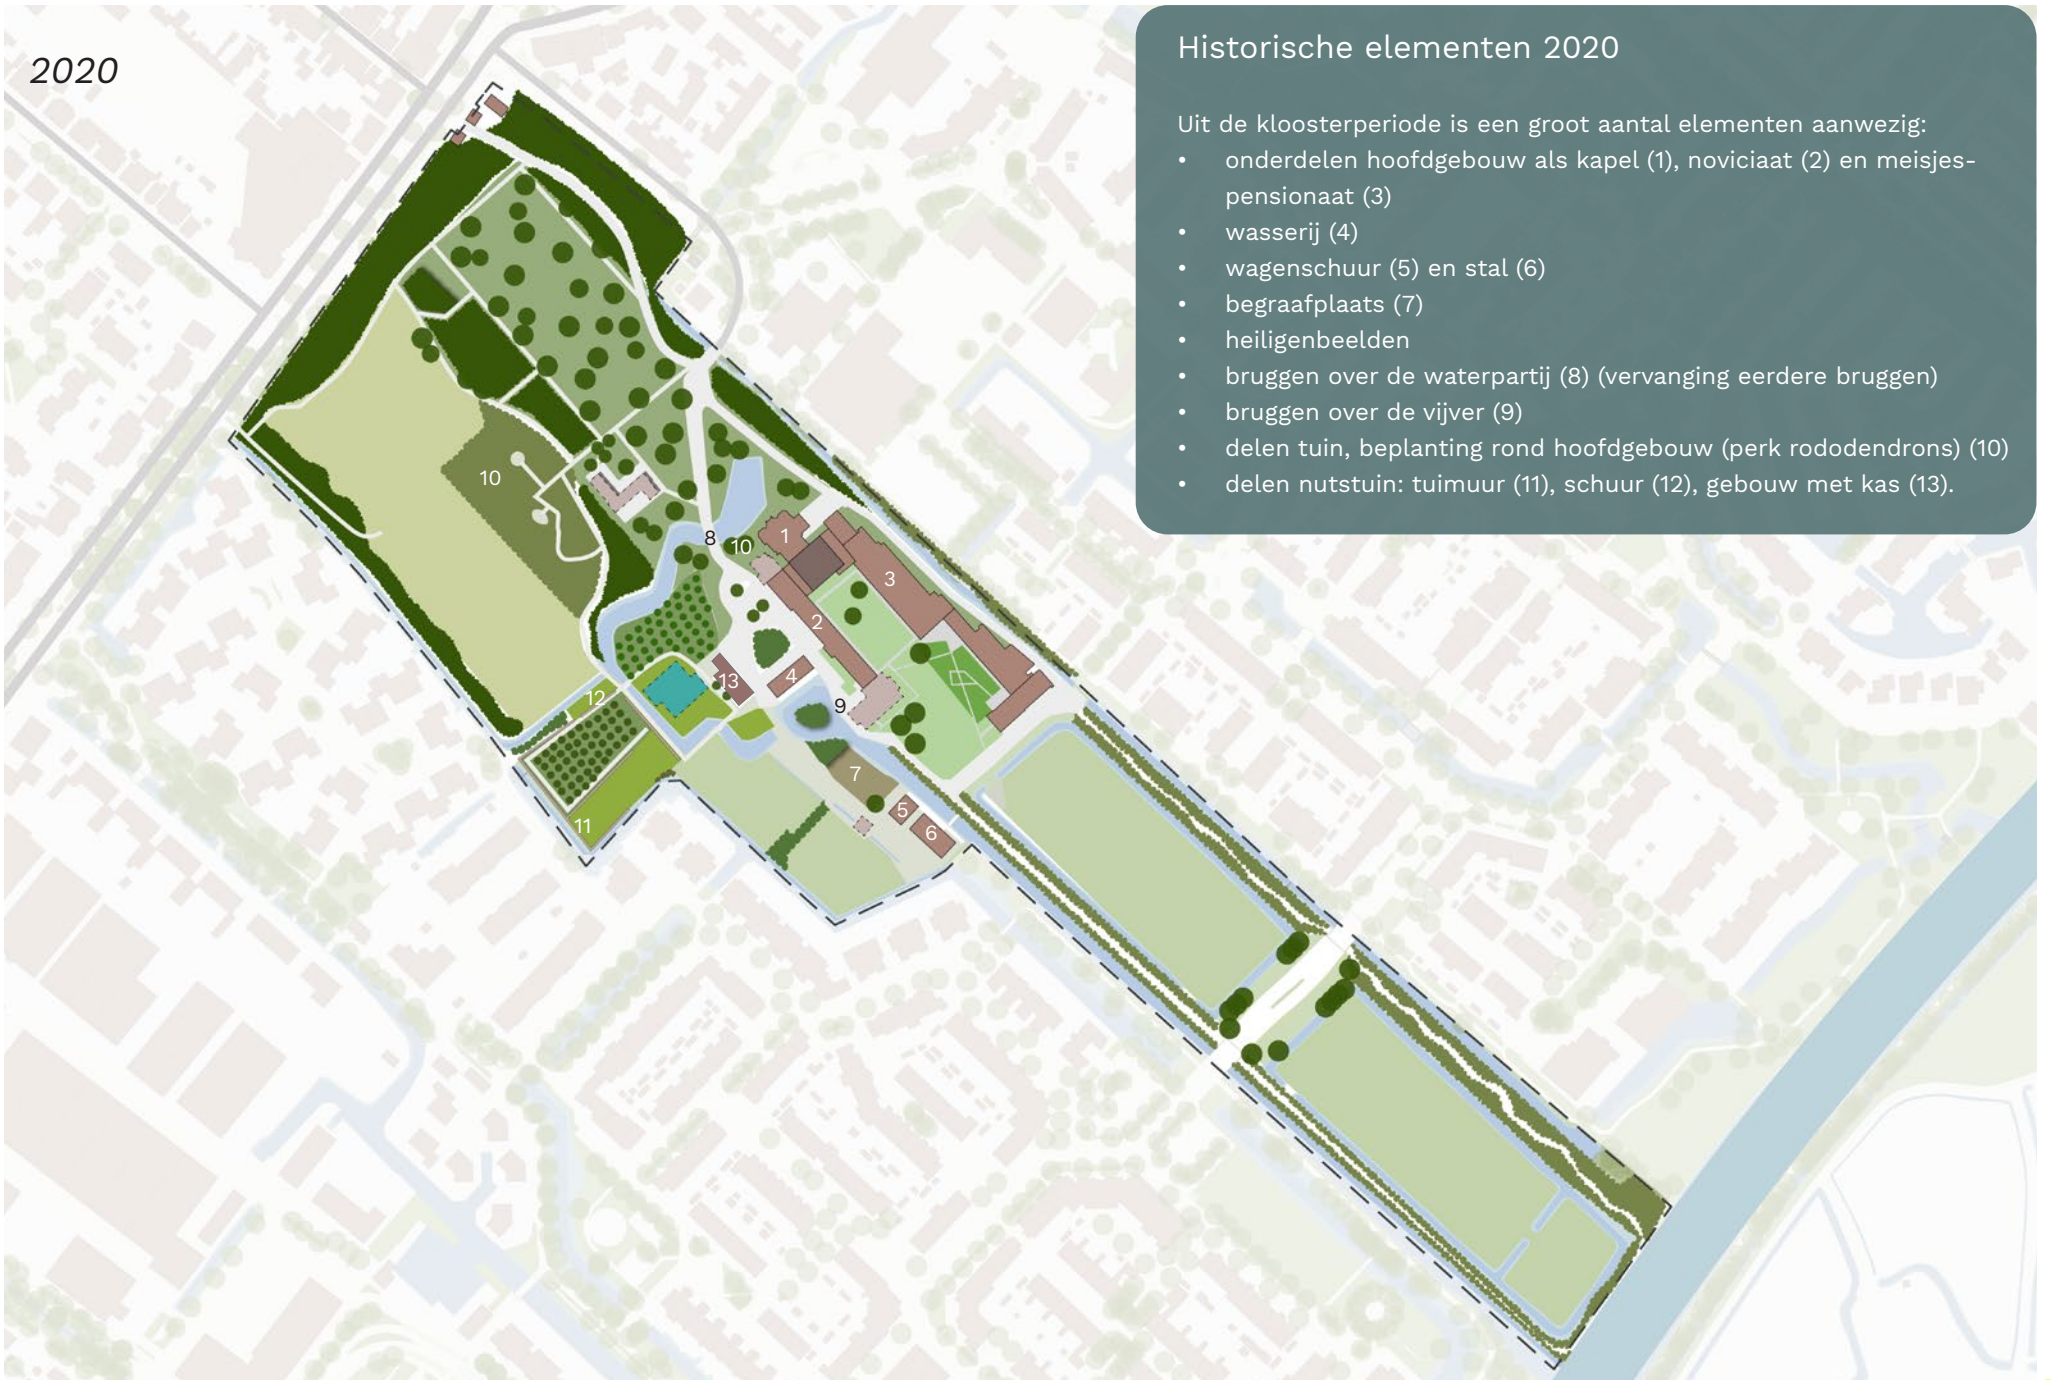
2020

- onderdelen hoofdgebouw als kapel (1), noviciaat (2) en meisjespensionaat (3)
- wasserij (4)
- wagenschuur (5) en stal (6)
- begraafplaats (7)
- heiligenbeelden
- bruggen over de waterpartij (8) (vervanging eerdere bruggen)
- bruggen over de vijver (9)
- delen tuin, beplanting rond hoofdgebouw (perk rododendrons) (10)
- delen nutstuin: tuimuur (11), schuur (12), gebouw met kas (13).

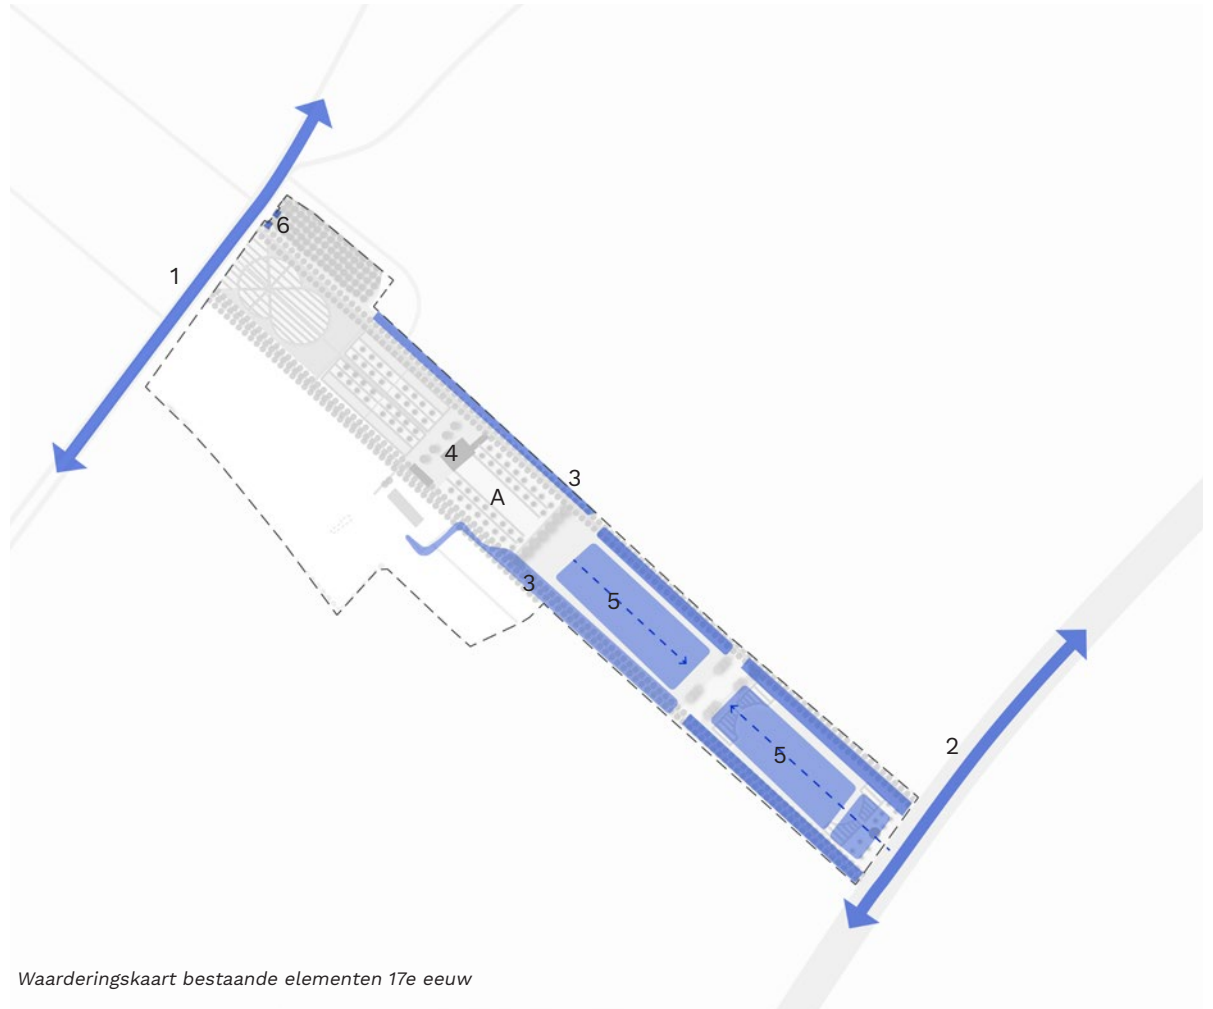
Waarderingsskaart bestaande elementen 17e eeuw

De hoofdopzet langs de middeleeuwse verkaveling met waterlopen en hakhout en verdeling van vlakken is nagenoeg intact gebleven. Deze elementen zijn van cruciaal belang voor de ruimtelijke opbouw van het landgoed en houden de opzet en verkaveling van de 17e -eeuwse buitenplaats zichtbaar. Ze zijn tuinhistorisch van **hoge waarde**.

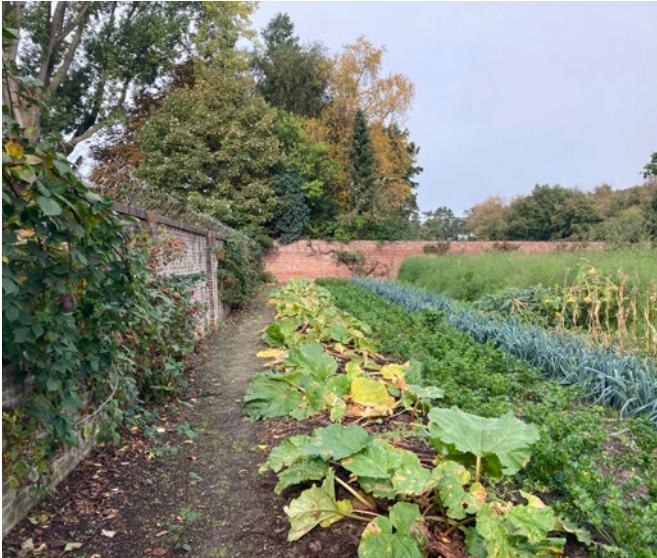
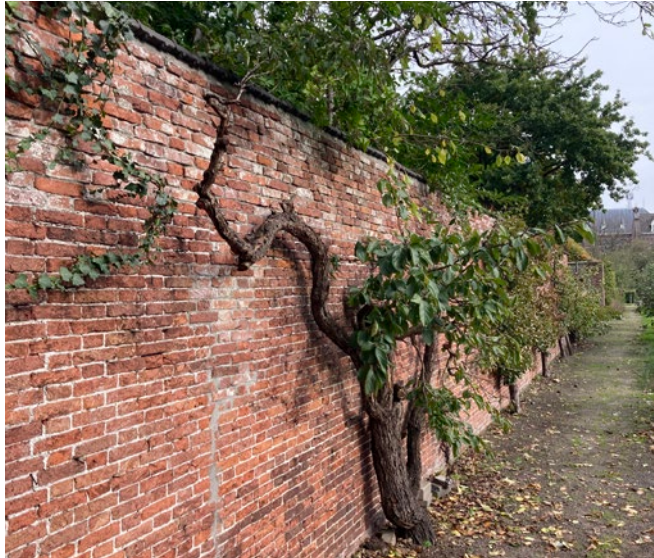
Moestuinmuur

Het ensemble is nog relatief gaaf en goed herkenbaar. De ommuurde moestuin is nu boomgaard, de moestuin is groter geweest en omvatte ook een deel van de huidige schaapsweide. De oude schuur is grotendeels met wilde wingerd overgroeid en de tuinmuren zijn op enkele punten gerestaureerd of geheel opnieuw opgetrokken, maar in zijn herkenbaarheid nog gaaf (de gemeentelijke waardestelling en bouwhistorische beschrijving gaan hier verder op in). Het is een belangrijk onderdeel van het ensemble en de agrarische gebruikshistorie van het landgoed en klooster en van **hoge waarde**. De naastliggende weide is van **positieve waarde**.

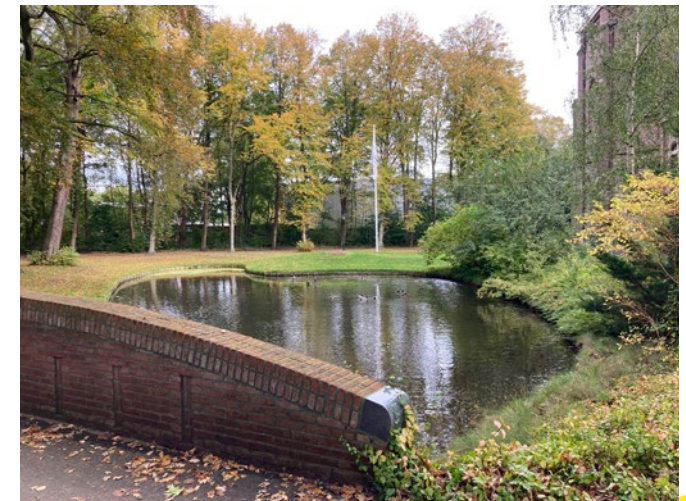
Slingervijver, nog grotendeels intact.

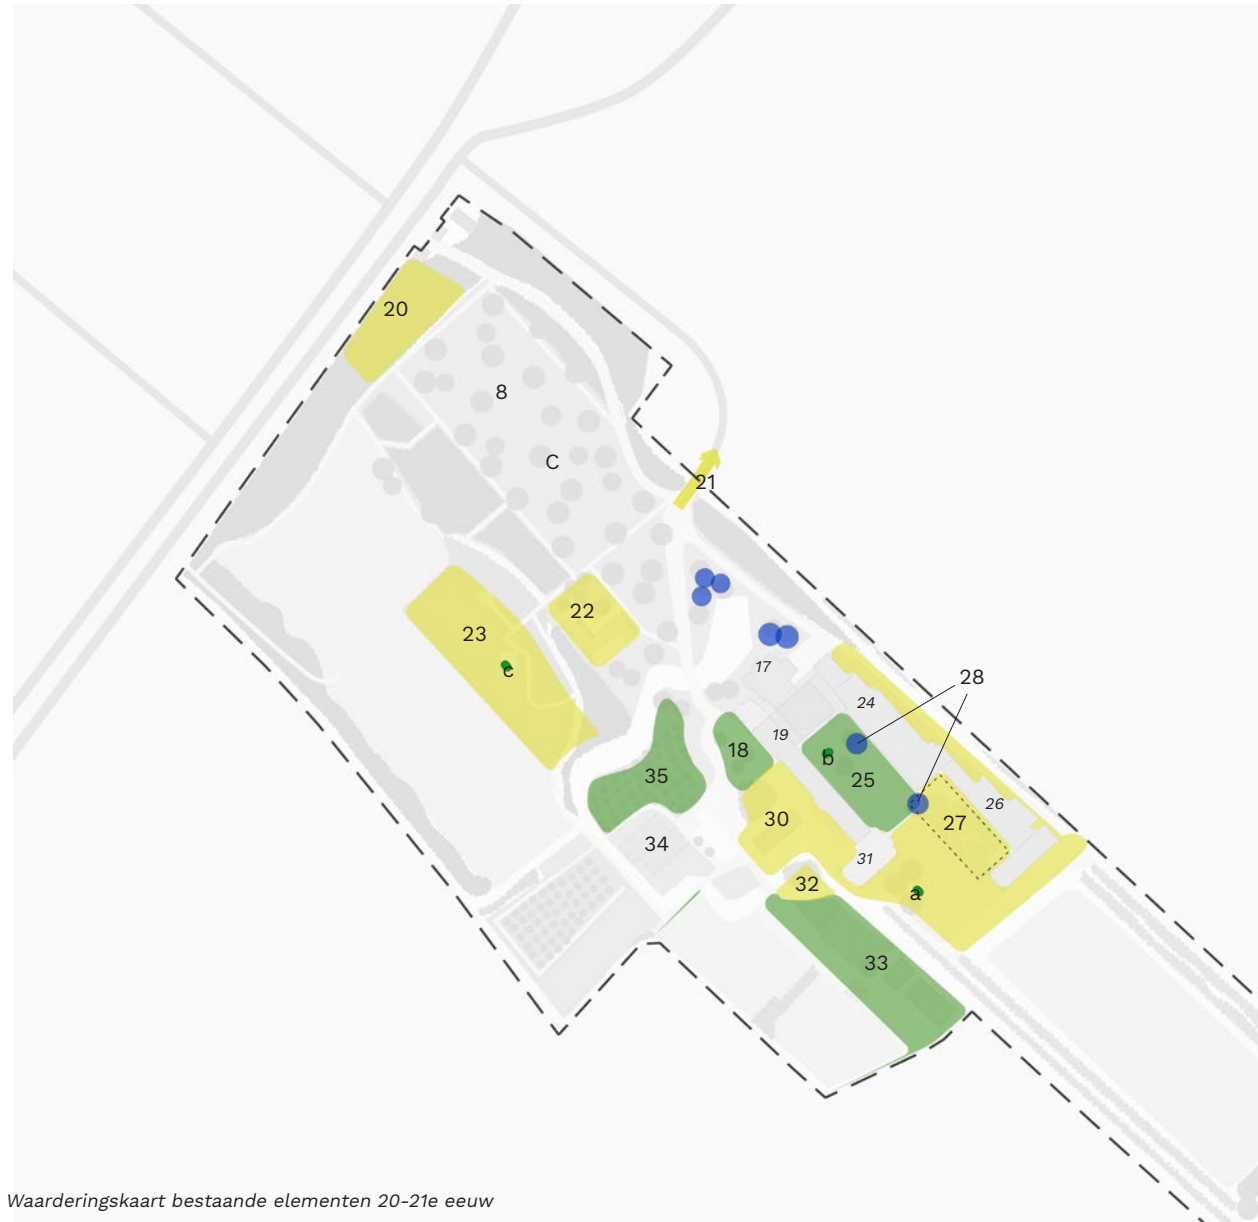
Waarderingskaart bestaande elementen 20-21e eeuw

De veranderingen van de jaren '60 doen geen recht aan de landschappelijke inrichting, ze gaan met de rechte lijnen haaks op de landschappelijke principes in. Het ensemble rondom de recreatiewoning en het bosje is tuinhistorisch **indifferent**.

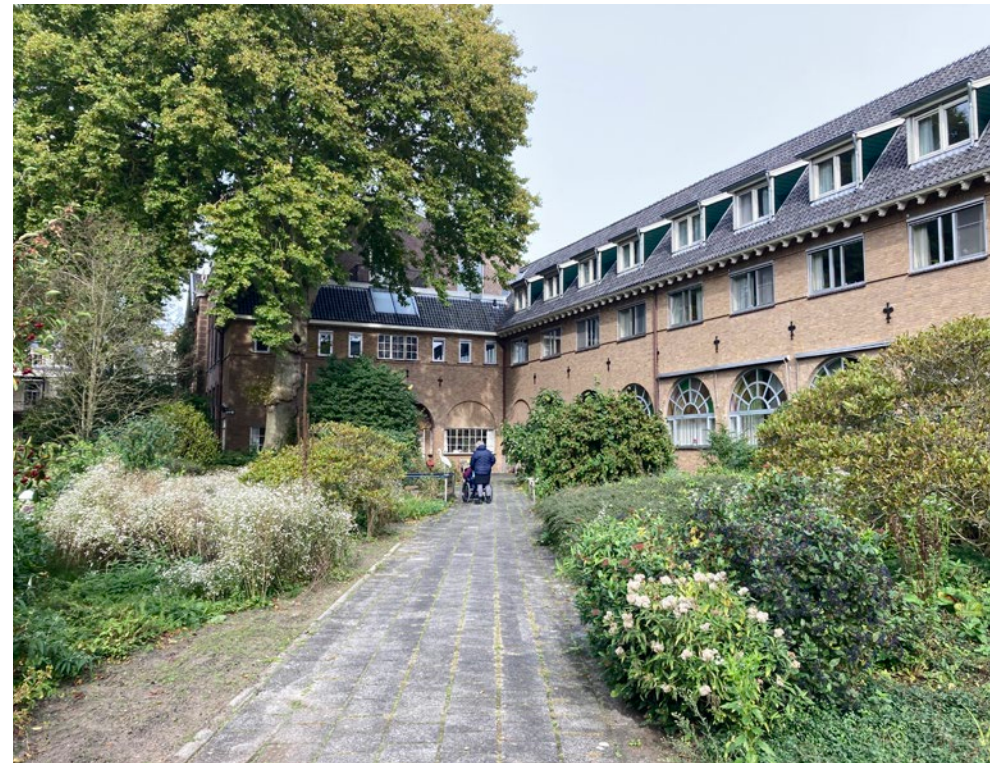
Verhoogde siertuin ter hoogte van het oude schoolplein en 2e monumentale plataan.

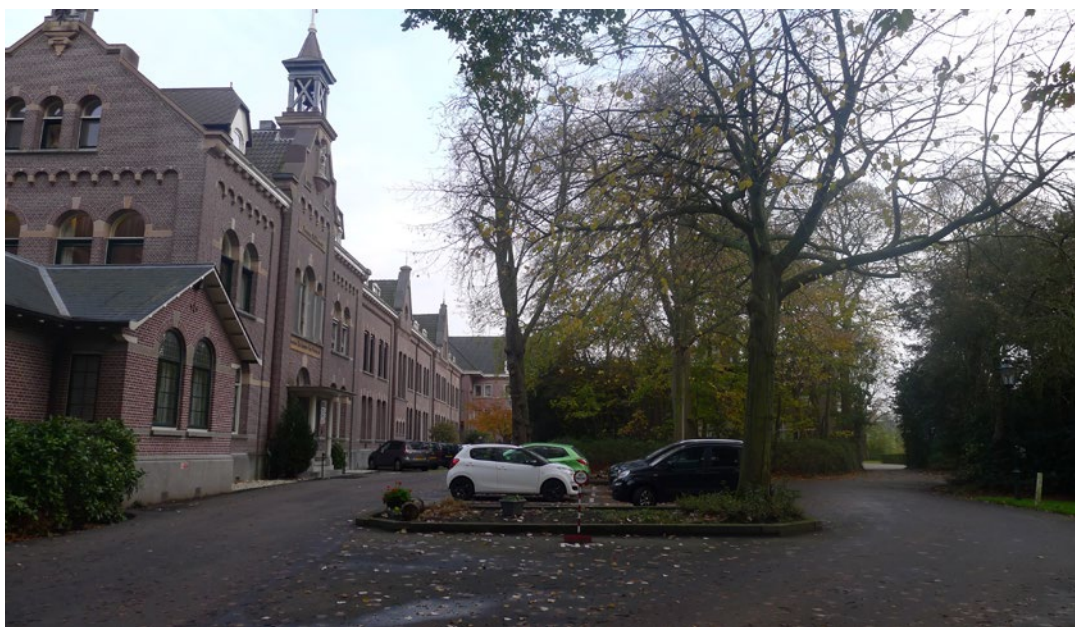
Entreeplein voor het noviciaat, nu parkeerplaats. De lindebomen zijn herplant in het carre, een vierde mist.

Het voorplein (18) met de huidige parkeerplaats is sinds de 16<sup>e</sup> eeuw al het einde van de entreeweg en locatie waar men het landhuis, later klooster, binnengaat. De herkenbaarheid als voorplein is echter in het gedrang gekomen en door de dichte begroeiing en het huidige gebruik voor parkeerplekken en garage enigszins verrommeld. De voormalige plantperken zijn geruduceerd tot twee grote boomspiegels voor de lindebomen. Het entree plein is niet meer gaaf, maar de locatie en herkenbaarheid is van **positieve waarde**.
