Parkeeronderzoek

Mauritshof Harmelen

Onderzoek:	Parkeeronderzoek Mauritshof
Datum:	18 mei en 19 mei 2017
Versie:	Definitief 27-6-2017
Opdrachtgever:	Gemeente Woerden
Opdrachtnemer:	Meetel Joost Meerbeek joost.meerbeek@meetel.nl
Contact:	Meetel Velperengh 40 3941BZ Doorn 0343 415 000 www.meetel.nl

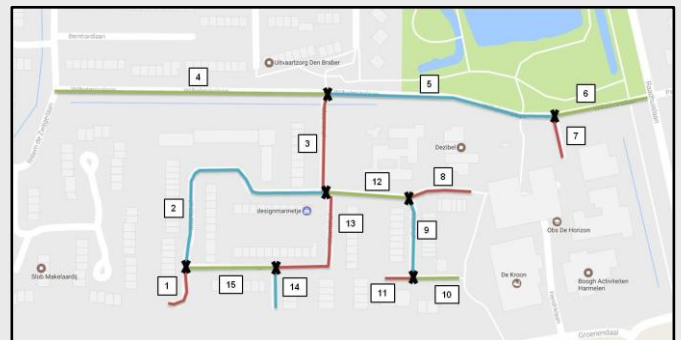
Als studiegebied is een gebied in en rond de Maurtishof in Harmelen aangewezen. Het gehele studiegebied is in onderstaande afbeelding terug te vinden.
