HISTORISCH BODEMONDERZOEK  
PATRIJSLAAN/ZILVERMEEUWLAAN  
TE BEST  
GEMEENTE BEST

# Historisch bodemonderzoek Patrijslaan/Zilvermeeuwlaan te Best in de gemeente Best

| <b>Project</b> | BES.TON.HIS |
| <b>Rapportnummer</b> | 15011091 |

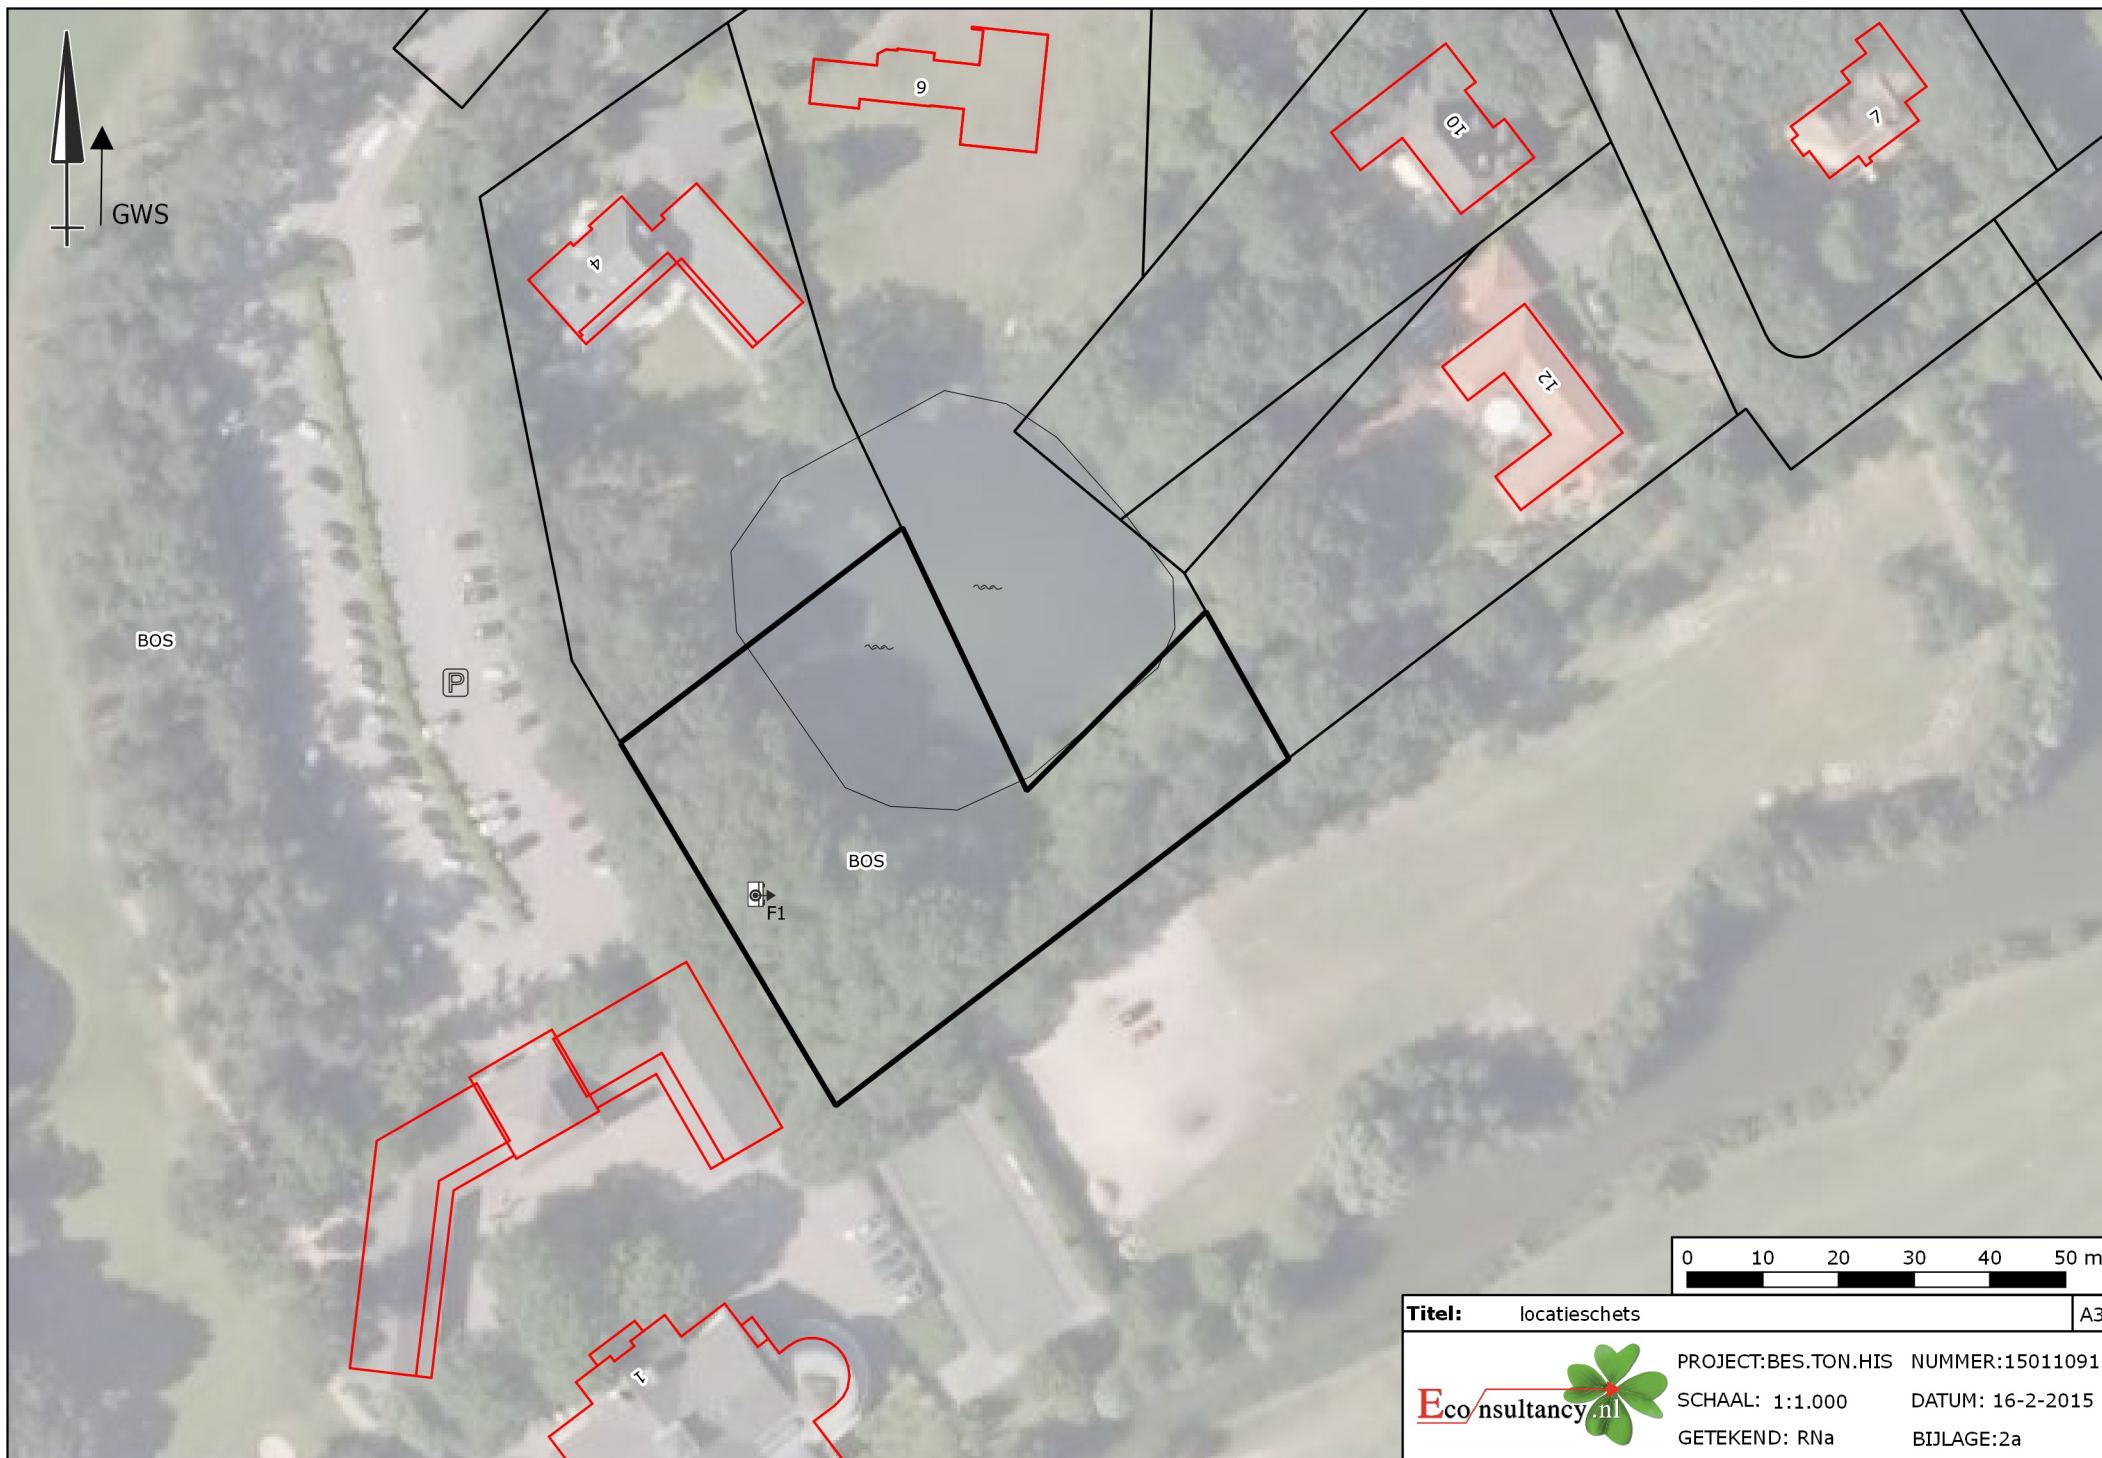
| Titel: locatieschets | | A3 |

De onderzoekslocatie is momenteel in gebruik als bosperceel met oppervlaktewater en heeft voor zover bekend altijd een natuurlijke bestemming gehad. In bijlage 2a is de huidige situatie op een locatieschets weergegeven. Bijlage 2b bevat enkele foto's van de onderzoekslocatie.

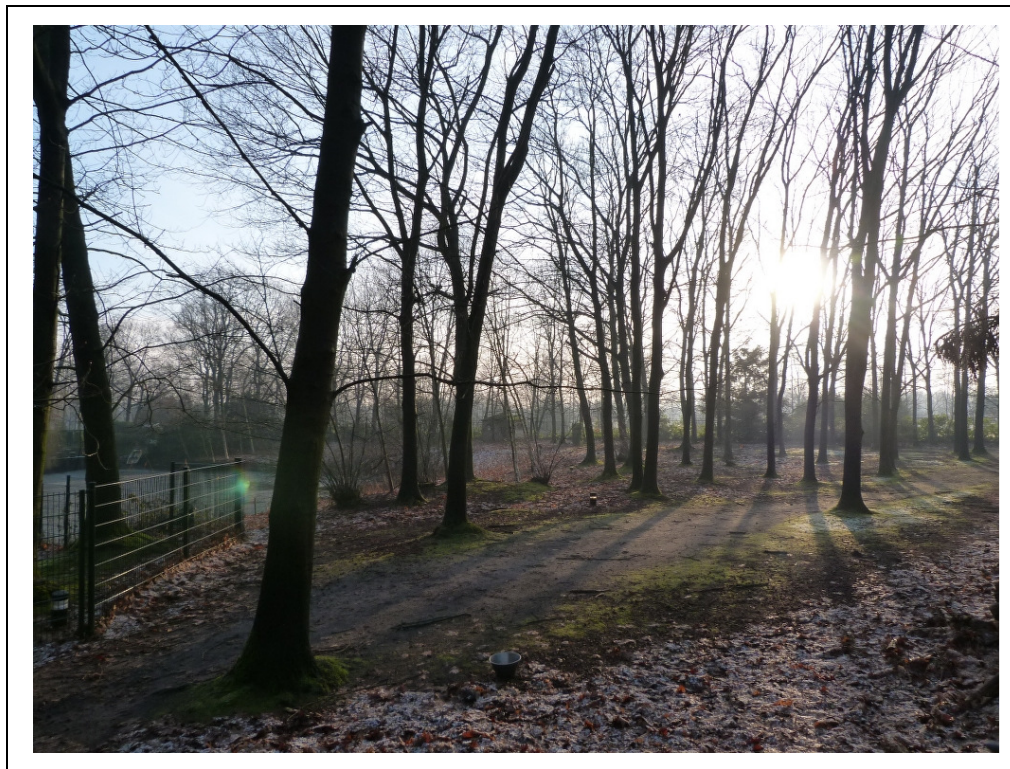
Foto 1.

De tijdens de terreininspectie aangetroffen situatie komt overeen met de locatiegegevens, zoals deze zijn opgenomen in hoofdstuk 4. Op de onderzoekslocatie zijn geen mogelijke bronnen voor een grond- en/of grondwaterverontreiniging aangetroffen.

Op het maaiveld zijn géén asbestverdachte materialen waargenomen.
