## RAPPORT

### Verkennd bodemonderzoek Witpoel in Bavel

Aeres Milieu projectnummer AM18486

| Adres onderzoekslocatie | : Witpoel in Bavel |

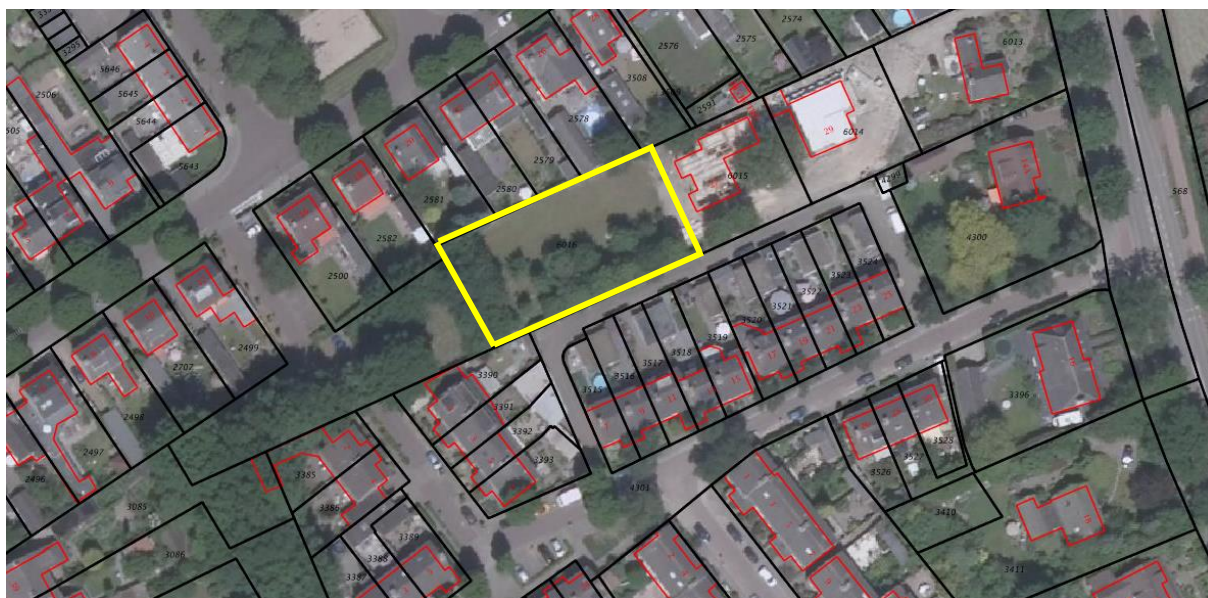
Figuur 1: globale begrenzing onderzoekslocatie (Bron luchtfoto: PDOK Viewer)

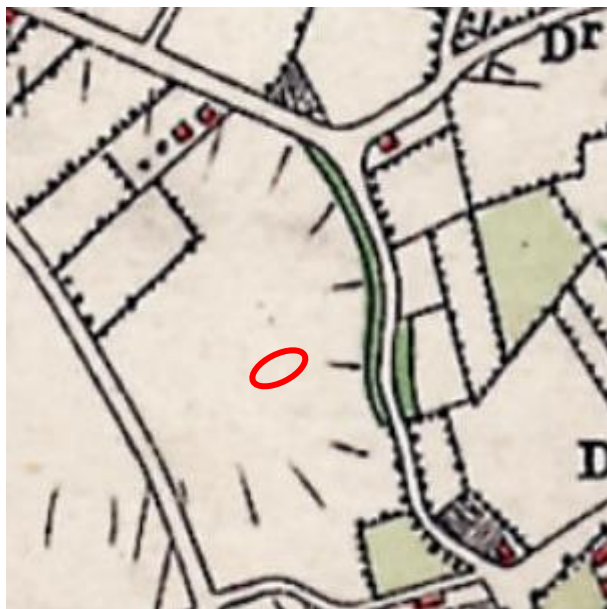
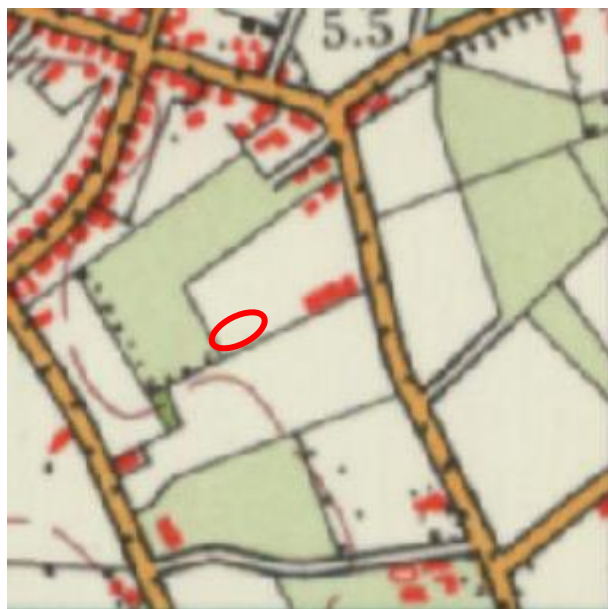
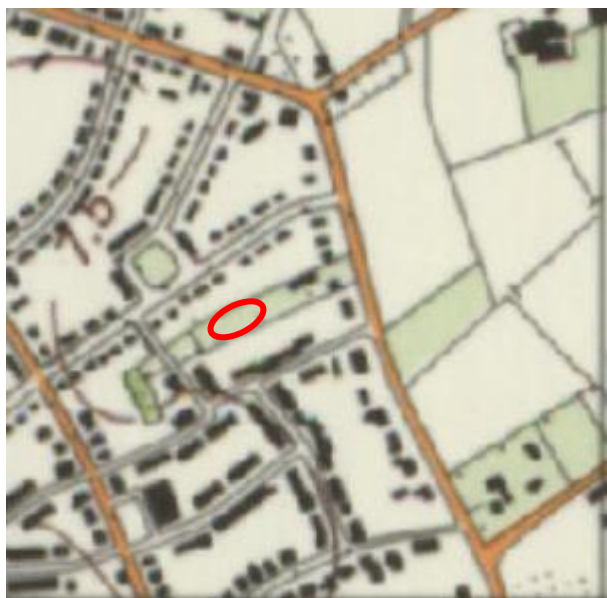
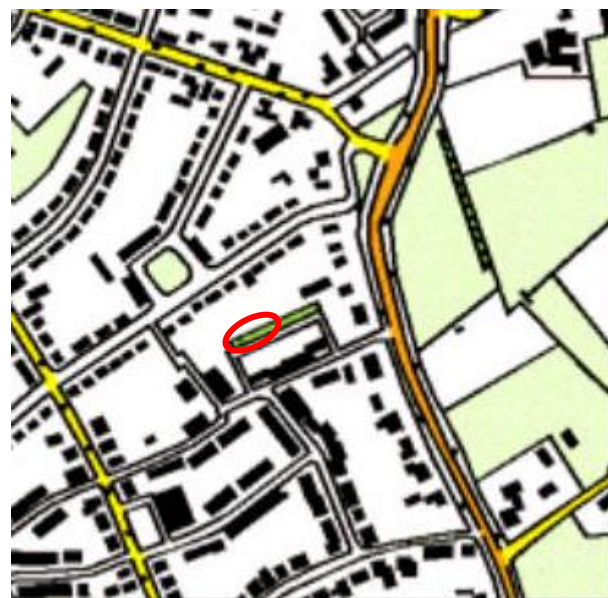
In het kader van het vooronderzoek is historisch kaartmateriaal bestudeerd. Uit het kaartmateriaal van de geraadpleegde historische kadasterkaarten is af te leiden dat de onderzoekslocatie altijd in gebruik is geweest als akker- of weiland. Aan het einde van de jaren tachtig neemt de bebouwing rond de onderzoekslocatie toe. Direct ten westen van de onderzoekslocatie is in 2017 nog een woning gebouwd.

Figuur 2a t/m 2d: geraadpleegde historische kaarten (Bron kaarten: topotijdreis.nl)

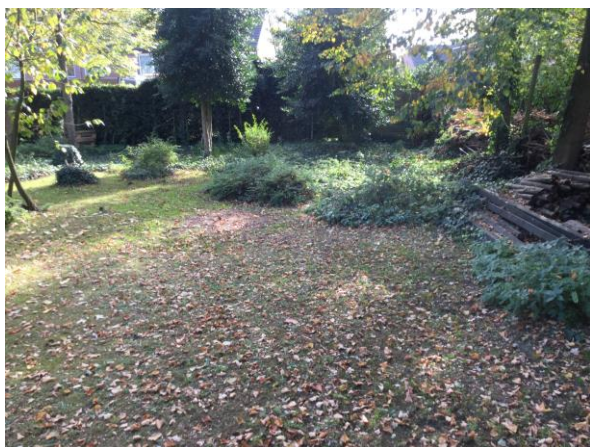
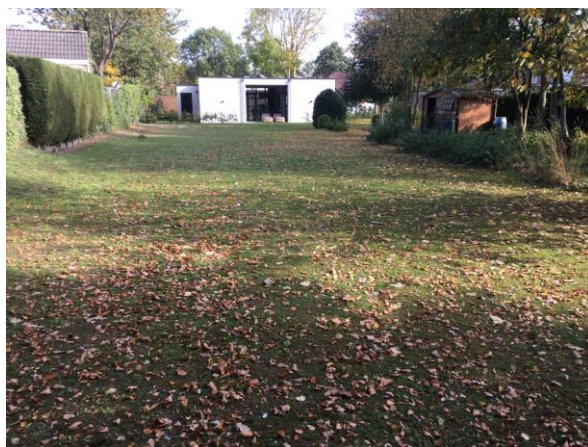
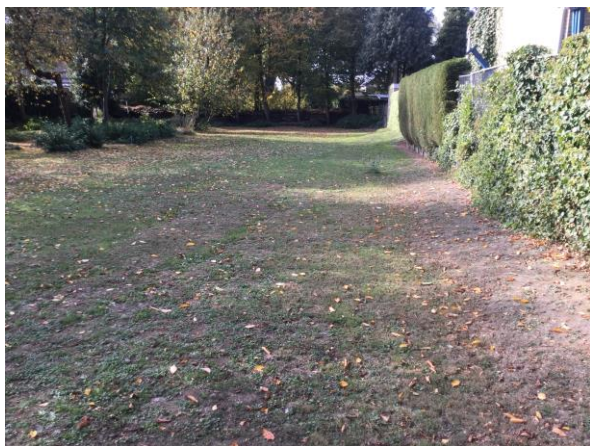
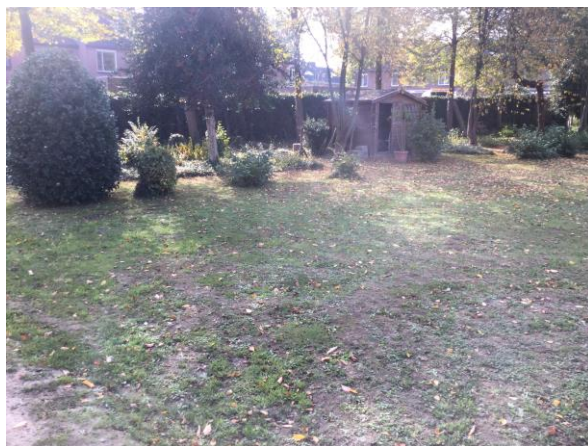
Foto's onderzoekslocatie

De onderzoekslocatie is onbebouwd en in gebruik als tuin.

Tijdens de veldinspectie is op het maaiveld geen asbestverdacht materiaal aangetroffen.

Er zijn geen waarnemingen gedaan welke wijzen op de aanwezigheid van bodemverontreinigingen of bronnen van verontreinigingen. Een fotoreportage van de onderzoekslocatie is opgenomen in bijlage 2.

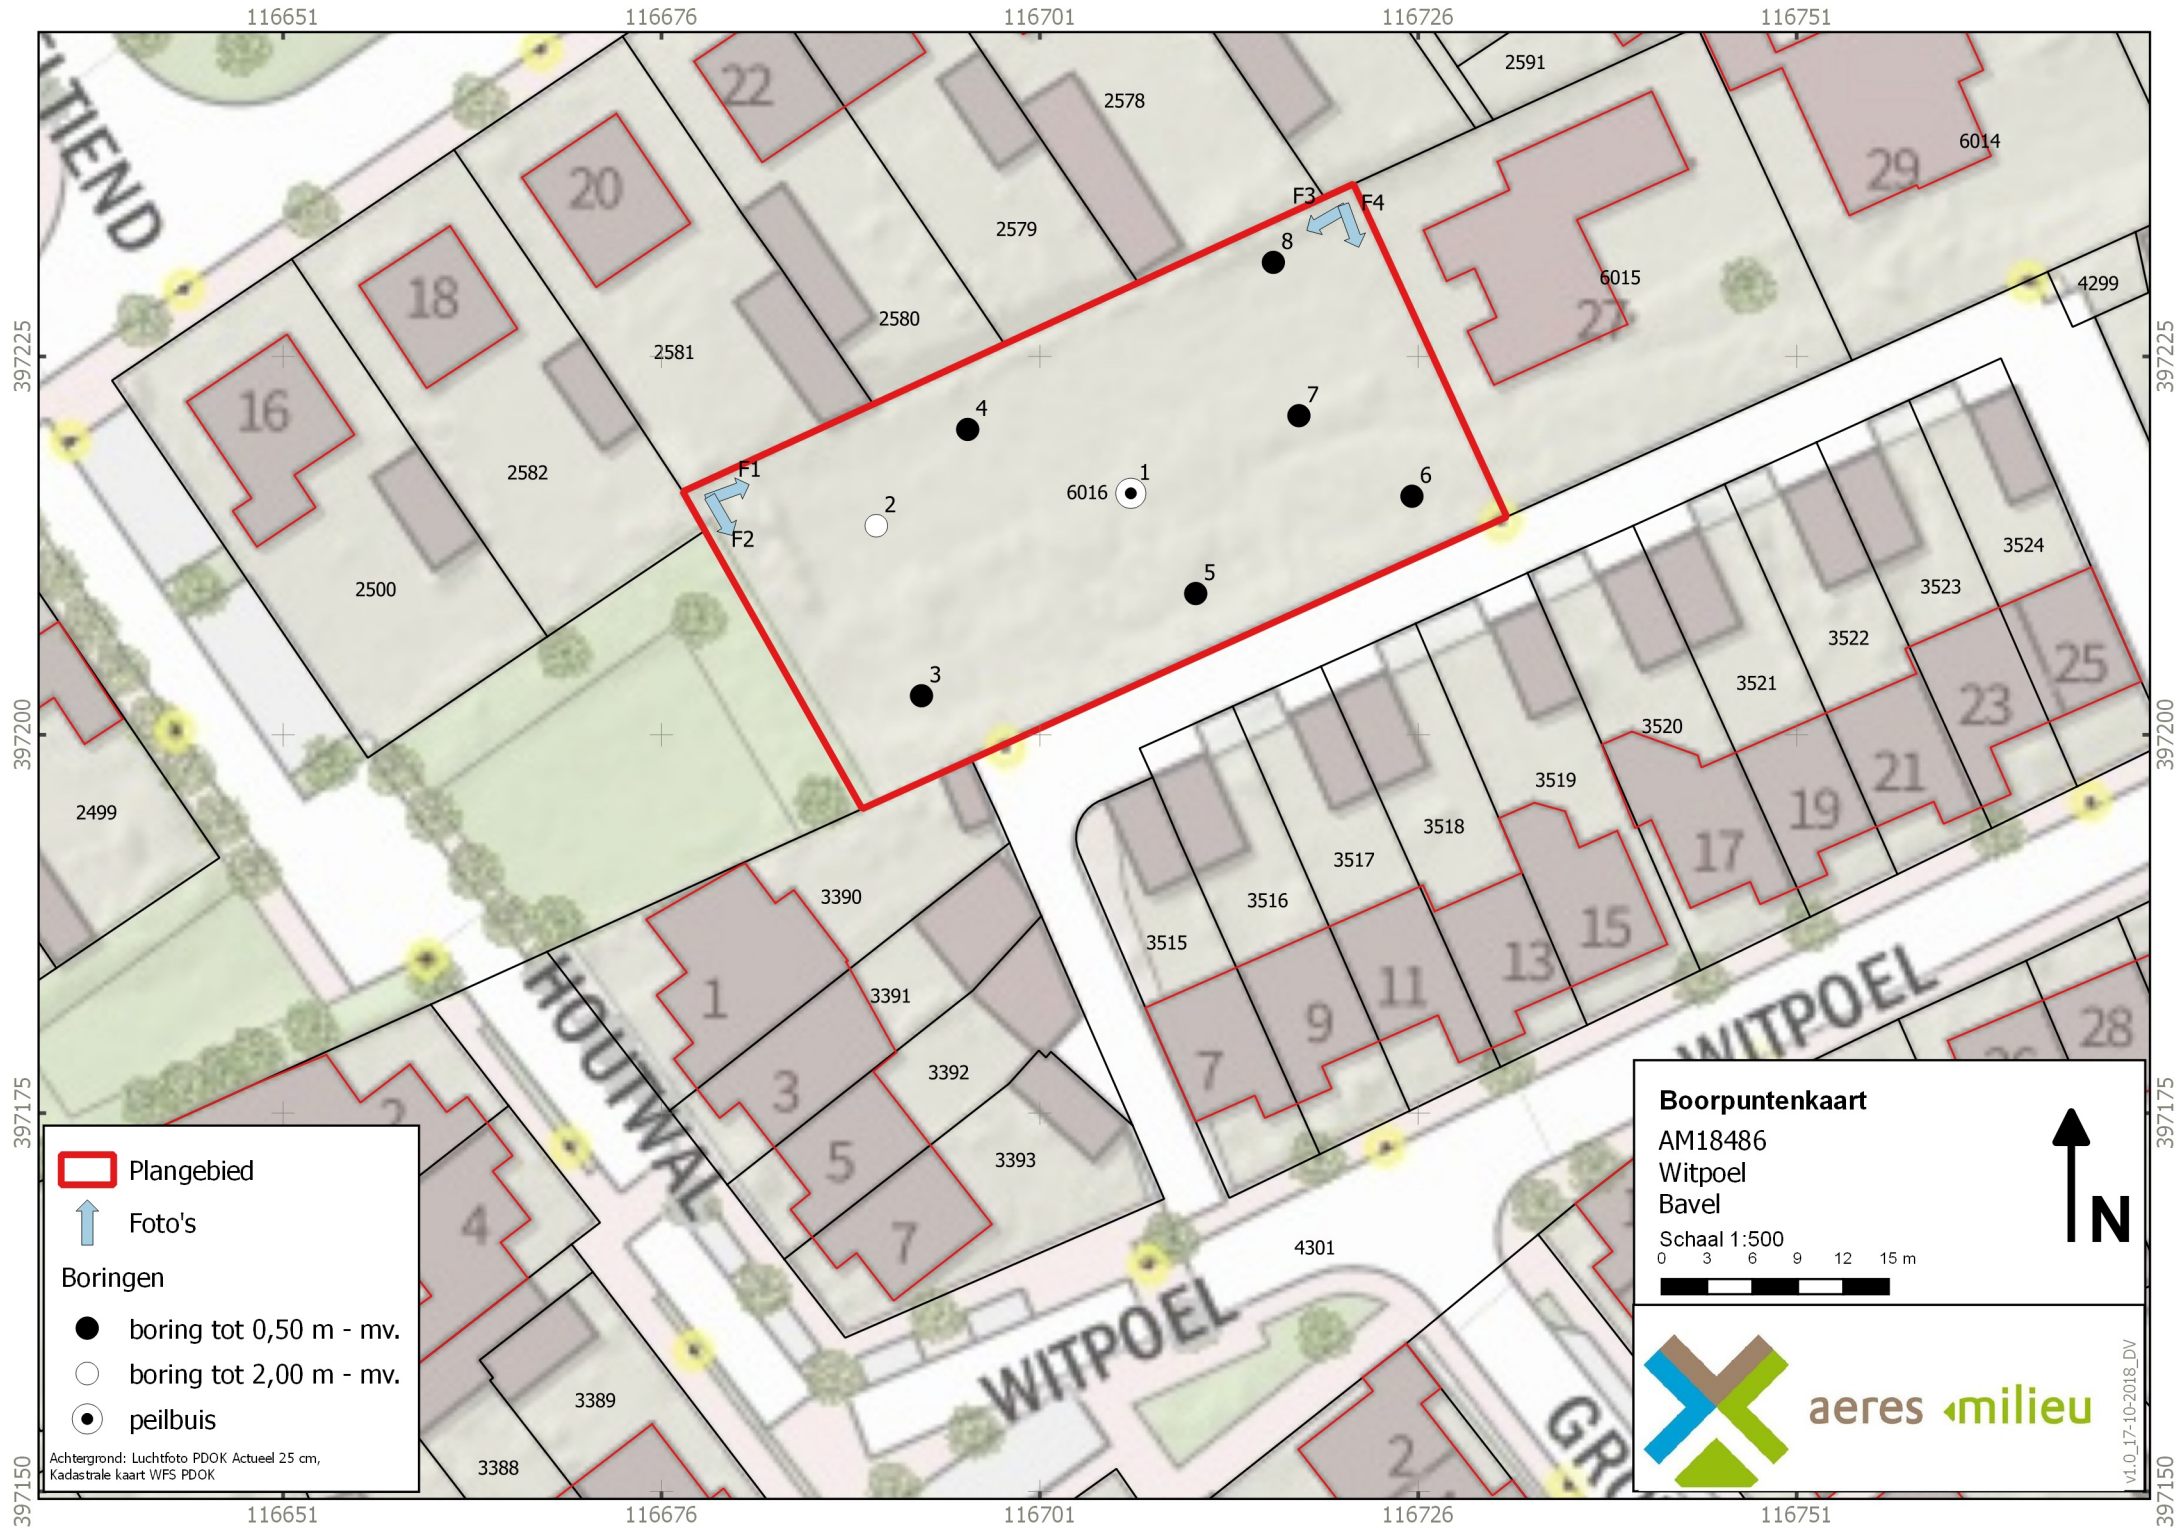
Situatietekening onderzoekslocatie met boorpunten

De boringen zijn verricht met behulp van de Edelmanboor ( $\varnothing$  7 of 10 cm). Zie voor de boorpuntlocaties bijlage 3.

Gebaseerd op de diepte en stroming van het freatisch grondwater is een boring afgewerkt met een peilbuis (zie bijlage 2). Deze is centraal op de onderzoekslocatie geplaatst, ter plaatse van boorpunt 1. De bovenkant van het peilbuisfilter is onder de aangetroffen grondwaterstand geplaatst. Het filter bevindt zich van 3,88 - 4,88 meter beneden maaiveld. Tijdens de installatie van de peilbuis is geen werkwater gebruikt.

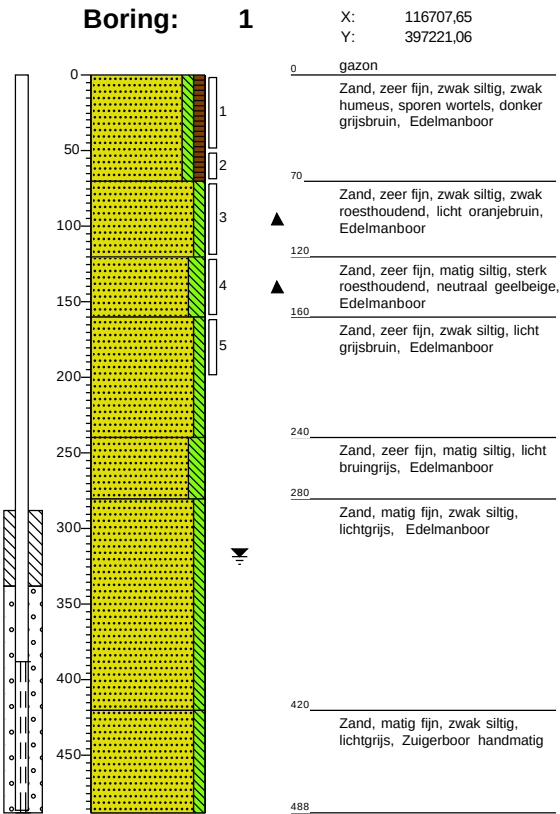
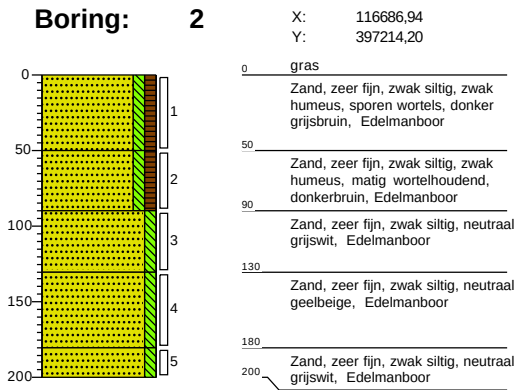
Boorprofielen en zintuiglijke waarnemingen

Het opgeboorde bodemmateriaal is volgens de classificatienorm voor onverharde bodems (NEN 5104) beoordeeld. Daarnaast is vastgesteld in hoeverre het opgeboorde materiaal mogelijke aanwijzingen biedt voor de aanwezigheid van visueel zichtbare verontreiniging.

Op basis van de zintuiglijke waarnemingen en de bodemopbouw heeft laagsgewijze bemonstering plaatsgevonden. De uitkomende grond en alle zintuiglijk waargenomen bijzonderheden zijn per boring beschreven in de profielbeschrijvingen (zie bijlage 4). In het opgeboorde bodemmateriaal zijn visueel geen bijmengingen/bijzonderheden waargenomen.
