Verkennd Bodemonderzoek

Monseigneur Berkvensstraat 56  
Liessel

**rapport 3161R004-3**

datum: 22 mei 2018  
opdrachtgever: Arom,  
Oud Brandevoort 12,  
5706 NE Helmond.

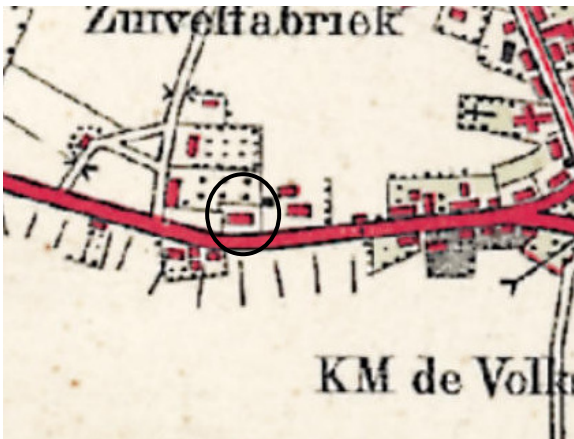
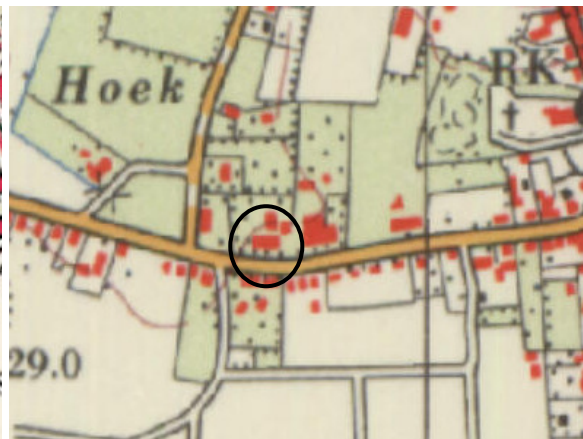
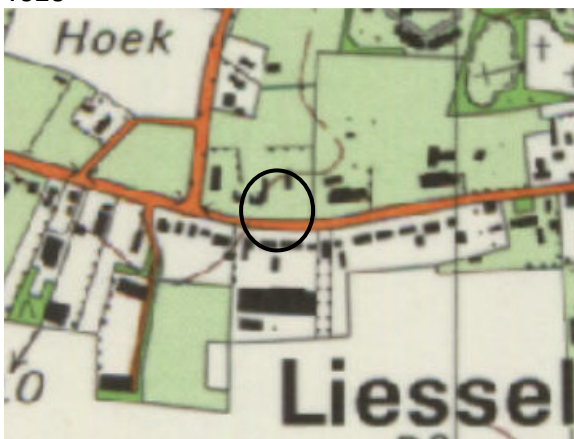
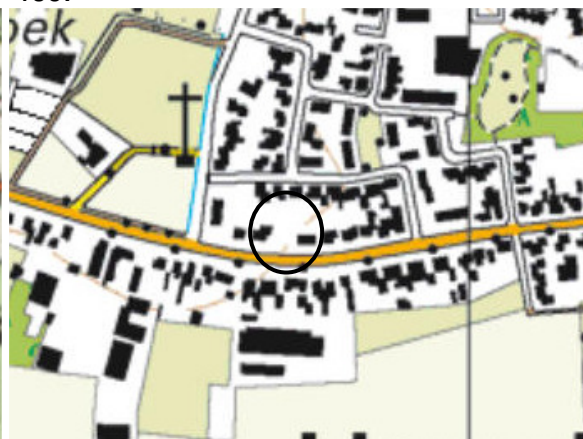
Uit de historische kaarten (bron: <http://www.topotijdreis.nl>) blijkt dat de locatie vanaf circa 1915 tot het einde van de jaren '60 gebouwd is geweest met een langgevel boerderij. Aan het begin van de jaren '70 heeft de bebouwing plaatsgemaakt voor bebouwing met een woonbestemming direct ten oosten van de locatie. De onderzoekslocatie was sindsdien braakliggend danwel in gebruik als tuin.

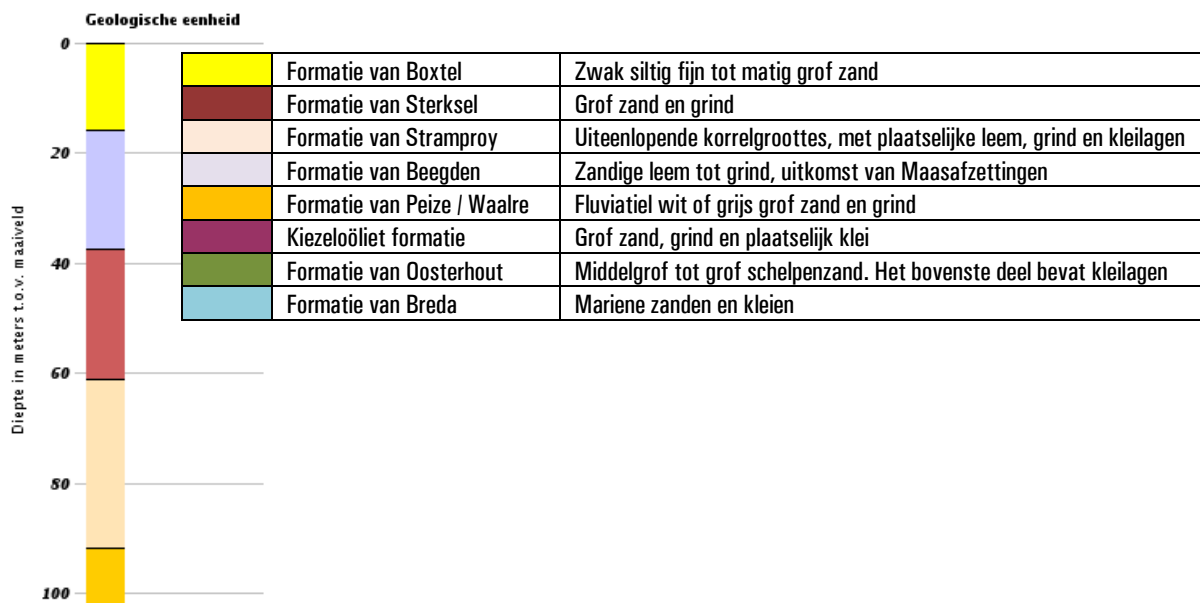
Figuur A: opbouw ondergrond.

Het te onderzoeken terrein heeft een hoogteligging gelijk aan ca. 27,7 m + N.A.P. De opbouw van de ondergrond is schematisch weergegeven in figuur A.

Appelboor DGM v2.2

De freatische grondwaterspiegel bevindt zich op circa 2,0 m-mv. De stromingsrichting van het grondwater in het eerste watervoerende pakket is globaal noordwestelijk gericht. Voorgenoemde geohydrologische gegevens zijn ontleend aan de grondwaterkaart van Nederland [6].

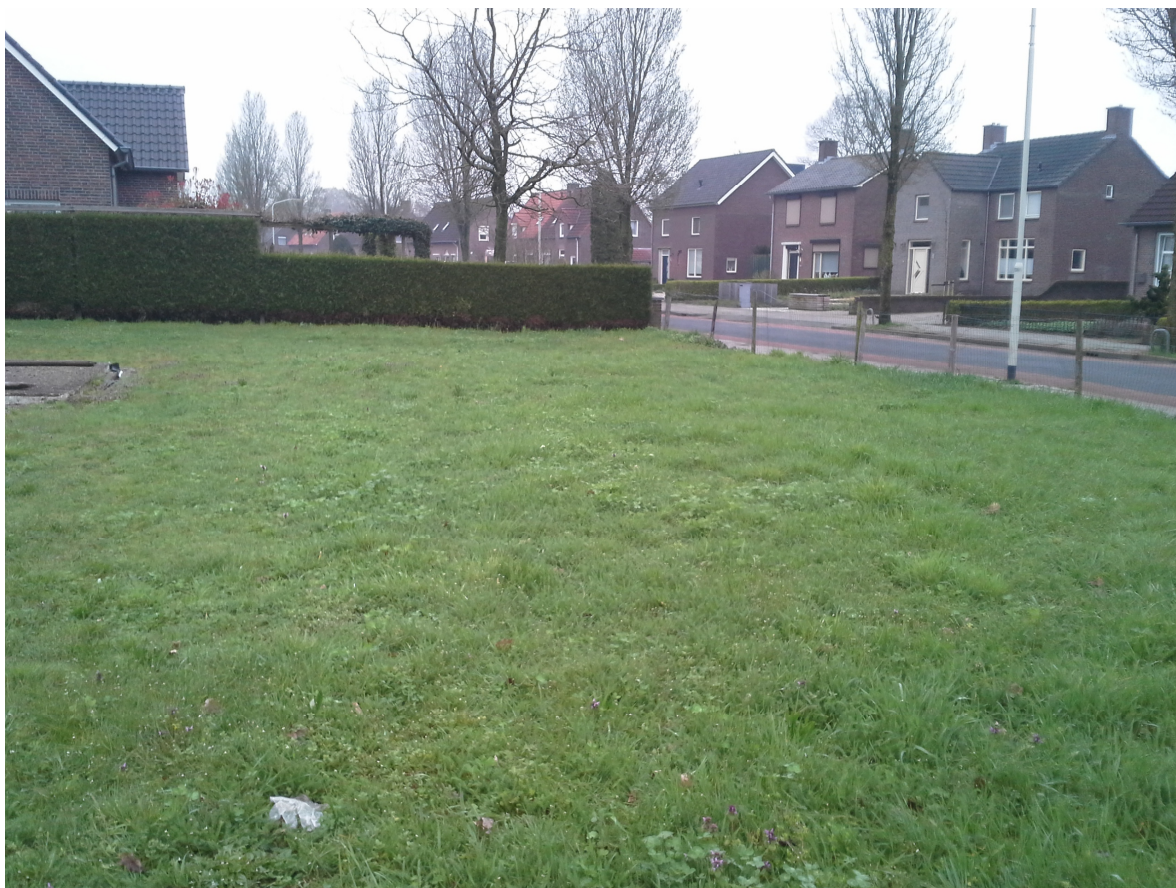
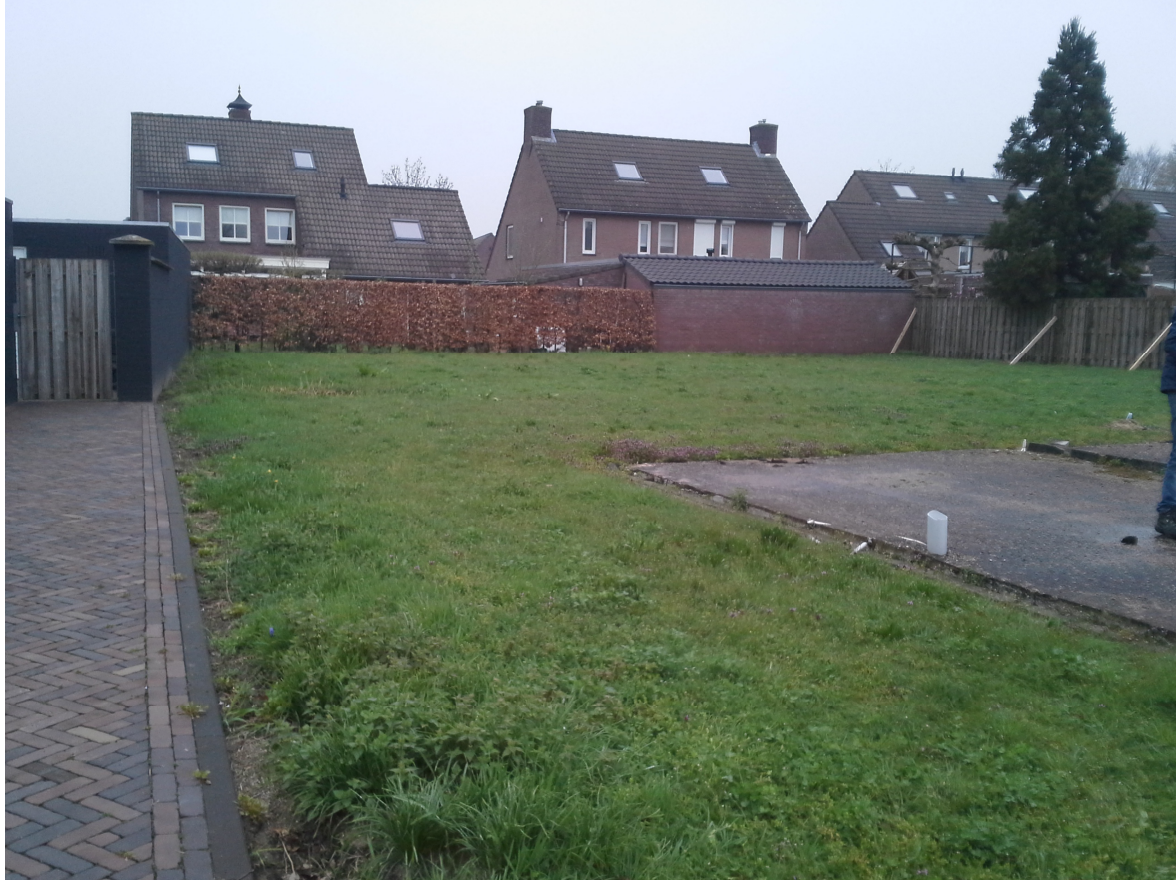
**Foto's onderzoekslocatie – d.d. 11 april 2018**

De grondmonsters zijn op 11 april 2018 onafhankelijk van de opdrachtgever genomen door de heer Timmermans (erkend monsternemer SIKB 2001), daarbij geassisteerd door de heer I. in 't Hout. Voor een beschrijving van de opgeboorde grond ter plaatse wordt verwezen naar de boorstaten (bijlage 4). Bij geen van de monsters is een verdachte en/ of afwijkende geur waargenomen. In de bovengrond van boring 103 (noordoosthoek) is een lichte bijmenging met baksteen aangetroffen. In de bodemlaag van 0,5 tot 1,0 m-mv ter plaatse van boring 101 zijn sporen puin aangetroffen.

De aangetroffen sporen tot zwakke bijmengingen met puin of baksteen behoeven ons inziens niet als asbestverdacht te worden beschouwd. Zintuiglijk zijn geen bijmengingen met asbest aangetroffen in of op de bodem. Een onderzoek conform NEN5707 wordt op basis hiervan dan ook niet noodzakelijk geacht.

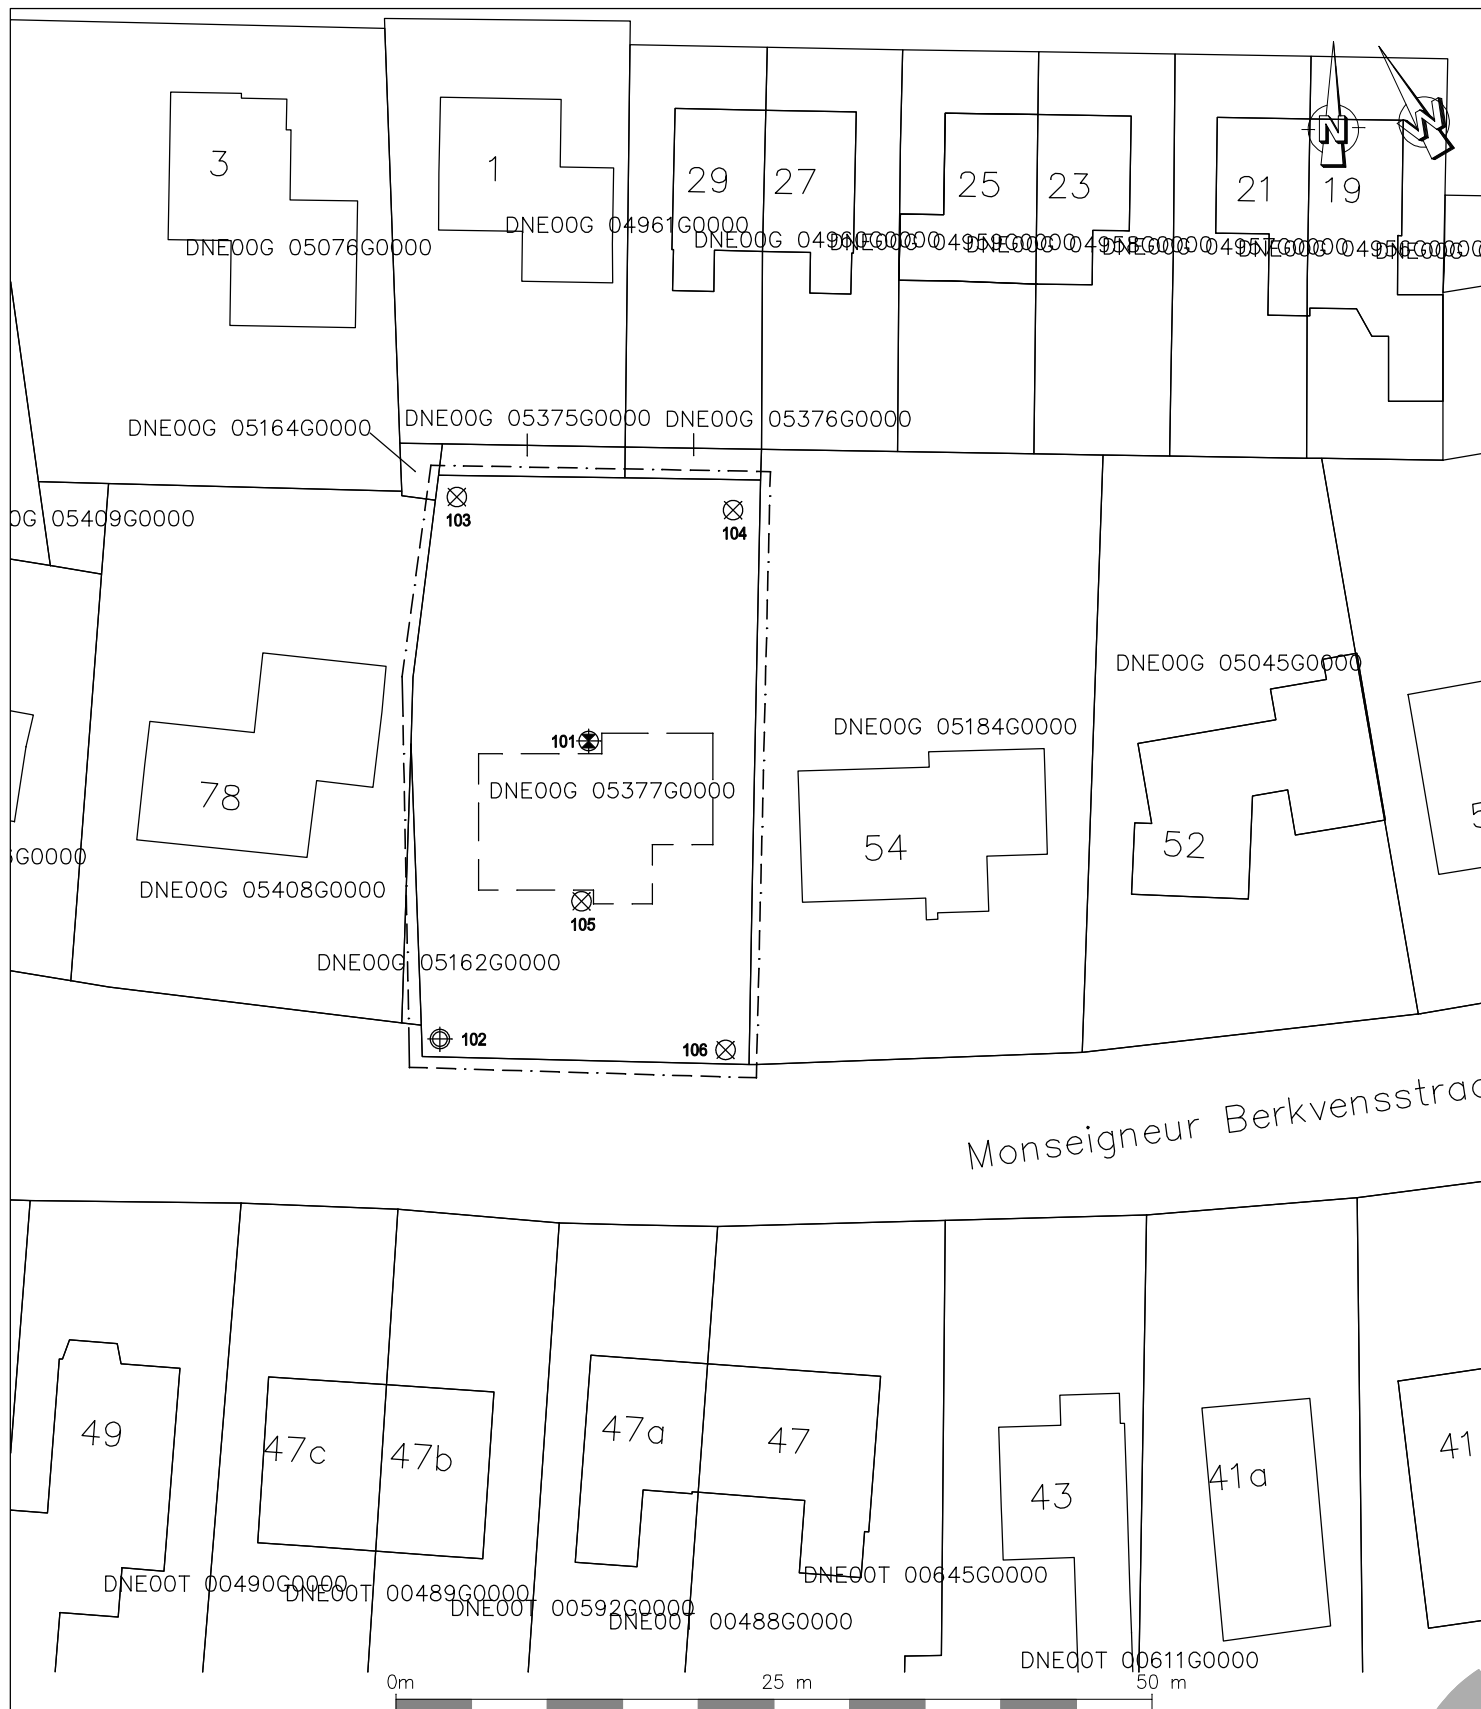
**Overzicht situatie, boringen en peilbuizen**

Van elke 50 cm bodemlaag of van iedere bodemlaag afzonderlijk worden tot de freatische grondwaterspiegel representatieve monsters genomen. De boringen worden gelijkmatig over de te onderzoeken locatie verdeeld volgens een systematisch patroon. In bijlage 3 is een situatieschets opgenomen waarin de plaatsen van de boringen en de peilbuizen zijn aangegeven.
