BESCHRIJVING VAN DE BOERDERIJEN EN BIJGEBOUWEN T.B.V. DE INSTANDHOUDING OF SLOOP VAN DE BIJGEBOUWEN EN ERFVERBETERING.

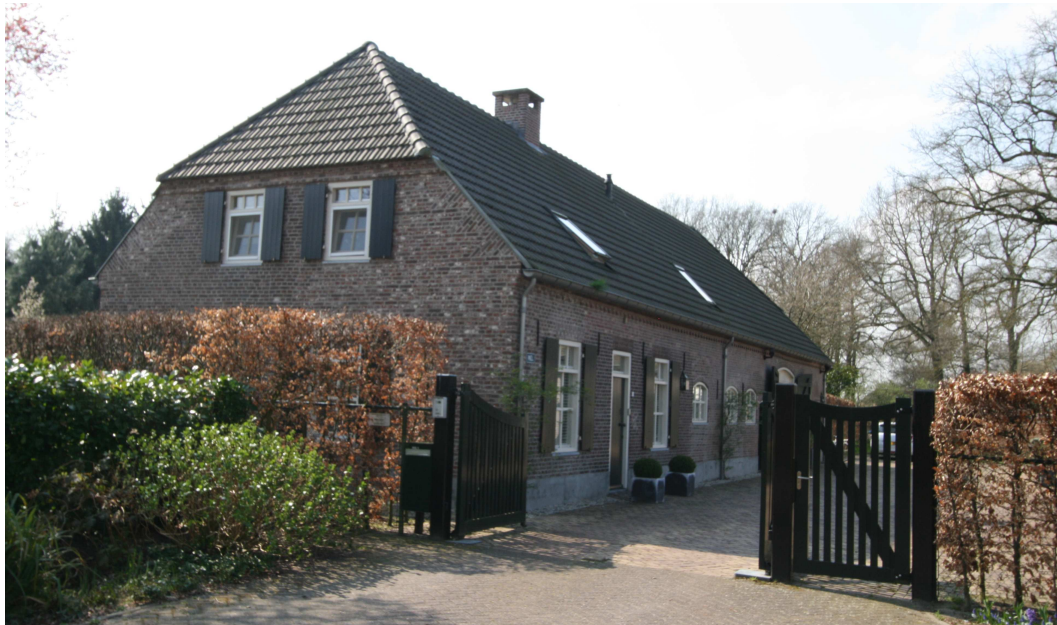
Riel 1

Deze in 1924 herbouwde boerderij is grotendeels gesloopt en opnieuw herbouwd. De oorspronkelijke kop- en eindgevel zijn ingekort en bij de laatste verbouwing zijn er wolfseinden aangebracht. De oorspronkelijke gevelindelingen en materialisering zijn gewijzigd. In de eindgevel zijn onder het wolfseind twee ramen met luiken aangebracht. De massa van de hoofdbouw is behouden, de aangebouwde varkensstal is ingekort. De schuur is behouden. De plat afgedekte schuur en de erfverharding is beeldverstoring en niet passend bij een boerderij.

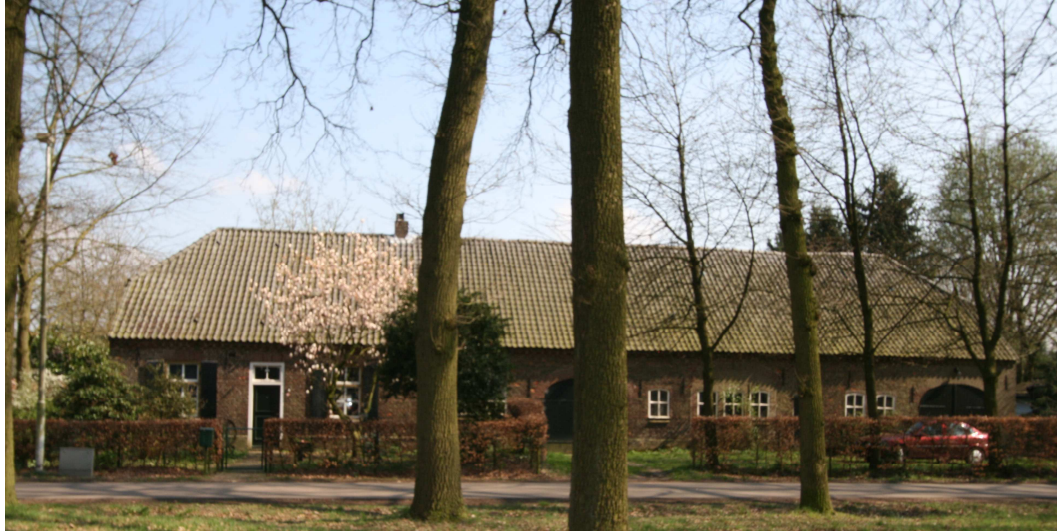
Riel 2.

Deze langboerderij dateert uit 1876. Dit volgt uit de gevelankers die tegen de kopgevel zijn aangebracht. De boerderij heeft in de loop der tijd wijzigingen ondergaan die voornamelijk met de schaalvergroting in de landbouw te maken hadden. Dit laatste is een belangrijke te behouden cultuurhistorische kwaliteit. Het zadeldak is voorzien van wolfseinden en is gedekt met holle gesmoorde blauwe keramische dakpannen. De woonhuisgevels hebben zesruits ramen gekregen. De straatgevel heeft een dubbel deur onder korfboog die toegang geeft tot de stalruimte en een dito dubbele deur die toegang verschaft tot de tasruimte. In de gevel van de stalruimte zijn bouwsporen van een mestdeur afleesbaar. Op het erf achter de boerderij is een schuur voorzien van zadeldak met wolfseinden. Zowel de boerderij als schuur is als rijksmonument beschermd. Beide dienen gehandhaafd te worden.

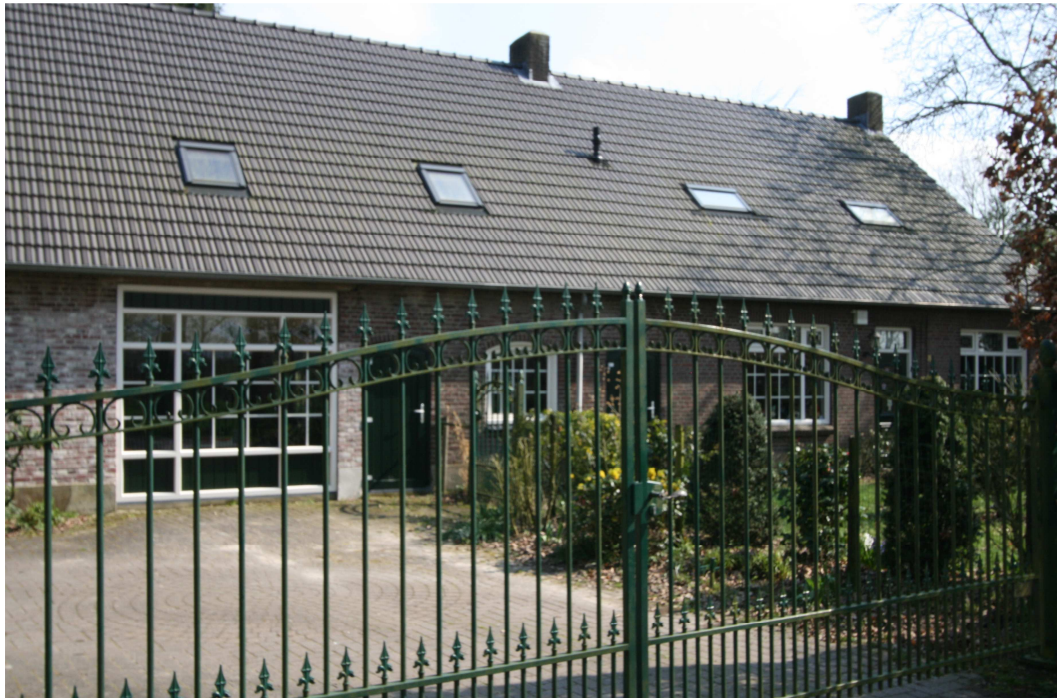
Riel 3

Dit was een langgevelboerderij met zadeldak, gedekt met blauwe Muldenpannen. De boerderij dient gehandhaafd te blijven. Als de authentieke raamindeling terug gebracht zou worden komt dit ten goede aan de architectonische kwaliteit van het pand.. Het voormalig bedrijfsgebouwt is tot woonruimte verbouwd. Dit heeft geleid tot veel verlies van de afleesbaarheid van wat een boerderij was. Het hek en de bestrating doen afbreuk aan het oorspronkelijk karakter van het boerenbedrijf..

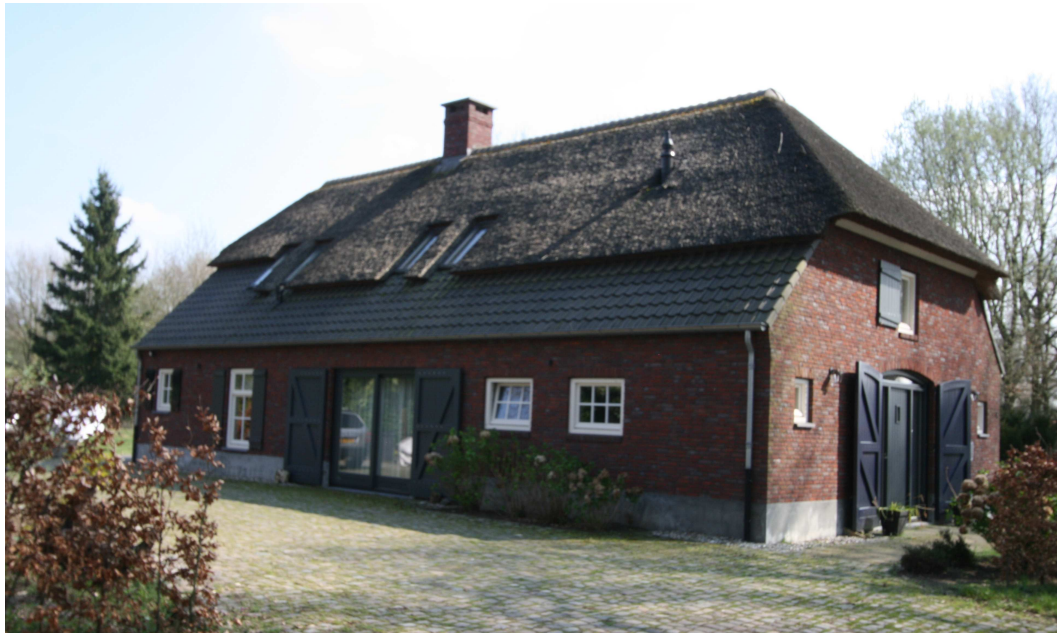
Riel 4.

Op de plaats van de huidige woning stond vroeger een oude hallehuisboerderij, die in de loop der tijd geheel verbouwd is tot bedrijfsruimte waaraan in de jaren zestig een woning met verdieping was toegevoegd. De huidige nieuwbouw woning refereert aan de voormalige hallehuisboerderij. De bijgebouwen kunnen gehandhaafd blijven en zijn met enige aanpassingen beeld ondersteunend.

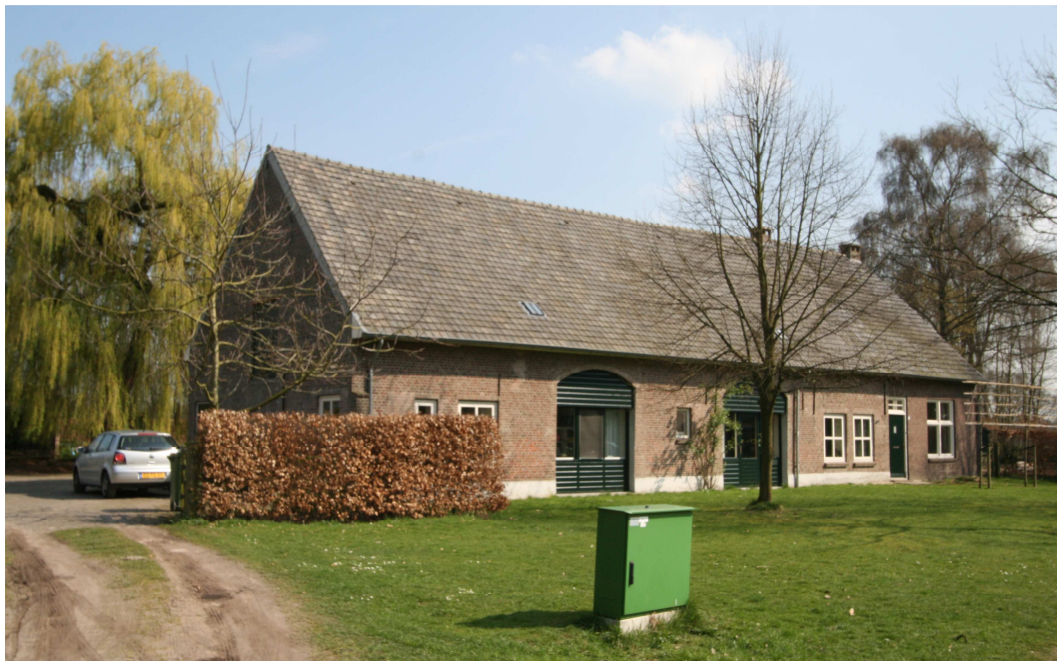
Riel 5.

De boerderij is van het langgevel type en heeft een zadeldak gedekt met blauwe pannen tuile du nord. Het woongedeelte is vanaf de voordeur in de 20er - 30 er jaren aangebouwd in de stijl van die periode. Het saai van de voorgevel zou doorbroken kunnen worden, door een meer oorspronkelijke gevelindeling.

Het gemetselde bakhuisje is met tuile du nord pannen gedekt en moet gehandhaafd blijven. Ook de boerderij dient gehandhaafd te blijven. Het historisch karakter van het erf kan worden versterkt door de plat afgedekte bebouwing te verwijderen of aan te passen.. De bij een boerderij gebruikelijke erfindeling en beplanting is hier vervangen door gras..

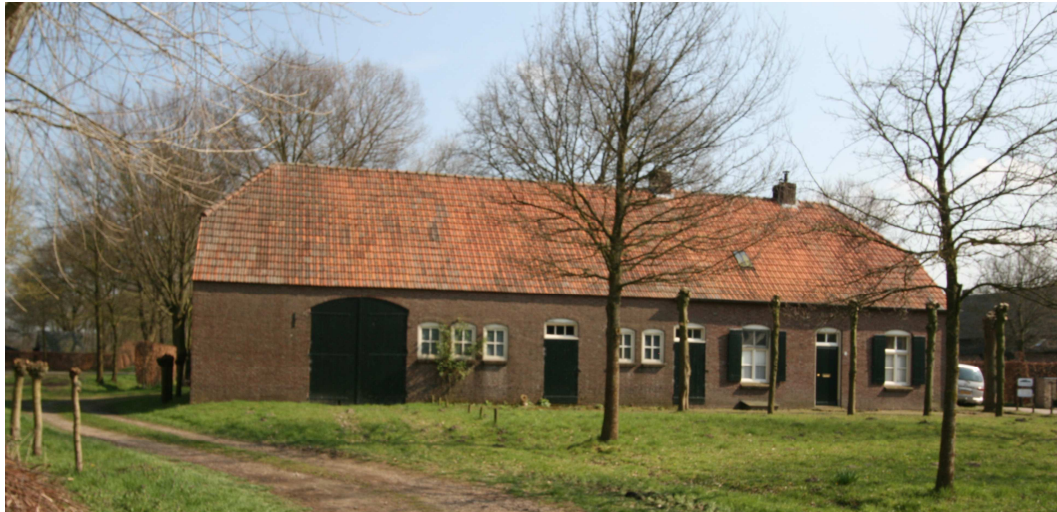
Riel 7.

Deze fraaie boerderij is gebouwd op de fundamenten van het vroegere speelhuis (jachthuis) van Riel. De moderne boerderij die na de brand van 1945 werd gebouwd is niet storend in de omgeving van de andere boerderijen in Riel.

Historisch erg belangrijk is het deel van de gracht die nog overgebleven is. Ook de heg langs deze gracht is een onmisbaar element in de structuur van het gehucht Riel.

De boerderij is van het langgeveltype en heeft een zadeldak met wolfseinden, gedekt met rode muldenpannen. De ramen met segmentbogen erboven getuigen van de herbouw van de boerderij na 1945. De boerderij dient gehandhaafd te blijven, evenals het bijgebouw.

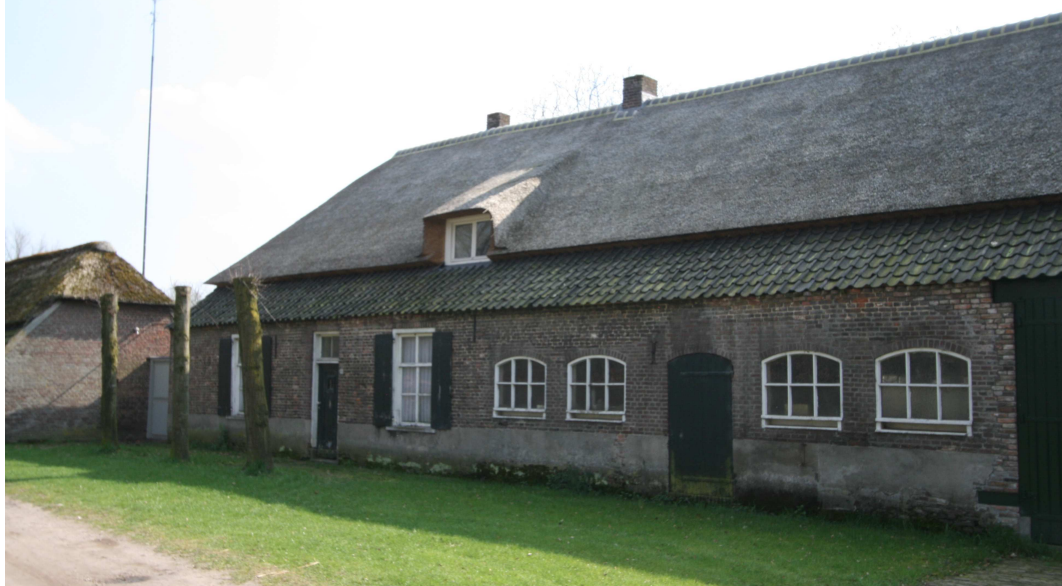
Riel 8.

Deze boerderij is de oudste boerderij van Riel. De huidige boerderij werd niet in 1881 gebouwd, zoals eerder gepubliceerd want ze is al afgebeeld op het minuutplan van 1830. Op het minuutplan is duidelijk zichtbaar dat het een hallehuisboerderij betreft met een hoekgevel. Dit is thans nog in de kopgevel en interieur afleesbaar. De boerderij is goed bewaard gebleven. Het perceel werd deels omgeven door een beukenhaag. Het dak is met riet gedekt en de dakvoet is met blauwe oud Hollandse pannen gedekt. De bakstenen varkensstal aan de weg is eveneens voorzien van een rieten zadeldak met wolfseinden en met een met blauwe oud Hollandse pannen gedekte dakvoet. De schuiframen hebben een 6-ruits indeling met luiken. Heel karakteristiek is de gewijzigde straatgevel waardoor de overgang van potstal naar grupstal zich middels de vier betonnen stalramen en mestdeur aftekent. De boerderij, de stal aan de weg, de hooischaar en het bakhuis dienen gehandhaafd te blijven.

Inmiddels is het historisch karakter van het complex aangetast door de recente nieuwbouw op het erf.

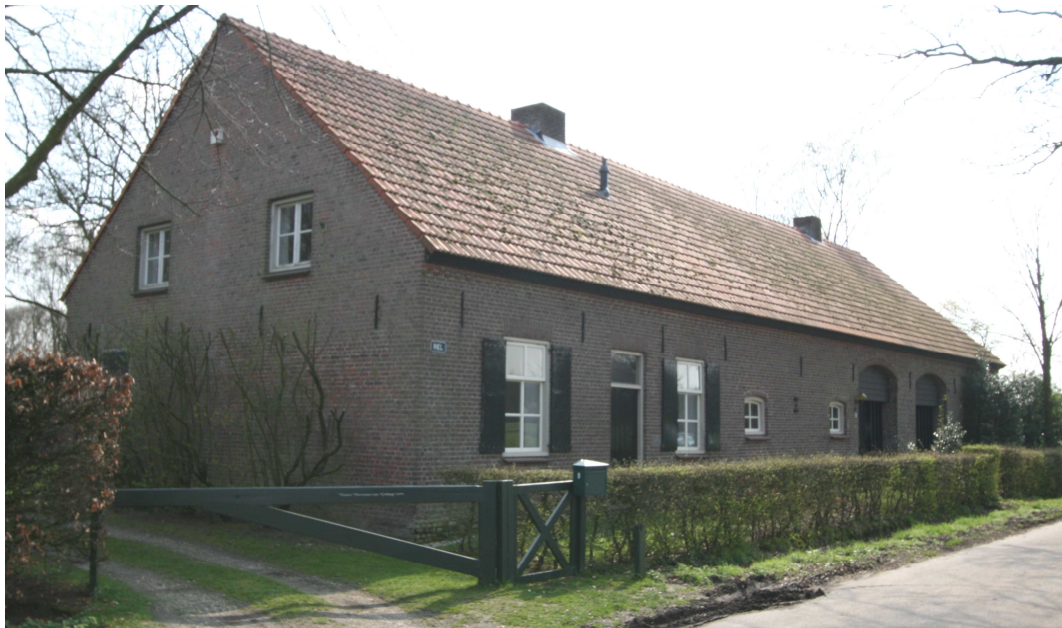
Riel 9.

Deze boerderij werd in 1899 herbouwd op de plaats van een afgebrande boerderij. In de voorgevel is een eerste steen ingemetseld. De boerderij is verbouwd tot woonboerderij, waarbij de bouwmassa volledig in tact is gebleven. Het is een langgevelboerderij uitgevoerd in een zogenaamd veldovesteen en het zadeldak is gedekt met rode muldenpannen. Onder de dakvoet bevindt zich een muizentand. Ook hier is sprake van een langgevelboerderij. De gave bouwmassa is beeldondersteunend voor de situatie ter plaatse. Het is zeker wenselijk het bakhuisje te handhaven.

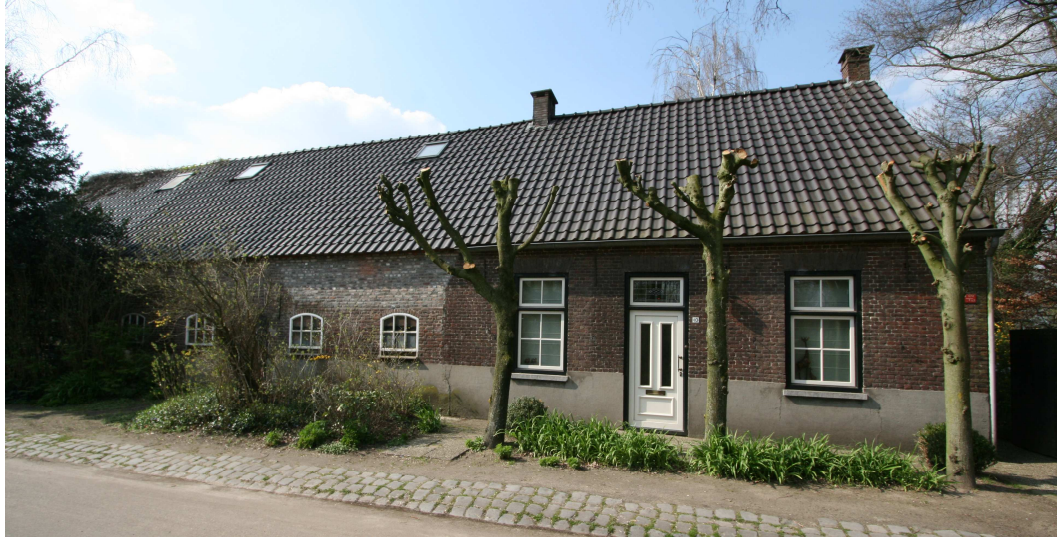
Riel 10.

De boerderij werd in 1879 herbouwd op de plaats van een oudere boerderij. Ze is nog vrij gaaf bewaard gebleven. Dit pand heeft nog een agrarische functie. Het is een langgevelboerderij met een zadeldak met blauwgrijze verbeterde holle pannen. De gevelindeling is via verbouwingen aangepast aan het huidige gebruik. De stal is uitgebreid en de schuur is elders op het erf ondergebracht. De boerderij dient gehandhaafd te worden. De achteraanbouw van de boerderij benadrukt in sterke mate de hoofdvorm.

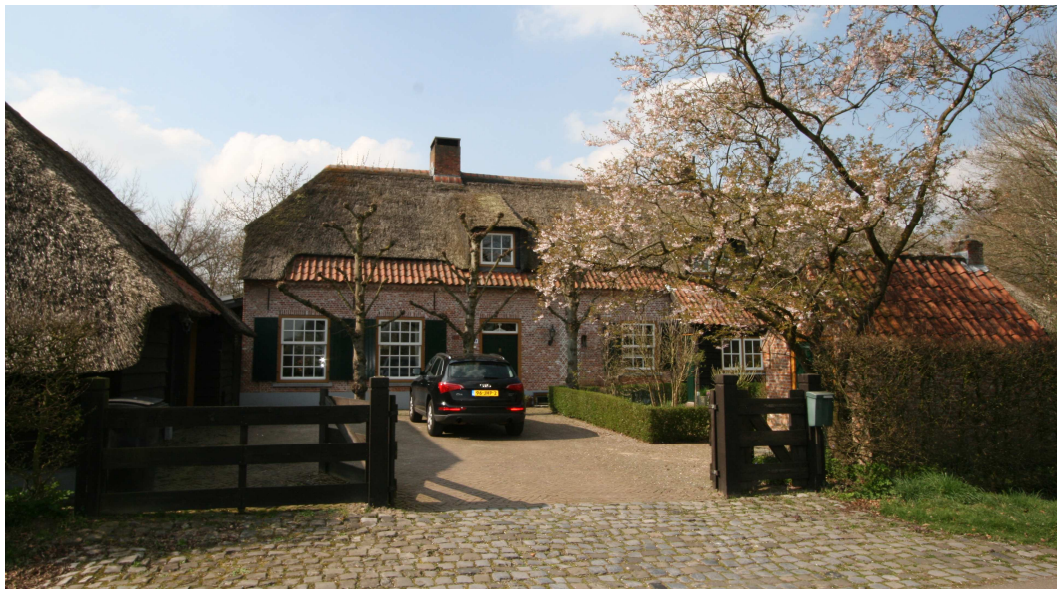
Riel 11.

Dit is een in 1985 nieuw gebouwde boerderij in Riel. De oorspronkelijke boerderij werd in 1865/8166 gebouwd op een weiland langs de Lakerloop. De boerderij heeft een bouwmassa van baksteen en hout met zadeldak en wolfseinden gedekt met riet. De dakvoet is gedekt met rode oud Hollandse pannen. Aan de straatzijde staat een gemetseld bakhuisje met oud Hollandse pannen en een houten schop met schilddak en wolfseind, gedekt met een riet en rode oud-hollandse pannen. Zij ondersteunen het beeld. De schuur zou eigenlijk bij het z.g. bedrijfsgedeelte gelegen moeten zijn. De tegen de kopgevel geplaatste serre past niet bij het agrarische karakter van het complex

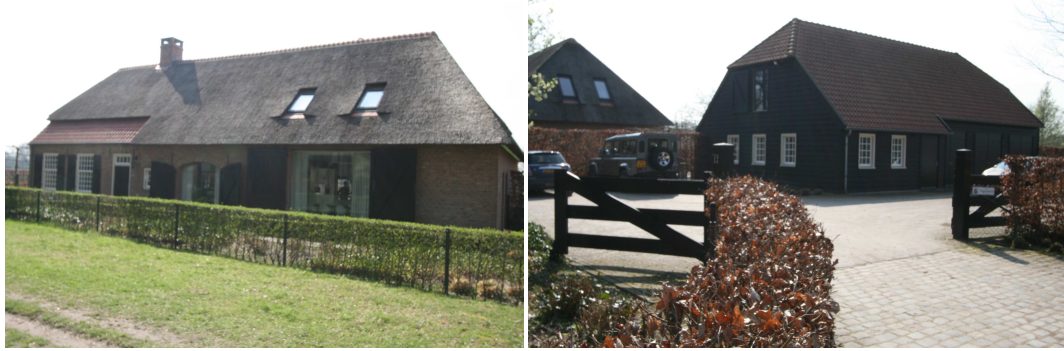
Riel 12.

Tussen het huidige Riel 11 en Riel 13 stond vroeger een boerderij. Op deze locatie is een nieuwe pand gebouwd met een schuur. Beide panden zijn ingepast in de historische verkaveling en doen geen afbreuk aan de aanwezige cultuurhistorische waarden.

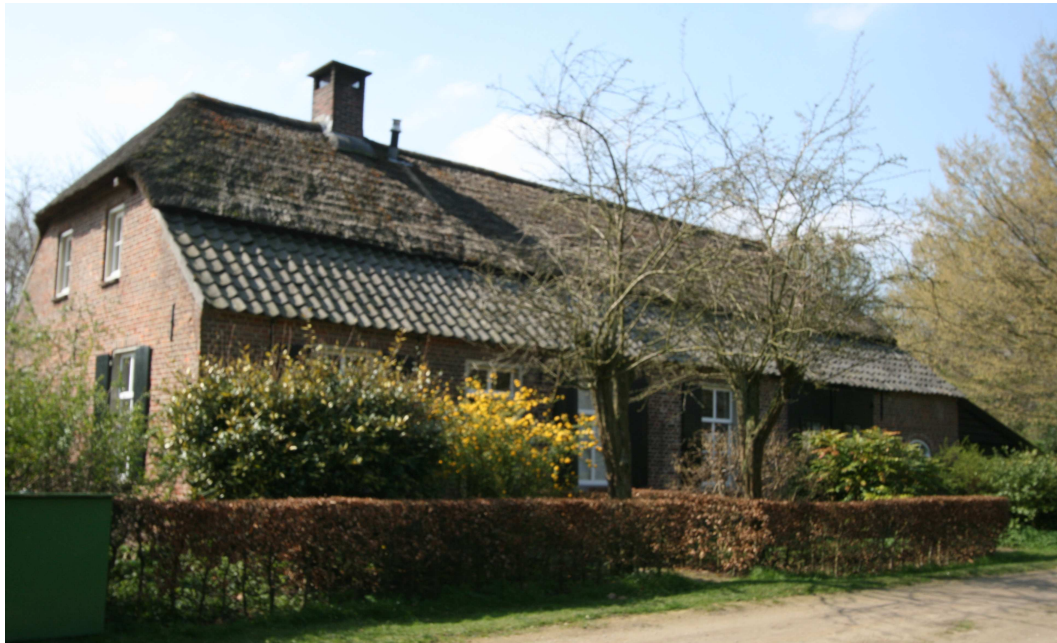
Riel 13.

Deze boerderij is in 1882 gebouwd. Op deze plaats lag voor die tijd geen boerderij. Ze is gaaf gerestaureerd. Ze heeft een zadeldak met wolfseinden, gedekt met riet en blauwe Oudhollandse pannen. De woonhuisramen hebben een 6-ruits indeling met luiken. Aan de hoofdbouw is aan de rechterzijde een aanbouw gerealiseerd. Deze boerderij staat op de rijksmonumentenlijst en dient gehandhaafd te blijven.

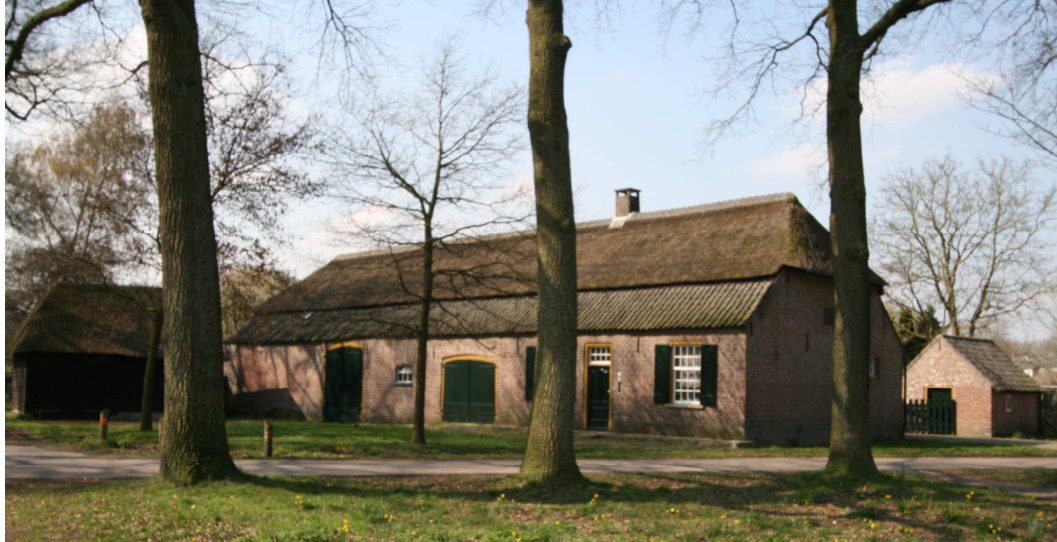
Riel 14.

Deze boerderij is gelegen op de plaats van een zeer oude, mogelijk 17^e eeuwse boerderij. De huidige boerderij werd tegelijk met Riel 1 in 1877 door brand verwoest. Ze werd in de oorspronkelijke stijl herbouwd, zodat het momenteel eigenlijk een van de oudste boerderijen in Riel is. Interessant bij deze boerderij zijn verder het bakhuis en het houten schop. De laatste is inmiddels gerestaureerd. De boerderij is van buiten nog vrij gaaf. Ze behoort tot het langgeveltype en is gedekt met riet en blauwe oud Hollandse pannen. Ze heeft een zadeldak met wolfseinden. De gevelindeling is authentiek en heeft 20-ruits schuiframen in het woonhuis en vernieuwde luiken.

De stal- en schuurdeuren zijn getoogd. De vernieuwde houten schop aan de wegzijde is gedekt met riet en blauwe oud Hollandse pannen. De boerderij, schop en bakhuis zijn rijksmonument. Zij dienen gehandhaafd te blijven. Het stalen hek is ooit om functionele reden geplaatst en heeft geen cultuurhistorische waarde.

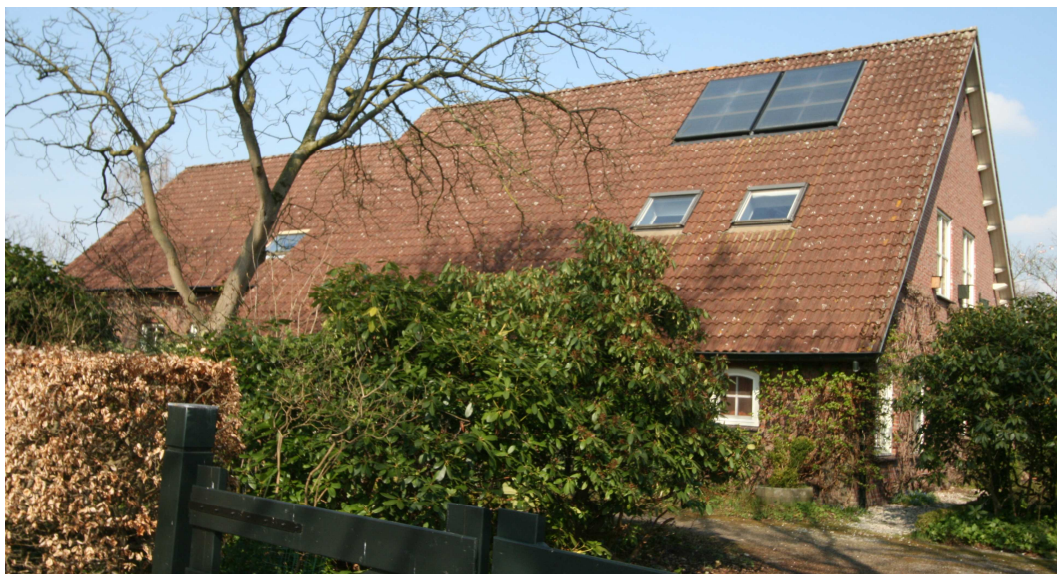
Rielsedijk 20.

Na de brand van 1924 werd deze boerderij gebouwd in een afwijkende stijl. In 1974 is het pand ingrijpend verbouwd waarbij het boerderijkarakter nagenoeg geheel verdwenen. Het perceel is omgeven door een fraaie maar wat hoge beukenhaag. Het woonhuis kan gehandhaafd blijven. In 1997 is een schuur, passende bij het woonhuis, gebouwd.

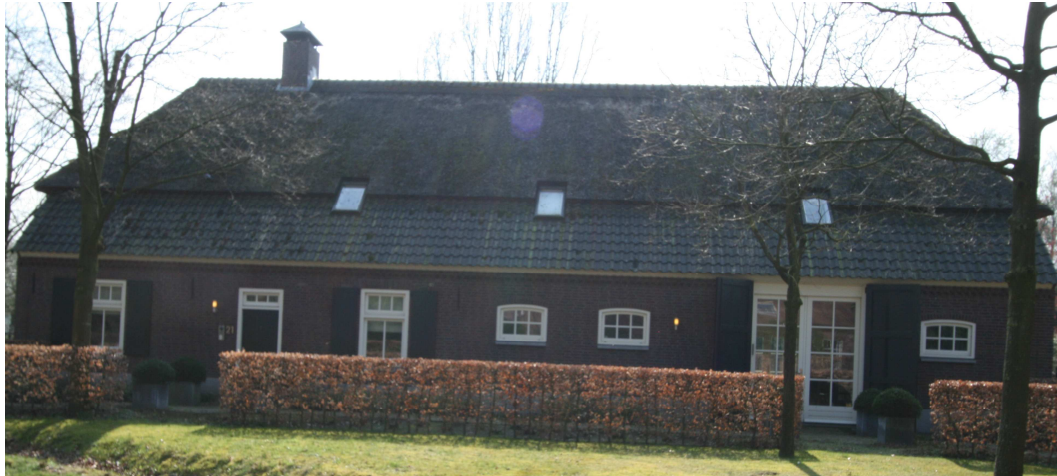
Rielsedijk 21.

Na de brand van 1877 werd deze boerderij gebouwd op de fundamenten van een veel oudere boerderij. Tussen deze boerderij en de Rielsedijk liep een weg naar het gebied, die bekend stond als het Hoeveneind (ter hoogte van het speelhuis). Deze boerderij was uiterst gaaf en was een rijksmonument, doch is in 1991 opnieuw afgebrand. Bij de herbouw is rekening gehouden met de oude situatie voor wat betreft de massa, de kleuren en de materialen.

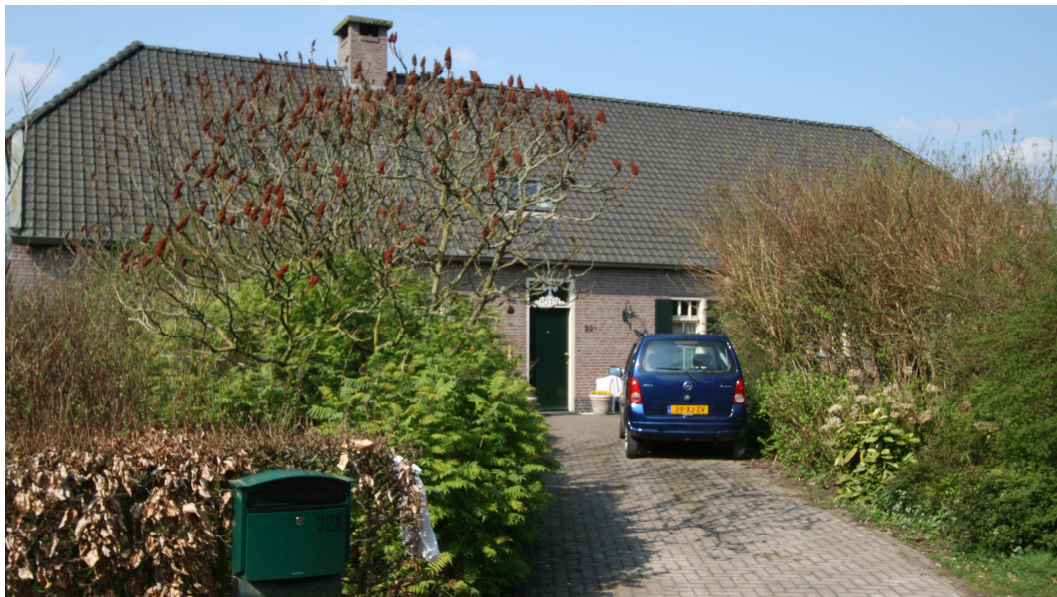
Rielsedijk 22 A.

Dit is een nieuw gebouwd pand. Het pand is zijn ingepast in de historische verkaveling en doen geen afbreuk aan de aanwezige cultuurhistorische waarden .

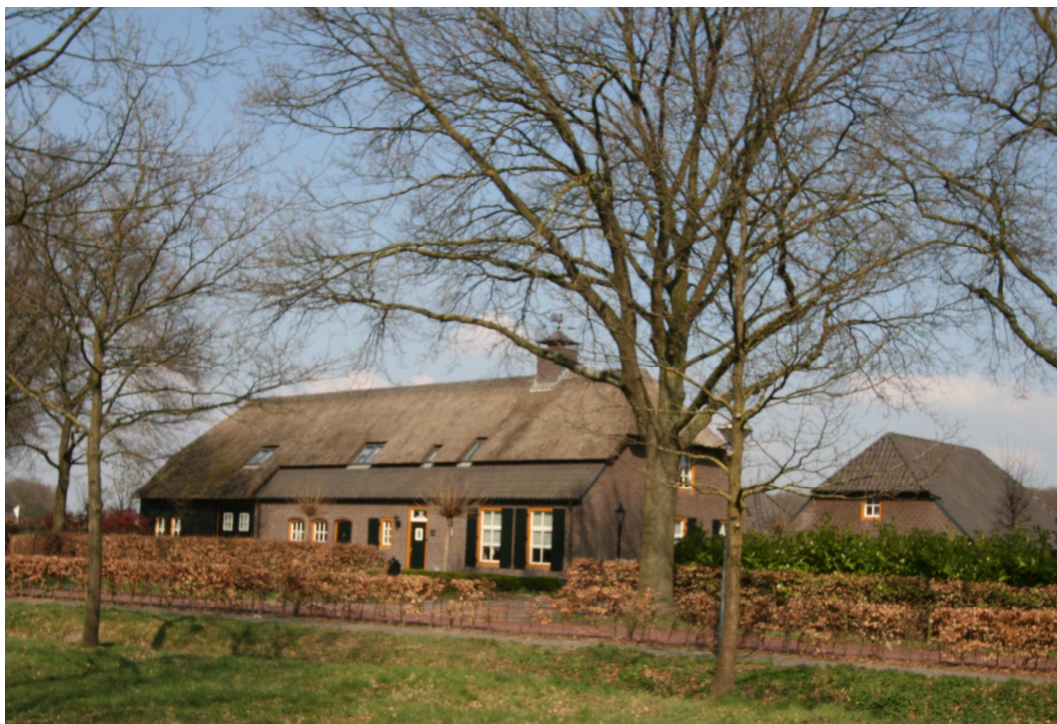
Rielsedijk 22B.

De kleine langgevelboerderij was aan het begin van de 20^e eeuw nog een boerenwoning. De huidige stenen boerderij is herbouwd als woonhuis. Ze heeft een zadeldak met wolfseinden, gedekt met riet en blauwe oud Hollandse pannen. De boerderij dient gehandhaafd te worden. Dit pand bepaalt voor een groot gedeelte het gezicht op Riel vanaf de Geldropseweg.

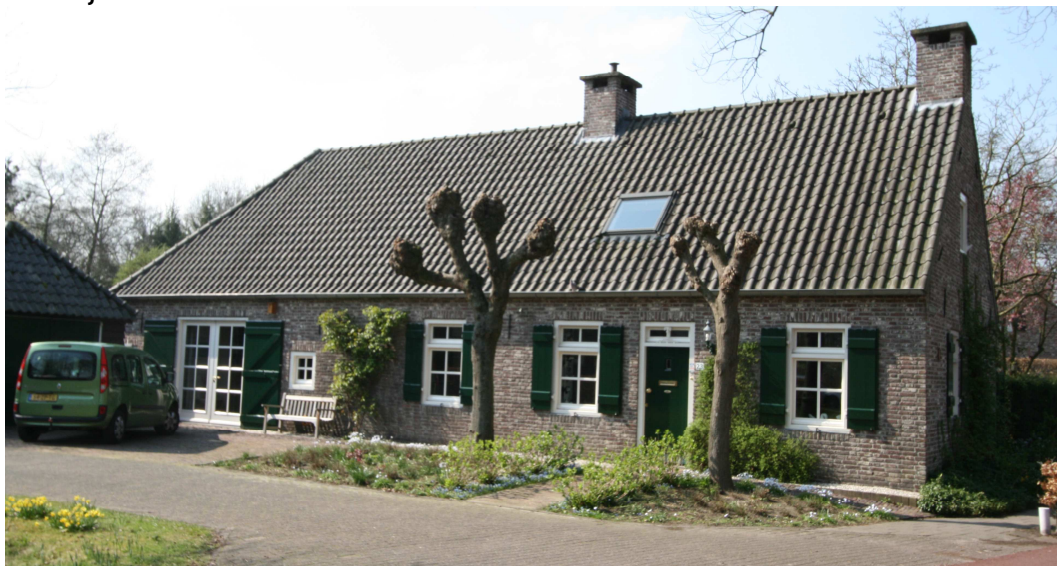
Rielsedijk.23.

Ook dit huis werd slachtoffer van de brand in 1877 en is herbouwd in steen. Ze bepaalt, samen met nummer 21, het gezicht vanuit zesgehuchten. Het is een gave eenvoudige landarbeiderswoning met stal en schuur. Ze heeft een zadeldak gedekt met blauwe opnieuw verbeterde Hollandse pannen. Het woonhuis heeft 6-ruits ramen met luiken. In de kopgevel zitten vlechtingen. Deze boerderij dient gehandhaafd te blijven.

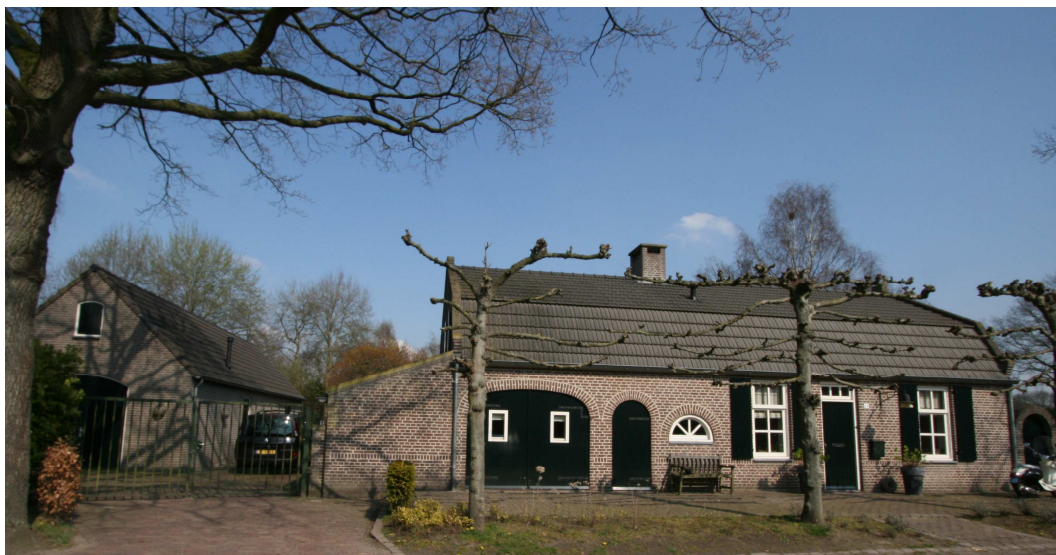
Rielsedijk 24.

Dit boerderijachtige woonhuis met mansardekap past binnen de historische verkaveling, maar heeft weinig bouwhistorische waarde..

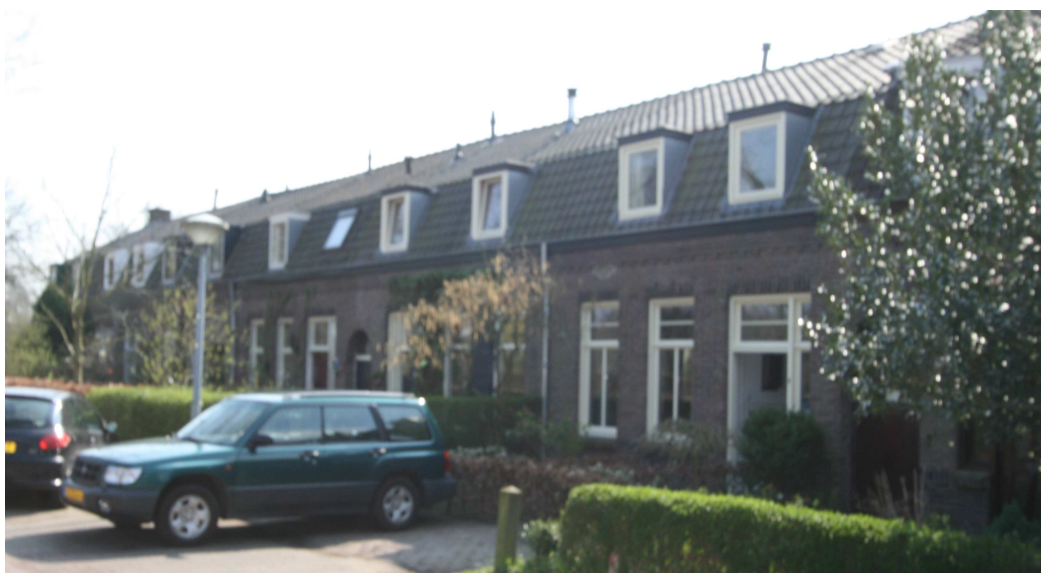
Rielsedijk 25 tot en met 49.

Deze rij woningen dateert uit de jaren twintig en kunnen worden gehandhaafd eventueel kan de oorspronkelijke gevelstructuur worden teruggebracht.
