# BEELDKWALITEITSPLAN

De Groote Hoef

Juli 2020

N. Drijvers,  
Architectenbureau Drijvers Oisterwijk B.V.

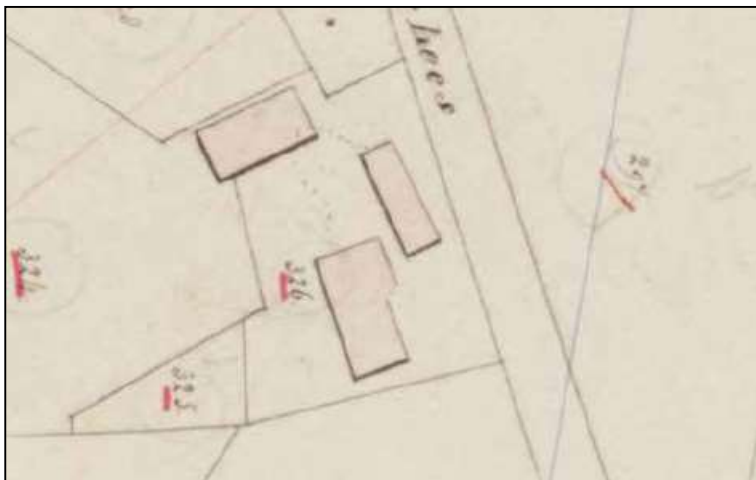
1825-1832 kadastrale minuut

Op de eerste kadastrale kaart (kadasternummer 326) bestaat de Groote Hoef uit een boerderij en twee losstaande schuren. Een grotere schuur staat haaks op de wegrichting, een kleinere schuur en de boerderij parallel aan de wegrichting. De boerderij heeft een rechthoekige plattegrond, met uitzondering van de gevel parallel aan de weg. Bij het bedrijfsdeel verspringt de gevel zodat de plattegrond daar breder is.

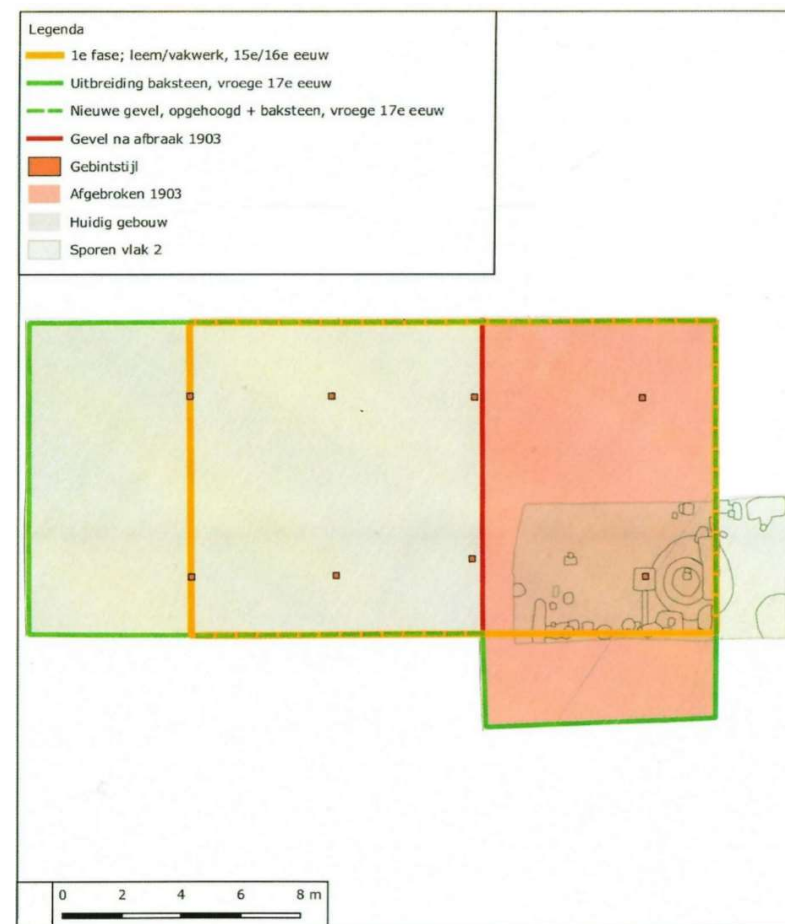
Reconstructie van de ontwikkelingsfasen van de boerderij

Voor de reconstructie van het hallenhuis wordt de grondvorm zoals uit het archeologisch onderzoek volgt als uitgangspunt genomen. Dit is een constructie met 4 gebinten.

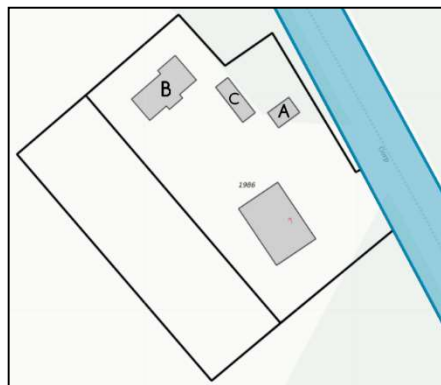
bijgebouwen

1. Het kopse deel van een grotere schuur, gebouwd omstreeks 1904. Dit gebouw heeft de status van gemeentelijk monument, gesitueerd voor de voorgevel van het hoofdgebouw. Oppervlakte 24 m<sup>2</sup> (A)
2. Nieuw gebouw (kapschuur) dat dateert uit 2017. Dit gebouw staat haaks op de wegrichting, tussen oude eiken op de locatie van een eerdere schuur die in 1903 is afgebroken. Oppervlakte 100m<sup>2</sup> (B)
3. Schuur uit het tweede deel van 20ste eeuw. Deze schuur zal worden afgebroken zodra het hoofdgebouw gereed is in het kader van de sloopbonusregeling vrijstaande bijgebouwen. (C)

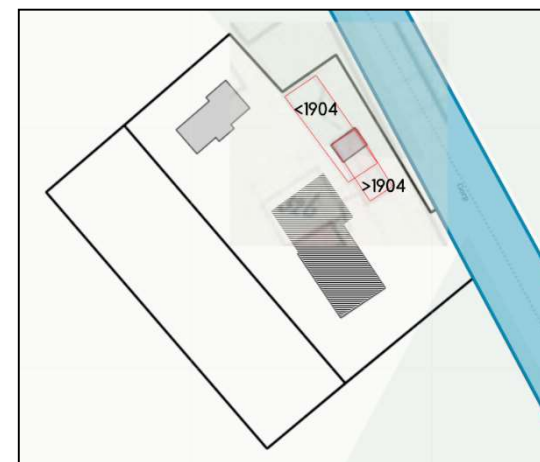
projectie kadastrale kaart 1903 op kaart van 2018

Het schuur aan de voorzijde van de weg is het kopse deel van een grotere schuur gebouwd omstreeks 1904. De locatie overlapt gedeeltelijk de locatie van de schuur die omstreeks 1904 is afgebroken. Als we de oude kadastrale kaart uit 1903 over de huidige kadastrale kaart leggen zien we dit.
