**Opdrachtgever:
Bouwbedrijf Willemsz
Berkhaag 2
5161 CC Sprang-Capelle**

Verkennd bodemonderzoek
Berndijksestraat 14, Kaatsheuvel

JULI 2018

BM/2493-2018

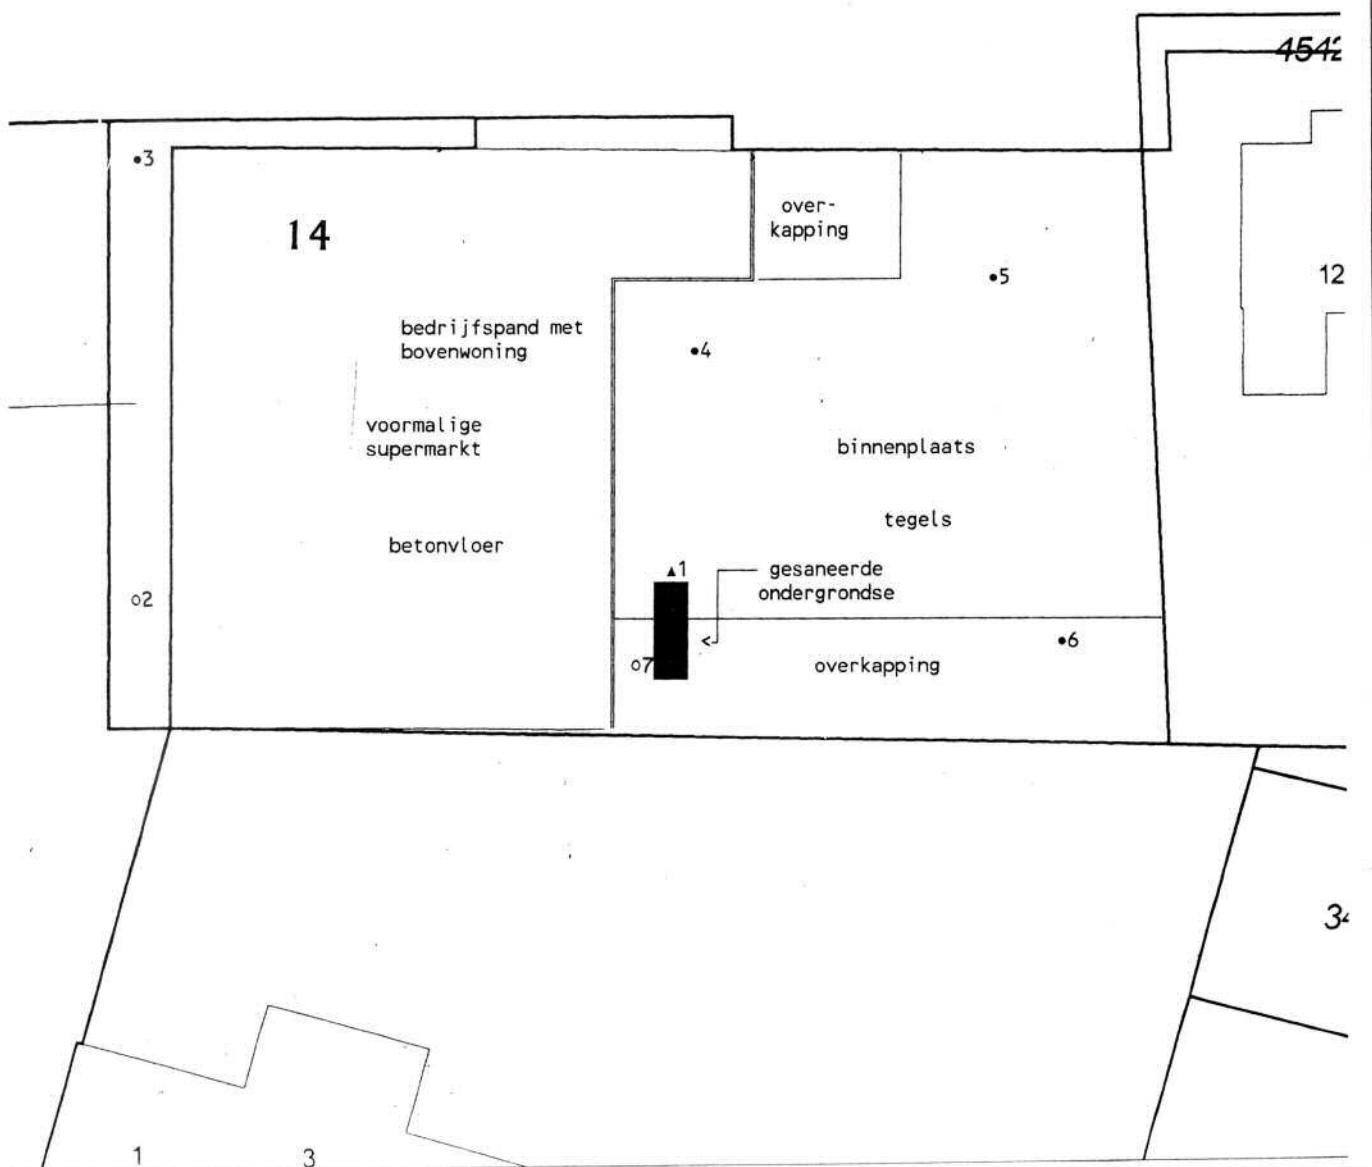
BIJLAGE 2 :SITUATIESCHETS MET LOCATIES BORINGEN EN PEILBUIS

Op het terrein ligt een gereinigde, met zand gevulde ondergrondse tank (zie bijlage 2 voor ligging). De opdrachtgever heeft aangegeven dat voorafgaand aan de tankcleaning door Fugro een bodemonderzoek is uitgevoerd, waarbij geen verontreiniging is aangetroffen. De tankreiniging heeft plaatsgevonden op 28 mei 1993.

Op 4 juni 2018 zijn op de onderzoekslocatie de veldwerkzaamheden verricht. Voor het boren zijn een Edelmanboor en een zuigerboor gebruikt. De locaties van de boringen en de peilbuis zijn weergegeven in bijlage 2.

Er zijn 7 boringen verricht. Boring 1 is uitgevoerd tot 2.8 m-mv (meter beneden maaiveld) en is voorzien van een peilbuis. De boringen 2 en 7 zijn 2 m diep en de overige boringen zijn 0.5 a 1 m diep uitgevoerd.

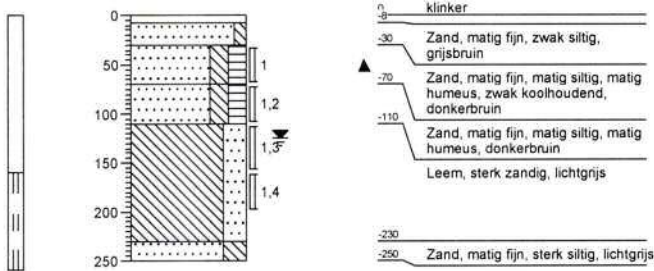
Boring: 1

Uit de boorbeschrijvingen (bijlage 3) blijkt dat de bodem, afgezien van verhardingen en een dunne laag ophoogzand bestaat uit een toplaag van donkerbruin matig humeus siltig fijn zand. Vanaf 1 m-mv wordt zandige leem aangetroffen en vanaf 2.3 m-mv is er sprake van sterk siltig zand.

Op de datum van grondwatermonsternamen (21 juni 2018) werd grondwater op 1.25 m-mv aangetroffen. De overige veldwaarnemingen staan in bijlage 3.

GWS: 125
Opmerking: pH 7,2 Ec 45 mS/m 51NTU
