# **VERKENNEND BODEMONDERZOEK**

**Conform NEN 5740**

**Helsestraat ong., Nuenen**

Rapportnummer : 218-NHe-vo-v1

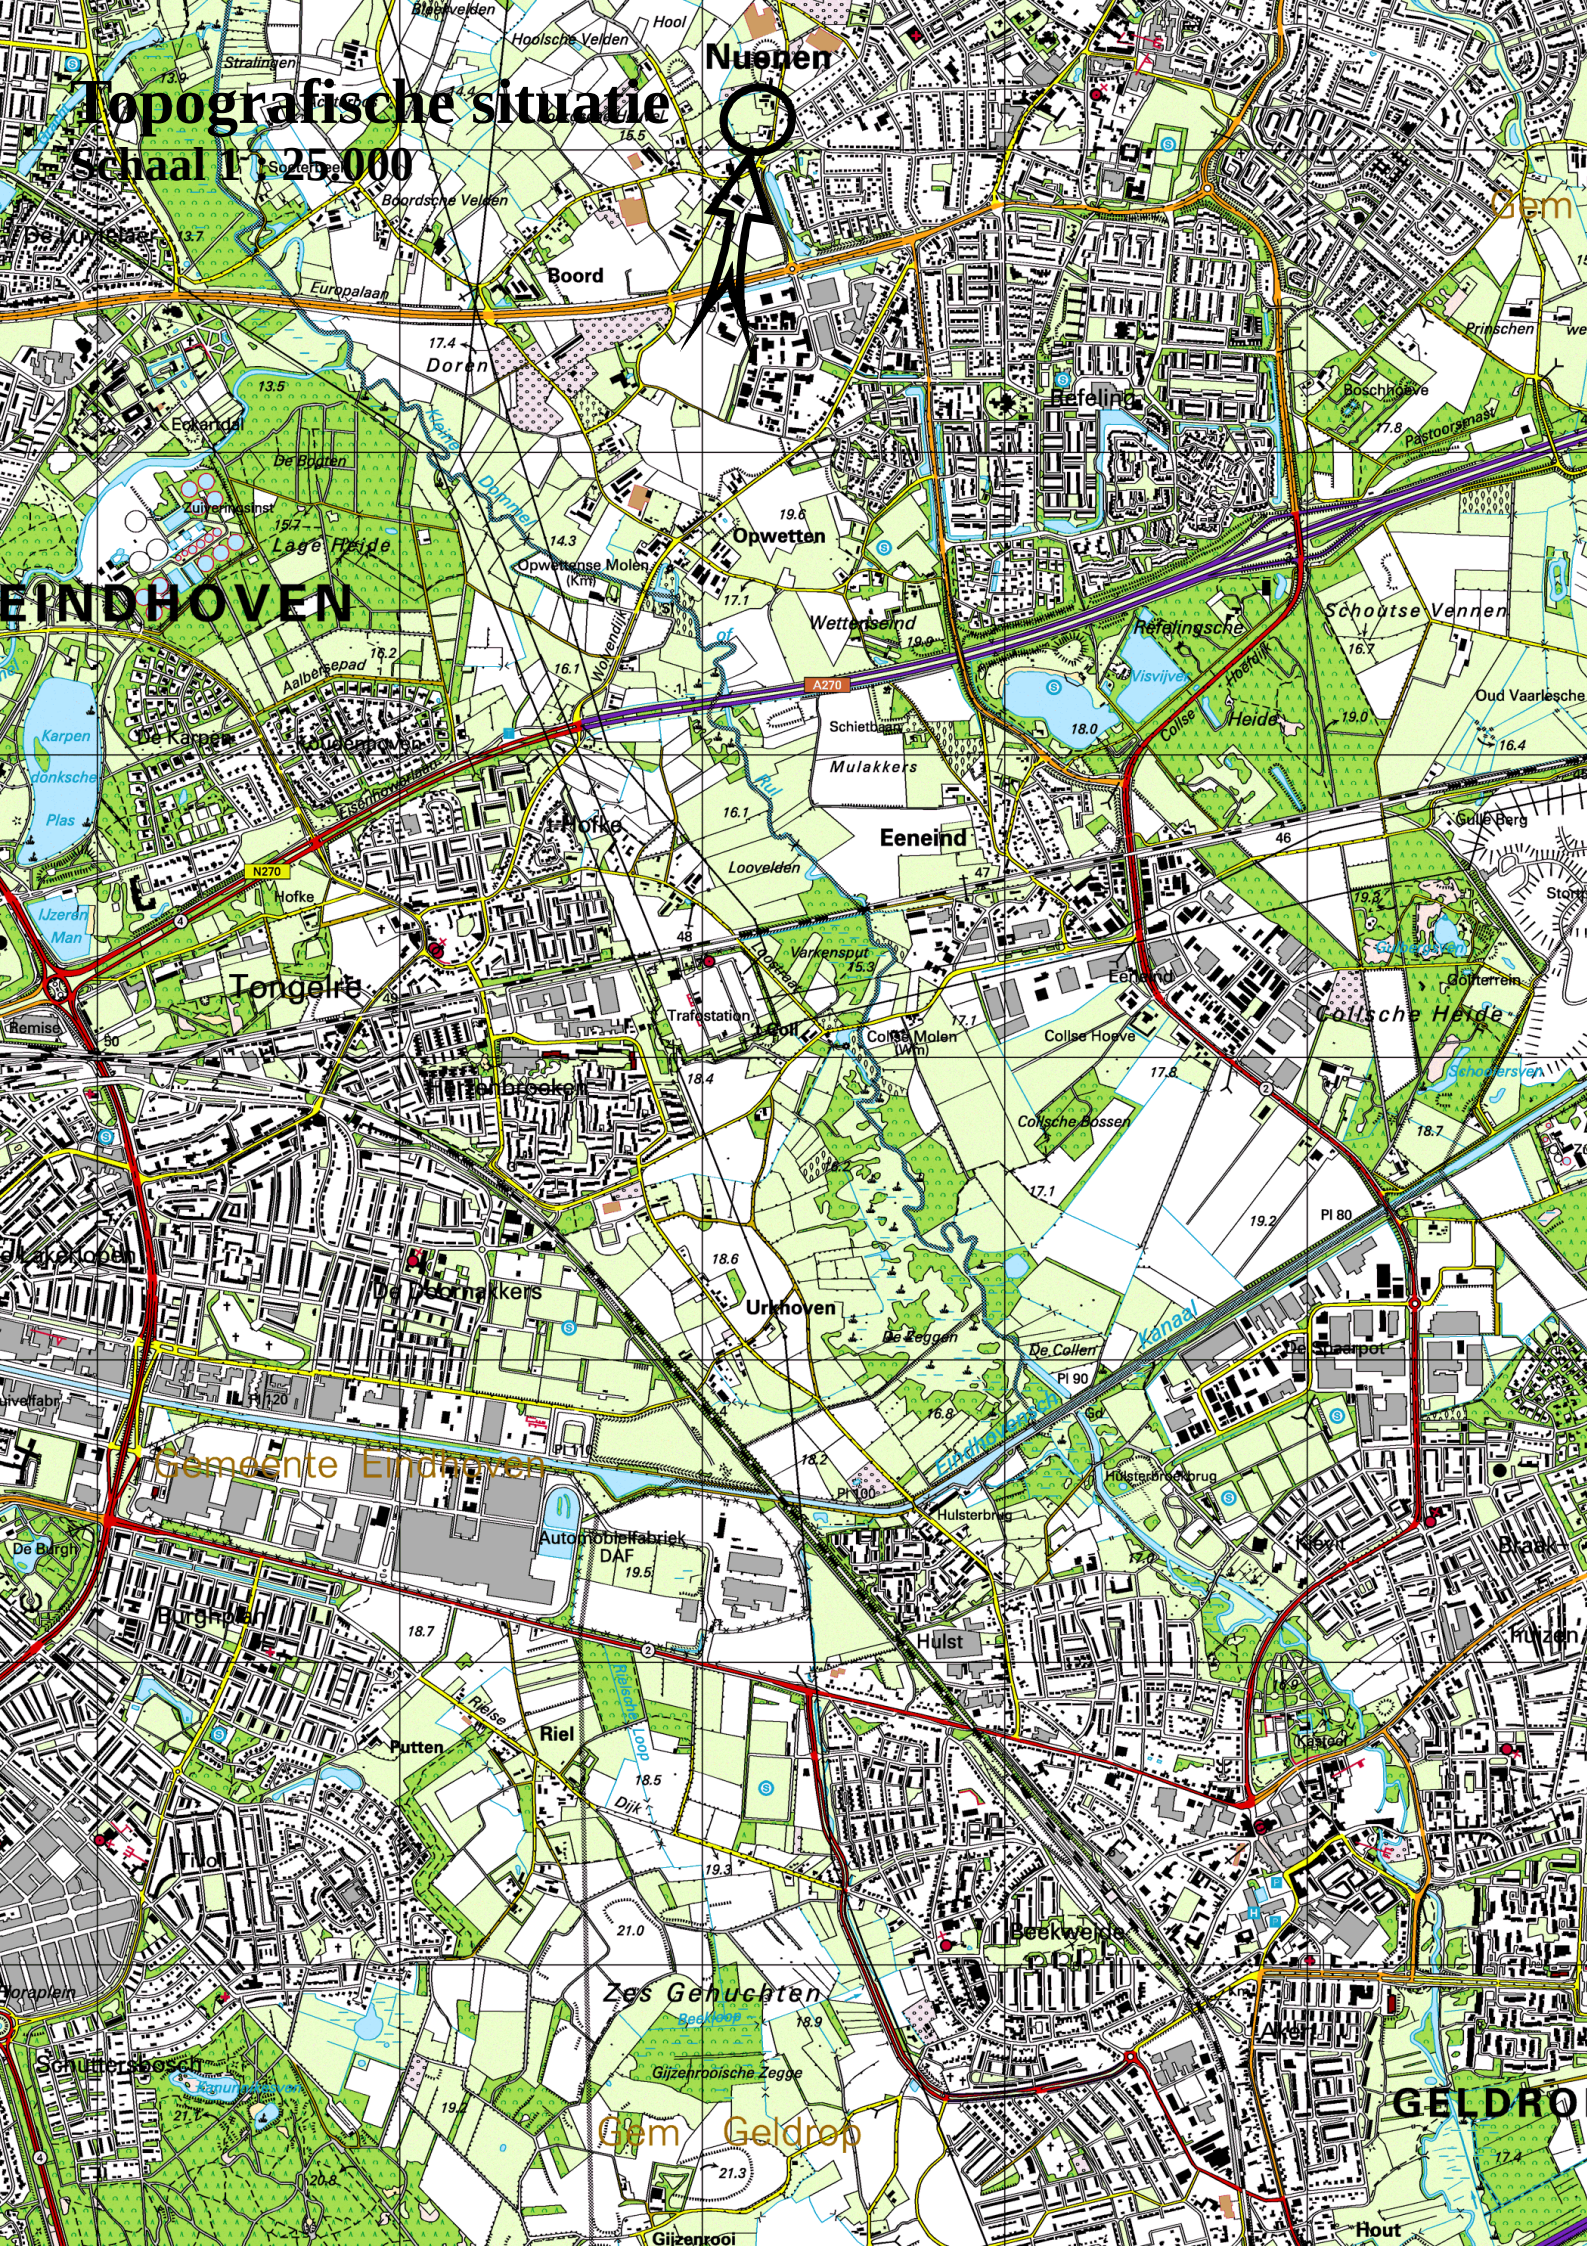
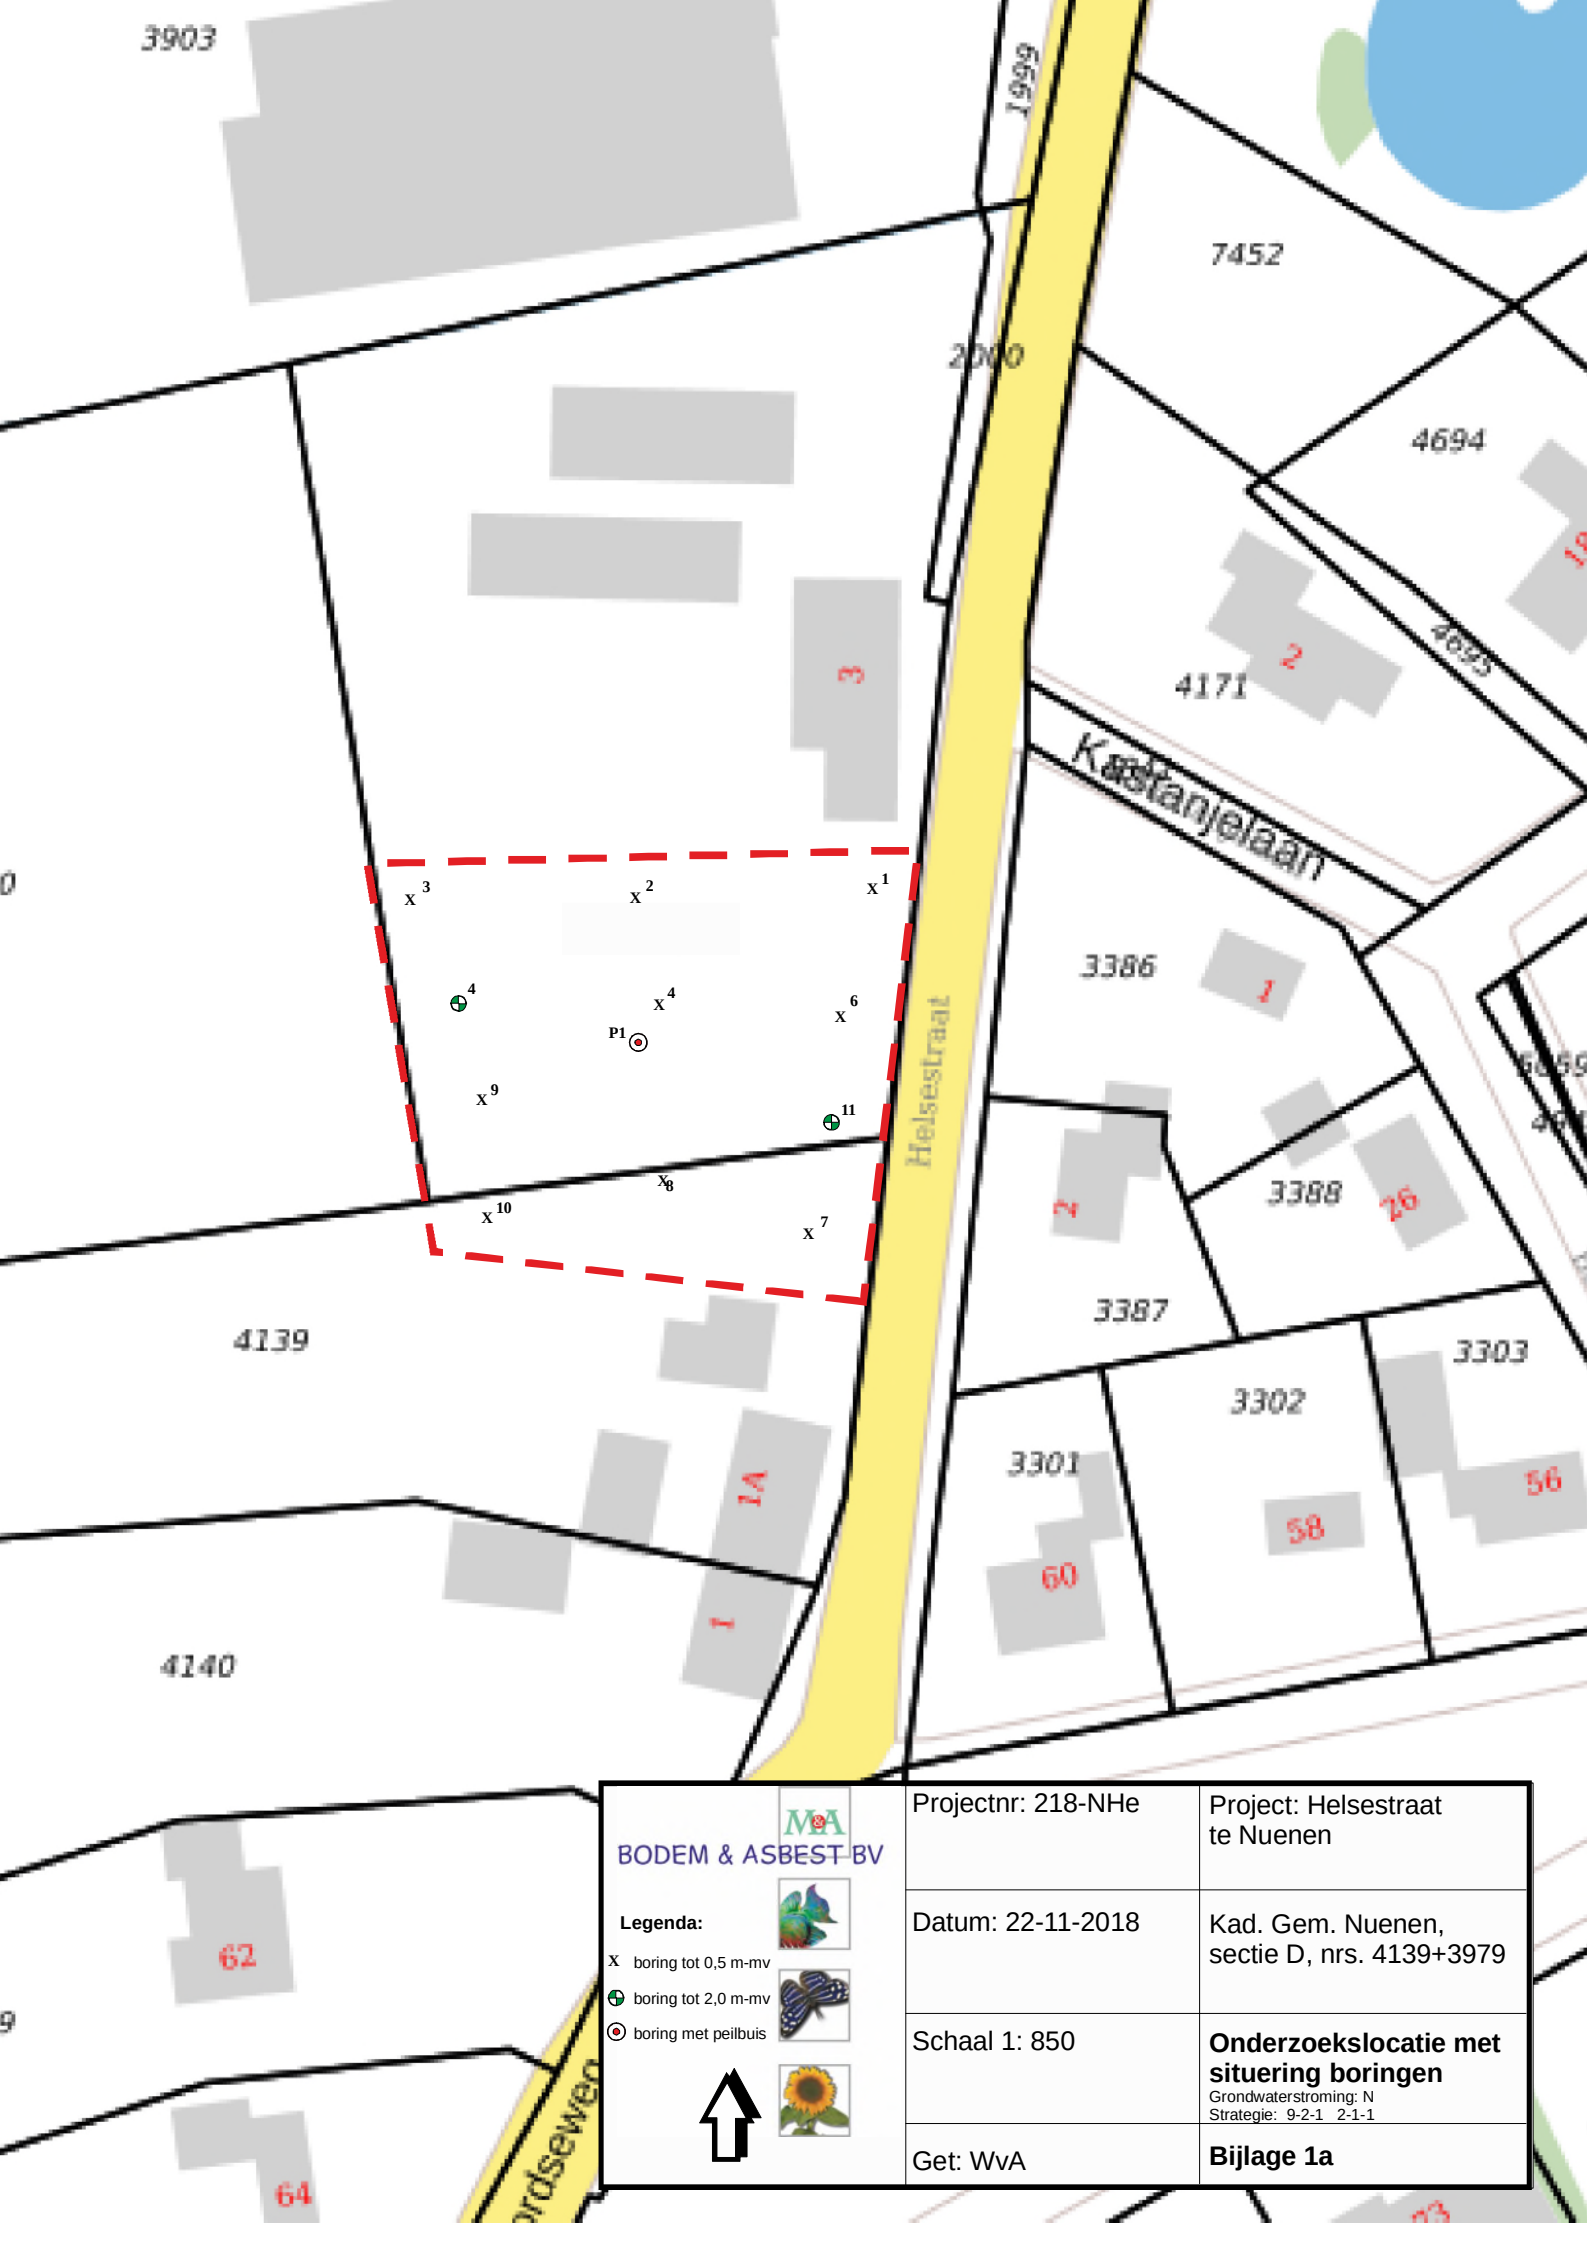
## **Bijlage 1a : Situatie- en boorpunttekening**

De boorpunten zijn aangegeven op de tekening in bijlage 1a.

Op 22 november 2018 zijn in totaliteit op de onderzoekslocatie 11 handboringen verricht van 0 tot 0.5 m - mv (bovengrond), welke gelijkmatig verdeeld zijn over de onderzoekslocatie. Twee van deze boringen zijn doorgezet tot 2 meter beneden maaiveld. Van alle separate boringen zijn vervolgens monsters genomen en deze monsters zijn in het laboratorium tot drie mengmonsters samengesteld:

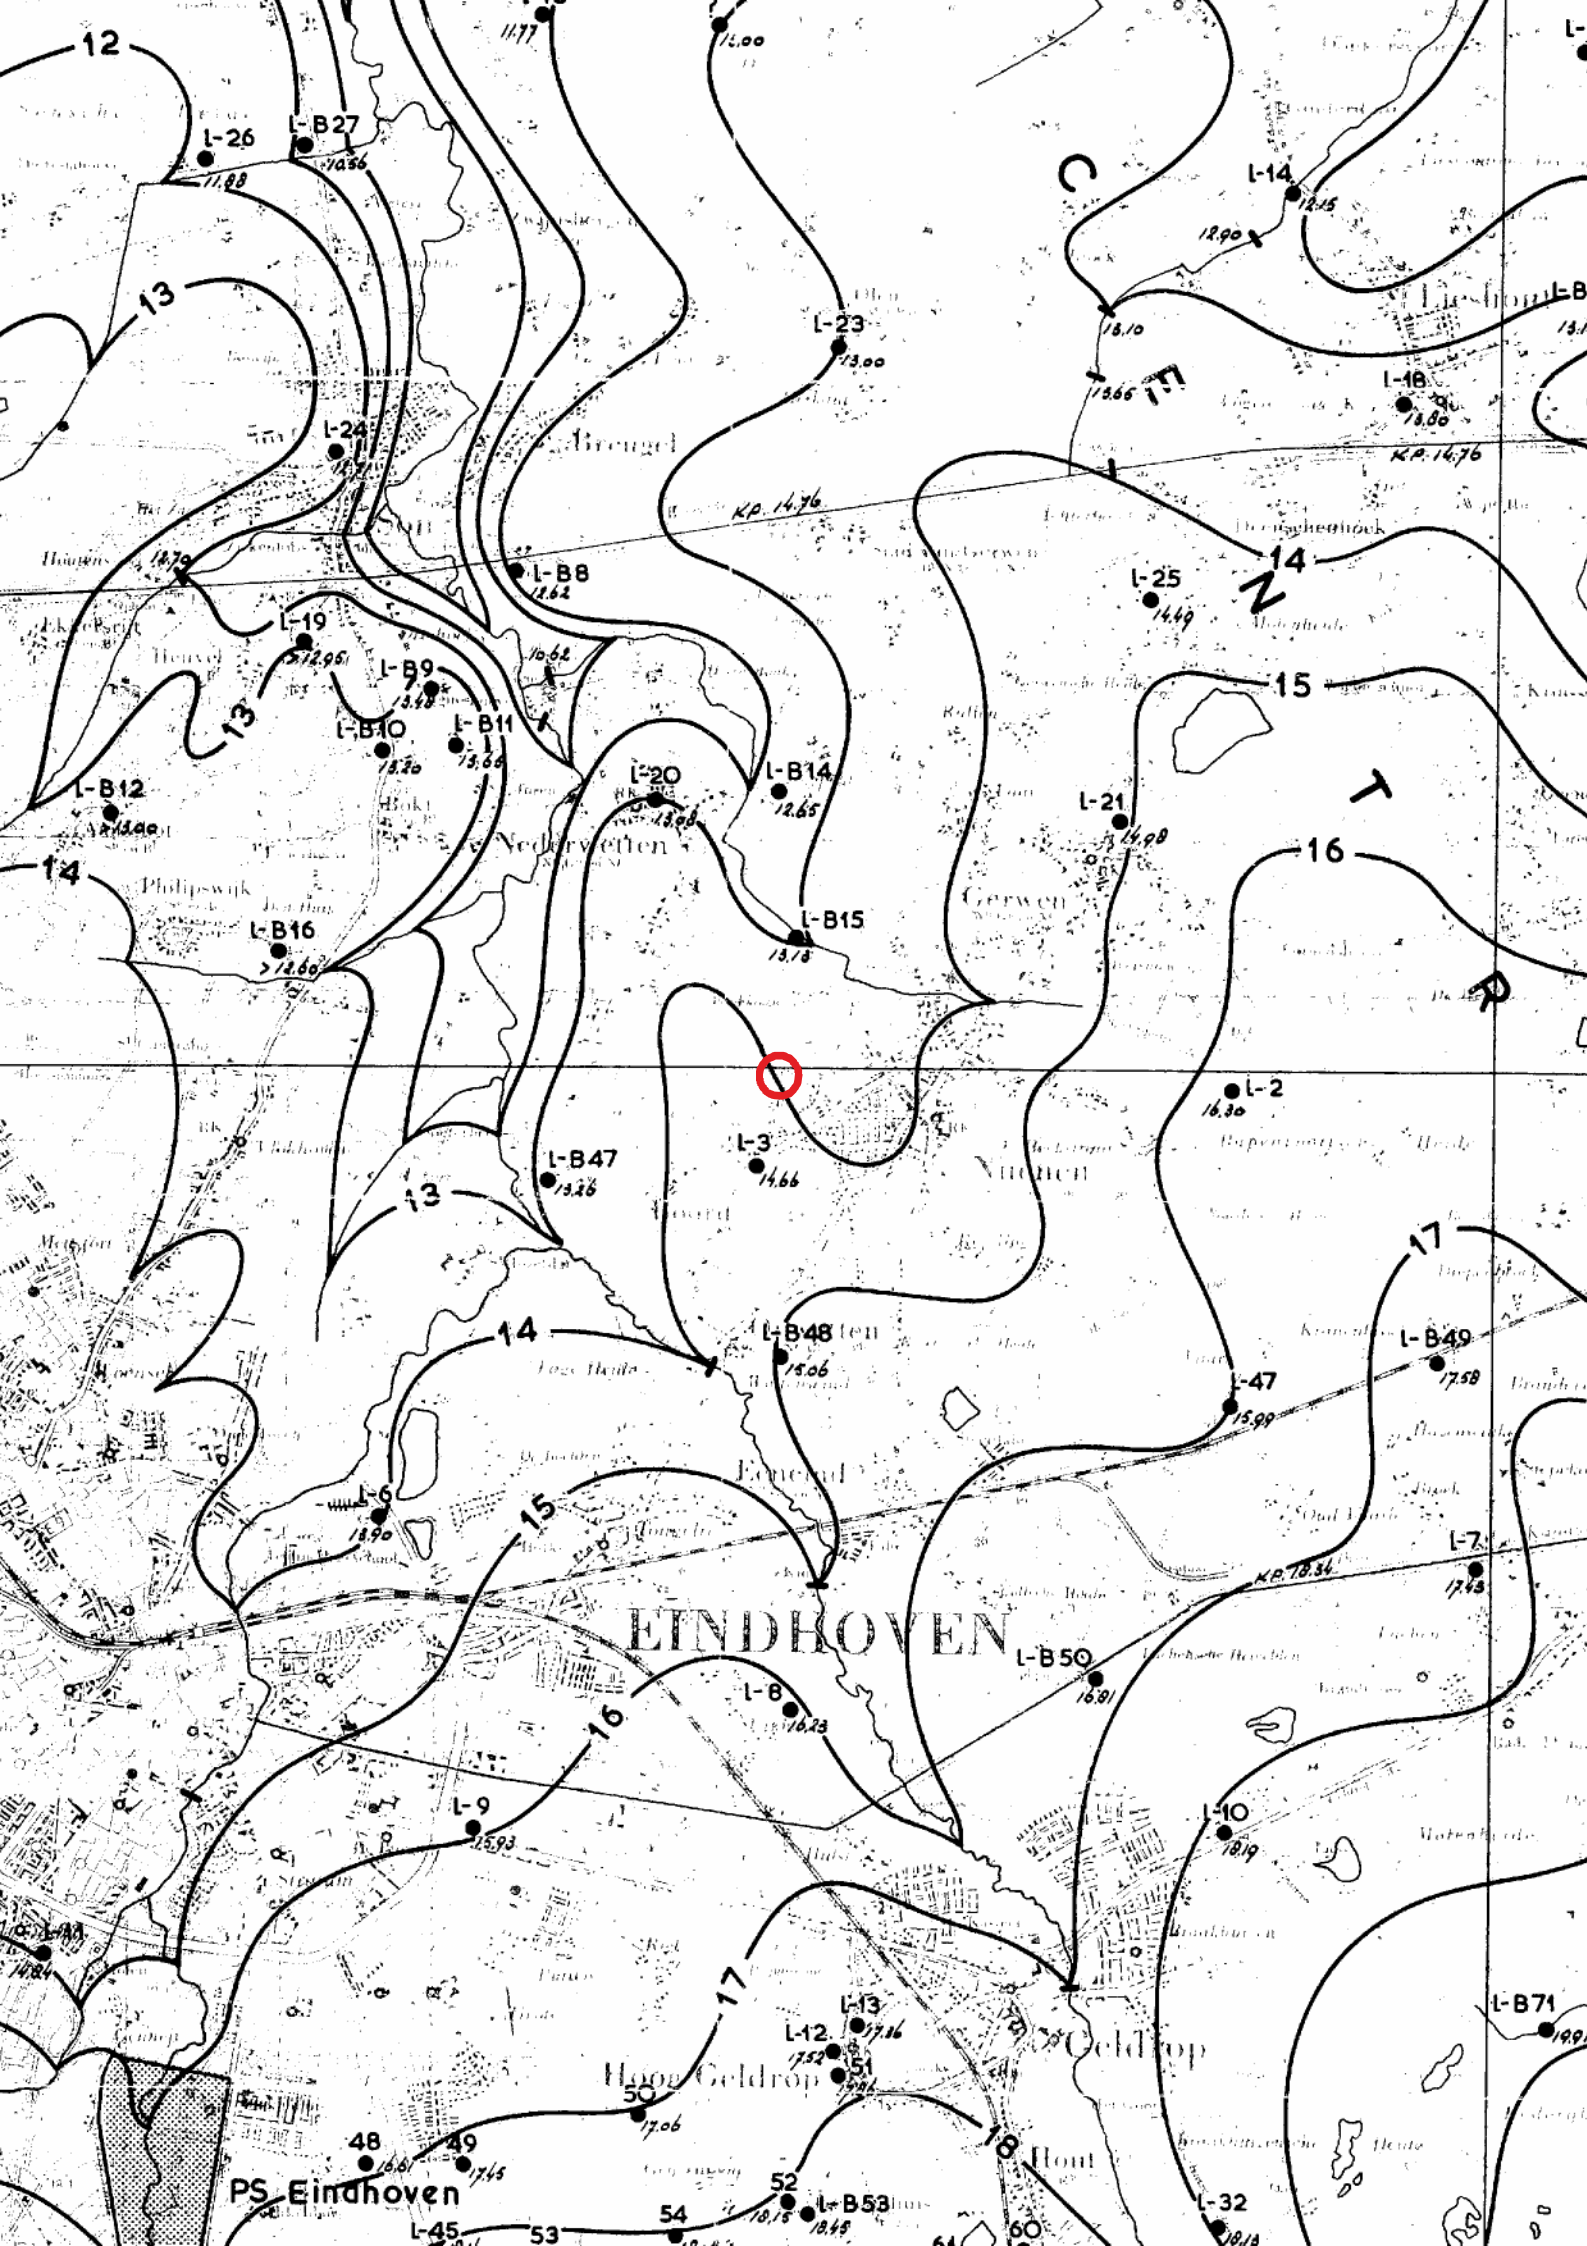
## **Bijlage 2 : Isohypsens**

De grondwaterspiegel van het freatische grondwater bevindt zich op ca. 14 meter boven NAP. De grondwaterstromingsrichting is noordelijk tot noordwestelijk.

Deze gegevens zijn ontleend aan de door TNO samengestelde grondwaterkaart van Nederland (kaart 57 oost, kaartblad 57F). Op de tekening in bijlage 2 zijn de isohypsen van de omgeving van de onderzoekslocatie weergegeven.

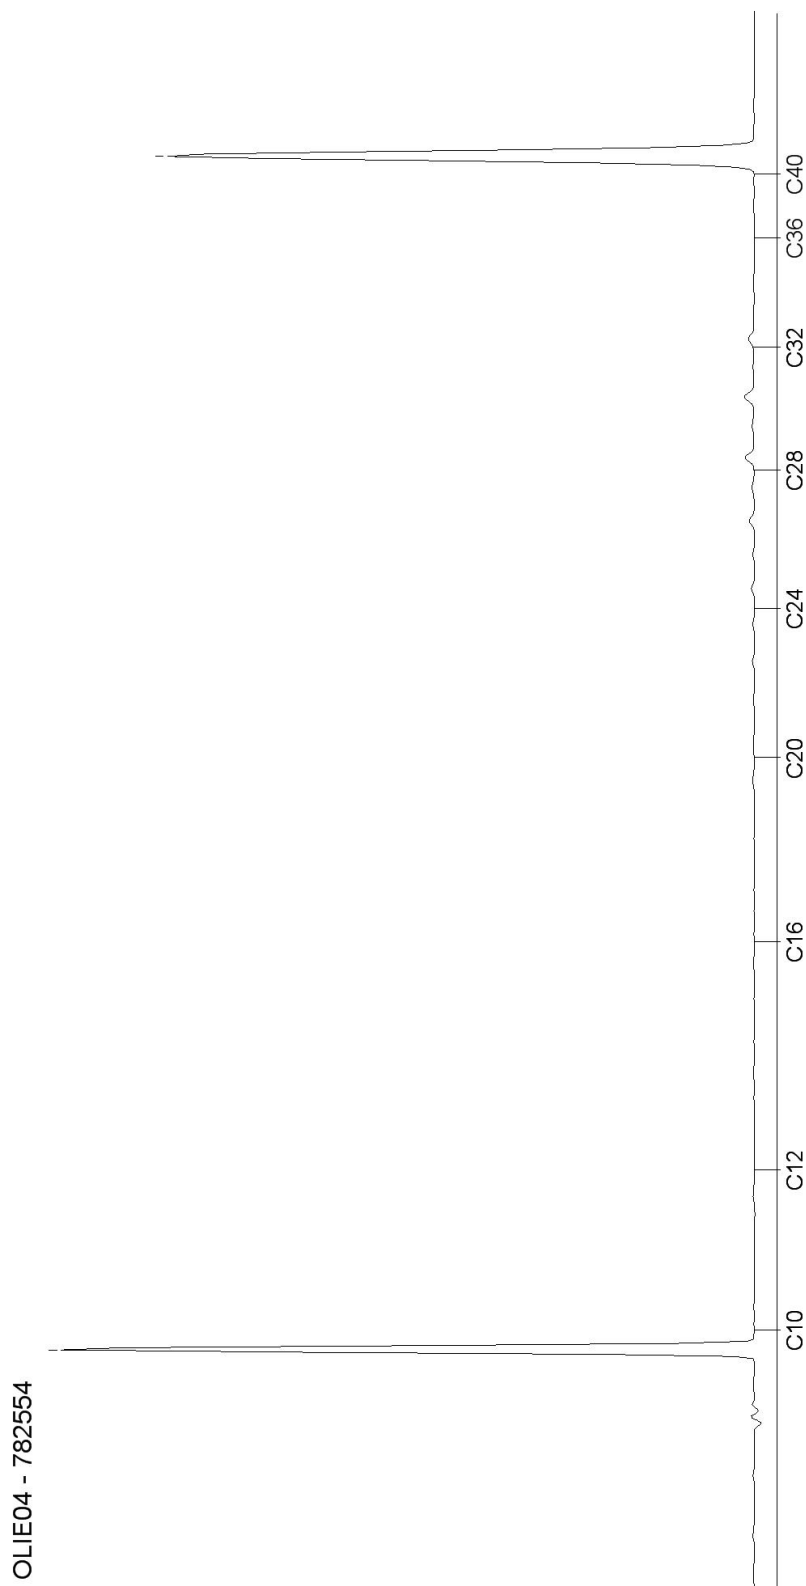
**Monsteromschrijving: MIX(1.1 + 2.1 + 3.1 + 4.1 + 5.1 + 6.1)**

CHROMATOGRAM for Order No. 810512, Analysis No. 782554, created at 27.11.2018 06:47:24

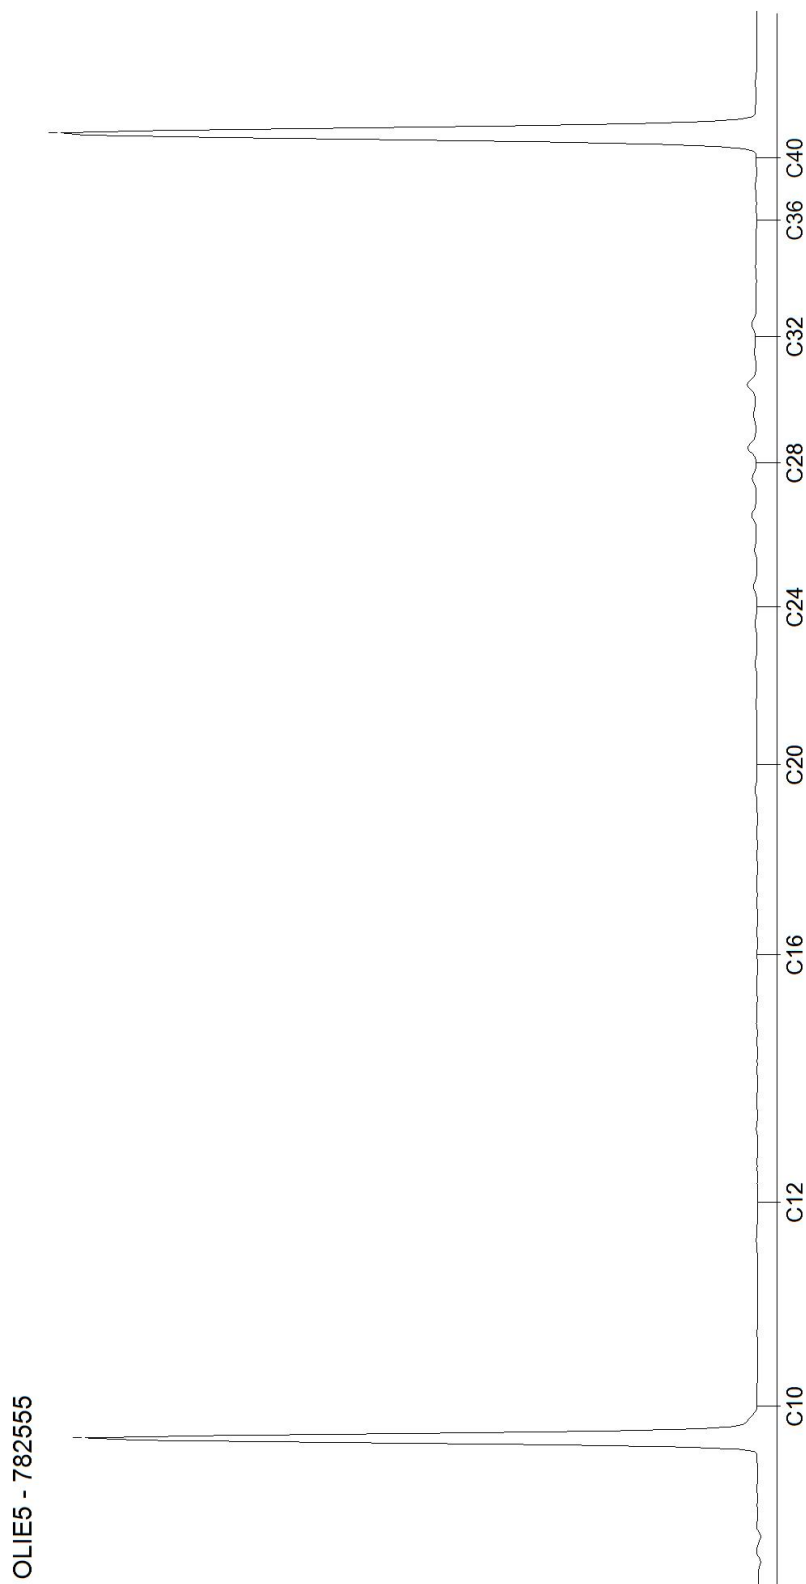
**Monsteromschrijving: MIX(7.1 + 8.1 + 9.1 + 10.1 + 11.1)**

CHROMATOGRAM for Order No. 810512, Analysis No. 782555, created at 27.11.2018 06:58:50

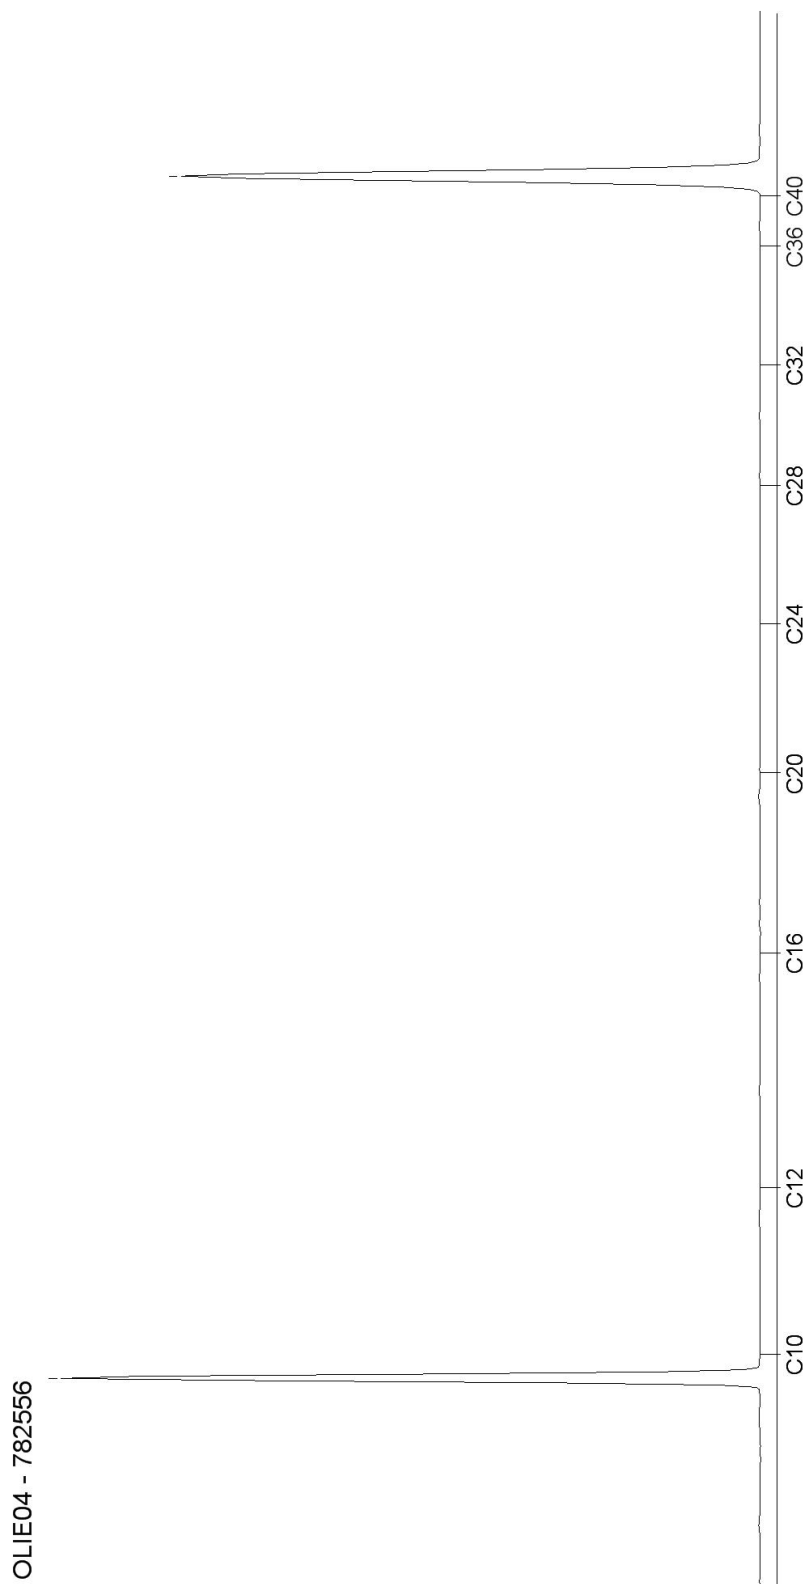
**Monsteromschrijving: MIX(5.2 + 5.3 + 5.4 + 11.2 + 11.3 + 11.4)**

CHROMATOGRAM for Order No. 810512, Analysis No. 782556, created at 27.11.2018 06:47:24

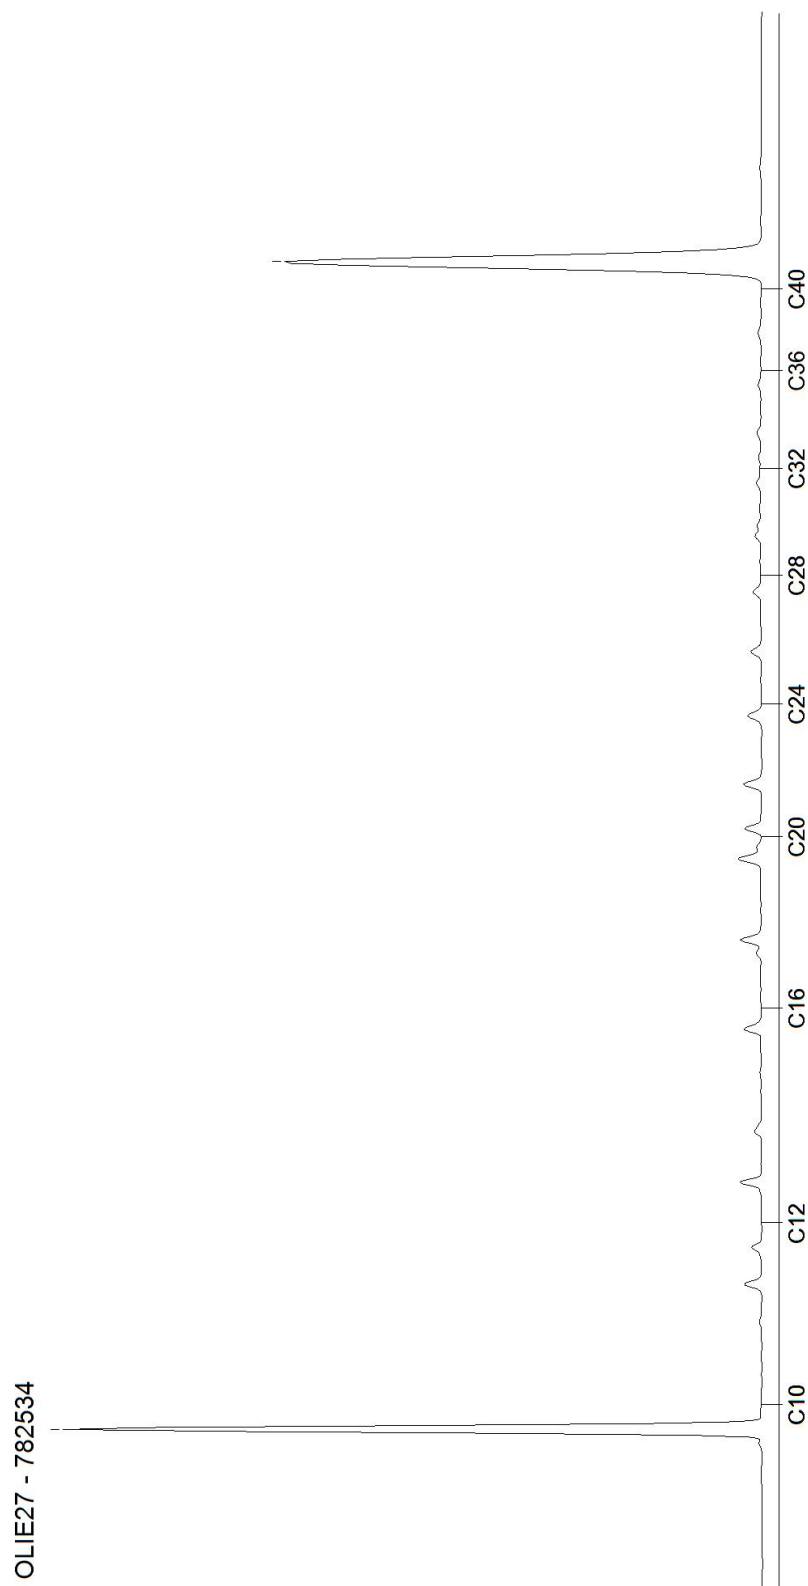
**Monsteromschrijving: P1, grondwater**

CHROMATOGRAM for Order No. 810509, Analysis No. 782534, created at 27.11.2018 07:23:27
