Historisch bodemonderzoek

plangebied Nuenen-West

projectnummer 411948
definitief revisie 02
5 juli 2018

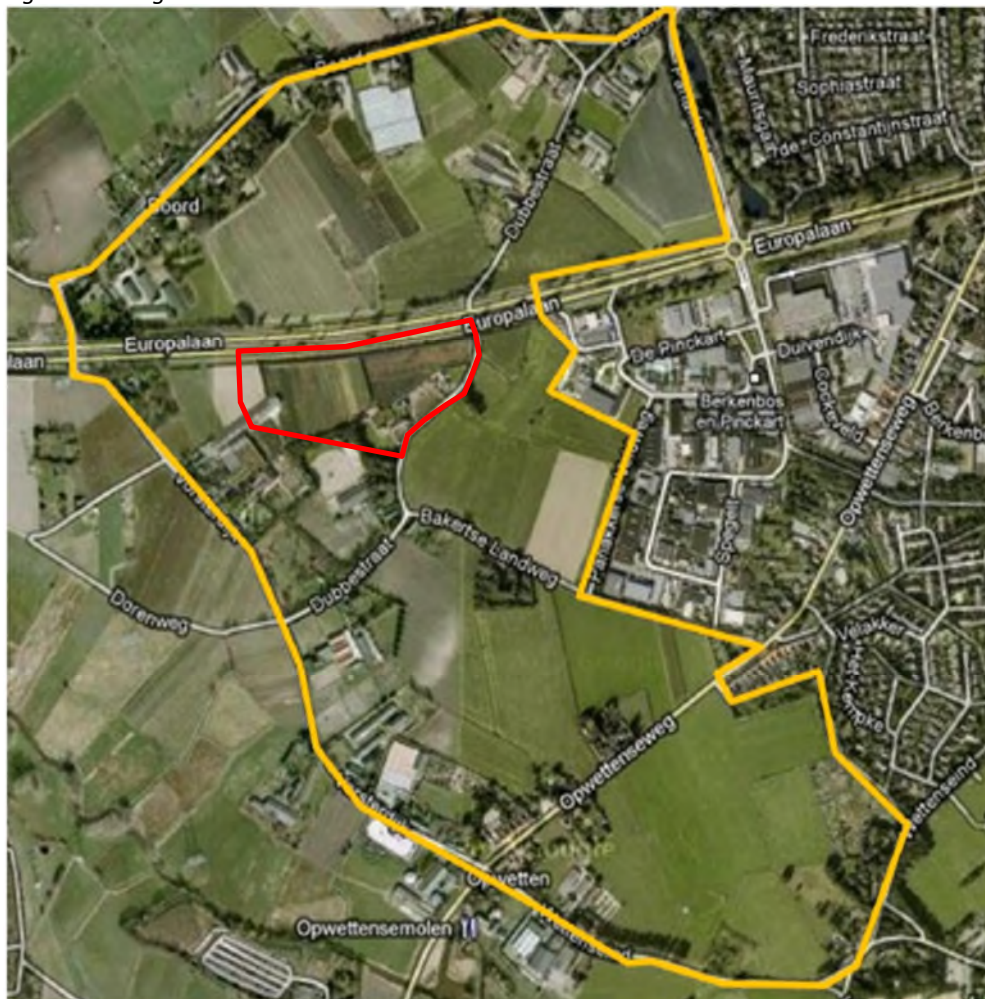
Figuur 1. Plangebied Nuenen-West

Het volledige plangebied is weergegeven in onderstaande figuur (gele contour).

Het terrein tussen de Europalaan, Dubbelstraat en Vorsterdijk is grotendeels reeds bebouwd en bewoond. Dit gebied (rode contour) wordt in onderhavig onderzoek buiten beschouwing gelaten.

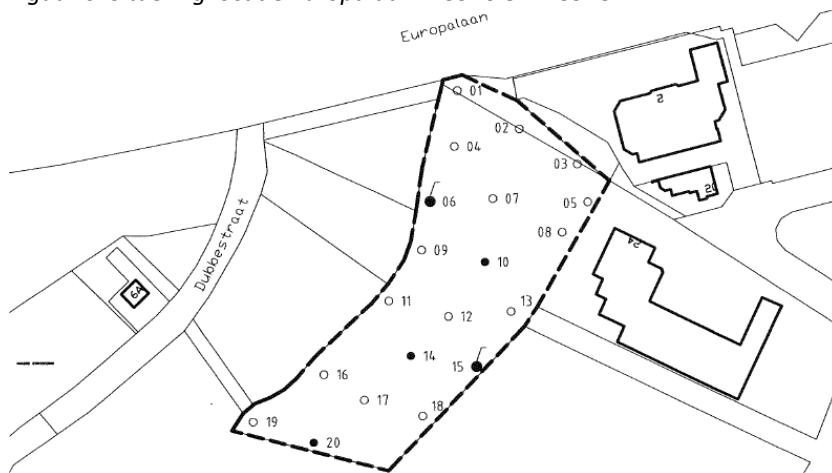
Figuur 6. Situering locatie Europalaan D 3976 en D 3978

Het terrein is gesitueerd tussen het tankstation aan de Europalaan 2 en de Dubbestraat. Zintuiglijk zijn geen bijzonderheden waargenomen. Visueel is ook geen asbestverdacht materiaal aangetroffen. In de grond zijn geen verhoogde gehalten gemeten. In het grondwater is maximaal een licht verhoogde concentratie aan koper gemeten.

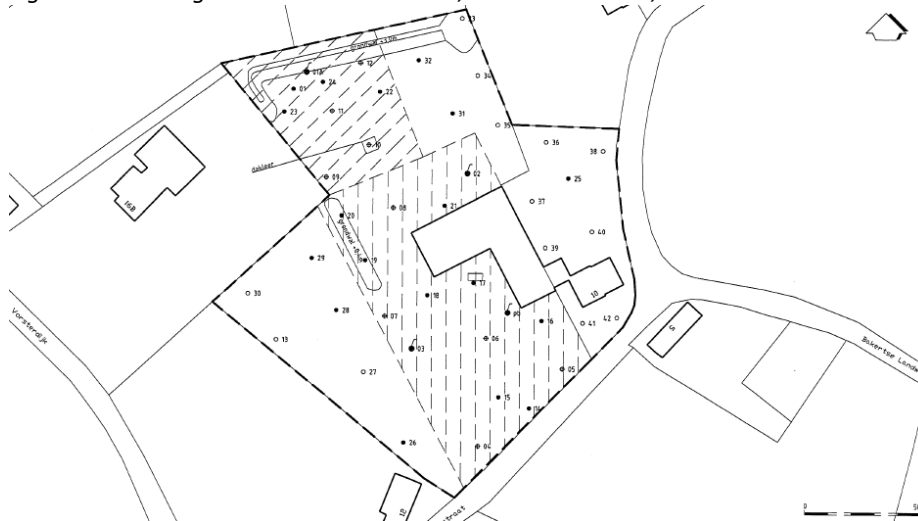
Figuur 7. Situering locatie Dubbestraat 10, kenmerk 475965, d.d. 31-08-2009

Op een deel van de locatie is stortmateriaal aangetroffen. De stort dateert uit de jaren '70. Vermoedelijk betreft het bouw- en sloopafval en huishoudelijk afval, echter valt de aanwezigheid van chemisch afval en asbest niet uit te sluiten. De omvang van de stort binnen de grenzen van de onderzoekslocatie wordt ingeschat op circa 4.800 m² en 12.000 m³.

De grond nabij de stort bevat maximaal licht verhoogde gehalten aan barium, kobalt, lood, PCB, PAK en minerale olie. In het grondwater zijn licht verhoogde concentraties aan barium, benzeen, toluen, xyleen, naftaleen, en cis-1,2-dichlooretheen gemeten. De gemeten concentraties wijzen op de aanwezigheid van een stortplaats, echter behoeven deze geen verder bodemonderzoek.
