HISTORISCH BODEMONDERZOEK

Spoordonkseweg 90a en 91a

**te Spoordonk, gemeente Oirschot**

Rapportnummer: 2002123

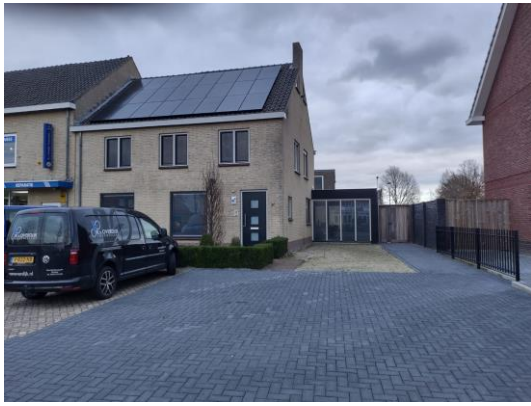
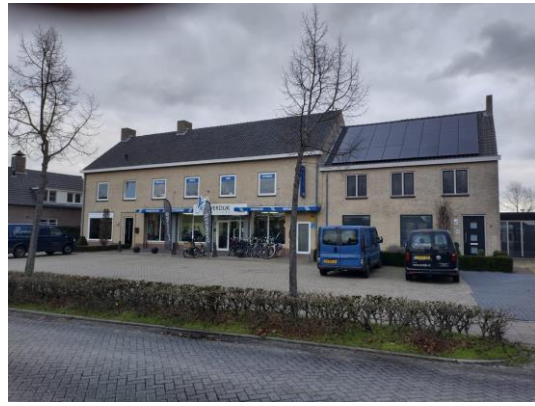
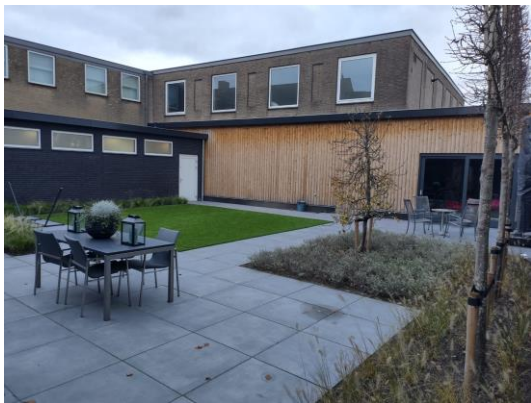
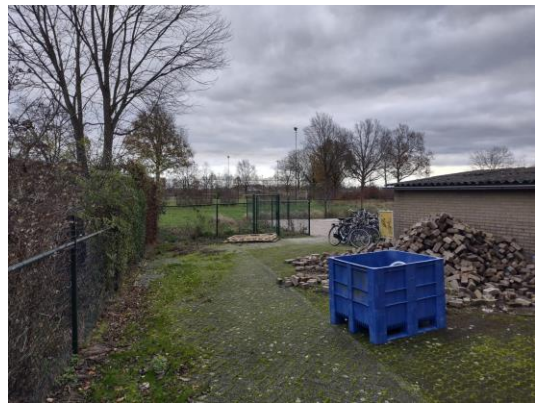
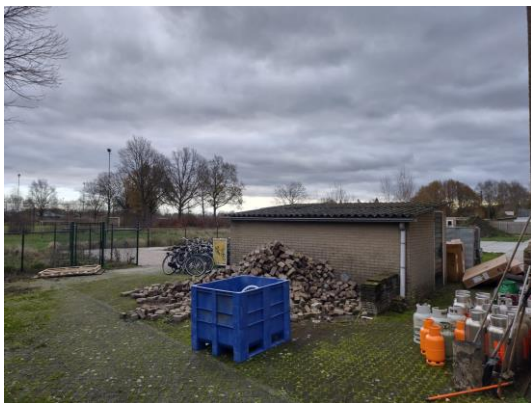
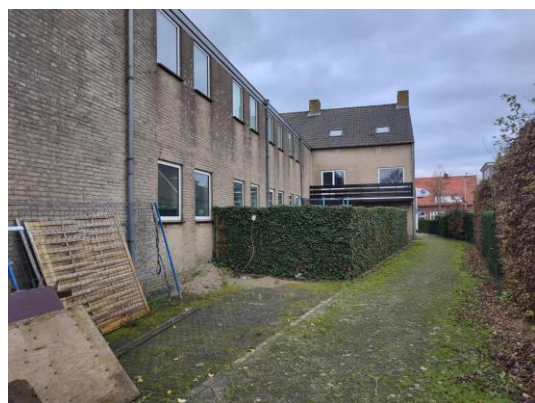
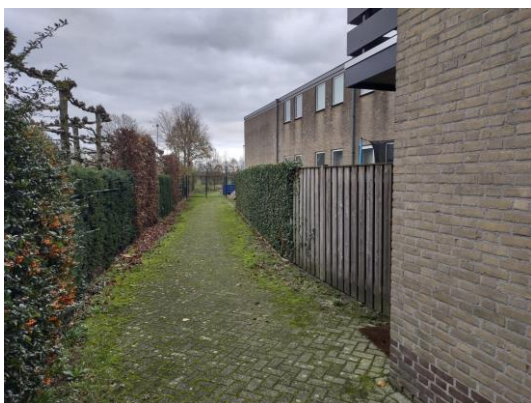
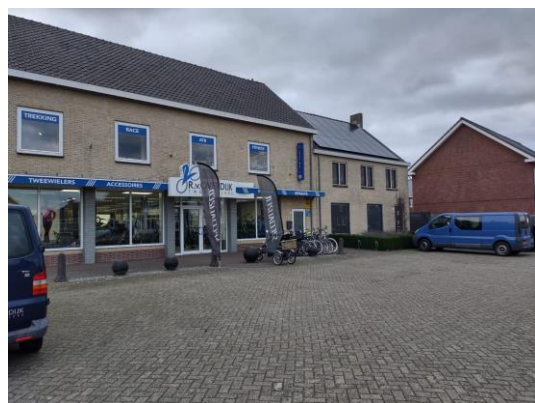
## **Bijlage 2 : Fotorapportage**

Door een medewerker van Lankelma Geotechniek Zuid B.V. is een terreininspectie uitgevoerd. Foto's van de locatie zijn in bijlage 2 van dit schrijven toegevoegd. De locatie is daadwerkelijk in gebruik zoals in voorgaande alinea omschreven. Er zijn tijdens de terreininspectie geen bijzonderheden (zoals verdachte plekken, artefacten of bodembeschermende voorzieningen, puin en/of asbest op het maaiveld, asbest beschoeiingen, verzakkingen, verhogingen, verkleuringen, brandplaatsen) geconstateerd, welke een aanwijzing zouden kunnen zijn voor een mogelijke bodemverontreiniging.

Ten tijde van de inspectie was onderhavige onderzoekslocatie grotendeels bebouwd en voor het overige verhard. Ten zuidwesten van de bevindt de beklinkerde weg 'Spoordonkseweg'. Bij de uitgevoerde inspectie van het maaiveld zijn geen bodemvreemde materialen, kleuren e.d. aangetroffen, welke een aanwijzing zouden kunnen zijn voor een mogelijke bodemverontreiniging.
