nader bodemonderzoek

Boerenkamplaan 110

Someren

Opdrachtgever	Rho Adviseurs voor leefruimte Torenallee 20 5617 BC Eindhoven
Rapportnummer	21630.006
Versienummer	D1
Status	Definitief
Datum	19 juli 2023
Opsteller ¹	De heer W.J.J. de Louw, MSc
Kwaliteitscontrole	De heer dr. ir. B.A. van de Pas

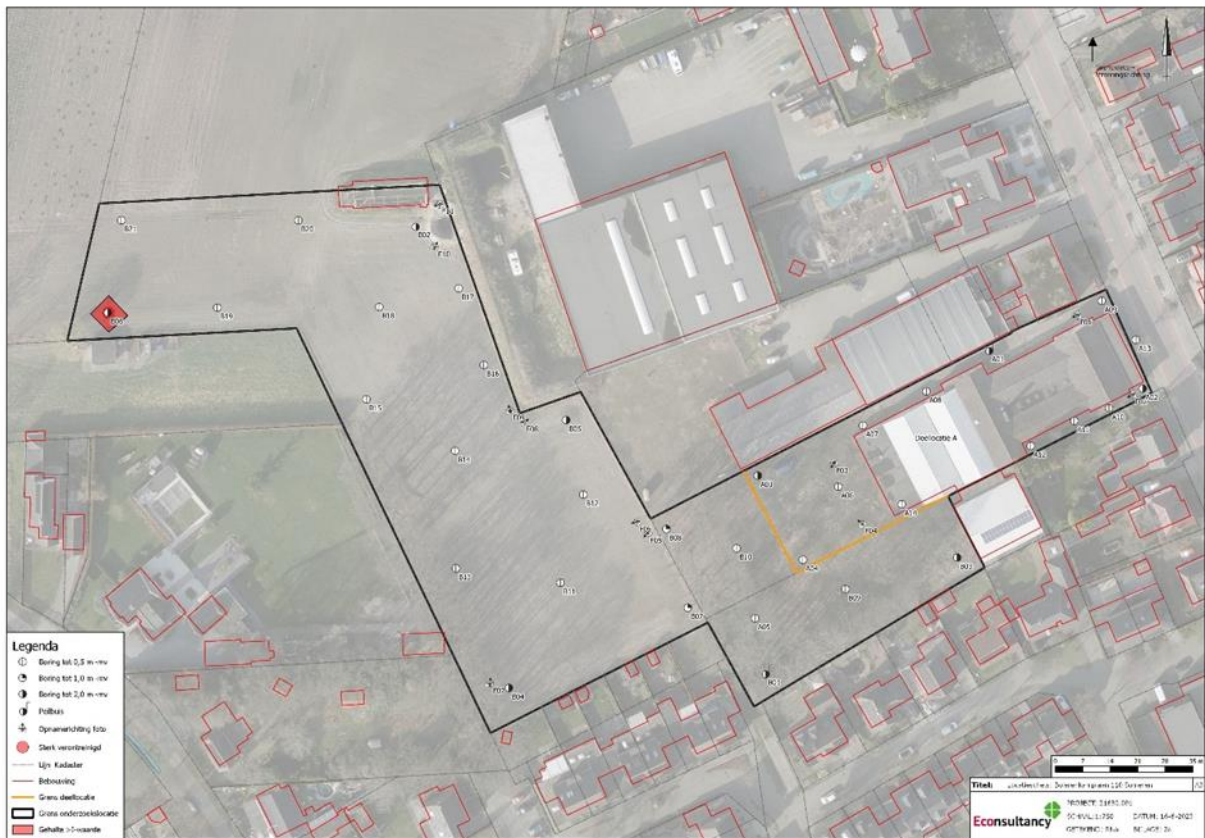
Figuur 4.1 Inschatting verontreinigingssituatie.

Figuur 4.1 geeft een weergave van de verontreinigingssituatie zoals deze op grond van de huidige gegevens wordt ingeschat.
