Melding BUS (Immobiel)
Berkeindje 3 te Lierop
(2304/126/JH-01, versie 0)

Melding BUS (Immobiel)

Berkeindje 3 te Lierop

2304/126/JH-01

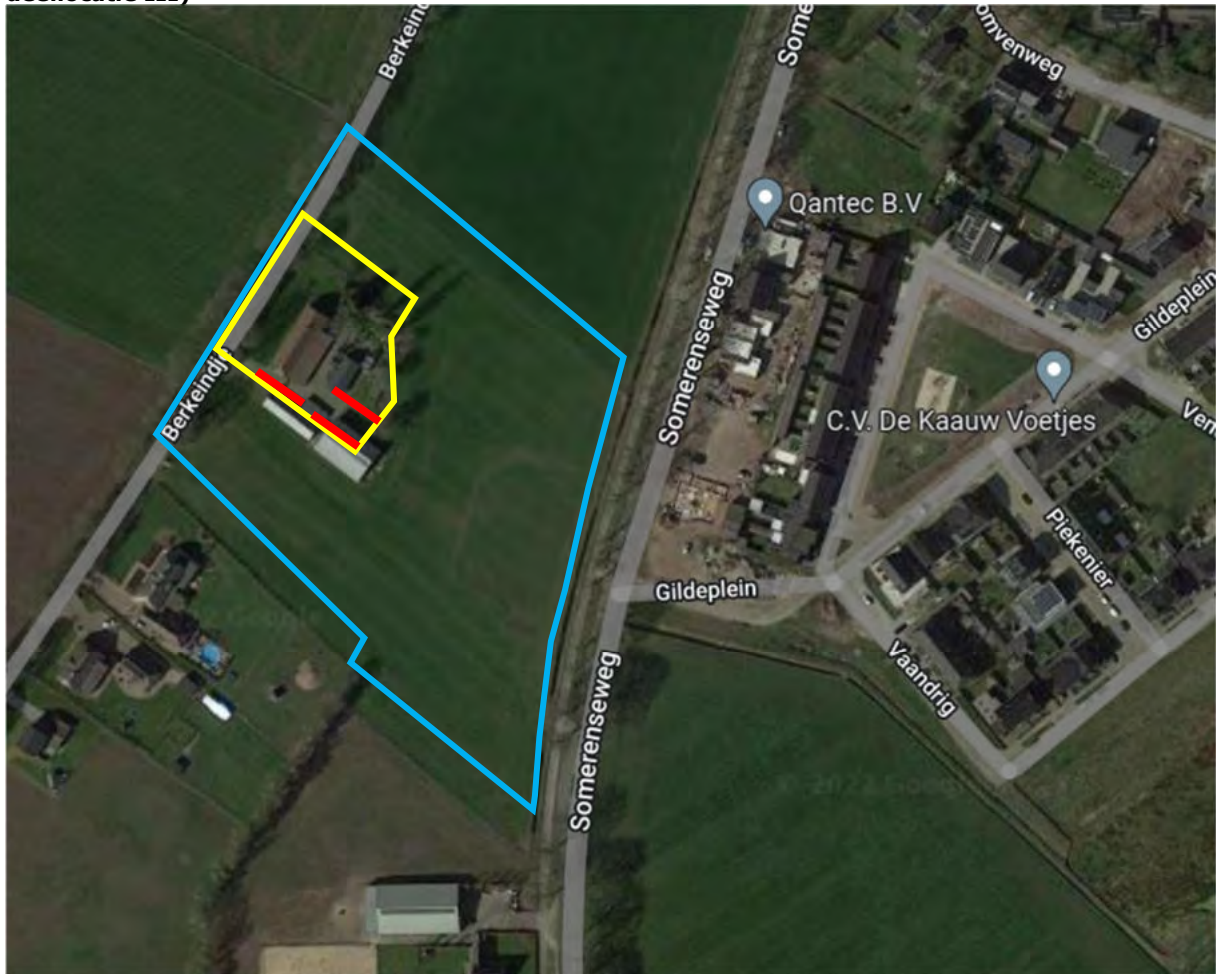
Figuur 2.1: luchtfoto onderzoekslocatie (rood: deellocatie I, geel: deellocatie II, blauw: deellocatie III)

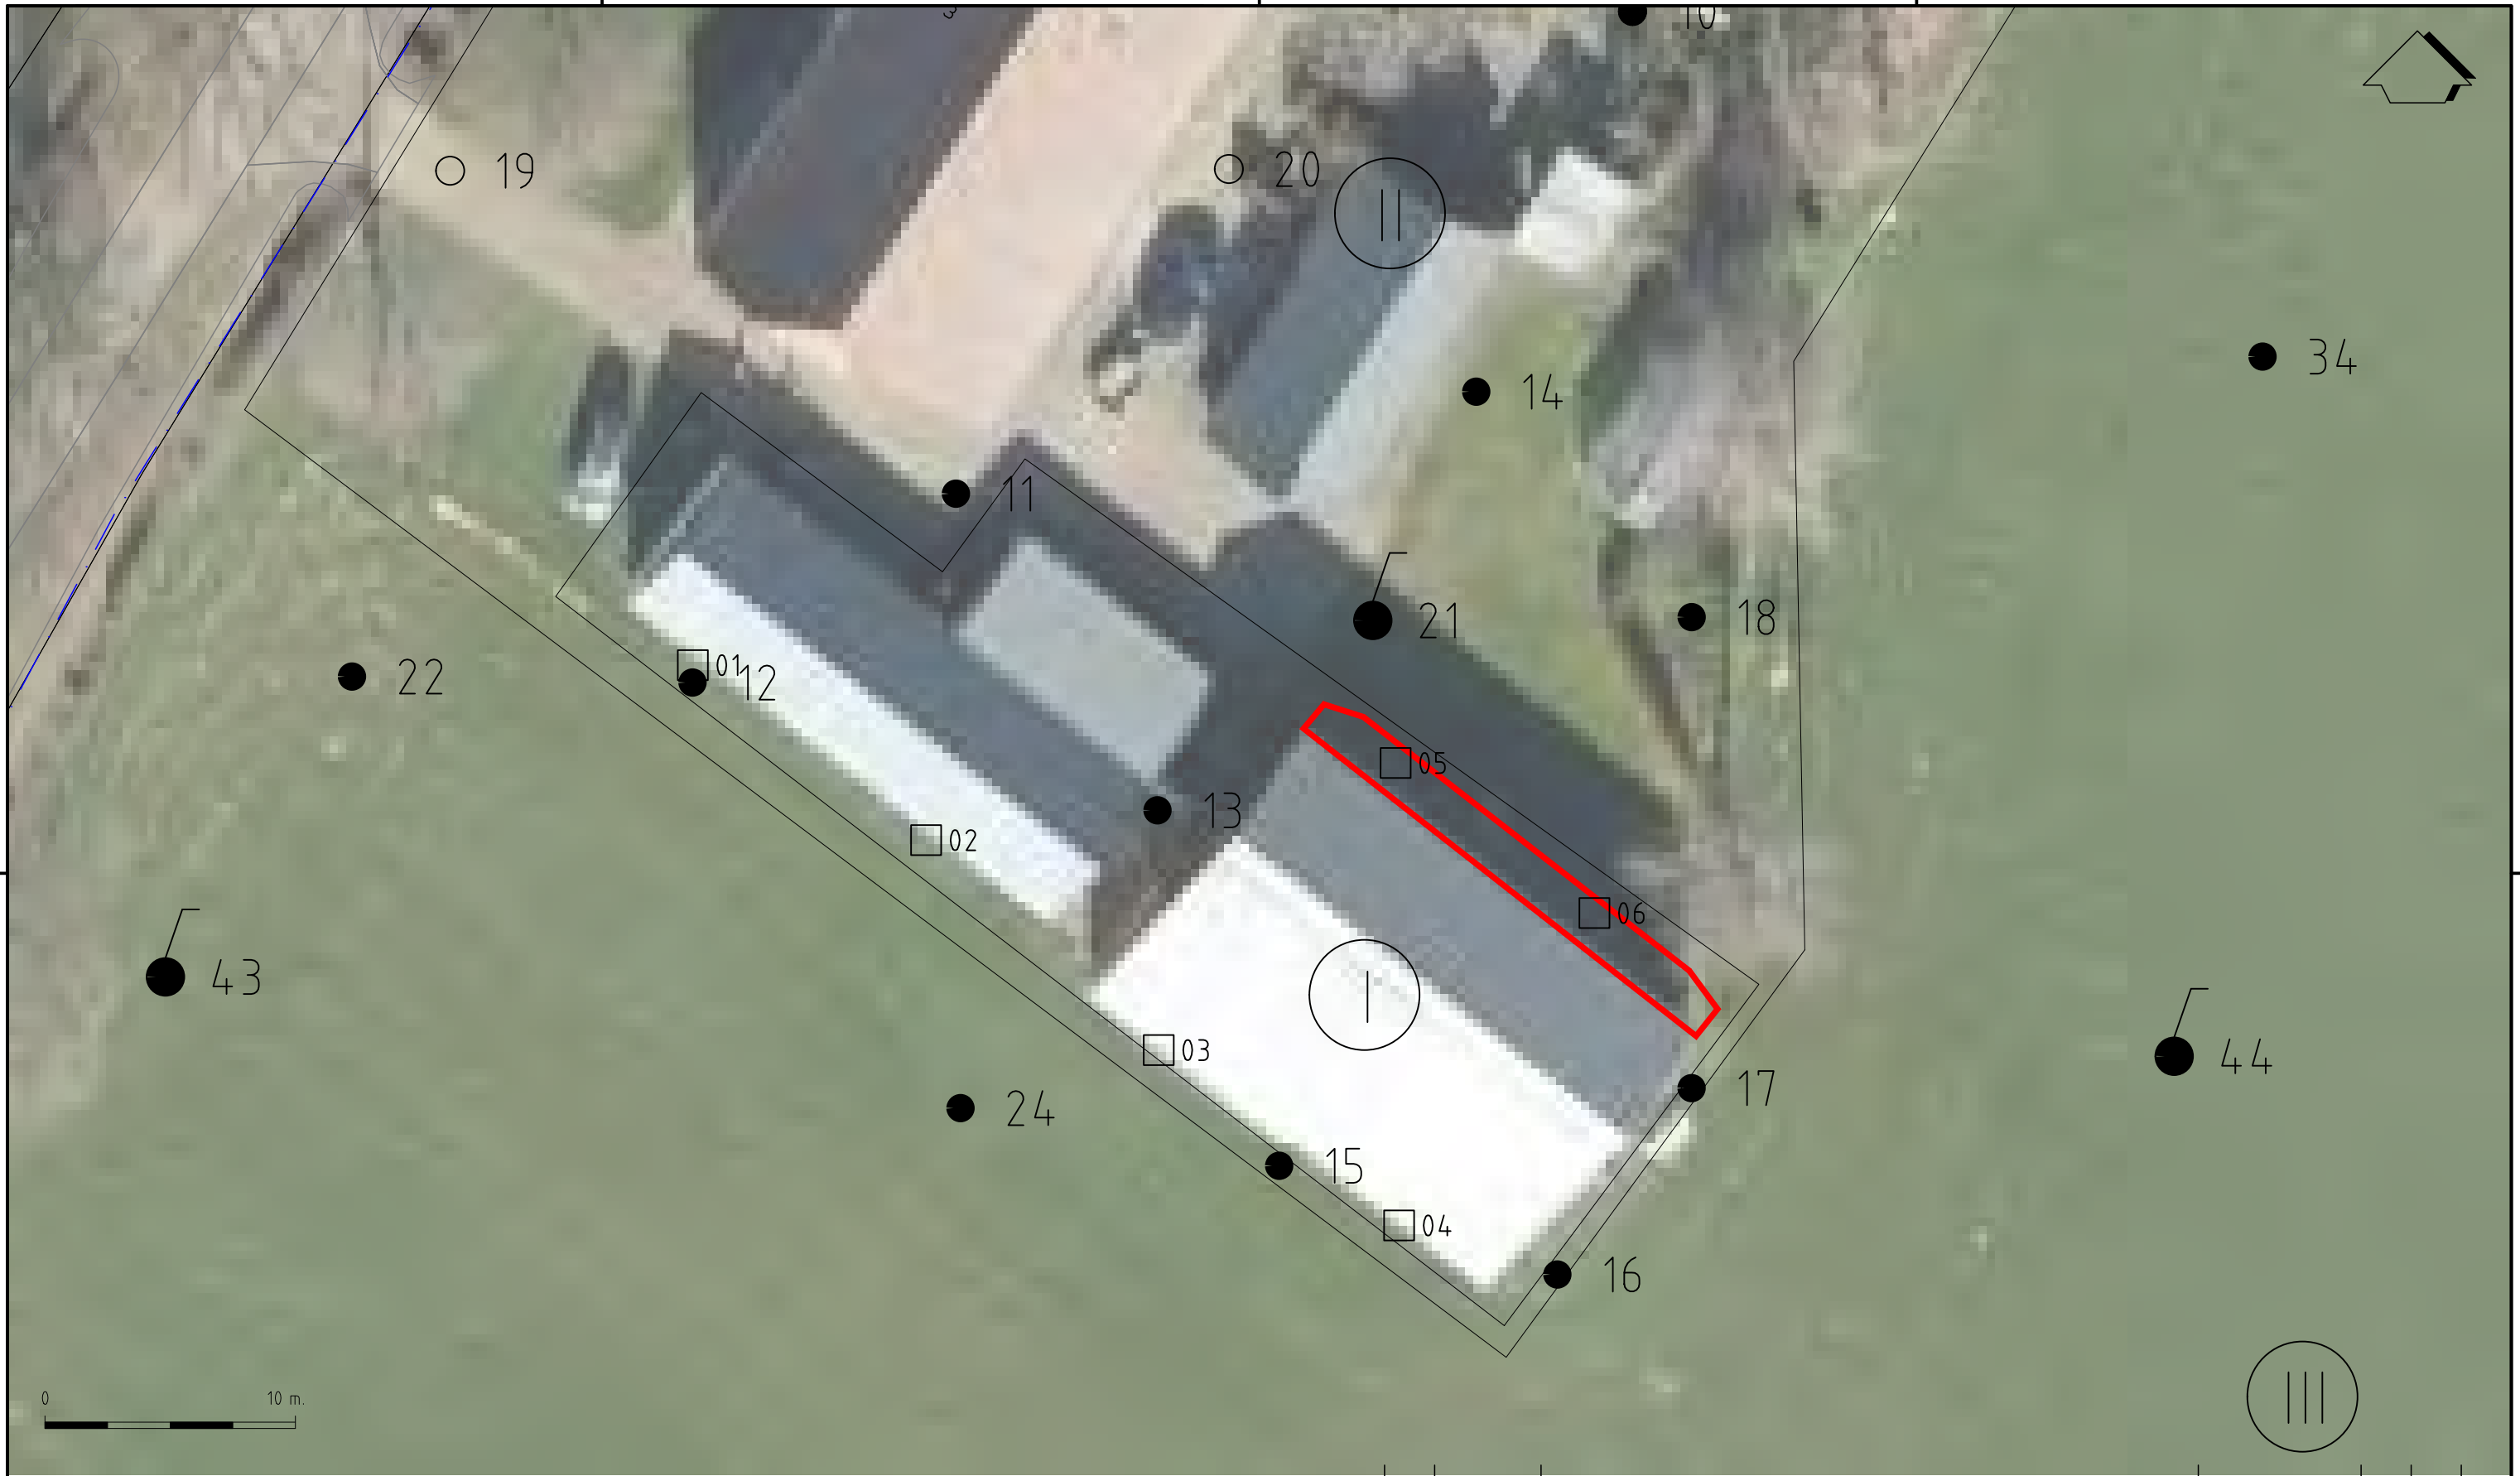
Bijlage 11: Verontreinigingssituatie asbest

ASBESTGAT	DEELLOCATIE
BORING 0,5 M-MV	Locatiegrens
BORING 2,0 M-MV	I-CONTOUR
PEILBUIS

Uit het bodemonderzoek blijkt dat ter plaatse van één druppelzone (noordelijke druppelzone van de oostelijke schuur) een gehalte asbest is gemeten dat de interventiewaarde overschrijdt (maximaal gewogen gehalte 270 mg/kg d.s.) in de bodemlaag van 0,00 - 0,10 m-mv. Deze toplaag is tevens licht verontreinigd met PCB. Uit de verticale afperking blijkt dat in de bodemlaag van 0,10 - 0,50 geen sprake is van een overschrijding van de interventiewaarde (maximaal gewogen gehalte bedraagt 49 mg/kg d.s.).
