**Verkennend bodem- en asbestonderzoek
Berkeindje-Vaarsehoefweg te Lierop
(2107/248/TB-01, versie 0)**

Verkennd bodem- en asbestonderzoek

Berkeindje-Vaarsehoefweg te Lierop

2107/248/TB-01

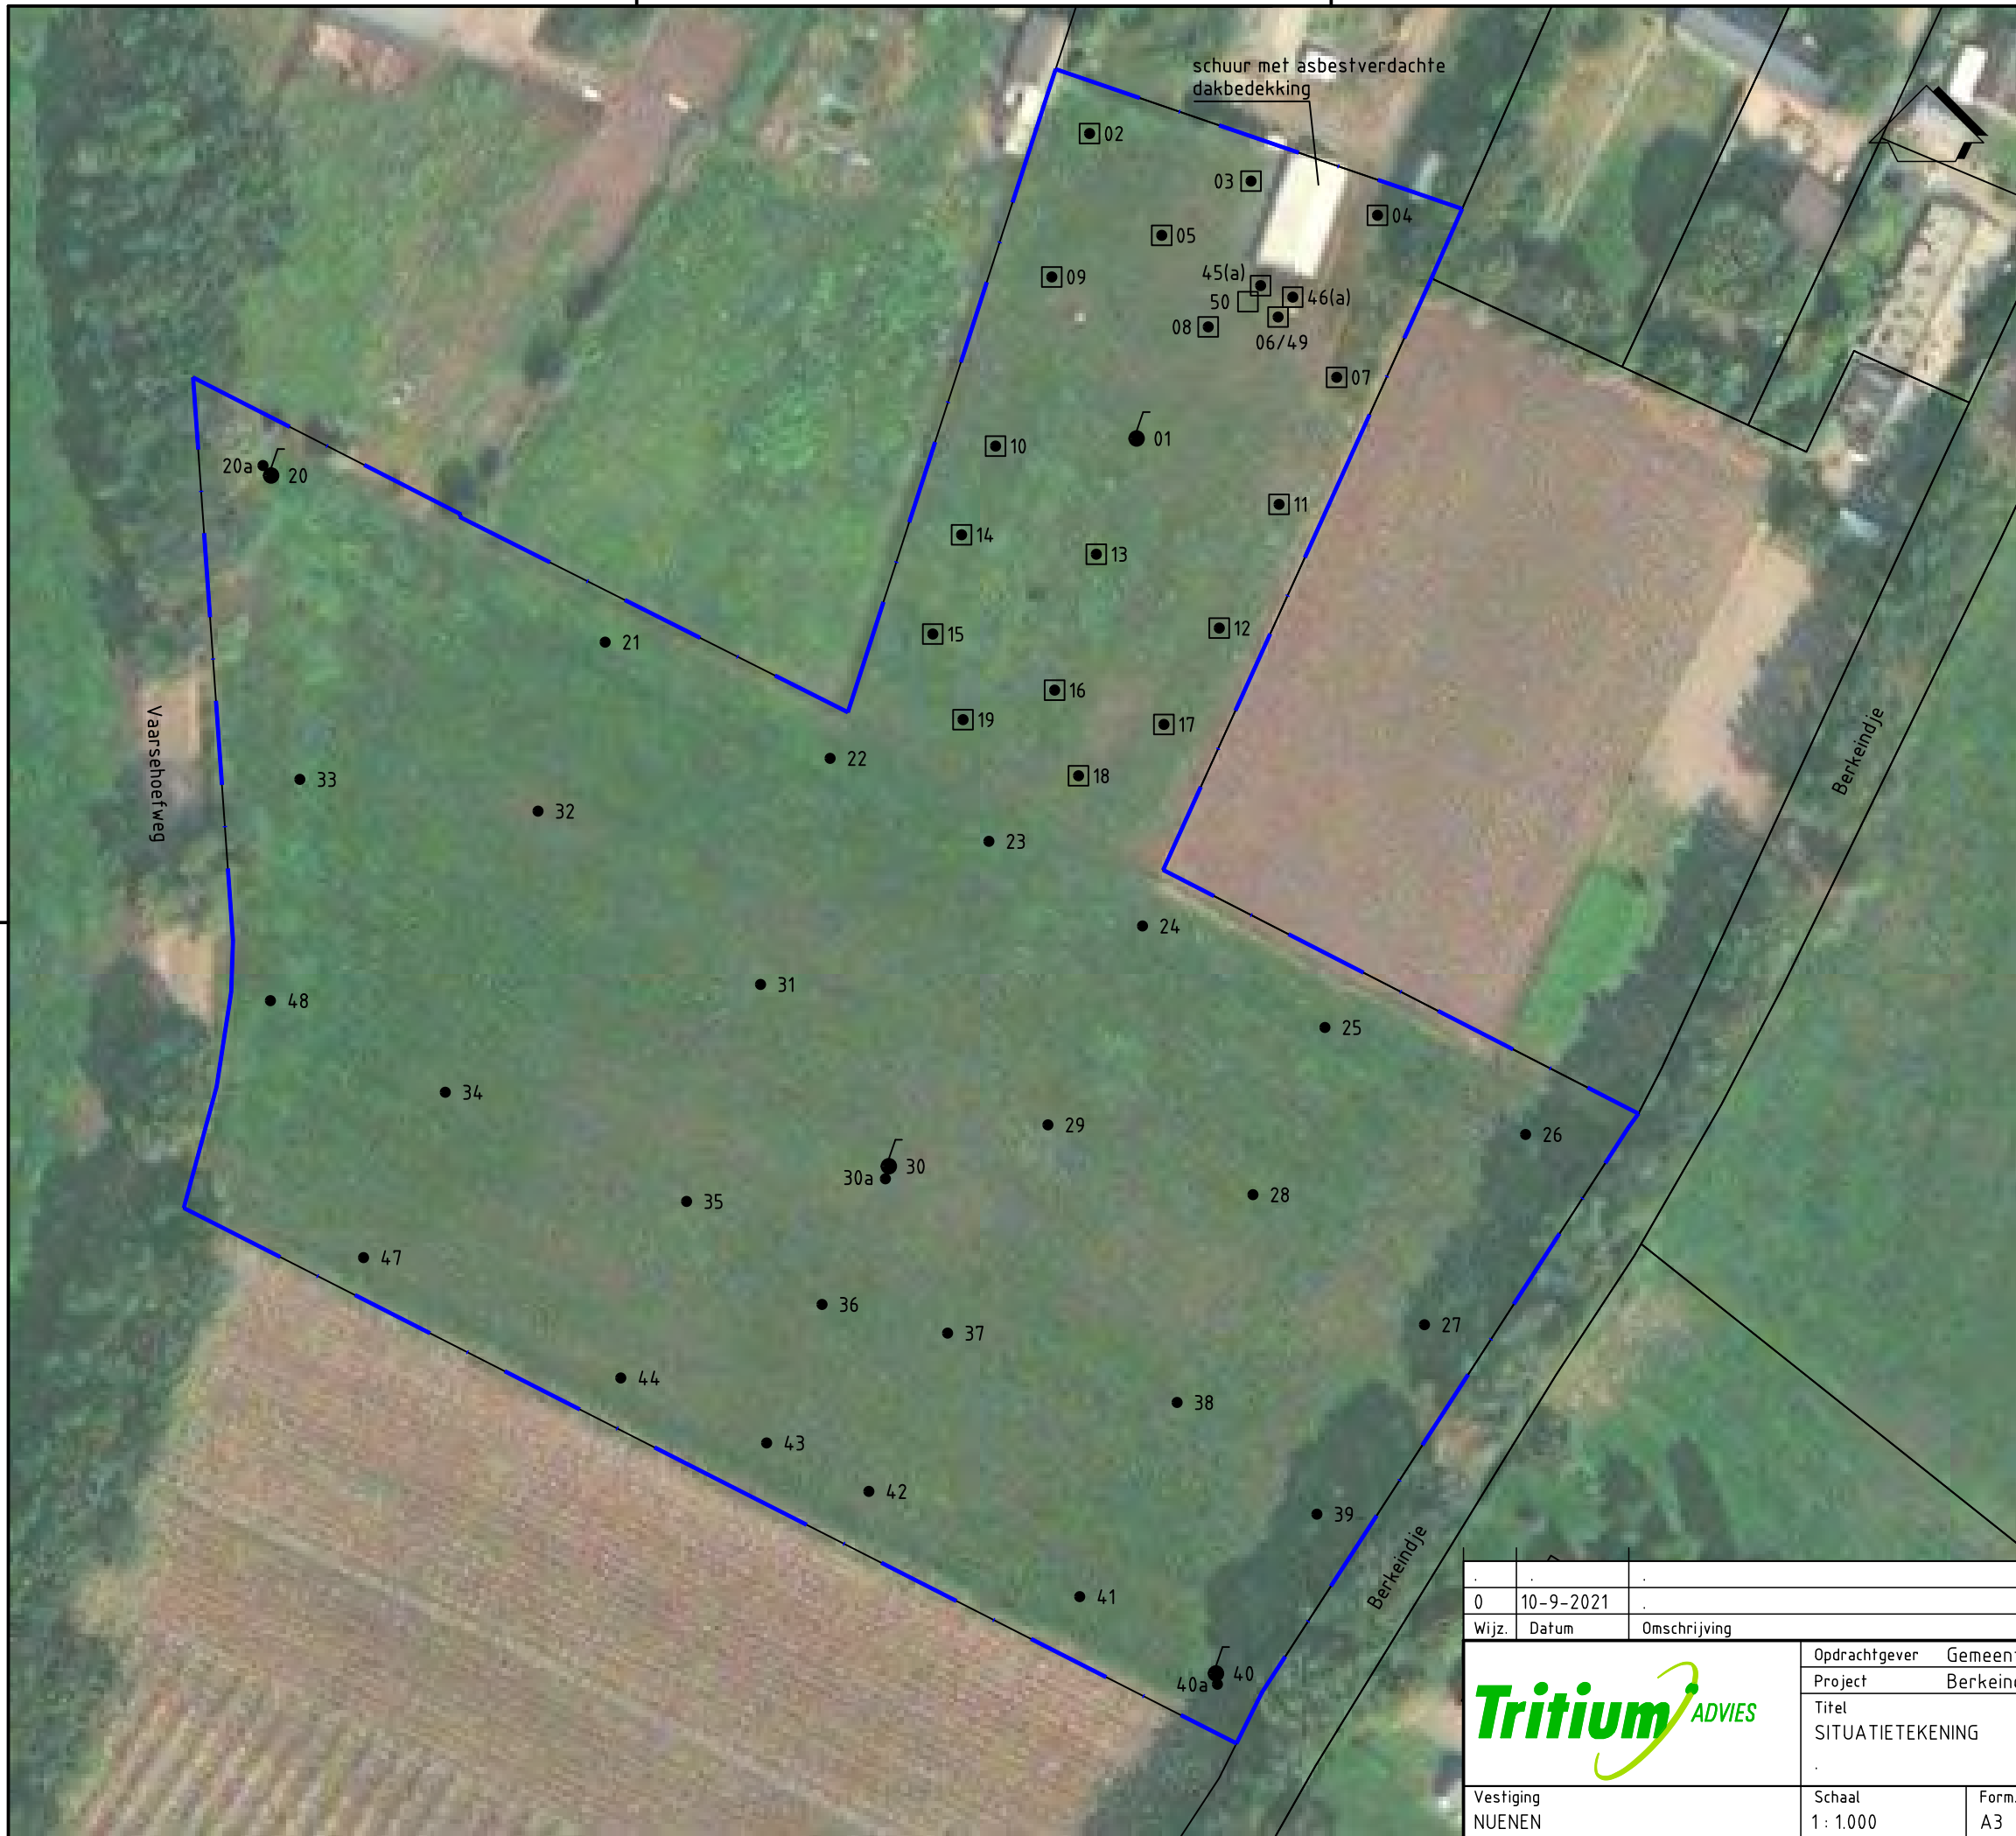
0	10-9-2021		TB		
Wijz.	Datum	Omschrijving	Gefekend	Gec.	Gezien
 		Opdrachtgever	Gemeente Someren		
		Project	Berkeindje-Vaarsehoefweg te Lierop		
		Titel	SITUATIETEKENING		
		BIJLAGE 2			
Vestiging	Schaal	Form.	Ordernummer	Tekeningnummer	Blad
NUENEN	1 : 1.000	A3	2107/248/TB	001	1
					van
					2
					Wijz.
					0

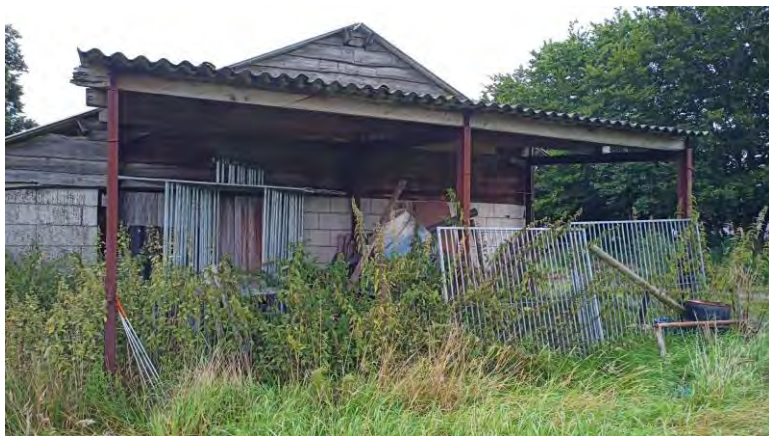
Foto 1

In de druppelzone ten zuiden van de schuur is in het ongezeefde mengmonster van de bovengrond een concentratie van 514 mg/kg d.s. aan asbest aangetoond. In de verdachte grond is verder een lichte verontreiniging met PCB aangetoond.

(druppelzone schuur, zuidzijde)

Het asbestgehalte is vastgesteld op basis van een verkennend asbestonderzoek en dient derhalve formeel gezien als indicatief te worden gezien. Vanwege de kleinschaligheid van de onderzoekslocatie is met de uitgevoerde werkzaamheden echter reeds voldaan aan de onderzoeksinspanning voor een nader asbestonderzoek. De uitvoering van een nader asbestonderzoek wordt derhalve niet zinvol geacht. De asbestverontreiniging bevindt zich over een oppervlakte van circa 40 m². De verontreiniging is vermoedelijk te relateren aan de verwerking van het asbesthoudende dak en is waarschijnlijk ontstaan voor 1 juli 1993. De omvang van de verontreiniging wordt geraamd op 4 m³. Er is sprake van een geval van ernstige bodemverontreiniging. Uit de risicobeoordeling blijkt dat er sprake is van onaanvaardbare risico's. Dit betekent dat de locatie met spoed moet worden gesaneerd.

Ten behoeve van de sanering van de asbestverontreiniging ter plaatse van deellocatie A dient een plan van aanpak te worden opgesteld en ter goedkeuring worden voorgelegd bij het bevoegde gezag.
