BUS evaluatie (Immobil)
Berkeindje-Vaarsehoefweg te Lierop
(2110/108/TB-02, versie 0)

BUS Evaluatie (Immobil)

Berkeindje-Vaarsehoefweg
Lierop

2110/108/TB-02

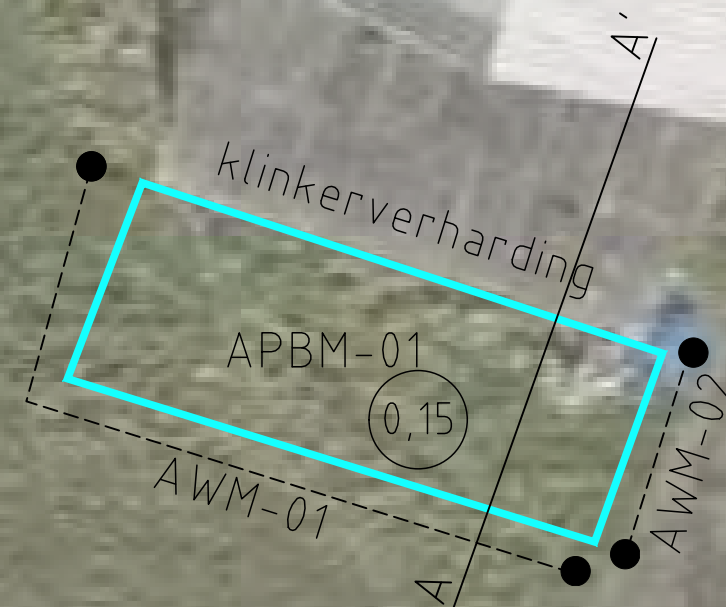
schuur met asbestverdachte
dakbedekking

- ONTGRAVINGSCONTOUR
- WM01 ● WANDMONSTER
- PBM01 ● BODEMMONSTER
- ⊙ (0,80) ONTGRAVINGSDIEPTE
- A — A' DWARSPROFIEL

Ter plaatse van de druppelzone, direct naast de klinkerverharding, is tot circa 0,15 m-mv ontgraven. Aan de noordkant van de ontgraving bleek een laag gebroken asfalt aanwezig te zijn onder de klinkerverharding. Derhalve is hier geen wandmonster genomen. In de putbodem is een concentratie van 4,7 mg/kg d.s. aan asbest aangetoond in de fractie 20 tot 0,5 mm. In de wandmonsters is analytisch geen asbest aangetoond. Tevens zijn in alle controlemonsters geen respirabele asbestvezels aangetoond.
