| Aanvraagnaam | bedrijfsmatig gebruik Ambachten 12 |

**Verkennd Bodemonderzoek**

**Muldersweg  
Somerens**

**rapport 1328R074**

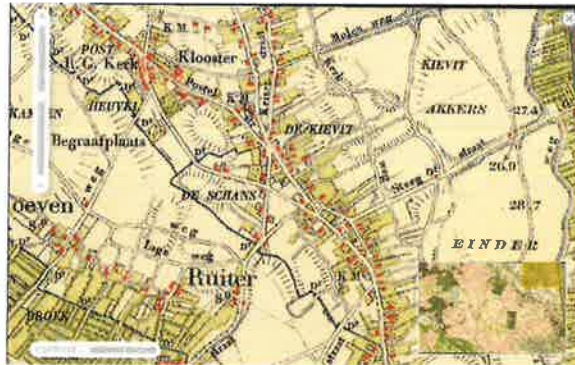
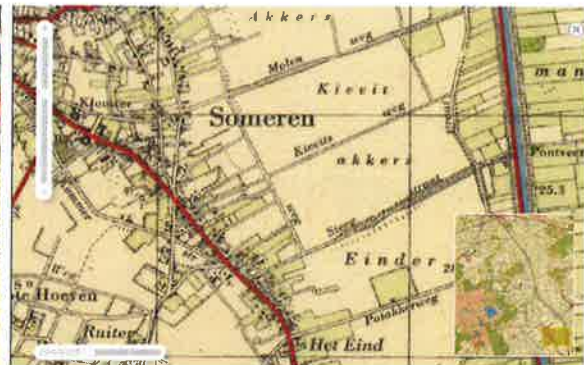
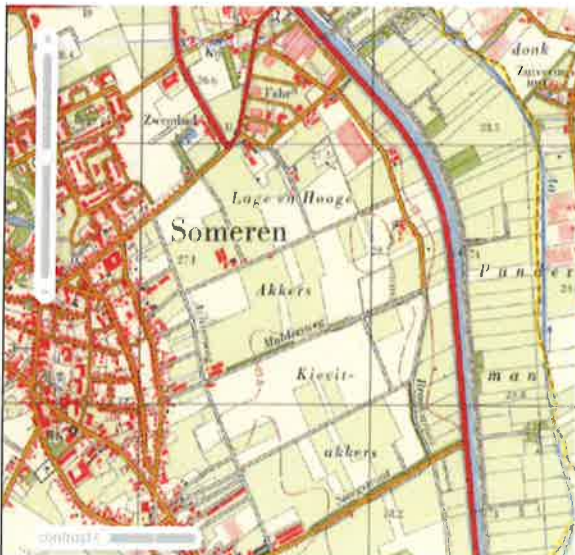
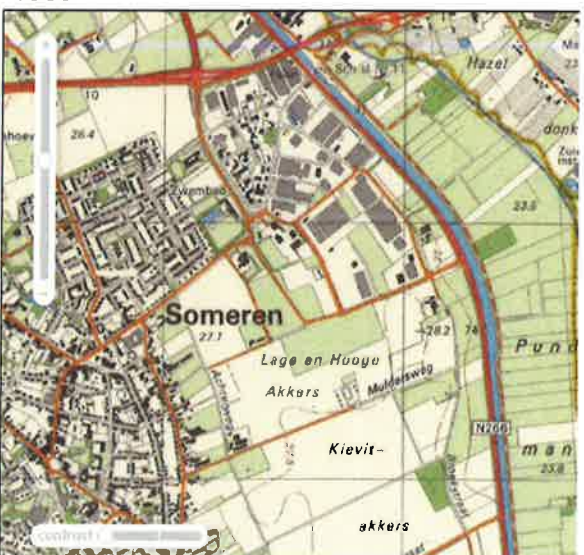
Uit historische kaarten blijkt dat de locatie sinds de jaren '50 de kern van Someren langzaam is gaan uitbreiden. In 1977 is toestemming gegeven om ten noordwesten van de woonkern een industrieterrein (Half Elfje en Sluis XI) op te richten. Vanaf medio jaren '90 is het industrieterrein in zuidelijke richting (direct ten noorden van de Muldersweg) uitgebreid. Voordat het gebied is gebruikt als industrieterrein is het in gebruik geweest als landbouwgrond.

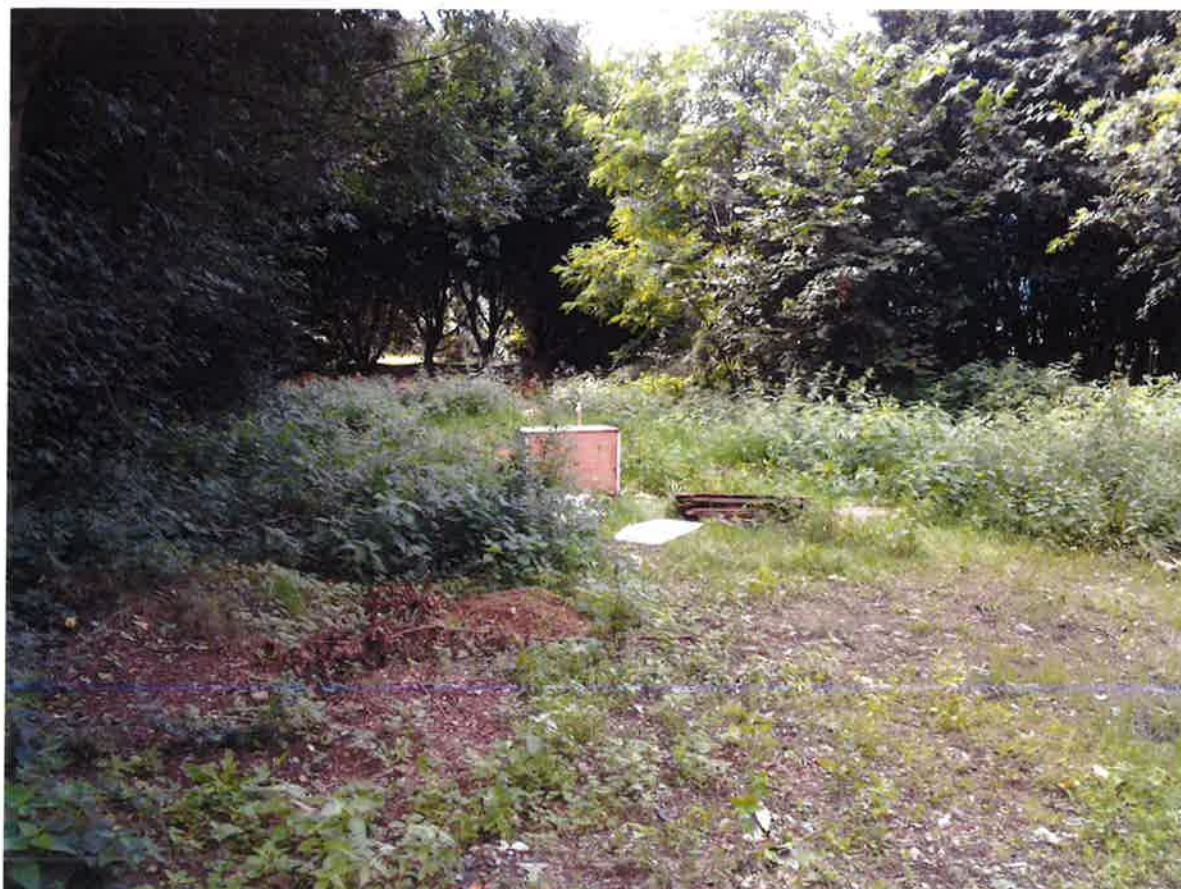
Uit gegevens van de opdrachtgever is gebleken dat aan de noordzijde van het subkampje een puinverharding met stookplaats (ca. 10 m<sup>2</sup>) aanwezig is.

**Foto van de puinverharding met stookplaats ter plaatse van peilbuis 101 – 13-08-2014**

Uit het onderzoek volgt dat de grond uit de bovenlaag (0,15-0,65 m-mv) van boring 101, onder het puingranulaat en verbrandingsresten, licht verontreinigd is met cadmium en zink.

Het grondwater van peilbuis 101 is sterk verontreinigd met nikkel, matig verontreinigd met zink en cadmium en licht verontreinigd met barium, xylenen(som) en naftaleen. Het grondwater van peilbuis 201 (vervanger van peilbuis 102) is licht verontreinigd met cadmium, benzeen, xylenen(som) en naftaleen.

Gelet op de aangetroffen concentratie aan nikkel in het grondwater ter plaatse van peilbuis 101 dient formeel gezien volgens de Circulaire Interventiewaarden Bodemsanering een nader onderzoek naar herkomst en verspreiding te worden ingesteld.

Wij adviseren om, voorafgaand aan een eventueel nader onderzoek, een herbemonstering van het grondwater van peilbuis 101 en analyse op zware metalen uit te laten voeren om zo de natuurlijke fluctuaties te kunnen bepalen. Op basis van deze aanvullende analyseresultaten kan worden bekeken of er eventuele vervolgstappen ondernomen dienen te worden.

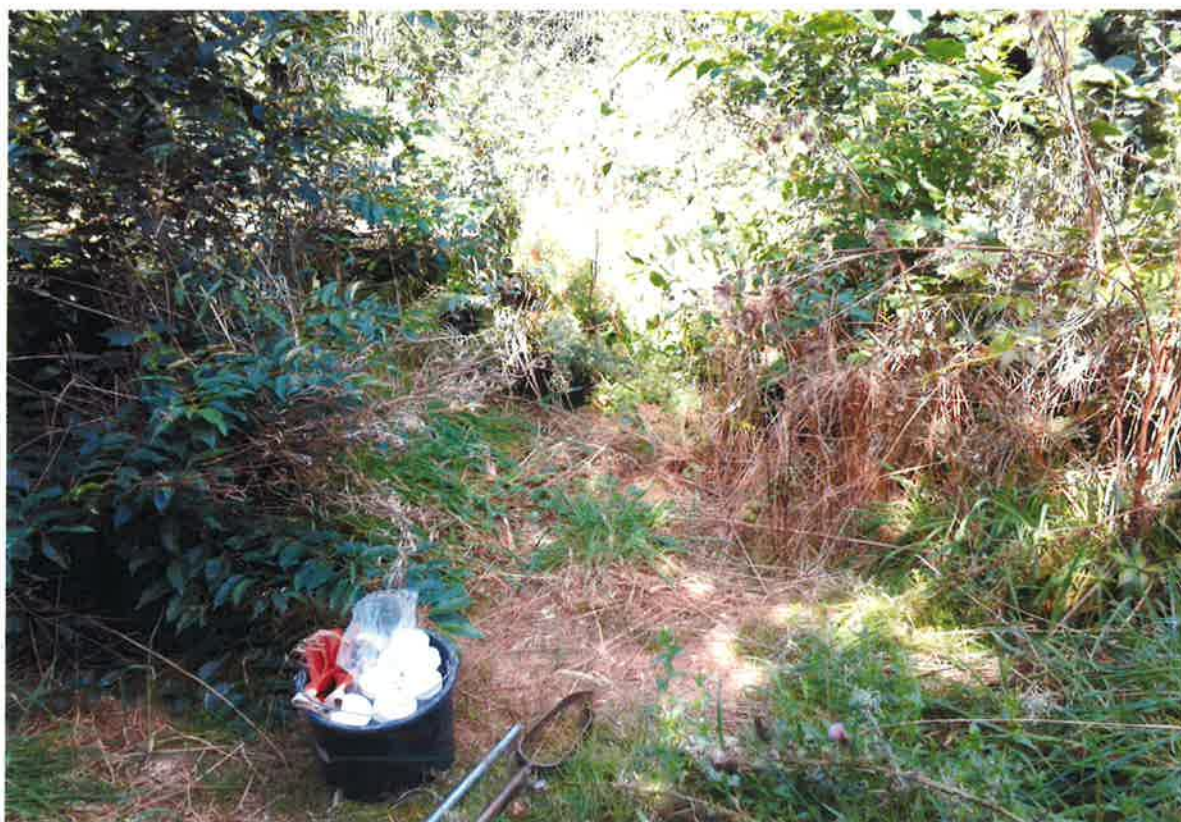
De onderzoekslocatie is een enkele tientallen meters brede groenstrook rondom subkampje Muldersweg. De begroeiing bestaat uit circa 10-20 jaar oude bomen en struiken. De locatie ligt in het zuidelijke gedeelte van industrieterrein Sluis XI. Direct ten zuiden ligt industrieterrein Lage Akkerweg. Op het industrieterrein bevinden zich met name kleine tot middelgrote industrie.

Foto van de begroeiing van de onderzoekslocatie – 13-08-2014

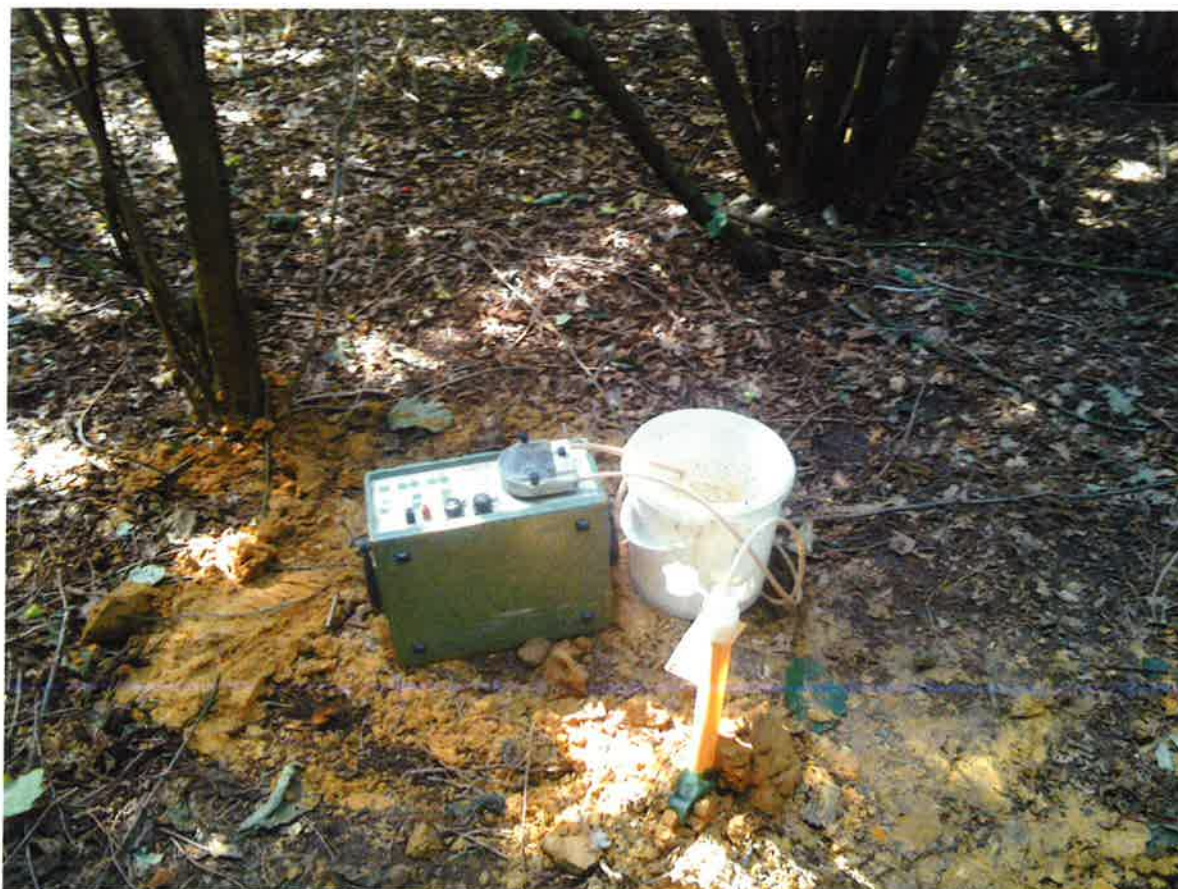
**Foto van peilbuis 102 – 13-08-2014**

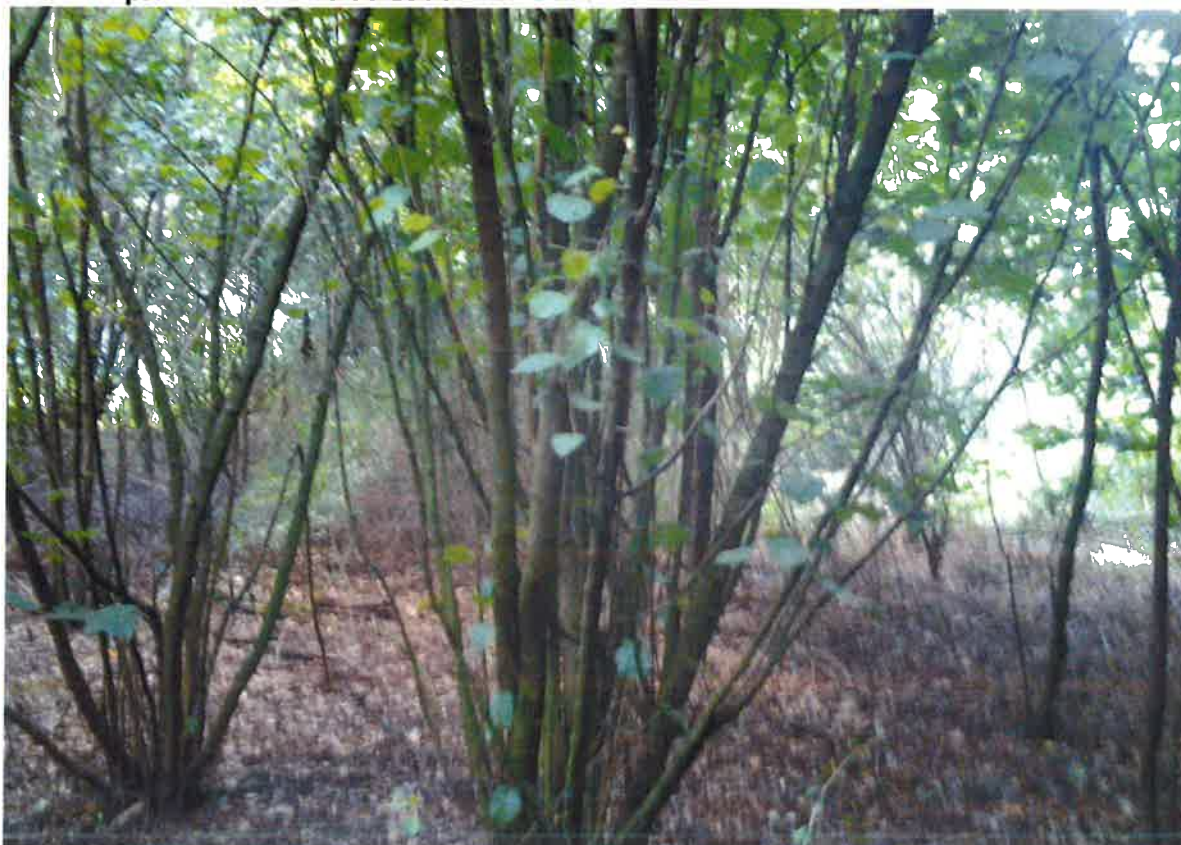
**Foto van de begroeiing van de onderzoekslocatie – 13-08-2014**
