doorlatendheidsonderzoek Warandeplein

Warande 8 en 10

Valkenswaard

18921.006

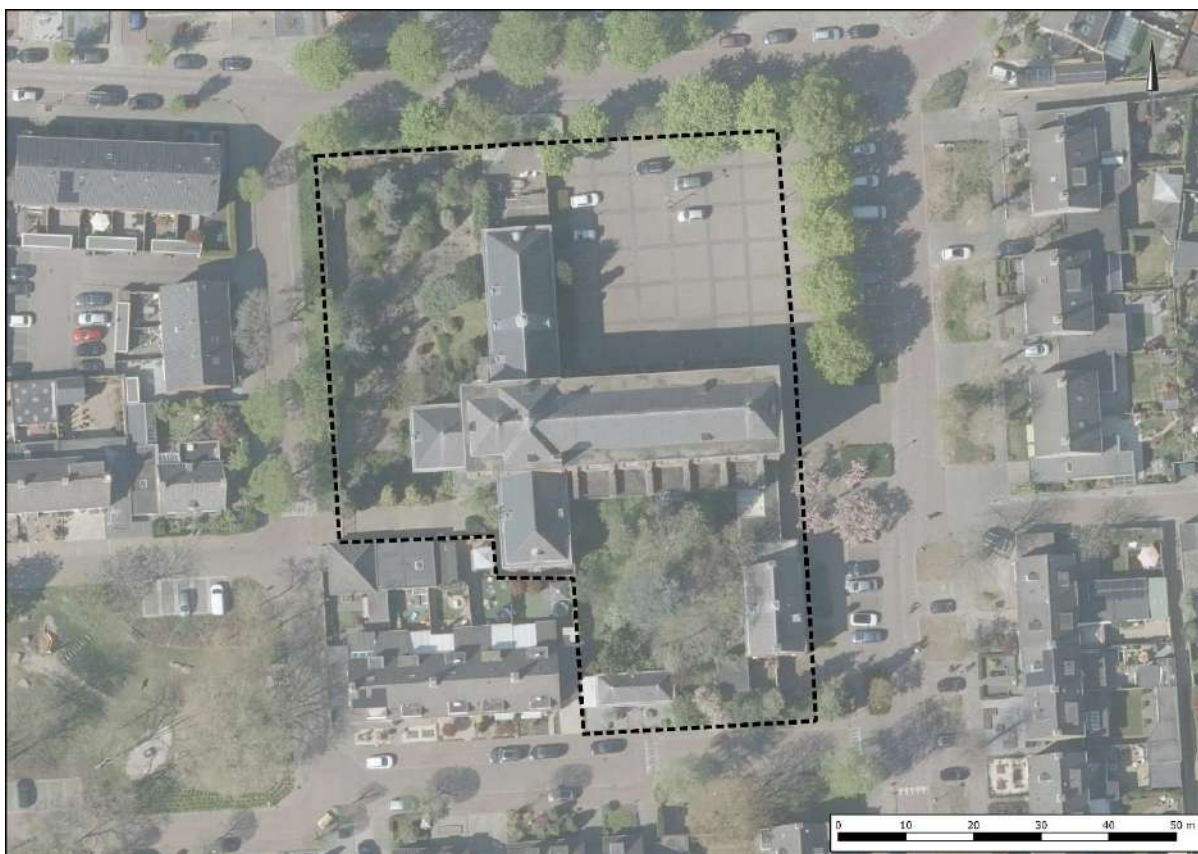
Figuur 2-1 Ligging en begrenzing onderzoekslocatie

In figuur 2-1 is de begrenzing van de onderzoekslocatie weergegeven. De topografische ligging is opgenomen in bijlage 1.

De onderzoekslocatie ($\pm 5.000 \text{ m}^2$) ligt aan de Warande 8 en 10, circa 500 meter ten oosten van de kern van Valkenswaard en is kadastraal bekend gemeente Valkenswaard, sectie F, nummers 2574 en 2939 (ged.). De coördinaten van een centraal punt zijn $X = 160.720$, $Y = 373.506$.

Momenteel is de onderzoekslocatie bebouwd met een kerk en een pastoorswoning. Verder bestaat de onderzoekslocatie uit een siertuin en een parkeerplaats. De parkeerplaats is voorzien van een klinkerverharding ($\pm 1.200 \text{ m}^2$).

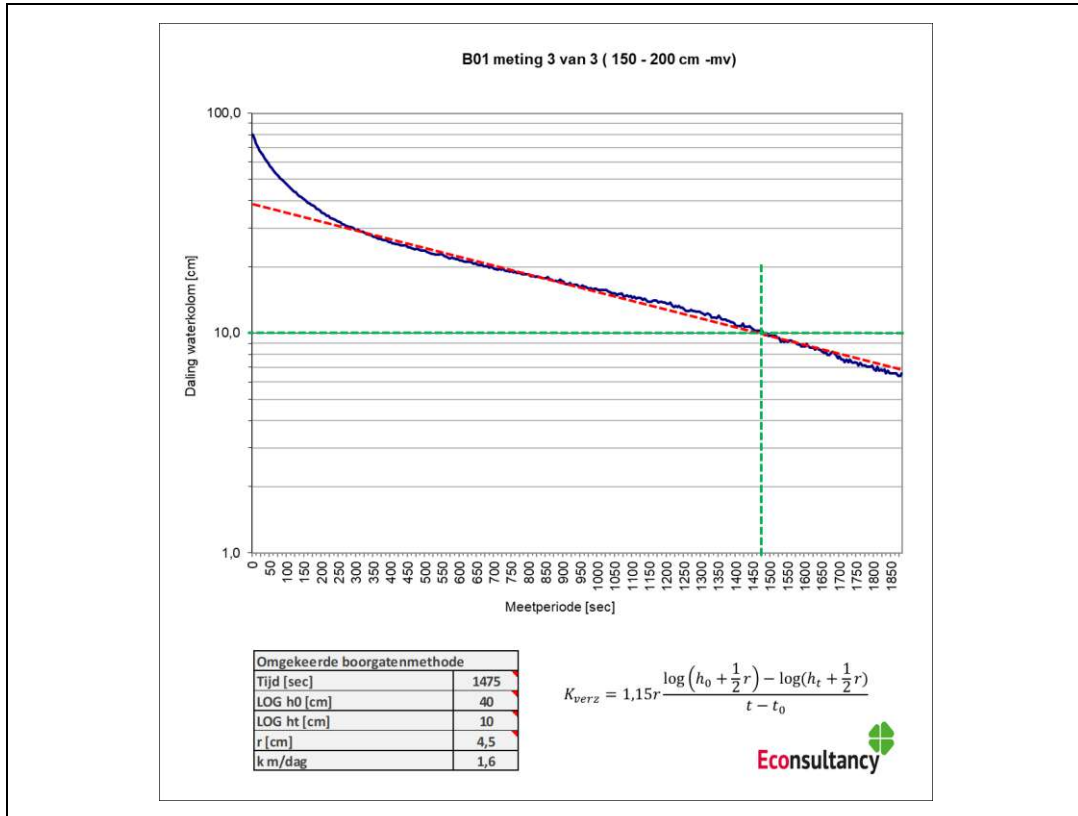
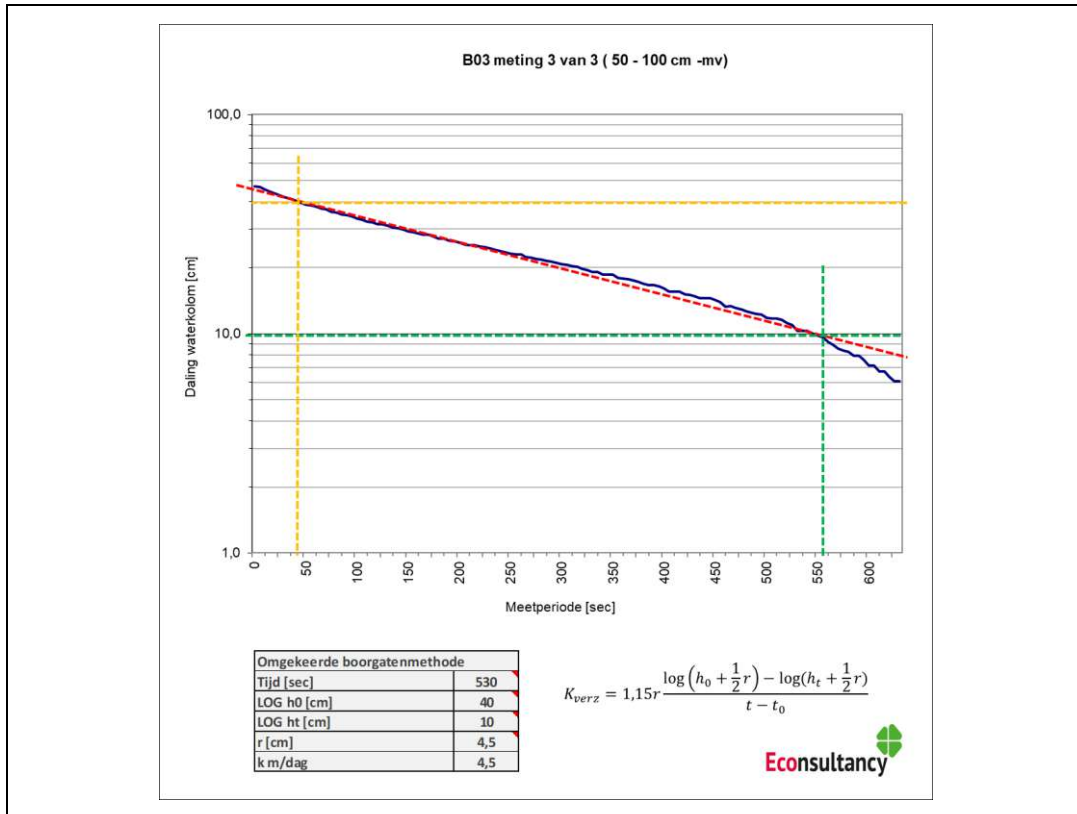
Bijlage 4b Berekende k-waarden

Tabel 4-2 geeft een overzicht van het uitgevoerde veldwerk en de bodemlaag waarin een in-situ doorlatendheidsmeting is uitgevoerd. Tevens zijn in de tabel de resultaten van de berekende k-waarden weergegeven en is de doorlatendheid van de bodem per boring en traject beoordeeld conform de classificatie uit 4-3. Bijlage 4 bevat de grafische uitwerking en de berekening van de k-waarden.

De doorlatendheid (k-waarde) van de bodem is bepaald met behulp van de Falling head-methode (omgekeerde Hooghoudt-methode). Bij de Falling head-methode wordt na eenmalig opbrengen van een waterkolom de zaksnelheid van het water gemeten.

Om instorting van het boorgat te voorkomen, is in het boorgat een filterbuis aangebracht die aan de onderzijde is geperforeerd. Na plaatsen van de filterbuis is water opgebracht. Voor het meten van de waterstandsdaaling is gebruik gemaakt van een digitale drukopnemer (Diver). De doorlatendheidsmeting is een aantal malen herhaald teneinde verzadigde doorlatendheid te verkrijgen en een gemiddelde te kunnen berekenen. Aan de hand van de zaksnelheid is vervolgens met behulp van de formule van Hooghoudt de gemiddelde doorlatendheid (k-waarde) berekend.

Boring	Aantal Metingen (*A)	Onderzochte bodemlaag (cm -mv)	Textuur	Opmerkingen	K-waarde (m/dag)	Beoordeling doorlatendheid
B01	3	150 – 200	zand, zeer fijn, matig siltig	-	1,6	goed doorlatend

Boring	Aantal Metingen (*A)	Onderzochte bodemlaag (cm -mv)	Textuur	Opmerkingen	K-waarde (m/dag)	Beoordeling doorlatendheid
B02	3	100 – 150	zand, zeer fijn, matig siltig	-	4,3	goed doorlatend
B03	3	50 – 100	zand, zeer fijn, matig siltig	-	4,5	goed doorlatend
(*A) De meest representatieve meting is gebruikt voor het berekenen van de (verzadigde) doorlatendheid.
