## **Verkennd bodemonderzoek**

Akkerlaan 20 te Waalwijk

Kadastrale gegevens: Gemeente Waalwijk, sectie H, nummer 1536

Projectnummer: 20191611  
Datum: 20 juni 2019

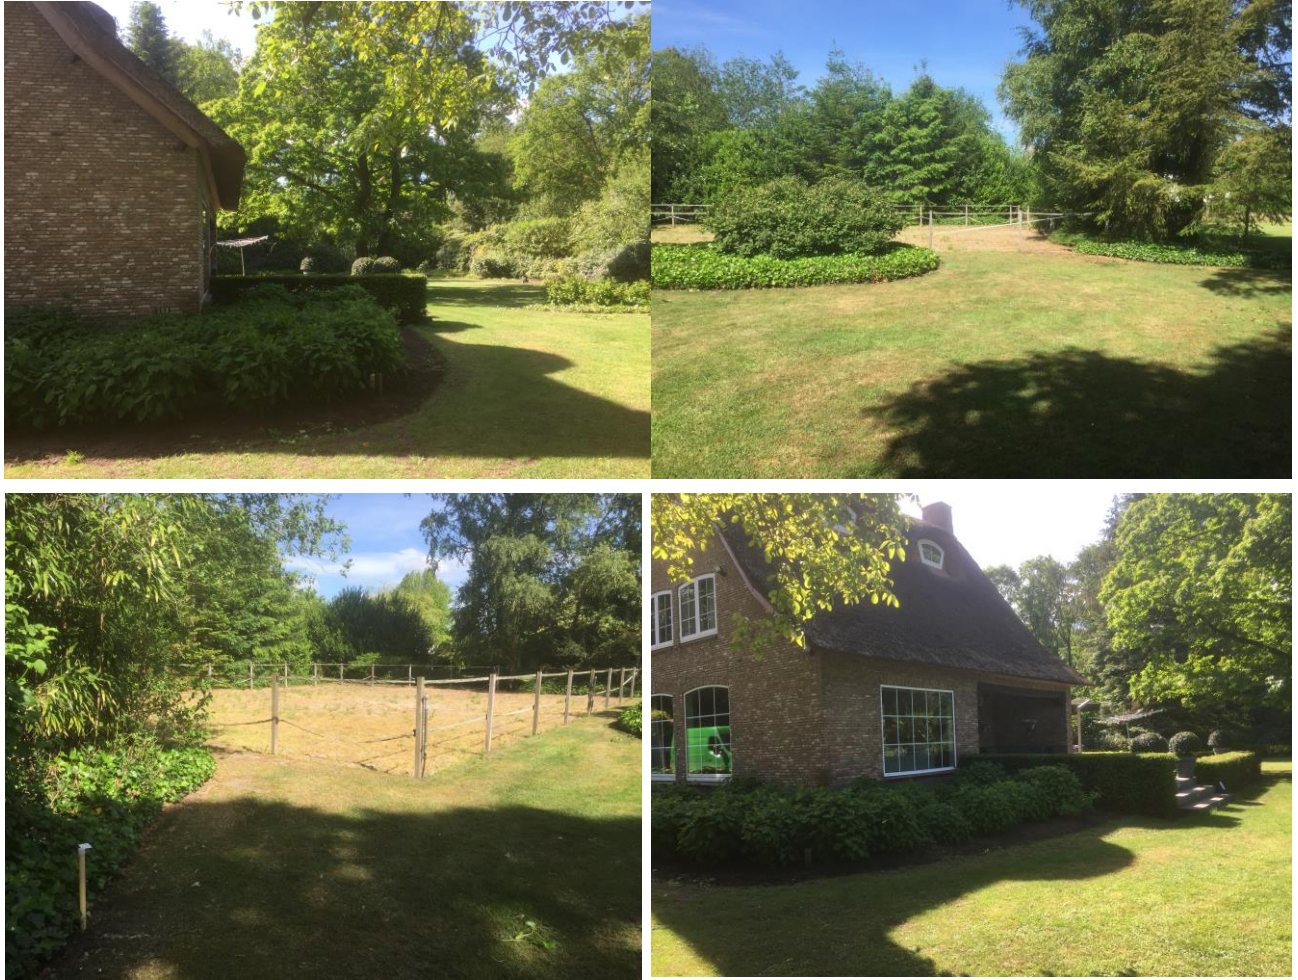
*Figuur 2: huidige situatie (4 foto's)*

*bron: locatie-inspectie MILON bv*

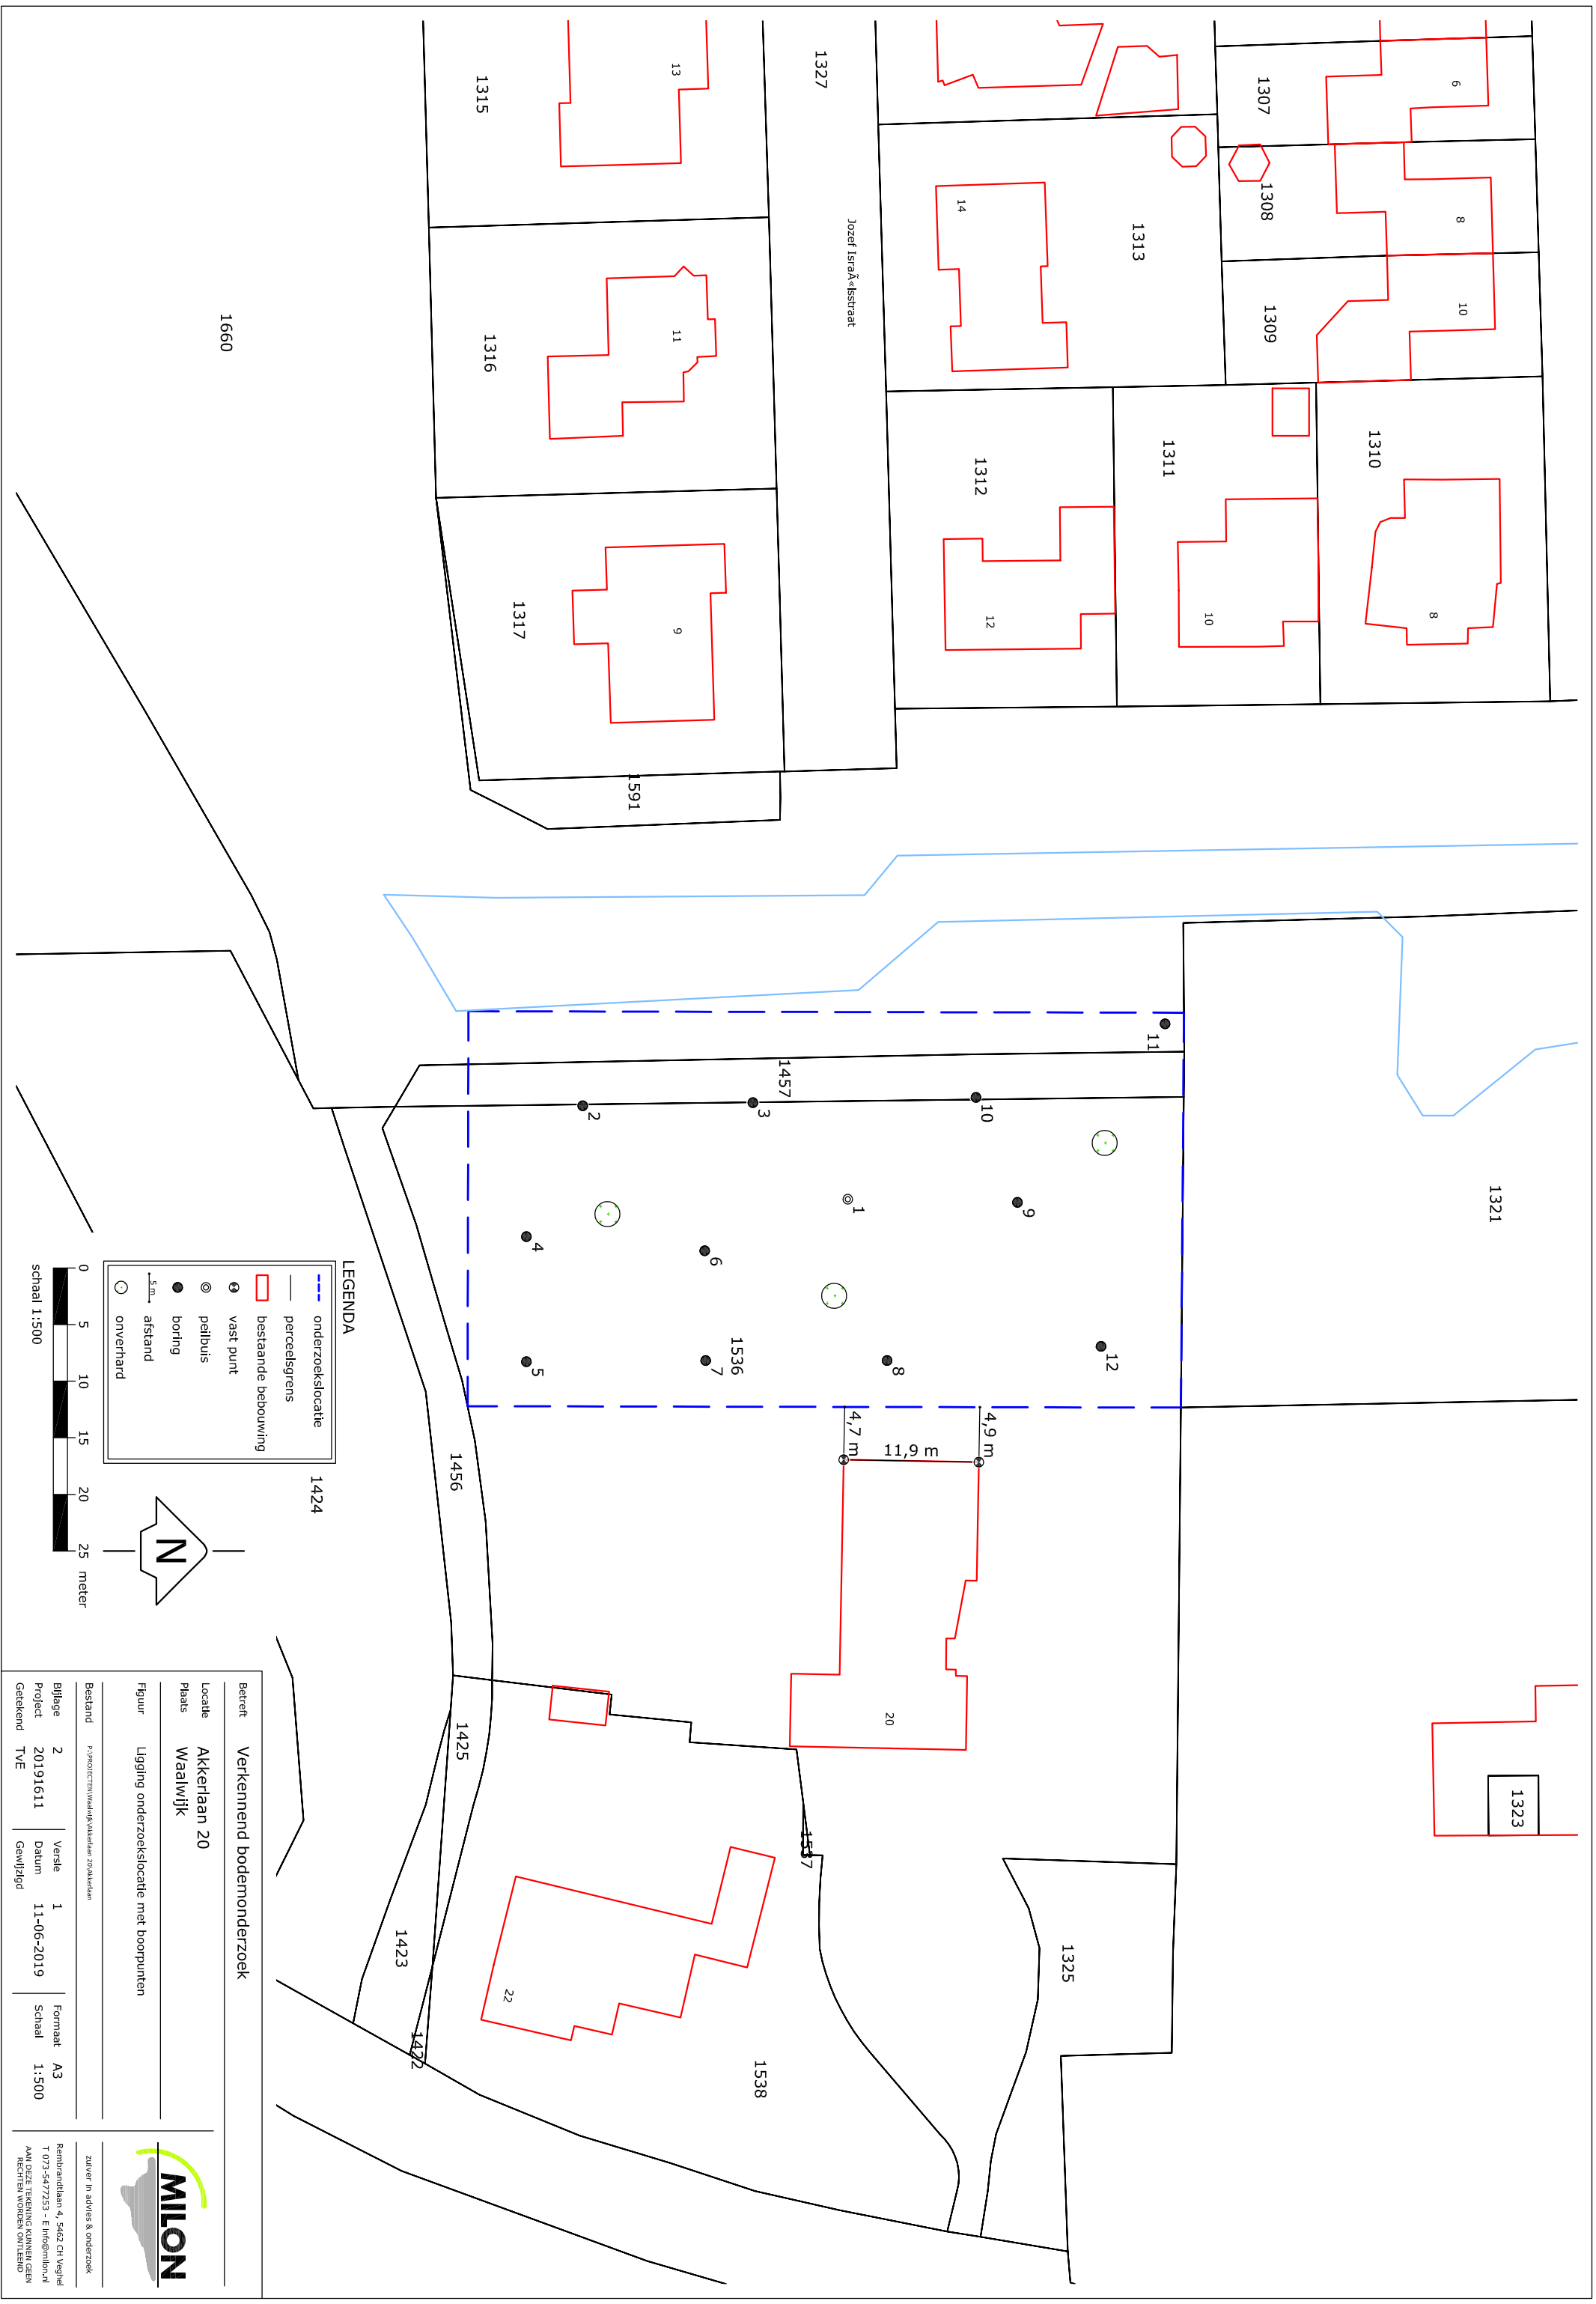
## **Bijlage 2**

Voor meer informatie betreffende de bodemopbouw en de zintuiglijke waarnemingen wordt verwezen naar de boorbeschrijvingen in bijlage 3. Voor de ligging van de boorpunten wordt verwezen naar de situatietekening in bijlage 2. In tabel 2 zijn de resultaten van de uitgevoerde veldmetingen tijdens de grondwaterbemonstering weergegeven.
