# Historisch vooronderzoek voormalige mijnterreinen Oranje-Nassau II en Wilhelmina te Landgraaf

| Projectcode/rapportnummer CSO | 07B012 / 07.RB408 |
| Datum | 11 december 2007 |

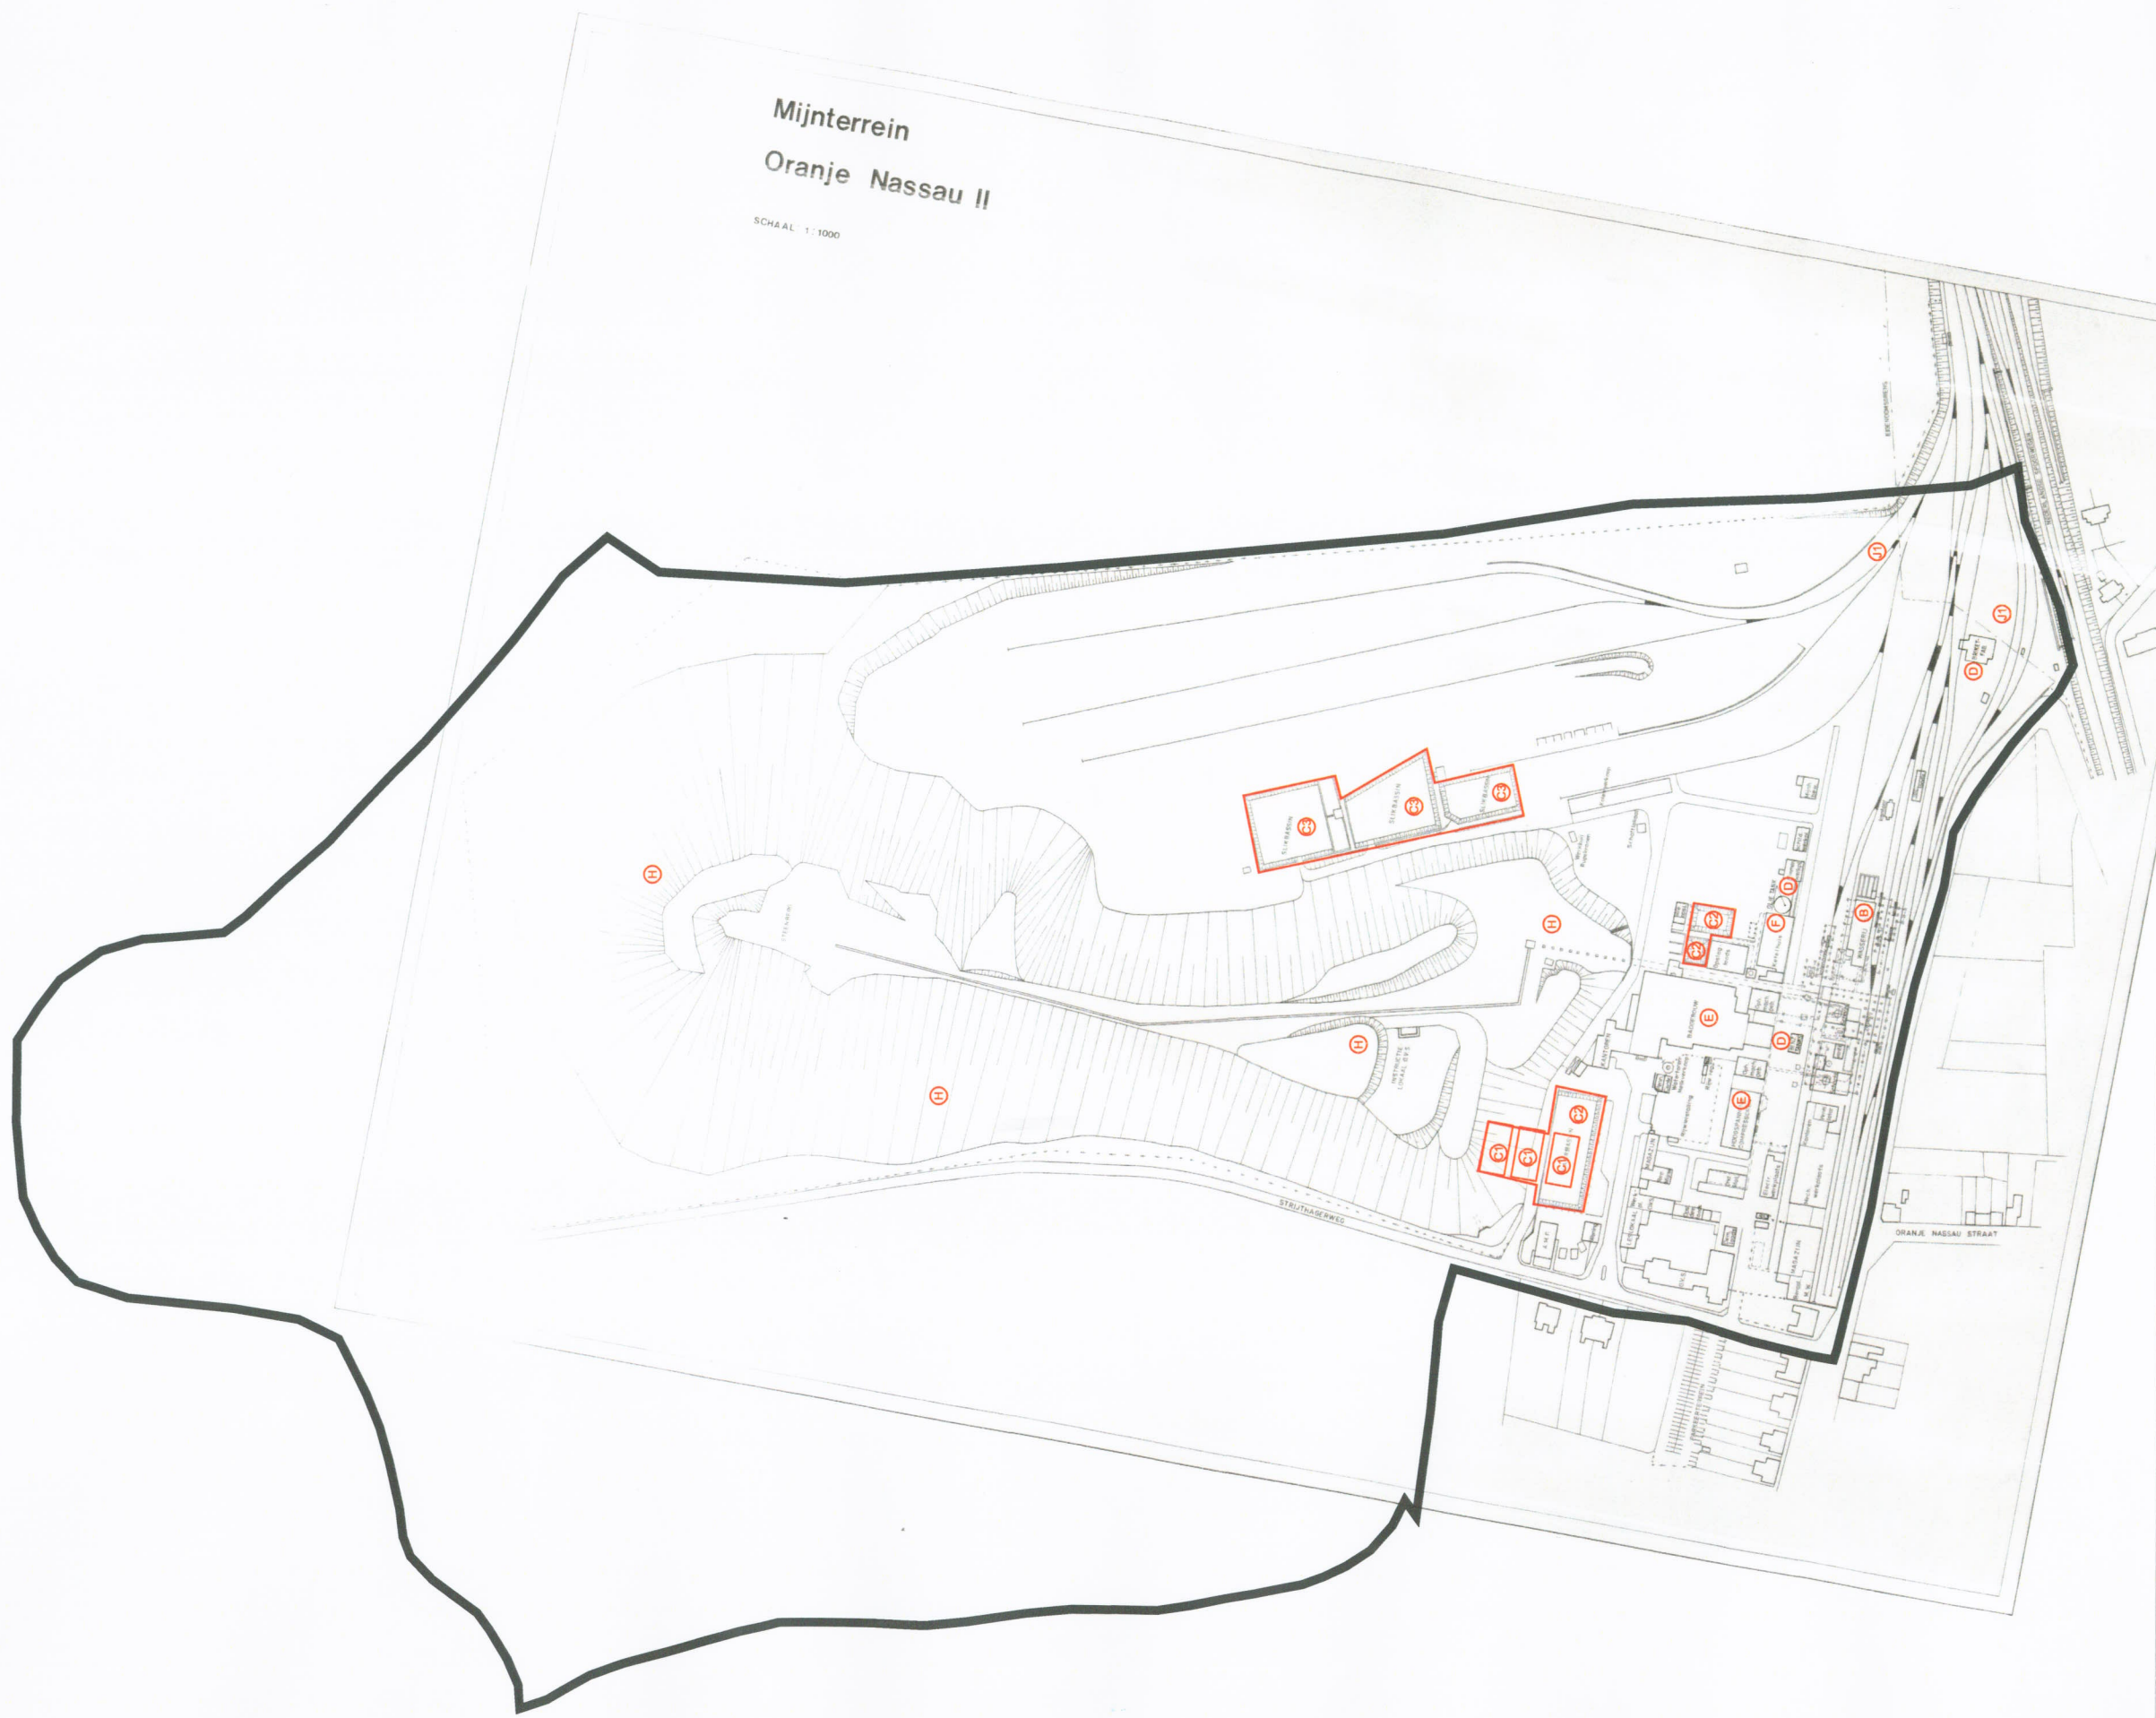
TEK NR  
**2**

— Grens vml. mijnterrein Oranje Nassau-II

Ⓜ Hoofd- en nevenactiviteiten

TITEL Situatie voormalige mijnterrein Oranje Nassau II

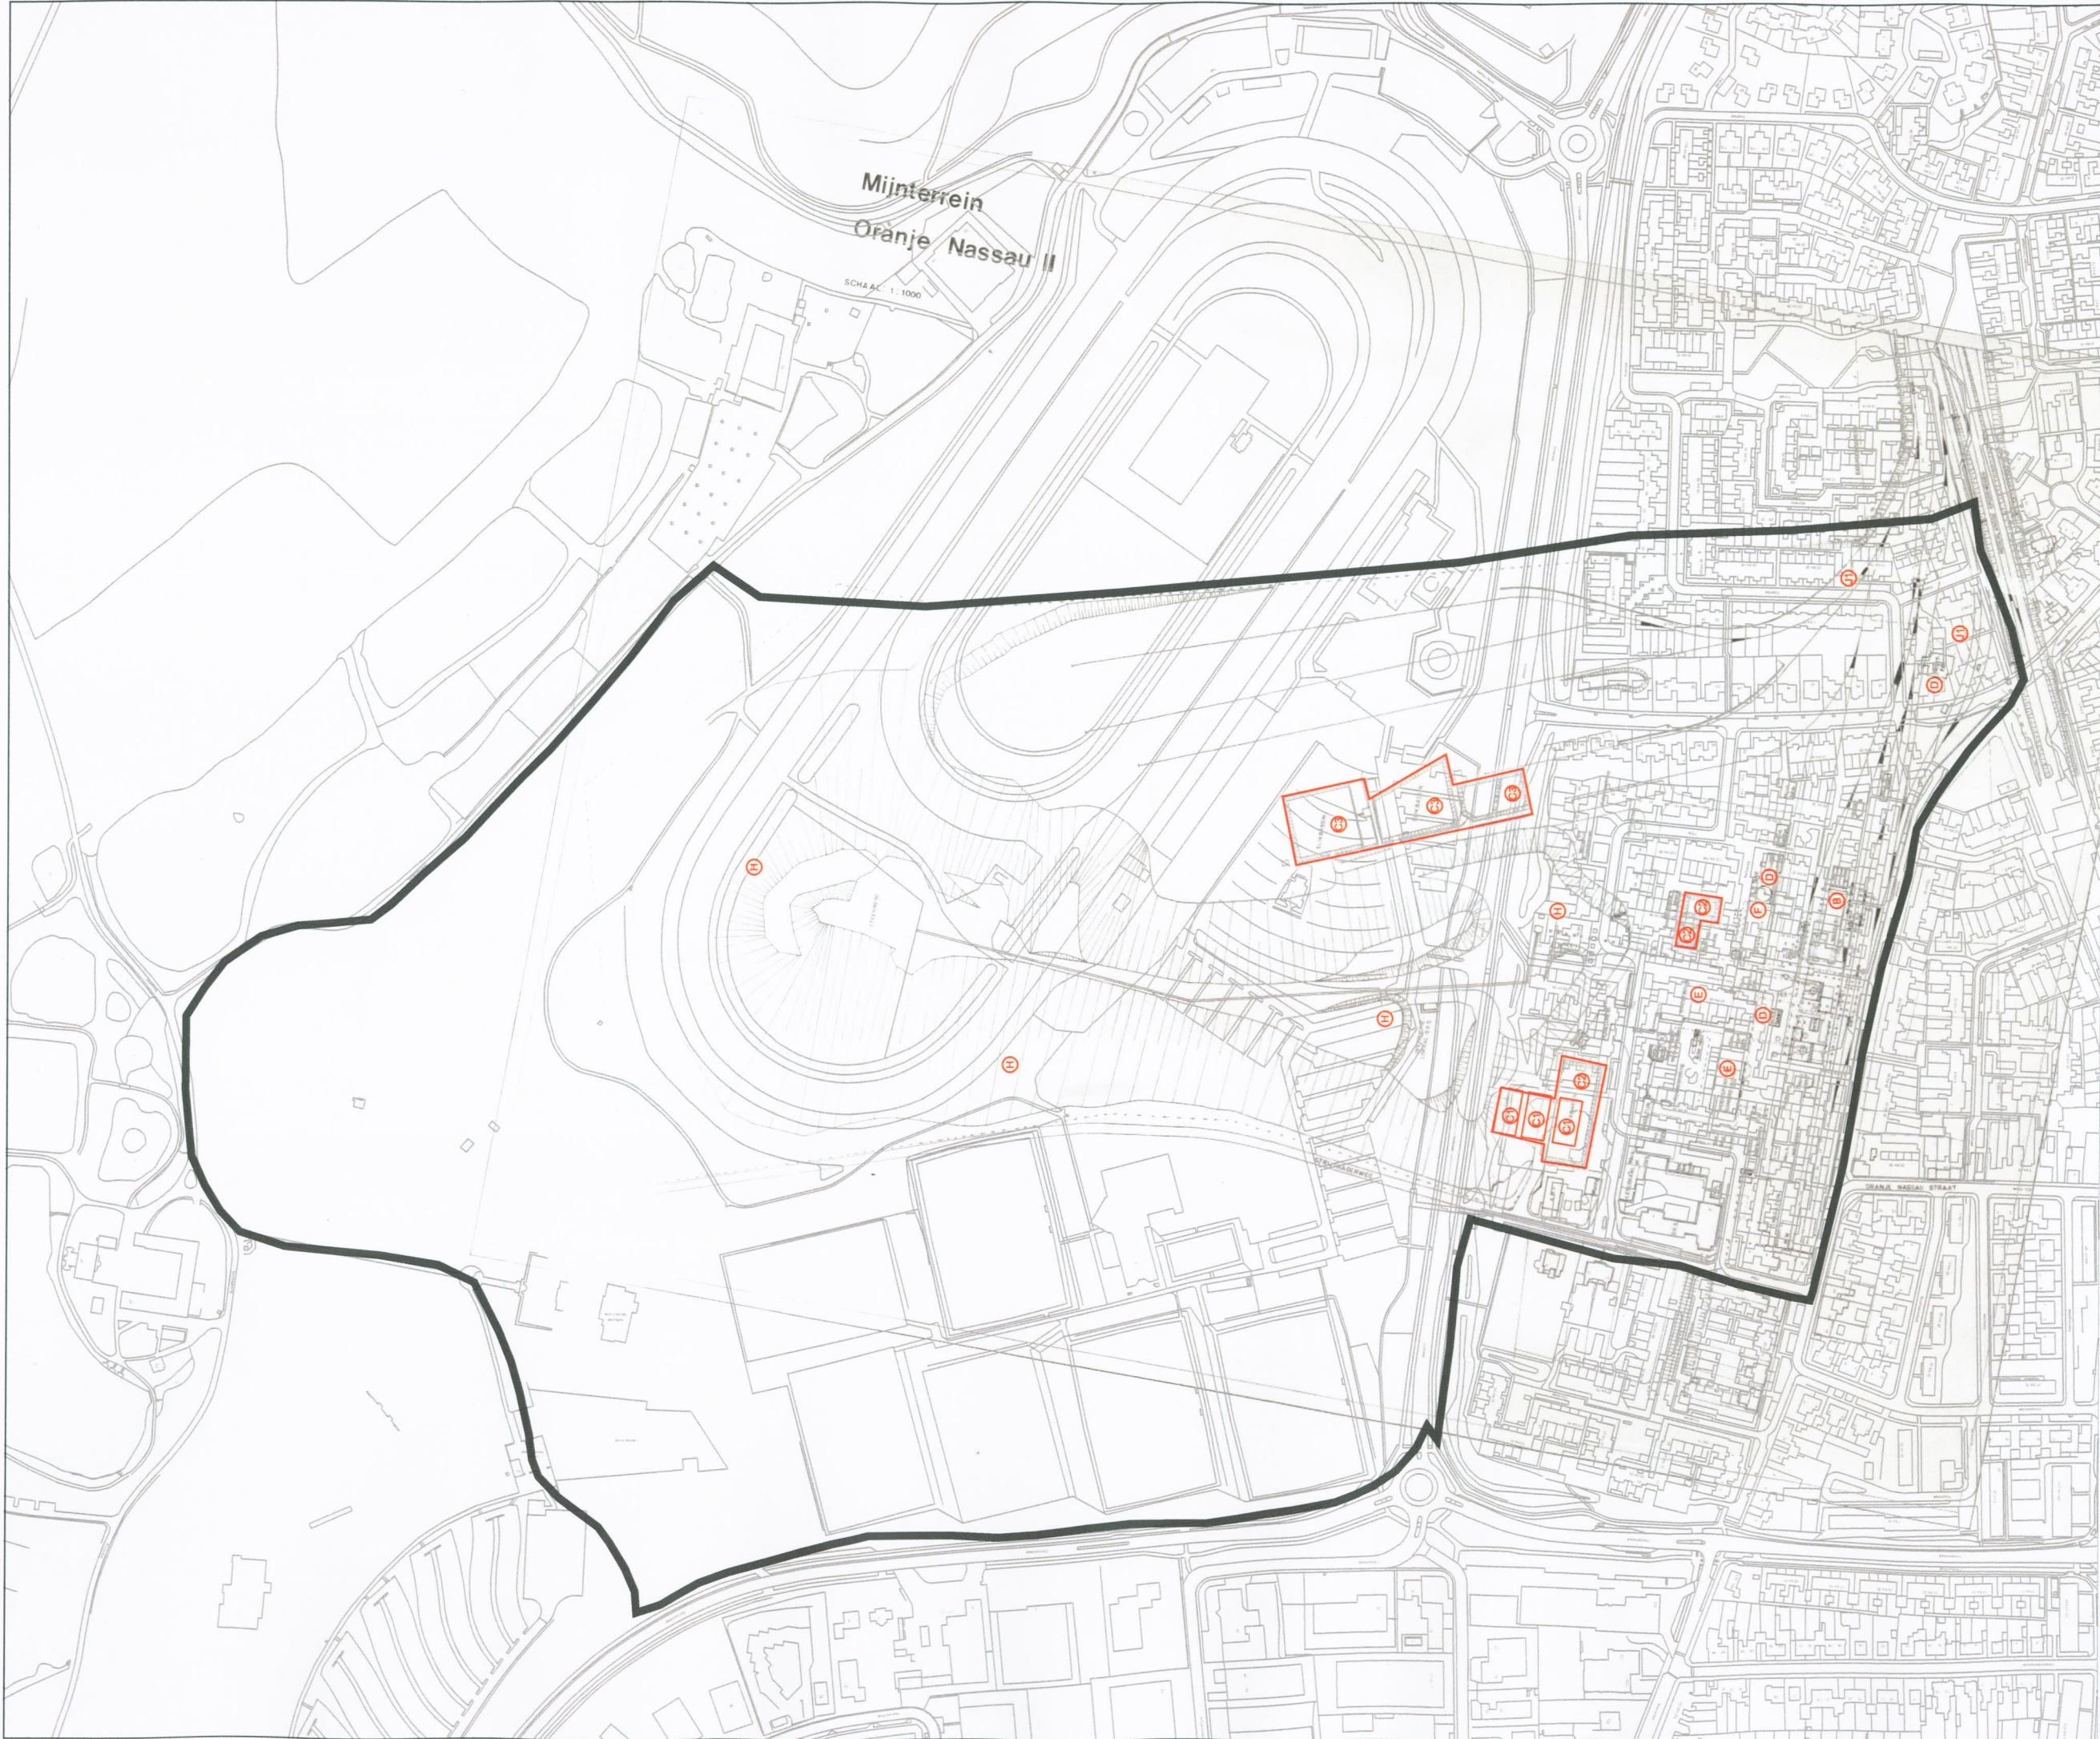
TEK NR  
**2**

— Grens vml. mijnterrein Oranje Nassau-II

Ⓝ Hoofd- en nevenactiviteiten

TITEL Huidge en voormalige situatie mijnterrein Oranje Nassau II

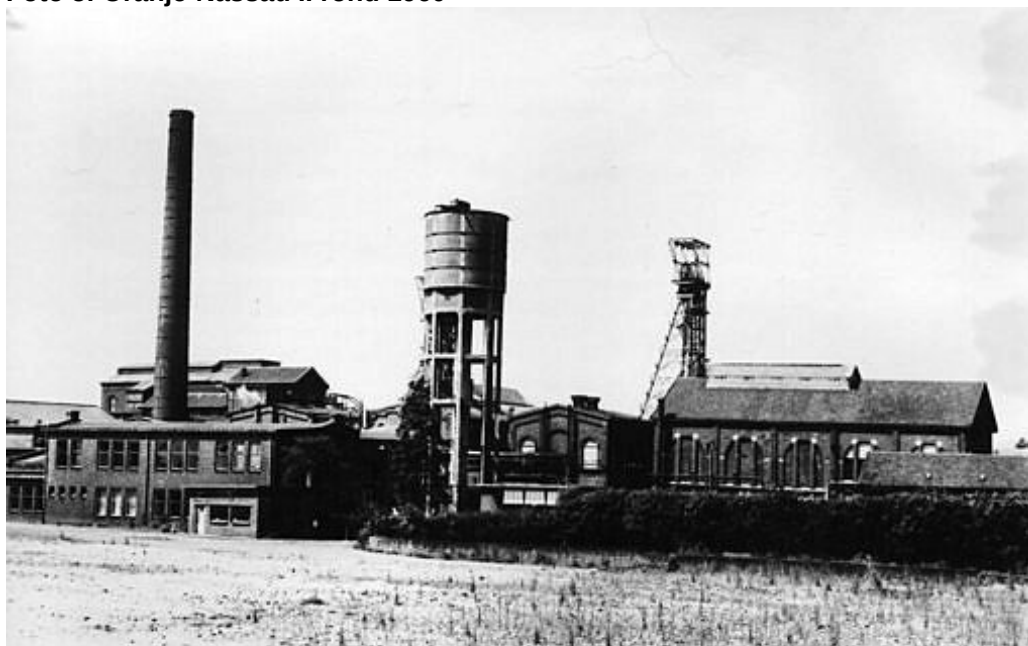
Foto 6: bovengrondsbedrijf steenkoolmijn Oranje-Nassau II. Duidelijk zichtbaar is het klaringsbassin (C2) en de slikvijvers (C3) en het rangeer- en opslagterrein ten noorden van de slikvijvers.

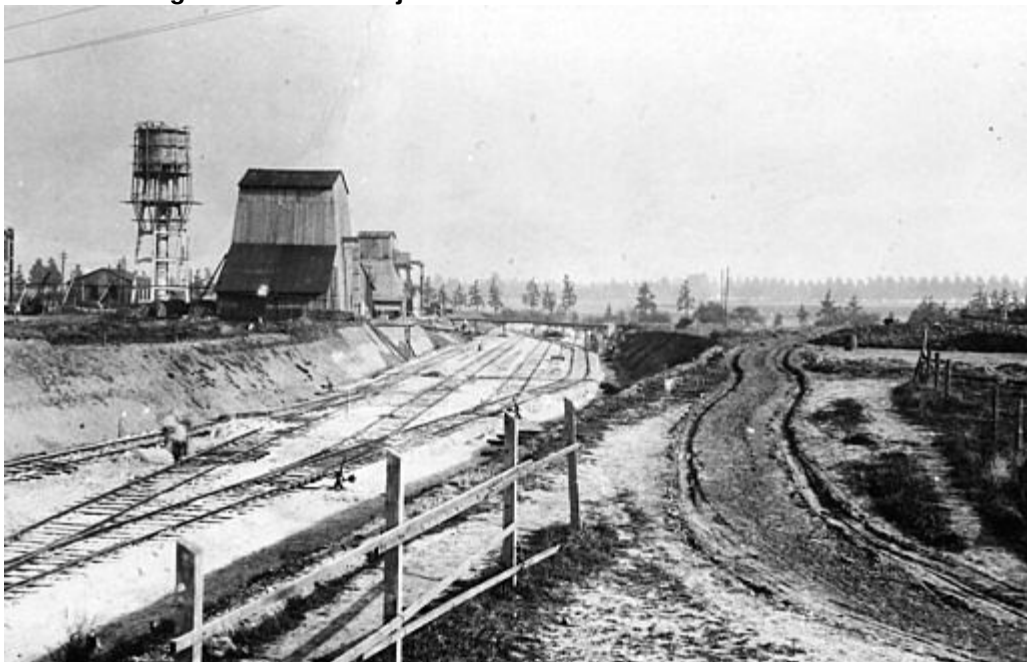
**Foto 3: hoofdgebouw en wasserij. Spoorlijn is verdiept aangelegd (1910)**

In de wasserij werd steenkool gescheiden van de gesteenten. Het wassen gebeurde op basis van het soortelijk gewicht van steenkool en de overige gesteenten met behulp van onder andere (fijnkool-) deinwasmachines, zeefbochten, centrifugaalrogers en trogwasmachines. Daarbij werd in sommige gevallen een bariet- of magnetietsuspensies gebruikt, maar ook carbolineum, gasolie en/of creosootolie.

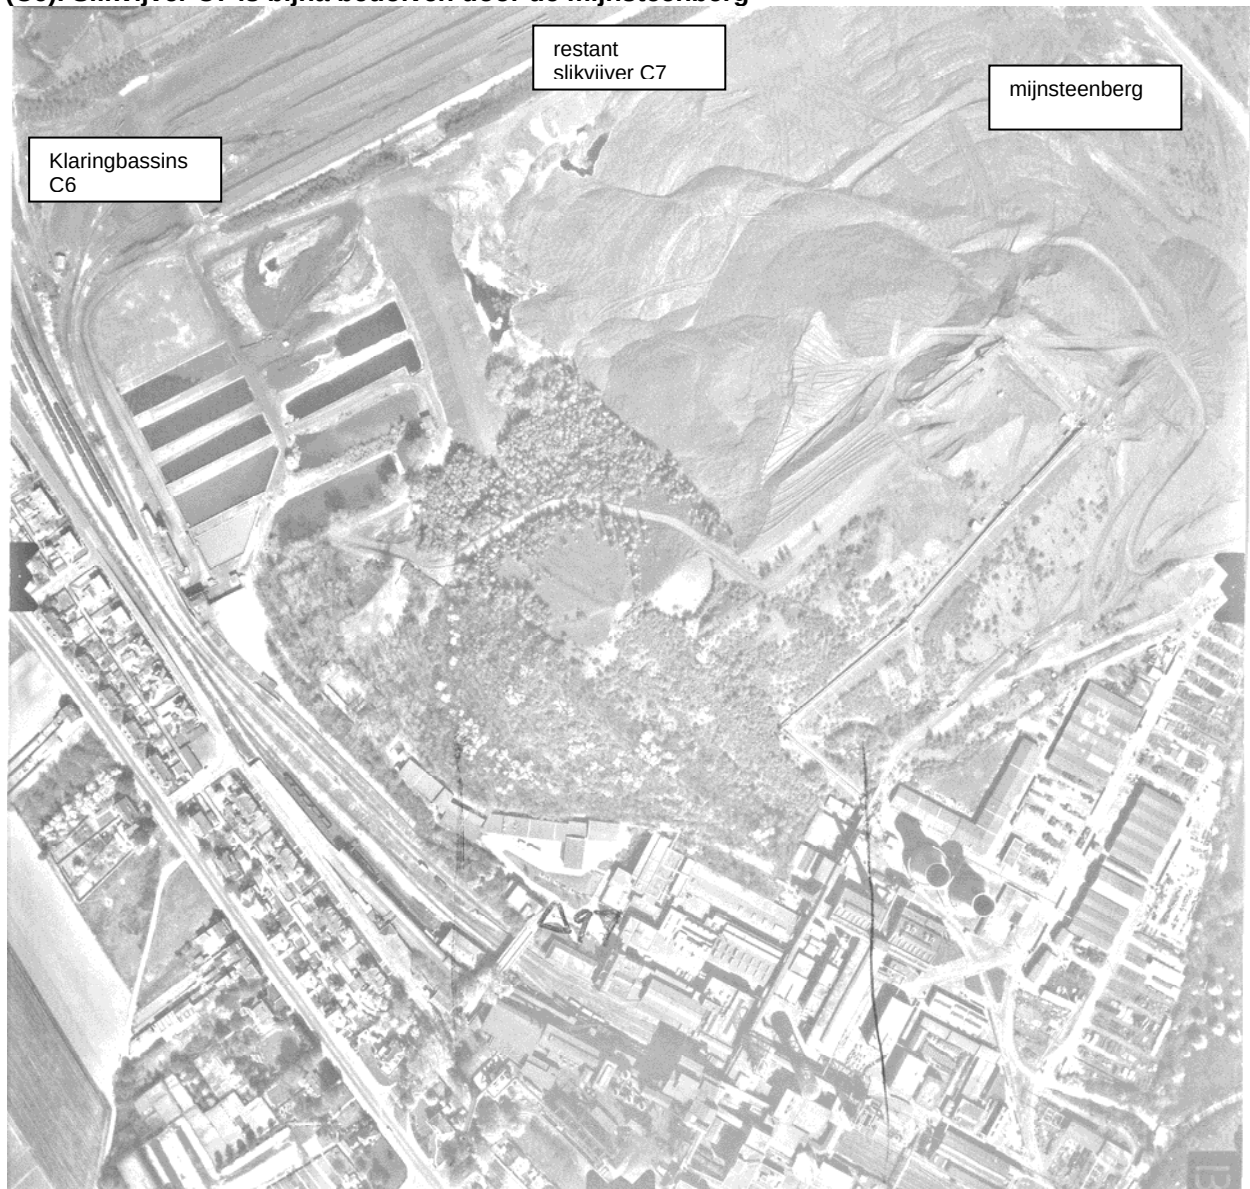
**Foto 12: steenkoolmijn Wilhelmina, duidelijk zichtbaar de mijnsteenber  
(C6). Slikvijver C7 is bijna bedolven door de mijnsteenber**

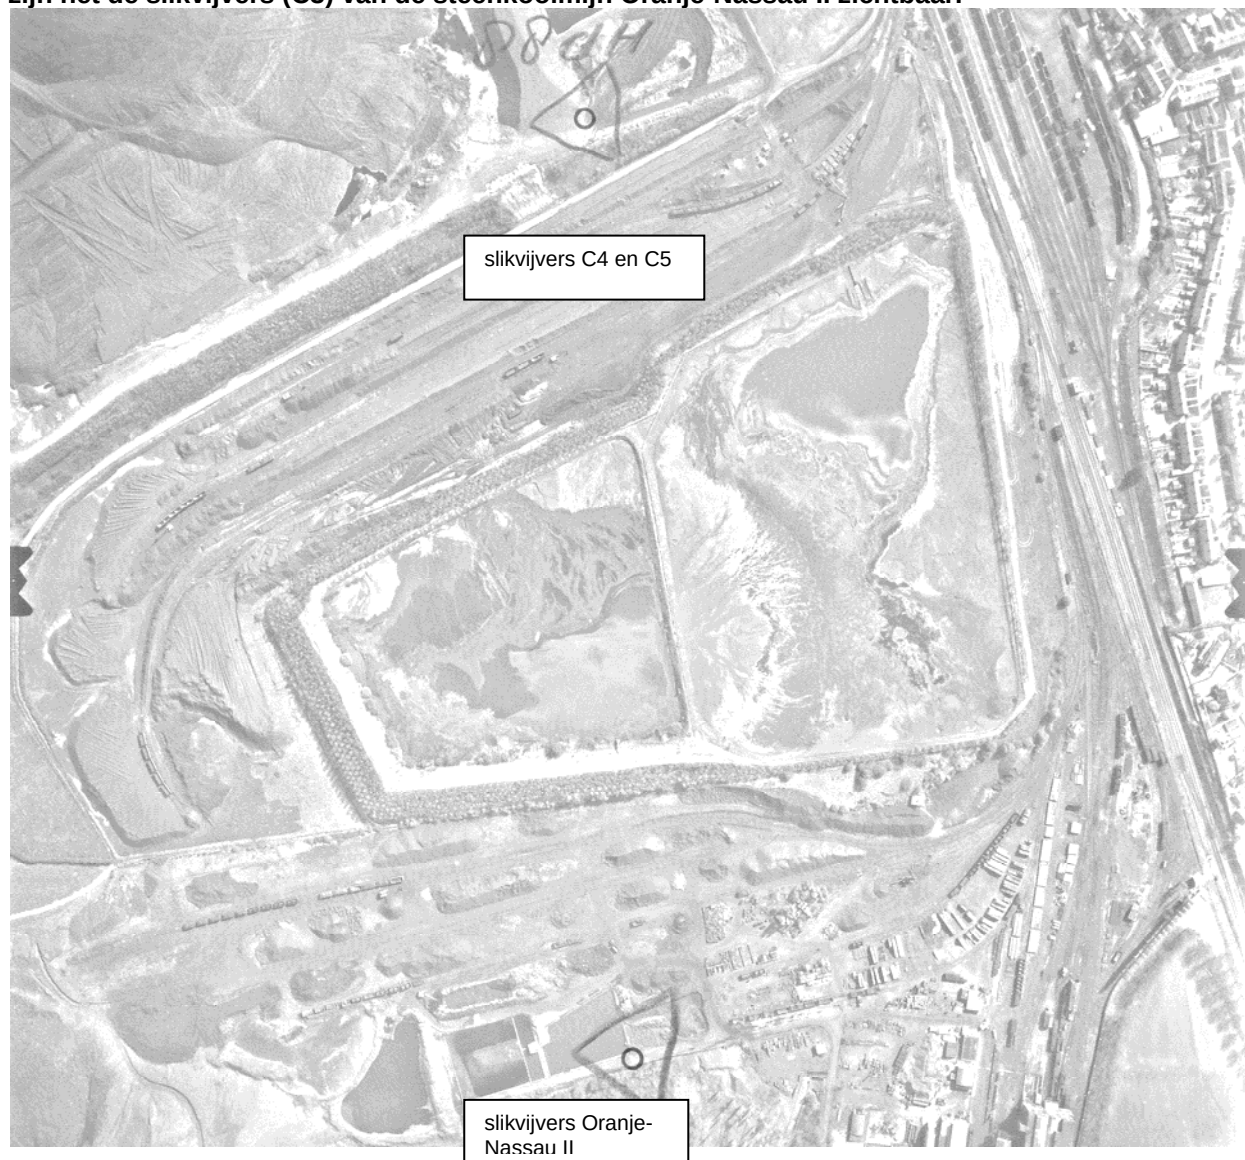
**Foto 13: Steenkoolmijn Wilhelmina. Duidelijk zichtbaar de slikvijvers C4 en C5. Onderaan de foto zijn net de slikvijvers (C3) van de steenkoolmijn Oranje-Nassau II zichtbaar.**

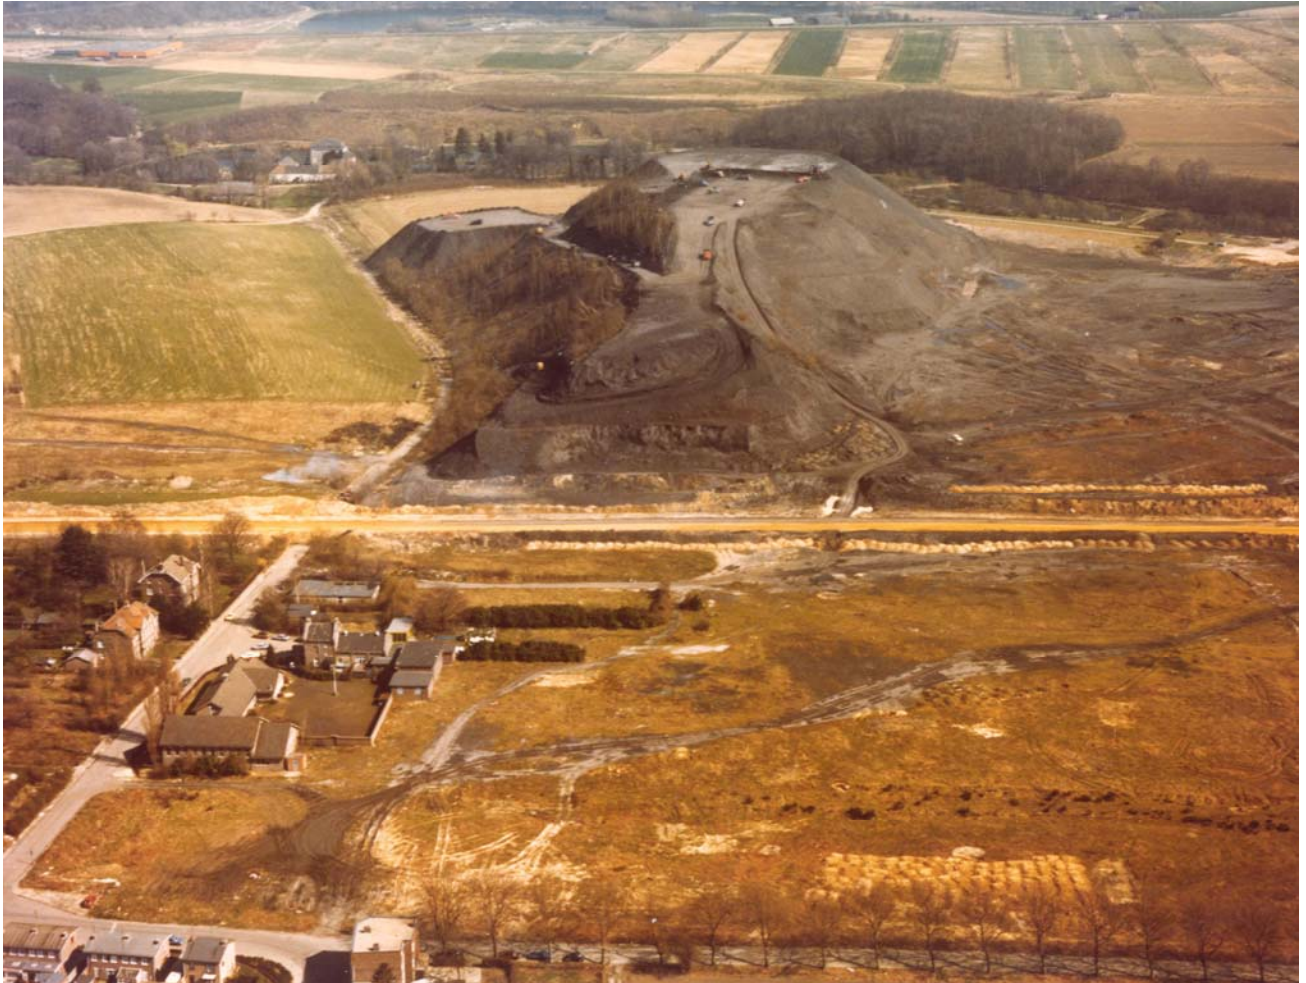
**Foto 1: afgraving mijnsteenbarg Oranje-Nassau II is in volle gang. In het midden is de aanleg van de Hofstraat zichtbaar. De gebouwen in het midden zijn van de voormalige Ondergrondse Vakschool.**

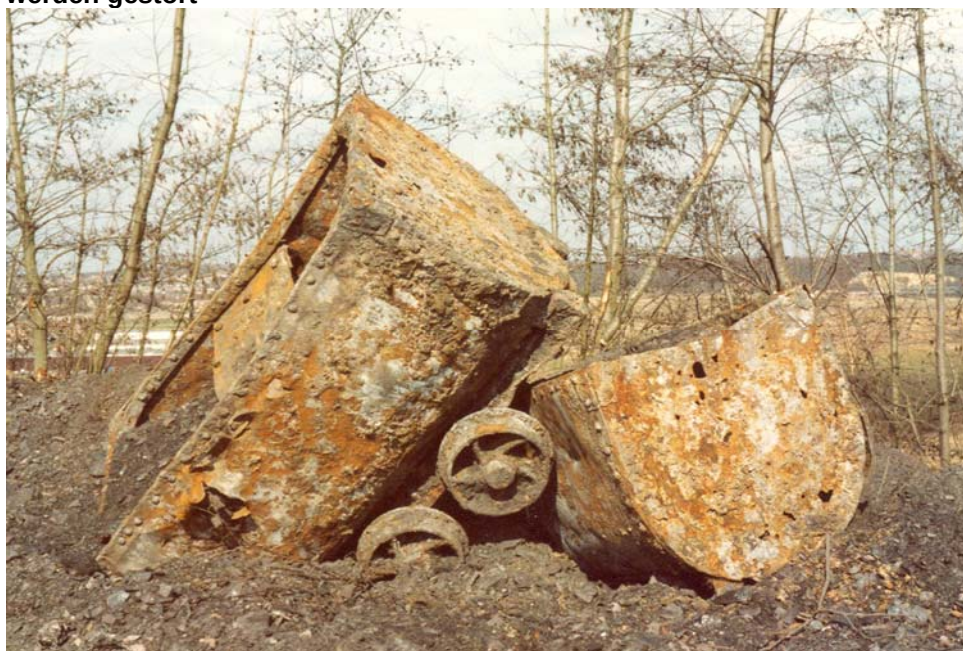
**Foto 3: naast mijnsteen worden onder andere oude mijnsteenwagens uit de mijnsteenberg van de Oranje-Nassau II gehaald. Het bewijs dat naast mijnsteen ook andere afvalstoffen op de berg werden gestort**

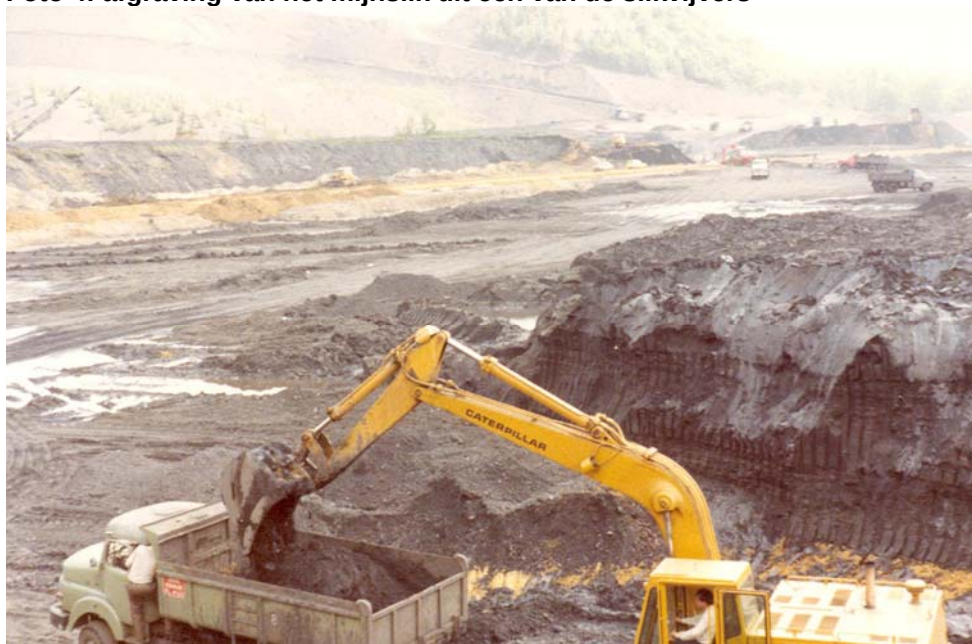
**Foto 4: afgraving van het mijnslik uit één van de slikvijvers**

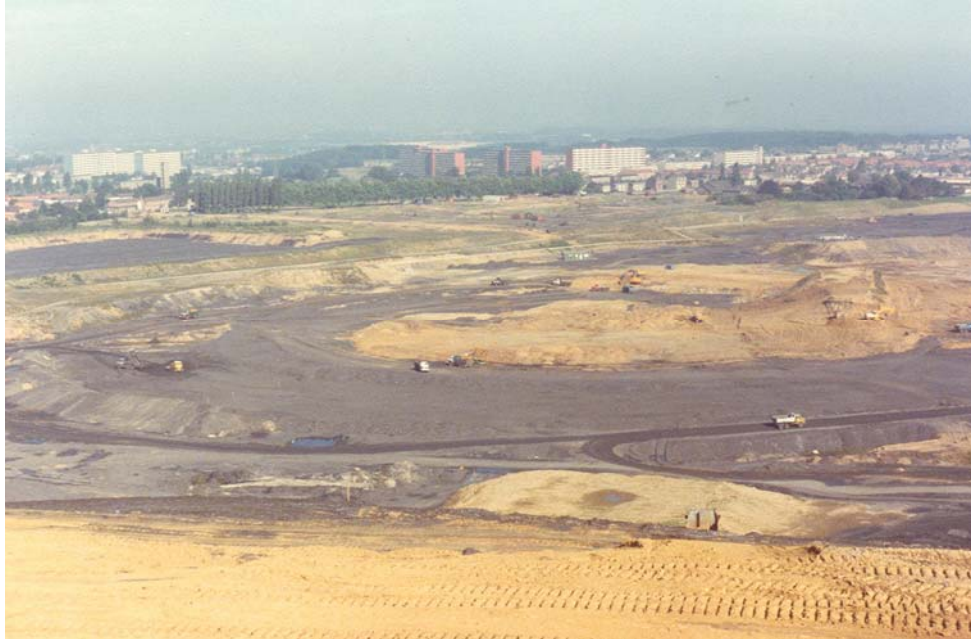
**Foto 5: Aanleg van de draf- en renbaan (Megaland) gezien vanaf de mijnsteenbergr Wilhelmina**

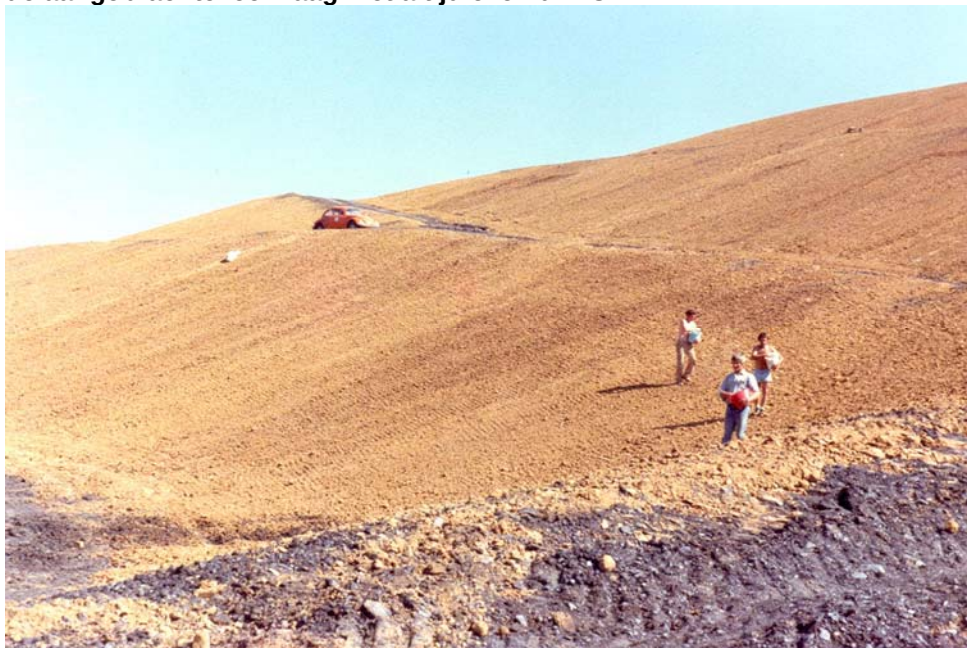
**Foto 6: de mijnsteenbergr van de Wilhelmina wordt ingezaaid met gras. Duidelijk zichtbaar is dat de aangebrachte leemlaag niet altijd even dik is.**

De conversieoperatie 'van zwart naar groen' heeft niet altijd correct plaatsgevonden. De aangebrachte deklaag is op diverse plekken niet voldoende dik aangebracht of zelfs niet aangetroffen. Daarnaast blijkt de deklaag vermengd te zijn geraakt met de onderliggende mijnsteen. Binnen het woongebied 'Eikske' hebben diverse bodemonderzoeken aangetoond dat de kwaliteit van de leeflaag niet voldeed aan de eisen die daaraan werden gesteld vanuit het gebruik..
