# Inventarisatie MPE

## *Bestemmingsplan Tram Maastricht-Hasselt*

**Januari 2018**

*Gemeente Maastricht*

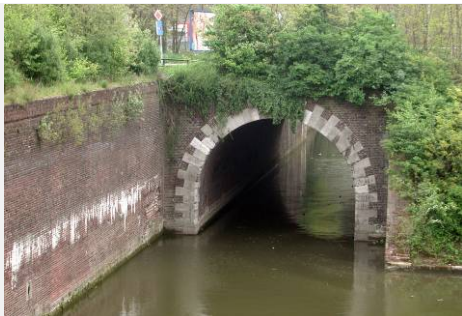
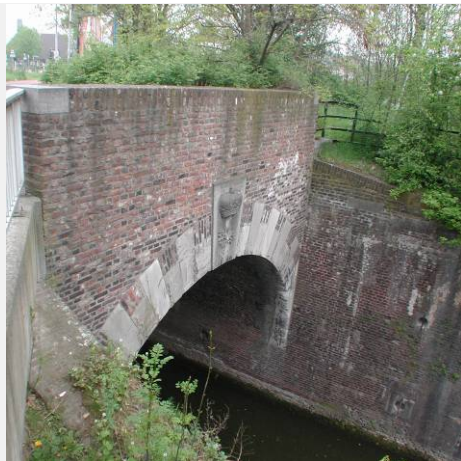
| | <div><p>Westzijde van de duiker onder de Bosscherweg</p></div> <div><p>Oostzijde van de duiker onder de Bosscherweg</p></div> |
| OMSCHRIJVING | <p><b>Inleiding</b></p> <p>Duiker onder de Bosscherweg was oorspronkelijk de plaats waar het kanaal tussen de ravelijnen B en C door de vestinglinie werd geleid.</p> <p><b>Beschrijving</b></p> <p>De duiker heeft een bakstenen tongewelf, met twee bogen van hardstenen blokken in de buitengevels. De oostelijke boog heeft een sluitsteen met het wapen van koning Willem I en het jaartal 1825. Bij de westelijke boog is de sluitsteen aan het zicht onttrokken. De duiker is met modern metselwerk opgehoogd.</p> <p>De duiker vormt waarschijnlijk het enige deel van de Zuid-Willemsvaart dat nog oorspronkelijk is gebleven, zowel qua afmeting als materialisering. Elders is het kanaal immers vaker verbreed. Oorspronkelijk lag de duiker in een kanaalvak dat dwars door het glacis van de vestinggordel liep tussen de ravelijnen B en C door.</p> |

| RICHTLIJNEN | <p>Algemeen:</p> <ul style="list-style-type: none"> <li>• Voor de algemene richtlijnen voor dominante en kenmerkende bouwwerken, alsmede de waardevolle cultuurhistorische elementen, zie paragraaf 2.1 van dit rapport.</li> <li>• Voor de algemene richtlijnen voor onderhoud en wijzigingen van waardevolle groenelementen, zie paragraaf 2.2 van dit rapport.</li> <li>• Voor de algemene richtlijnen voor onderhoud en wijzigingen in cultuurhistorische attentiegebieden en beschermde stadsgezichten, zie paragraaf 2.3 van dit rapport.</li> </ul> <p>Objectgericht:</p> <ul style="list-style-type: none"> <li>• geen</li> </ul> |

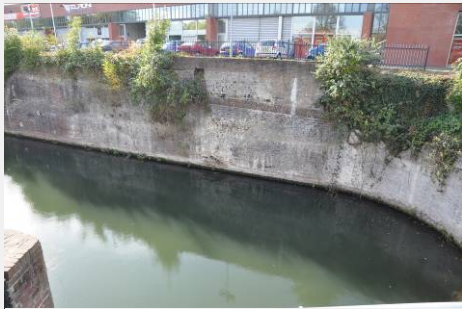
| | <p>Aftekening glacis in kadewand Zuid-Willemsvaart</p> |
| OMSCHRIJVING | <p><b>Inleiding</b></p> <p>Kademuur van de Zuid-Willemsvaart ter hoogte van de Bosscherweg met in de kademuur de aftekening van de keermuur van het glacis.</p> <p><b>Beschrijving</b></p> <p>De historische kademuur bevindt zich aan de Bosscherweg op de plaats waar de vernieuwde spoorbrug over de Zuid Willemsvaart wordt geleid.</p> <p>De kademuur is alleen nog aan de noordkant van het kanaal oorspronkelijk gebleven. De Zuid-Willemsvaart snijdt op deze plek door het oude glacis van de vestingwerken,</p> |

| | <p>ter hoogte van het voormalige reduit tussen ravelijn B en C. Het glacis is duidelijk gemarkeerd: in de bakstenen kade van het kanaal is middels een rollaag een helling afgetekend.</p> <p><b>Toelichting</b></p> <p>Aan de buitenrand van alle verdedigingswerken en van de contrescarp bevond zich het glacis, een flauw naar het maaiveld aflopend talud, dat vanaf de wal of gedekte weg met vuur kon worden bestreken. De glaciën zijn na de ontmanteling van de vestingwerken nagenoeg overal verdwenen. Slechts op enkele plaatsen zijn er nog sporen of overblijfselen van bewaard gebleven, waaronder de doorbraak die tot stand is gekomen door de aanleg van de Zuid-Willemsvaart in 1825.</p> |

| RICHTLIJNEN | <p>Algemeen:</p> <ul style="list-style-type: none"> <li>• Voor de algemene richtlijnen voor dominante en kenmerkende bouwwerken, alsmede de waardevolle cultuurhistorische elementen, zie paragraaf 2.1 van dit rapport.</li> <li>• Voor de algemene richtlijnen voor onderhoud en wijzigingen van waardevolle groenelementen, zie paragraaf 2.2 van dit rapport.</li> <li>• Voor de algemene richtlijnen voor onderhoud en wijzigingen in cultuurhistorische attentiegebieden en beschermde stadsgezichten, zie paragraaf 2.3 van dit rapport.</li> </ul> <p>Objectgericht:</p> <ul style="list-style-type: none"> <li>• Geen.</li> </ul> |

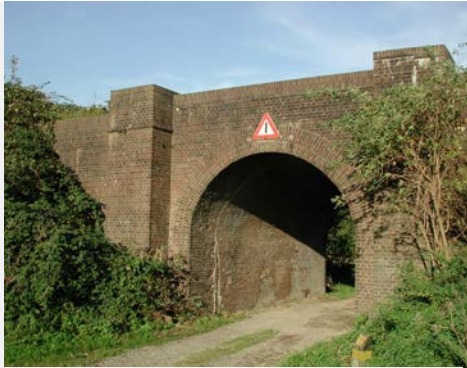
| OMSCHRIJVING | <p><b>Inleiding</b></p> <p>Spoortunnel gesitueerd over Industrieweg, met daarop een enkelspoor van de spoorlijn Maastricht-Hasselt. Deze spoorlijn werd aangelegd in 1856 door de in 1846 opgerichte Aken-Maastrichtse Spoorwegmaatschappij. In 1853 was al de spoorverbinding tussen Maastricht en Aken tot stand is gekomen en middels een spoorbrug over de Maas werden beide lijnen aan elkaar gekoppeld.</p> <p>Het reizigersverkeer van en naar Hasselt werd aanvankelijk afgehandeld via een speciaal op de westelijke Maasoever aangelegd station bij de Boschpoort. Dit station lag niet binnen de vesting, maar direct ten noorden ervan. Door tegenvallende activiteiten op de lijn werd het gebruik van het station Boschpoort in 1861 reeds gestaakt. De spoorverbinding met Hasselt was na de oorlog weinig rendabel, waardoor de lijn in 1975 werd gesloten.</p> <p><b>Beschrijving</b></p> <p>De spoortunnel is opgetrokken uit rode baksteen met metselwerk in kruisverband. De tunnel is symmetrisch van opbouw, waarbij aan weerszijde een rondboogvormige onderdoorgang wordt geflankeerd door twee uitkragende bakstenen pilasters. Beide pilasters zijn voorzien van een uitkragende sierrand en worden aan de bovenzijde afgedekt met een rollaag. Ook de rondboog wordt gemarkeerd door rollagen. De breedte van de spoortunnel was overigens berekend op de aanleg van een tweede spoor.</p> |

| RICHTLIJNEN | <p>Algemeen:</p> <ul style="list-style-type: none"> <li>• Voor de algemene richtlijnen voor dominante en kenmerkende bouwwerken, alsmede de waardevolle cultuurhistorische elementen, zie paragraaf 2.1 van dit rapport.</li> <li>• Voor de algemene richtlijnen voor onderhoud en wijzigingen in cultuurhistorische attentiegebieden en beschermde stadsgezichten, zie paragraaf 2.3 van dit rapport.</li> </ul> <p>Objectgericht:</p> <ul style="list-style-type: none"> <li>• nvt</li> </ul> |

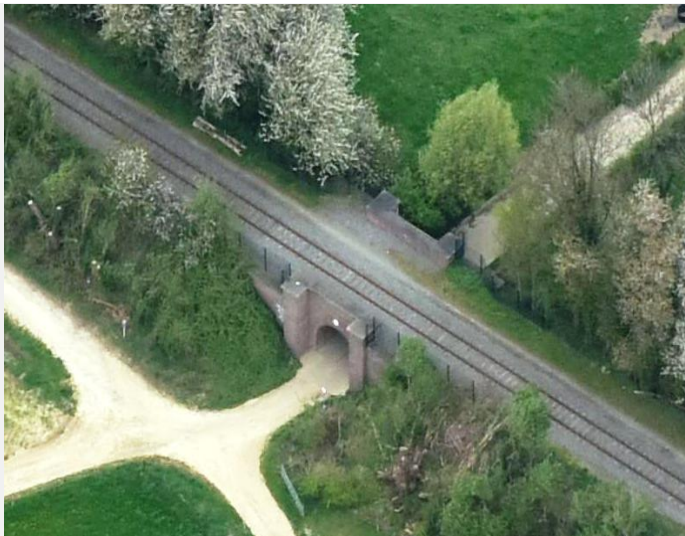
| OMSCHRIJVING | <p><b>Inleiding</b></p> <p>Spoortunnel onder de spoordijk van de spoorlijn Maastricht-Hasselt tussen de Zouwweg en de Kantooweg. Deze spoorlijn werd aangelegd in 1856 door de in 1846 opgerichte Aken-Maastrichtse Spoorwegmaatschappij. In 1853 was al de spoorverbinding tussen Maastricht en Aken tot stand is gekomen en middels een spoorbrug over de Maas werden beide lijnen aan elkaar gekoppeld.</p> <p><b>Beschrijving</b></p> <p>De spoortunnel is opgetrokken uit rode baksteen met metselwerk in kruisverband. De tunnel is symmetrisch van opbouw, waarbij aan weerszijde een rondboogvormige onderdoorgang wordt geflankeerd door twee uitkragende bakstenen pilasters. Beide pilasters zijn voorzien van een uitkragende sierrand en worden aan de bovenzijde afgedekt met een rollaag. Ook de rondboog wordt gemarkeerd door rollagen. De breedte van de spoortunnel was overigens berekend op de aanleg van een tweede spoor.</p> |

| RICHTLIJNEN | <p>Algemeen:</p> <ul style="list-style-type: none"> <li>• Voor de algemene richtlijnen voor dominante en kenmerkende bouwwerken, alsmede de waardevolle cultuurhistorische elementen, zie paragraaf 2.1 van dit rapport.</li> <li>• Voor de algemene richtlijnen voor onderhoud en wijzigingen in cultuurhistorische attentiegebieden en beschermde stadsgezichten, zie paragraaf 2.3 van dit rapport.</li> </ul> <p>Objectgericht:</p> <ul style="list-style-type: none"> <li>• nvt</li> </ul> |

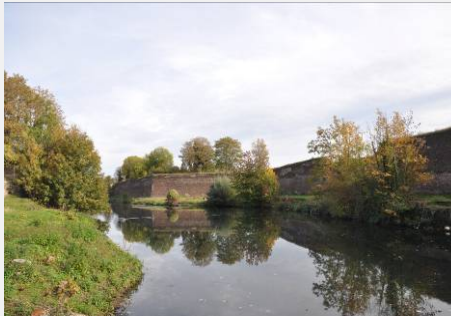
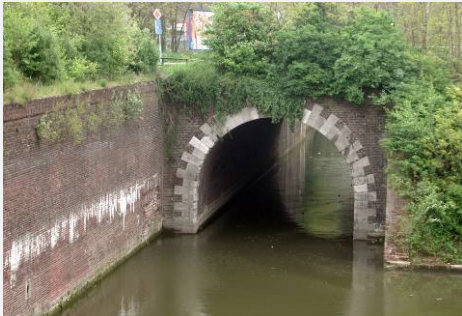
| | <p><i>Vestinggracht Lage Fronten</i></p> | <p><i>Duiker onder de Bosscherweg</i></p> |

| | <p>Specifieke richtlijnen:</p> <ul style="list-style-type: none"> <li>• De gebruiksmogelijkheden van de forten en vestinglinies kan verder uitgebouwd worden. Dat geldt zowel voor de cultuurhistorische en toeristische gebruiksmogelijkheden (educatieve rondleidingen; re-enactment; speurtochten) maar ook voor het benutten van deze gebieden voor natuureducatie en natuurrecreatie. Daarnaast is het noodzakelijk om te zoeken naar zinvolle herbestemming van onderdelen van vestingwerken, maar die functies moeten dan wel rekening houden met de cultuur- en natuurhistorische waarden van het gebouw en de omgeving. Voor de ontbrekende schakels van de vestinglinie kan een programma ontwikkeld worden, waarbij de ligging van verdwenen vestingwerken in de openbare ruimte wordt gemarkeerd.</li> <li>• Voor het groenonderhoud wordt verwezen naar het Beheersplan Hoge Fronten 2007-2012 van het Centrum voor natuur en Milieu Educatie. In deze rapportage staat in de bijlage 11 aangegeven hoe de historische zichtassen vrijgehouden worden van hogere begroeiing.</li> <li>• Om de potenties en ontwikkelingsmogelijkheden van de Maastrichtse vestingwerken op een goede wijze af te stemmen op andere stedelijke ontwikkelingsprogramma's is in 2010 de vestingvisie opgesteld.</li> </ul> |

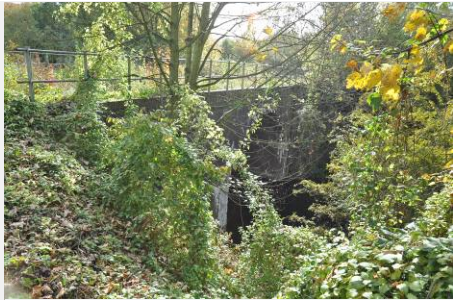
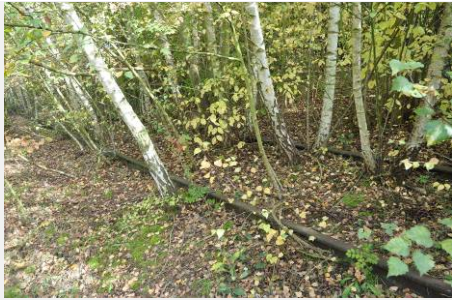
| FOTO'S | <p><i>De bakstenen spoorbrug over de vestinggracht</i></p> <p><i>Restant van de spoorrails van de lijn Maastricht – Aken</i></p> |
| OMSCHRIJVING | <p><b>Objectbeschrijving</b></p> <p>De spoorlijn Maastricht-Hasselt werd in 1856 als enkelspoor aangelegd door de in 1846 opgerichte Aken-Maastrichtse Spoorwegmaatschappij. Drie jaar eerder was al de verbinding tussen Maastricht en Aken tot stand is gekomen. Deze spoorweg behoort daarmee tot de eerste fase van het proces waarin Maastricht bij het spoornetwerk betrokken raakte. De onderhavige verbinding met Hasselt werd middels de tegelijkertijd gebouwde spoorbrug over de Maas gekoppeld aan de verbinding Maastricht-Aken. Hierdoor kon Maastricht een rechtstreekse verbinding Hasselt-Aken garanderen. De spoorlijn werd ten noorden van de stad aangelegd omdat alleen daar de ruimte beschikbaar was (inclusief oprit) voor een oeververbinding binnen de vesting. Ten behoeve van de verbinding met Hasselt werd op de westelijke Maasoever een (extra) station opgericht, station Boschpoort. Het station werd aangelegd even ten noorden van de gelijknamige stadspoort, maar was geen onverdeeld succes; zo werd het in 1861 tijdelijk opgeheven omdat er te weinig reizigers gebruik maakten van deze halte. Industriëlen in de omgeving van station Boschpoort - met name Petrus Regout - grepen de mogelijkheid aan om te ijveren voor een goederenstation nabij de alhier gelegen fabrieken, hetgeen pas in 1903 werd gerealiseerd. Daartoe werd een aftakking in zuidwestelijke richting gerealiseerd, met een spoorbrug over de vestinggracht van de Bossche Fronten. Deze aftakking eindigde bij de fabrieksterreinen van Regout even ten noorden van de Capucijnenstraat. Na de Tweede Wereldoorlog - toen de brug over de Maas werd vernield - is de spoorlijn met bouw van de nieuwe spoorbrug in 1957 weer in werking getreden. De verbinding met Hasselt was echter weinig rendabel, waardoor de lijn in 1975 werd gesloten.</p> <p>Een van de factoren die van invloed waren op de spoorwegtracering, was de nationale defensie. De spoorlijnen moesten buiten het schietveld liggen, maar eventuele oeververbindingen werden het liefst binnen de wallen gerealiseerd. In het geval van de spoorverbinding tussen Maastricht en Hasselt (1856) betekende dit dat de lijn noordelijk van de stad kwam te liggen omdat alleen door de ruimte (inclusief oprit) aanwezig was voor een oeververbinding binnen de vesting.</p> <p>De eis van de vestingwet (1814-1853) dat binnen de eerste gordel een voorlopig station alleen met brandbaar materiaal gebouwd mocht worden, noopten tot gebouwen met een tijdelijk karakter. Ze werden in stijl- en regelwerk uitgevoerd, een soort van</p> |

| | <p>vakwerkbouw met een halfsteens wanden, die waren afgestreken met cement. Tot aan de ontmanteling zou dit in Maastricht gebruikelijk blijven.</p> <p>De lijn naar Hasselt kreeg een extra halte op de andere oever bij de Boschpoort: niet binnen de vesting, maar op Maastrichts grondgebied direct ten westen van de Zuid-Willemsvaart. Die werd op dat punt tot een havenkom verbreed om de overslag van goederen mogelijk te maken.</p> <p>De lijn splitst zich af van de hoofdlijn ter hoogte van de voormalige Sint Maartenspoort. Na de spoorbrug over de Maas kruist de lijn de Bosscherweg (gelijkvloers) om vervolgens overdwars de Zuid-Willemsvaart over te steken middels een spoordek over gewalste liggers. Vanaf dit punt gaat de spoorlijn verder in noordelijke richting, parallel lopend met de Zuid-Willemsvaart. De spoordijk bevindt zich op een hoogte van circa twee tot vijf meter boven het maaiveld. De Fort Willemweg wordt gekruist middels een viaduct.</p> <p>Daarbuiten kruist de spoorlijn de Industrierweg middels een spoortunnel. Vanaf deze tunnel buigt de lijn af in noordwestelijke richting om de Brusselseweg en Kantoorweg te kruisen middels respectievelijk een spoorbrug en spoortunnel. Vanaf de laatste genoemd spoortunnel daalt de spoordijk af naar maaiveldniveau, alwaar zich precies op de Nederlands - Belgische grens een onbewaakte spoorwegovergang bevindt, waarvan nog enkele relictten, zoals waarschuwingstekens bewaard zijn gebleven.</p> <p>Ter hoogte van punt waar de spoorlijn parallel gaat lopen met de Zuid-Willemsvaart, buigt een spoor af in zuidelijke richting naar het voormalige station Boschpoort, dat echter maar vijf jaar als zodanig gefunctioneerd heeft. De spoorlijn gaat middels een bakstenen boogbrug over de voormalige vestinggracht van de Lage (Bossche) Fronten naar het terrein waar het goederenstation was gelegen.</p> <p>De spoorweg is tamelijk gaaf bewaard gebleven. Bij de kruising met de Bosscherweg zijn nog enkele relictten van de voormalige spoorwegovergang bewaard gebleven, al is de spoorwegovergang recent gerenoveerd. Deze waarschuwingstekens zijn er ook bij de kleine overgang bij de grens. Ook zijn er nog de twee genoemde spoortunnels over Industrierweg en Kantoorweg; beide zijn als zelfstandig monument op de Gemeentelijke Monumentenlijst opgenomen. Ditzelfde geldt voor de spoorbrug over de Havenkom en de spoorbrug over de Maas. Het spoorviaduct over de Brusselseweg, voorzien van de fraaie octagonale zuiltjes, geniet de status van Rijksmonument. De twee stations van deze lijn op Nederlands grondgebied - het kopstation in Wyck en Station Boschpoort - bestaan helaas niet meer. Dit is voor een belangrijk deel een gevolg van de vestingwet (1814, 1853) waarin werd bepaald dat binnen de eerste gordel de 'voorlopig' stations slechts een tijdelijk karakter hadden.</p> <p>Binnen het bestemmingsplan RMP valt het zuidelijke deel van de spoorlijn, met de verbinding naar Hasselt naar het noorden en de verbinding naar het goederenstation in het zuidwesten. Onderdelen hiervan zijn het (vernieuwde) spoordek over de Zuid-Willemsvaart en de bakstenen boogbrug over de voormalige vestinggracht.</p> |

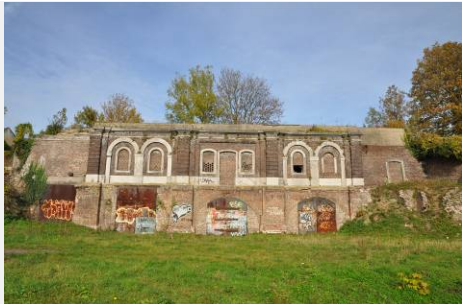
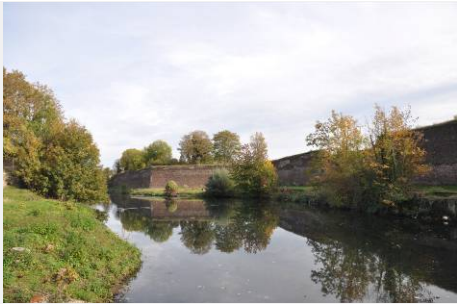
| | <p><i>Kazemat van ravelijn a</i></p> | <p><i>Courtine A-B, de loskade en bastion B (links)</i></p> |
| OMSCHRIJVING | <p><b>Inleiding</b></p> <p>Restanten van het vestingstelsel 'De Nieuwe Bossche Fronten', gebouwd tussen 1816 en 1823, ter versterking van de noordelijke verdedigingslinie van Maastricht. Het stelsel bestond aanvankelijk uit vier bastions met courtines, ravelijnen, reduits en een gedekte weg met glacis.</p> <p><b>Geschiedenis</b></p> <p>De meeste vestingwerken in het noordelijk deel van Maastricht werden in het begin van de 19<sup>e</sup> eeuw onder het bewind van Koning Willem I vernieuwd. Deze vestingwerken waren buiten de Boschpoort gelegen en werden daarom ook wel de (Nieuwe) Bossche Fronten genoemd. Dit gebied was één van de Lage Fronten van de vesting, hetgeen betekende dat de grachten (aanvankelijk) van water uit de Maas werden voorzien. In dit laaggelegen gebied had het Franse leger in 1794 de aanval op de stad ingezet en de vesting was aan deze zijde geheel verwoest. Onder het Napoleontische bewind werd in 1803 een reconstructieplan voor het noordelijke vestingfront opgesteld, maar pas onder Willem I werd op basis van het Franse plan de daadwerkelijke modernisering van dit deel van de Lage Fronten aanbesteed. De Nieuwe Bossche Fronten werden tussen 1816 en 1818 aangelegd.</p> <p><b>Beschrijving</b></p> <p>De Nieuwe Bossche Fronten bestonden uit vier bastions (A t/m D) en drie ravelijnen (a t/m c). De bastions lagen op enige afstand van elkaar en waren door een tussenliggend stuk muur, de courtine, met elkaar verbonden. De ravelijnen vulden, net als de lunetten in de linie, de inspringende hoeken tussen de bastions op. In het complex waren zes kazematten opgenomen. In het begin van de 20<sup>ste</sup> eeuw werd de vestinggracht uitgediept en verbreed zodat de gracht bereikbaar voor schepen met grondstoffen voor de aardewerkfabriek De Sphinx. Langs de vestingmuren is toen door aanlanding een groene overgangszone ontstaan. Zie voor de uitvoerige beschrijving de beschrijving van de vestingwerken Lage Fronten</p> | |
