# Inventarisatie

## *Bestemmingsplan Algemene Begraafplaats Maastricht*

Juni 2020

*Gemeente Maastricht*

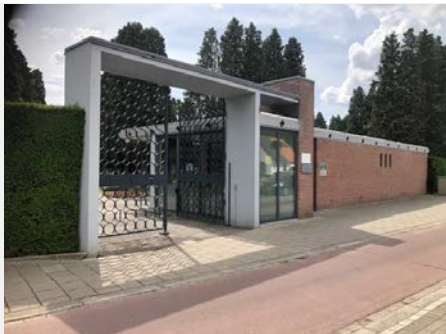
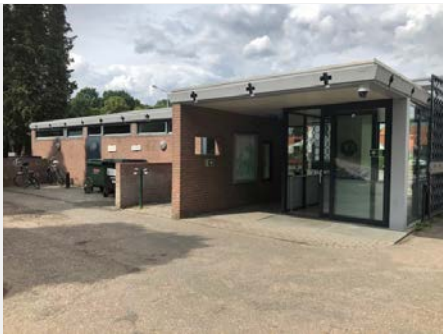
| | Toegang Javastraat | Toegang Javastraat, zicht vanuit de begraafplaats |
| OMSCHRIJVING | <p><b>Inleiding</b><br/>Ingangspartij Algemene begraafplaats aan de Javastraat uit 1961 van architect Piet Satijn.</p> <p><b>Beschrijving</b><br/>De ingangspartij aan de Javastraat is ontworpen door architect Piet Satijn in 1961. De nieuwe hoofdingang maakt integraal deel uit van de uitbreidingsfase 1956-1958, van de begraafplaats, gerealiseerd door stadsarchitect Dingemans.<br/>De ingangspartij met portiersloge bestaat uit een gebouw van een bouwlaag opgetrokken uit baksteen. In het midden bevinden zich drie kleine rechthoekige raampjes en links een deur met siersmeedijzer. In het midden bevindt zich naast een hoger bakstenen element de portiersloge met over het hele gevelvlak een dubbel glazen raam. Het eenlaags gebouw en de portiersloge zijn voorzien van een betonnen plat dak. In de dakrand zijn uitsparingen in kruisvorm aangebracht.<br/>Links bevindt zich een hogere rechthoekige toegangspoort uit beton. In de poort is een smeedijzeren hekwerk met cirkelvormige sierelementen aanwezig.<br/>De portiersloge is aan de begraafplaatszijde voorzien van een schuifpui en bevat een overstekende luifel.<br/>In het eenlaags gebouw zijn aan de binnenzijde twee deuren en over de hele lengte bovenlichten aangebracht. Momenteel bevinden zich hier toiletten en een kantoorruimte.<br/>Voor het eenlaags gebouw zijn twee bakstenen muurtjes aangebracht die deels fungeren als wasvoorziening en fietsparkeerplaats.</p> | |

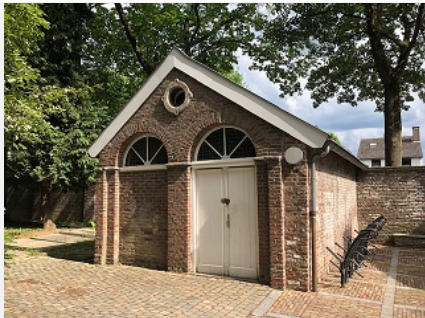
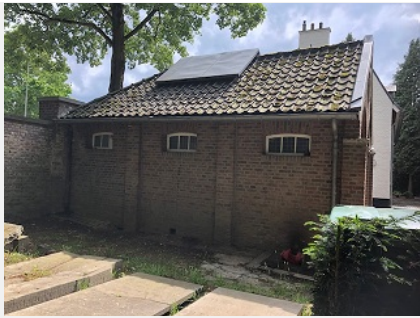
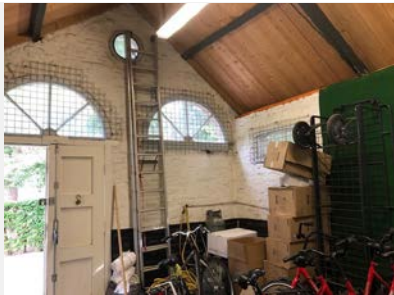
| FOTO'S | <p><i>Voorgevel lijkenschouwershuisje</i></p> | <p><i>Zijgevel lijkenschouwershuisje</i></p> |
| | <p><i>Interieur</i></p> | <p><i>Interieur</i></p> |
| OMSCHRIJVING | <p><b>Inleiding</b><br/>Lijkenschouwhuisje uit de tweede helft van de negentiende eeuw en behorend tot de Algemene begraafplaats Tongerseweg.</p> <p><b>Beschrijving</b><br/>Het lijkenschouwhuisje is opgetrokken uit baksteen in kruisverband en bestaat uit één bouwlaag met een zadeldak. In de voorgevel bevinden zich twee deuropeningen met een in vieren gedeeld en rondboogvormig bovenlicht. In de rechter deuropening bevindt zich de originele dubbele houten deur. De linker deuropening is met baksteen dichtgezet. In het midden van de topgevel bevindt zich een rond raam met een gestucte omlijsting, een zogenaamde oculus. In de noordelijke zijgevel bevinden zich in de drie terugliggende muurvlakken drie segmentboogvormige raampjes.<br/>Het zadeldak is gedekt met rode oud Hollandse pannen. Midden op het dak ligt een metalen ophoging ten behoeve van de ventilatie. De topgevel is voorzien van een vernieuwd boeiboord met zinken afdekking.<br/>Het interieur bestond oorspronkelijk uit een ruimte. Later is een bakstenen tussenwand geplaatst voorzien van deur. Het dakbeschot is vernieuwd.</p> <p>Vermoedelijk werden in dit huisje de lijken tijdelijk in bewaring gelegd om er zeker van te zijn dat de personen ook echt overleden waren.</p> | |

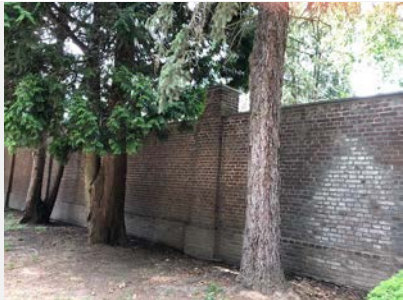
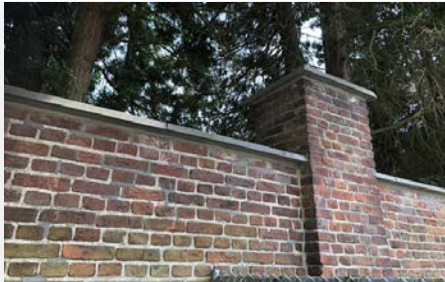
| FOTO'S | <p><i>Ommuring uitbreiding 1932</i></p> <p><i>Detail uitbreiding 1932'</i></p> |
| OMSCHRIJVING | <p><b>Inleiding</b><br/>Ommuring van de uitbreiding in 1932 van het vak AA, een grafveld voor 'andersdenkenden'.</p> <p><b>Beschrijving:</b><br/>Muur rondom de uitbreiding van de begraafplaats uit 1932. In dit deel van de begraafplaats werden de socialisten begraven en na de Tweede Wereldoorlog ook mensen met andere levensovertuigingen en religies zoals Atheïsten, vrijmetselaars, Chinezen en mohammedanen.<br/>De muur is opgetrokken in baksteen in kruis verband en afgedekt met een rechthoekige betonafdekking. De verdikte steunberen steken boven de muur uit en zijn eveneens gedekt met betonafdekking. Om een verbinding te maken naar het noordelijk vak, vak AV, te maken werd naast de loods een tussenliggend muurdeel verwijderd.<br/>Ter hoogte van de plint is de muur verdikt.<br/>Op sommige plekken is het voegwerk hersteld.</p> |

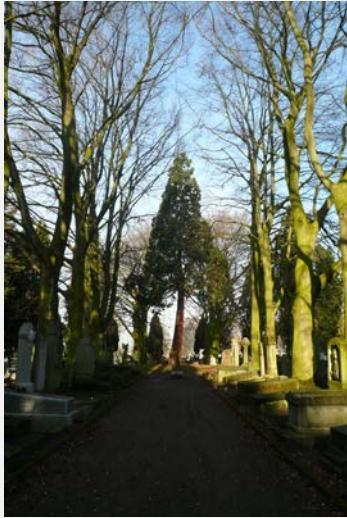
| OMSCHRIJVING | <p><b>Inleiding: Begraafplaats groenelementen</b></p> <p>De belangrijkste groenstructuren dateren uit de periode van de uitbreiding van de begraafplaats door de Leuvense landschapsarchitect R. Rosseels, die in 1910 een ontwerp voor de begraafplaats heeft gemaakt.</p> <p><b>Beschrijving</b></p> <p>Het oorspronkelijke uitbreidingsplan van architecte-horticulteur Lévin Gustave Rosseels uit 1910 betekende een integrale benadering van de begraafplaats als microkosmos aan de rand van de stad. De groene belijningen uit eerdere ontwerpen werden gecontinueerd en versterkt. Nieuw was de toepassing van grafkamers in de middenvelden door middel van naaldbomen en coniferen, waardoor kleine afzonderlijke milieus werden gecreëerd. De begraafplaats vormde vanaf de eerste decennia van de twintigste eeuw immers een uit de kluiten gewassen geheel: Rosseels trachtte door middel van grafkamers de negatieve ruimtelijke effecten die de schaalvergroting met zich meebracht te reduceren.</p> | |

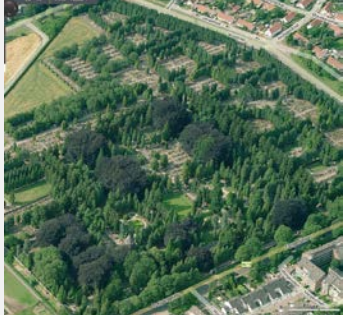
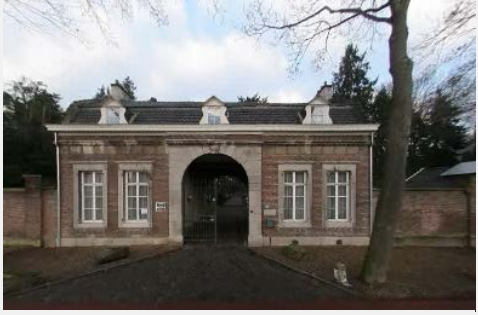
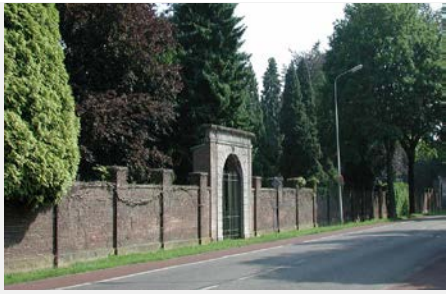
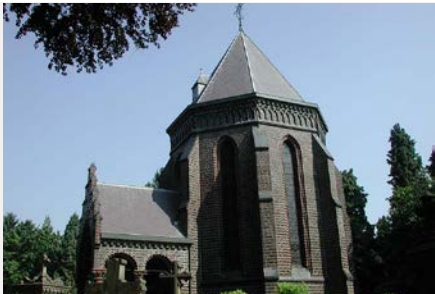
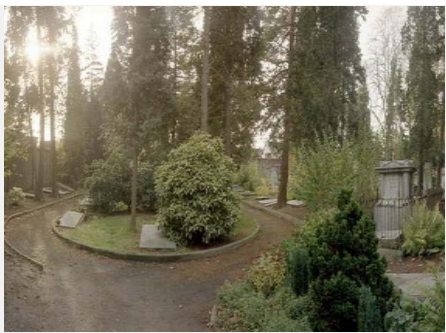
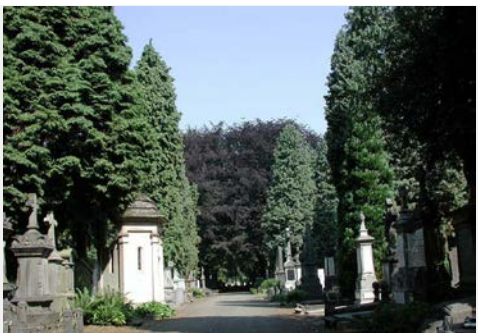
| FOTO'S | <p><i>Groene karakter algemene begraafplaats</i></p> | <p><i>Ingang aan de Tongerseweg</i></p> |
| | <p><i>Ommuring aan de Tongerseweg</i></p> | <p><i>Kapel van architect Kayser</i></p> |
| OMSCHRIJVING | <p>De begraafplaats is in 1811 aangelegd en bestond uit twee delen: de algemene begraafplaats en de Joodse begraafplaats buiten de ommuring aan de oostzijde. De begraafplaats is aan de zuid-, west- en noordzijde omgeven door een bakstenen muur voorzien van op regelmatige afstanden geplaatste kolommen met hardstenen afdekking, ten dele gepleisterde plinten. Het Joodse begraafplaatsdeel is bovendien voorzien van een eigen ommuring.</p> <p>De begraafplaats heeft een poortgebouw alsmede een viertal toegangspoorten die de status van rijksmonument hebben. Aan de Tongerseweg bevinden zich een tweetal toegangspoorten, aan de westzijde aparte toegangspoorten voor de Joodse</p> | |

| | <p>begraafplaats en het ongewijde gedeelte.</p> <p>Deze poorten zijn voorzien van een geprofileerde boog in hardsteen, een hardstenen architraaflijst, alsmede een doodshoofd op de sluitsteen, hardstenen plinten en dubbele smeedijzeren hekwerken.</p> <p>De toegangspoort van het ongewijde deel is eenvoudiger uitgevoerd en uitsluitend opgetrokken in baksteen.</p> <p>Het eerste ontwerp was van de stadsarchitect Jean Francois Soiron.</p> <p>In 1859 ontstond er een uitbreiding door stadsarchitect Johannes Grégoire van den Bergh. De begraafplaats bevat een kapel van Johannes Kayser uit 1885.</p> <p>In 1910 vond een tweede uitbreiding plaats naar een ontwerp van de Leuvense landschapsarchitect L.R. Rosseels.</p> <p>Er bevinden zich bijzondere grafmonumenten op de begraafplaats. Tevens is de groenstructuur van belang.</p> <p>Juist de samenhang van zowel de bebouwing, grafmonumenten, ommuring, padenstructuur en boom- en groenaanleg is bijzonder en waardevol.</p> |
