**Vooronderzoek en verkennend onderzoek  
naar asbest in bodem ter plaatse van de  
locatie Wethouder van Caldenborghlaan  
35, 35a en 35b te Maastricht**

**Opdrachtnummer:** MA140462.R01  
**Versie:** v1.0

**Datum rapport:** 4 december 2014

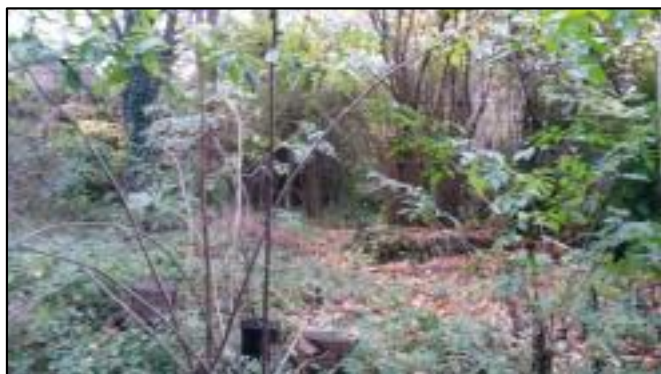
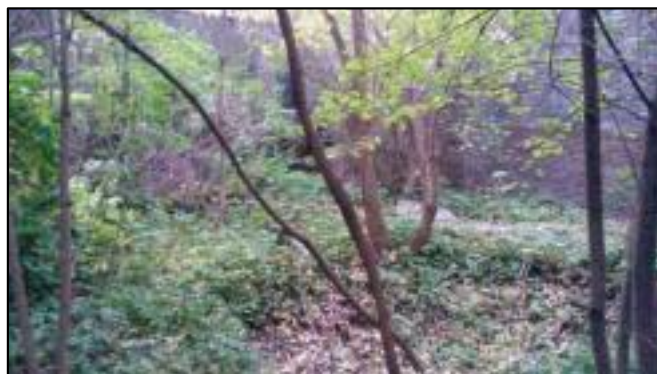
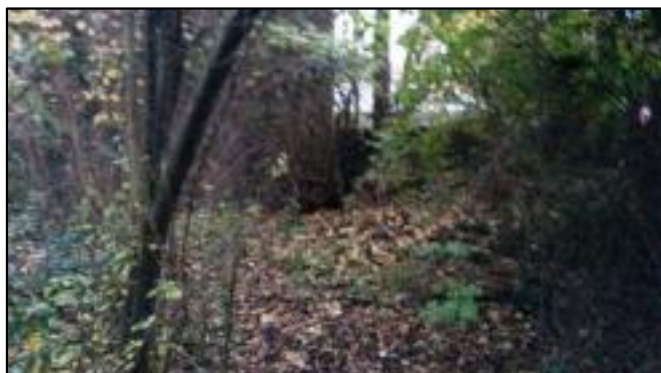
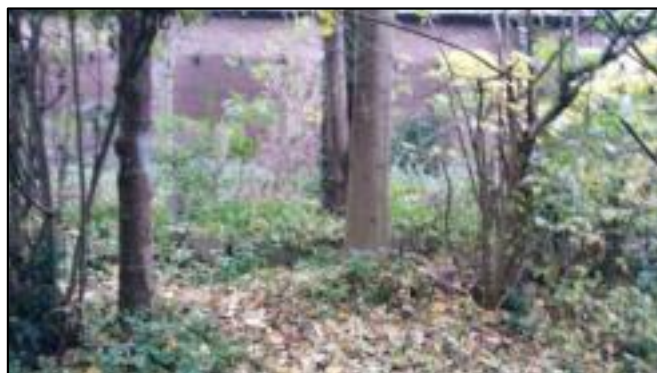
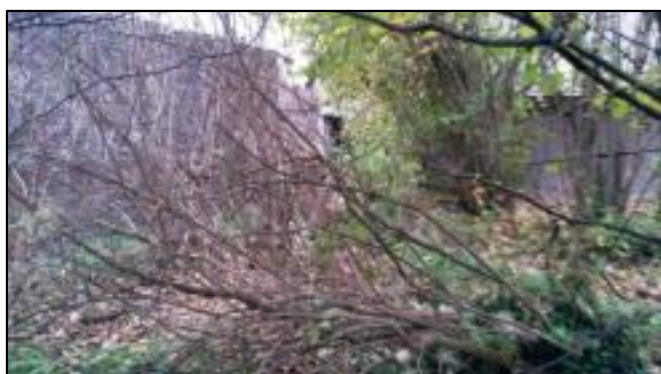
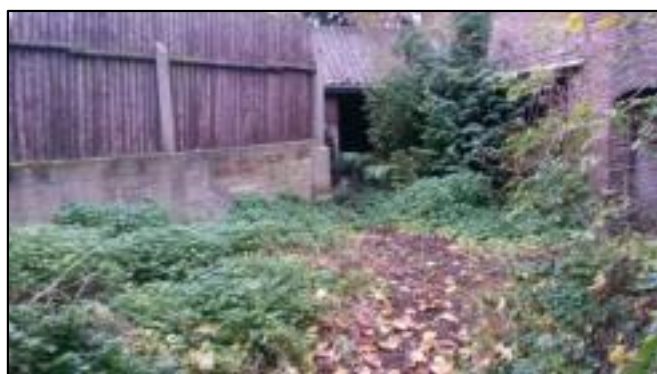
onderdeel fotobijlage

Uit de terreininspectie is gebleken dat de gehele onderzoekslocatie begroeid is met laag struikgewas en bomen. Daarnaast zijn op de onderzoekslocatie geen verhardingen waargenomen.

Tijdens het locatiebezoek asbest is het gehele terrein visueel beoordeeld op asbestverdachte materialen. Deze zijn op onderhavige onderzoekslocatie niet waargenomen. In bijlage 2.2 zijn enkele foto's opgenomen.

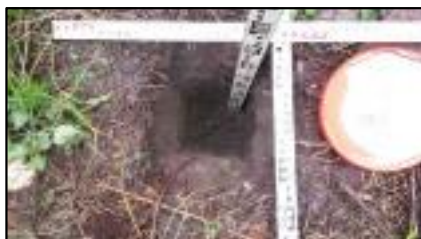
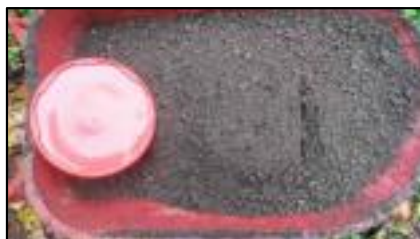
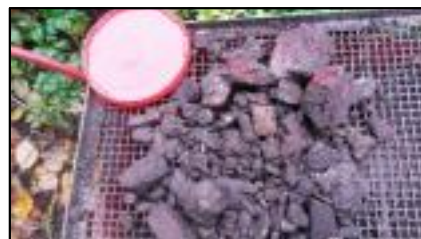
proefgat 001

| Proefgaten | Diepte (m-mv) | Bodemomschrijving | Afmetingen (l*b*d m) | Puingehalte | Asbest aangetroffen |
|---|---|---|---|---|---|
| 001 | 0,00 – 0,50 | Leem, sterk zandig, matig baksteenhoudend, zwak betonhoudend, sporen leisteen, matig grindhoudend | 0,30*0,30*0,50 | 15% | Nee |

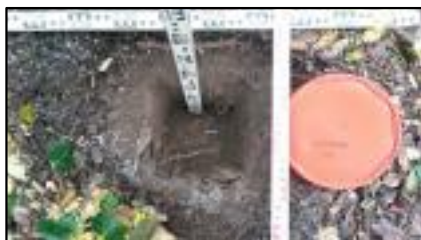
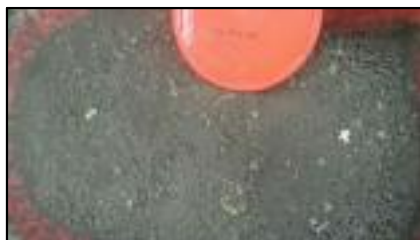
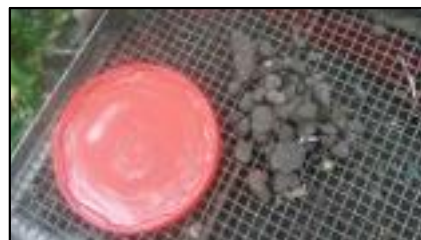
proefgat 002

| Proefgaten | Diepte (m-mv) | Bodemomschrijving | Afmetingen (l*b*d m) | Puingehalte | Asbest aangetroffen |
|---|---|---|---|---|---|
| 002 | 0,00 – 0,15 | Grind, zwak zandig | 0,31*0,31*0,15 | 0% | Nee |
| | 0,15 – 0,55 | Leem, sterk zandig, sporen baksteen, matig grindhoudend, zwak wortelhoudend | 0,31*0,31*0,40 | <1% | Nee |

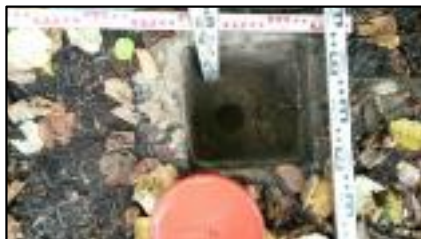
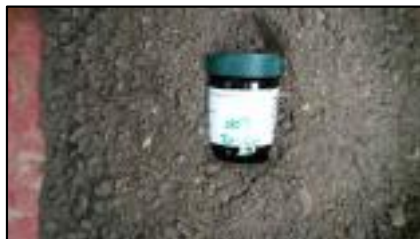
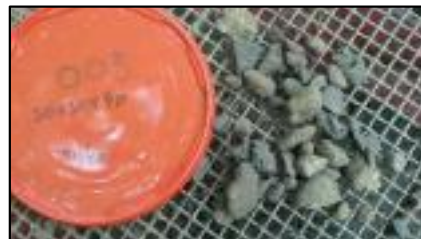
proefgat 003

| Proefgaten | Diepte (m-mv) | Bodemomschrijving | Afmetingen (l*b*d m) | Puingehalte | Asbest aangetroffen |
|---|---|---|---|---|---|
| 003 | 0,10 – 0,20 | Zand | 0,30*0,30*0,10 | 0% | Nee |
| | 0,20 – 0,40 | Leem, sterk zandig, sporen grind, sporen baksteen, sporen slakken | 0,30*0,30*0,20 | <1% | Nee |
| | 0,40 – 0,50 | Leem, sterk zandig | 0,30*0,30*0,10 | 0% | Nee |

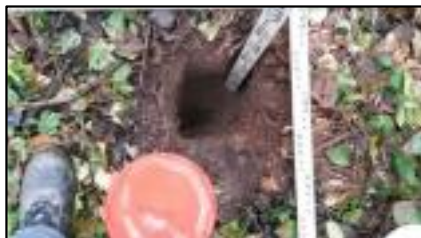
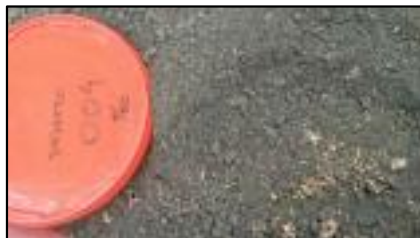
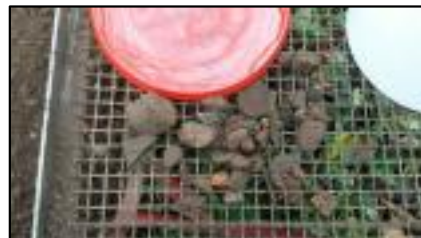
proefgat 004

| Proefgaten | Diepte (m-mv) | Bodemomschrijving | Afmetingen (l*b*d m) | Puingehalte | Asbest aangetroffen |
|---|---|---|---|---|---|
| 004 | 0,00 – 0,50 | Leem, sterk zandig, sterk houthoudend, sporen baksteen, sporen grind | 0,32*0,34*0,35 | <1% | Nee |
| | 0,50 – 1,25 | Leem, sterk zandig, sporen baksteen | Ø10 | <1% | Nee |
| | 1,25 – 1,90 | Zand | Ø10 | 0% | Nee |
| | 1,90 – 2,00 | Leem, sterk zandig | Ø10 | 0% | Nee |

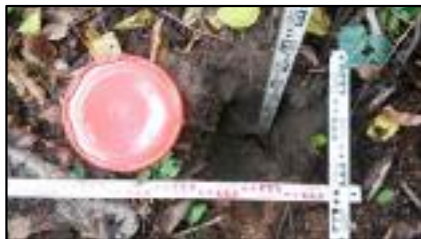
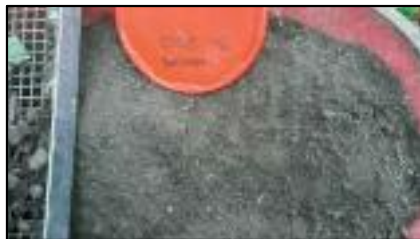
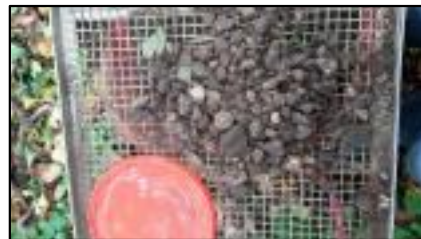
proefgat 005

| Proefgaten | Diepte (m-mv) | Bodemomschrijving | Afmetingen (l*b*d m) | Puingehalte | Asbest aangetroffen |
|---|---|---|---|---|---|
| 005 | 0,00 – 0,50 | Leem, sterk zandig, sporen baksteen, matig grindhoudend, zwak wortelhoudend | 0,32*0,30*0,50 | <1% | Nee |
