Betreft	Vervanging rioolpersleiding Velden – Waterschapsbedrijf Limburg Veldbezoek flora
Ons kenmerk	WBL084
Datum	15 augustus 2016
Behandeld door	R. Janssen

Bureaustudie flora en fauna

Veldbezoek rapunzelklokje

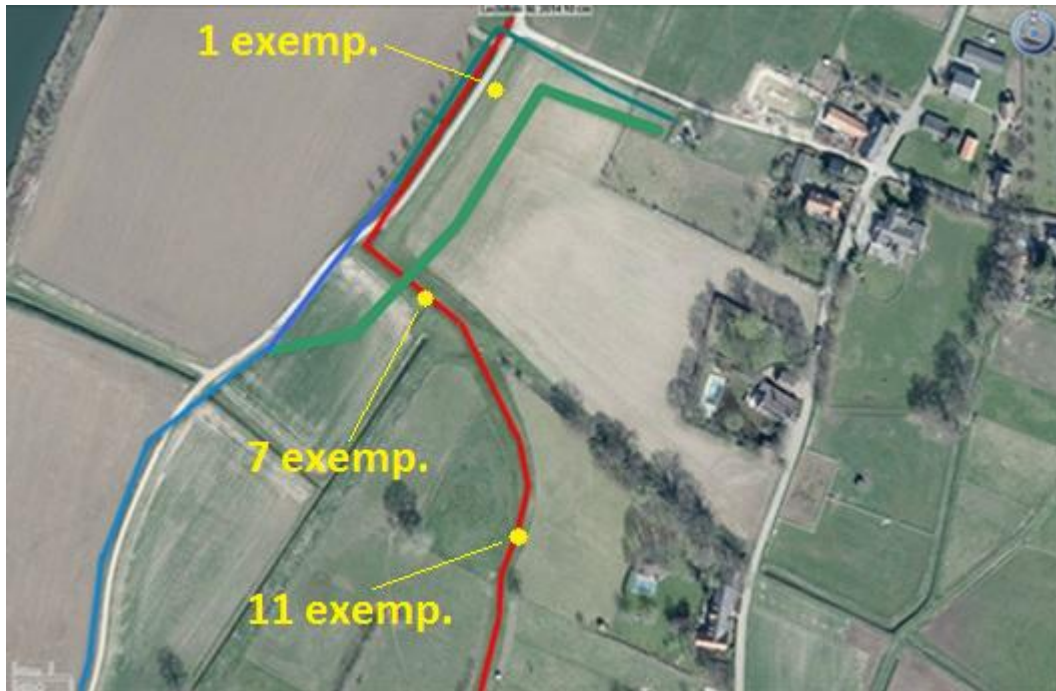
Afbeelding 1: Ligging primaire waterkering (rood), nieuwe tracé persleiding (groen) en bestaand tracé persleiding (blauw) nabij Velden. Met geel zijn de locaties weergegeven waar exemplaren van het rapunzelklokje zijn aangetroffen.

De nieuwe persleiding wordt aangelegd binnen akkers (zie afbeelding 1). Het betreft een beperkte ingreep, waarbij een sleuf wordt gegraven, de leiding wordt gelegd en vervolgens de sleuf weer wordt gedicht. Het plangebied wordt na de ingreep wederom agrarisch gebruikt. Gezien het huidige gebruik en de beperkte ingreep, is ter beoordeling van mogelijke effecten op beschermde planten- en diersoorten een bureauonderzoek uitgevoerd (geïntegreerd in de ruimtelijke onderbouwing). Hieruit is gebleken dat ter hoogte van de waterkering mogelijk exemplaren van het rapunzelklokje (tabel 2, AMvB artikel 75 Flora- en faunawet) aanwezig zijn. Derhalve is een veldbezoek uitgevoerd naar het voorkomen van het rapunzelklokje.

Tijdens het veldbezoek werden enkele exemplaren van het rapunzelklokje aangetroffen in de omgeving van het werkgebied (zie afbeelding 1 en 2). Binnen het werkgebied waren echter geen exemplaren aanwezig. Overige beschermde plantensoorten werden niet aangetroffen.

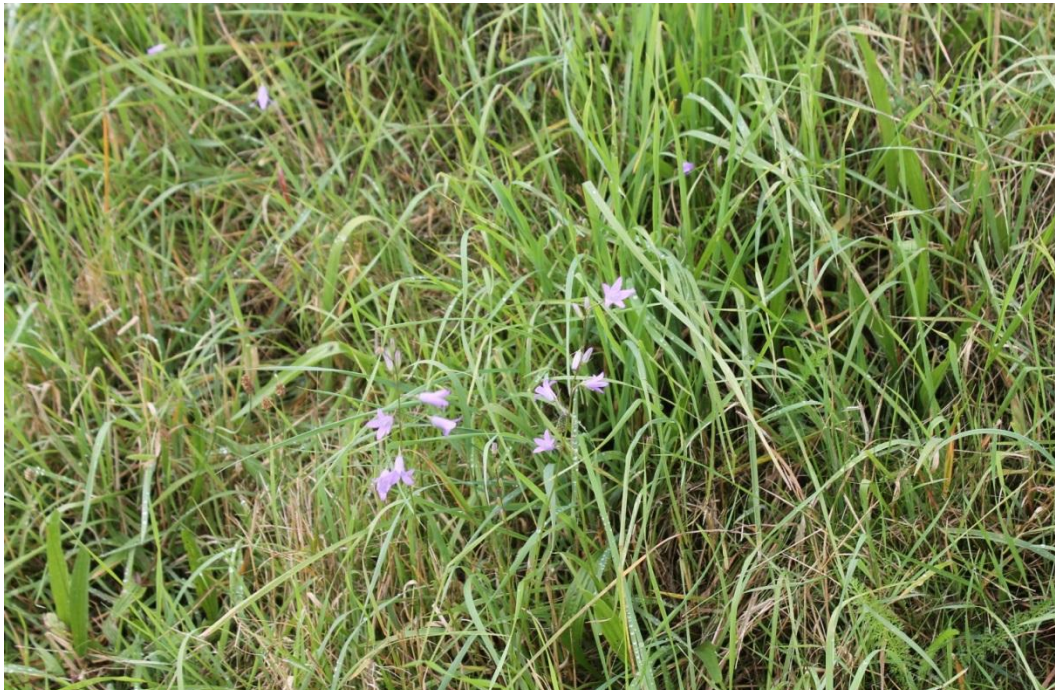
Afbeelding 2: Enkele exemplaren van het aangetroffen rapunzelklokje.
