VERKENNEND BODEMONDERZOEK NEN 5740

Emmerikseweg 1
Netterden

Verkennend bodemonderzoek conform de NEN 5740

<i>Projectnummer en versie:</i> 15949, versie 1.0		<i>Status:</i> - DEFINITIEF -
<i>Projectleider:</i> Ing. X. Schuurmans	<i>Afdrukdatum:</i> 24-10-2014	<i>Rapportdatum:</i> 24 oktober 2014
<i>Gecertificeerd veldmedewerker:</i> De heer J. Groot Antink		
<i>Autorisatie:</i> Goedgekeurd	<i>Naam:</i> Ing. B. Mengers	<i>Paraaf:</i>

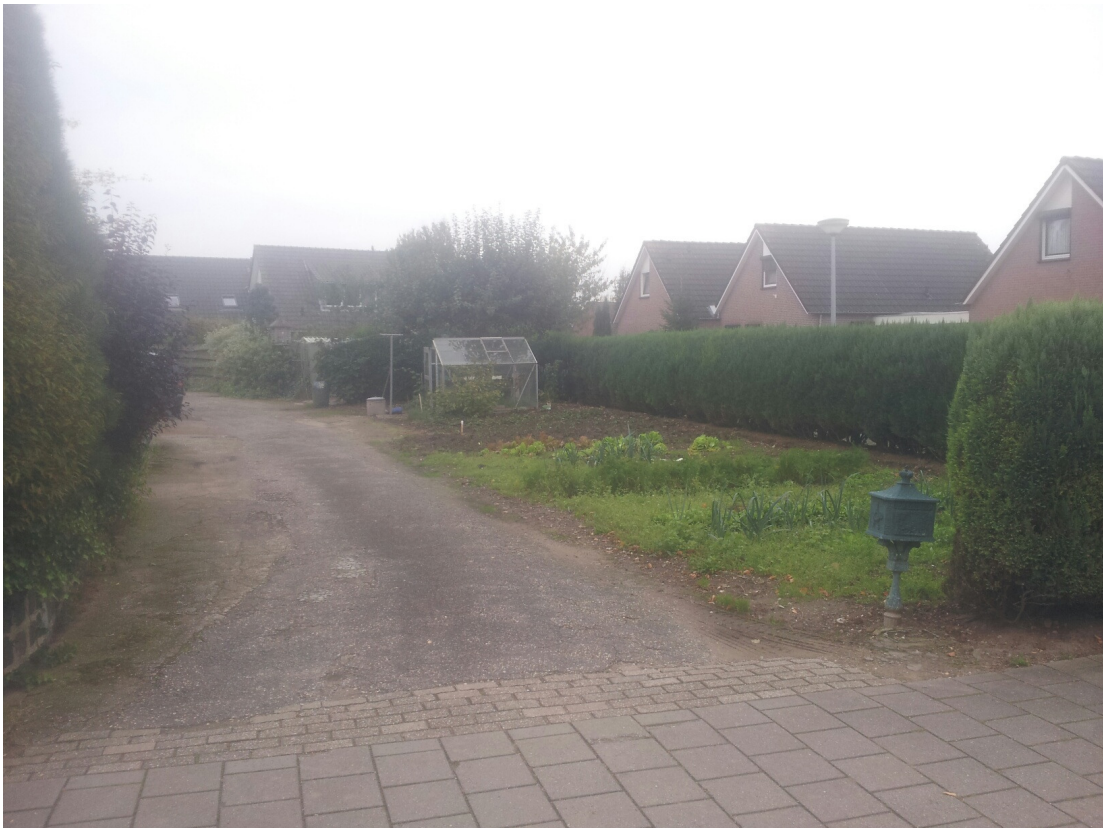
Foto 1

Foto's Emmerikseweg 1 te Netterden genomen tijdens het veldwerk
