cultuurhistorische inventarisatie

J. van Beierenweg 126

Teylingen

Datum:
20 april 2015

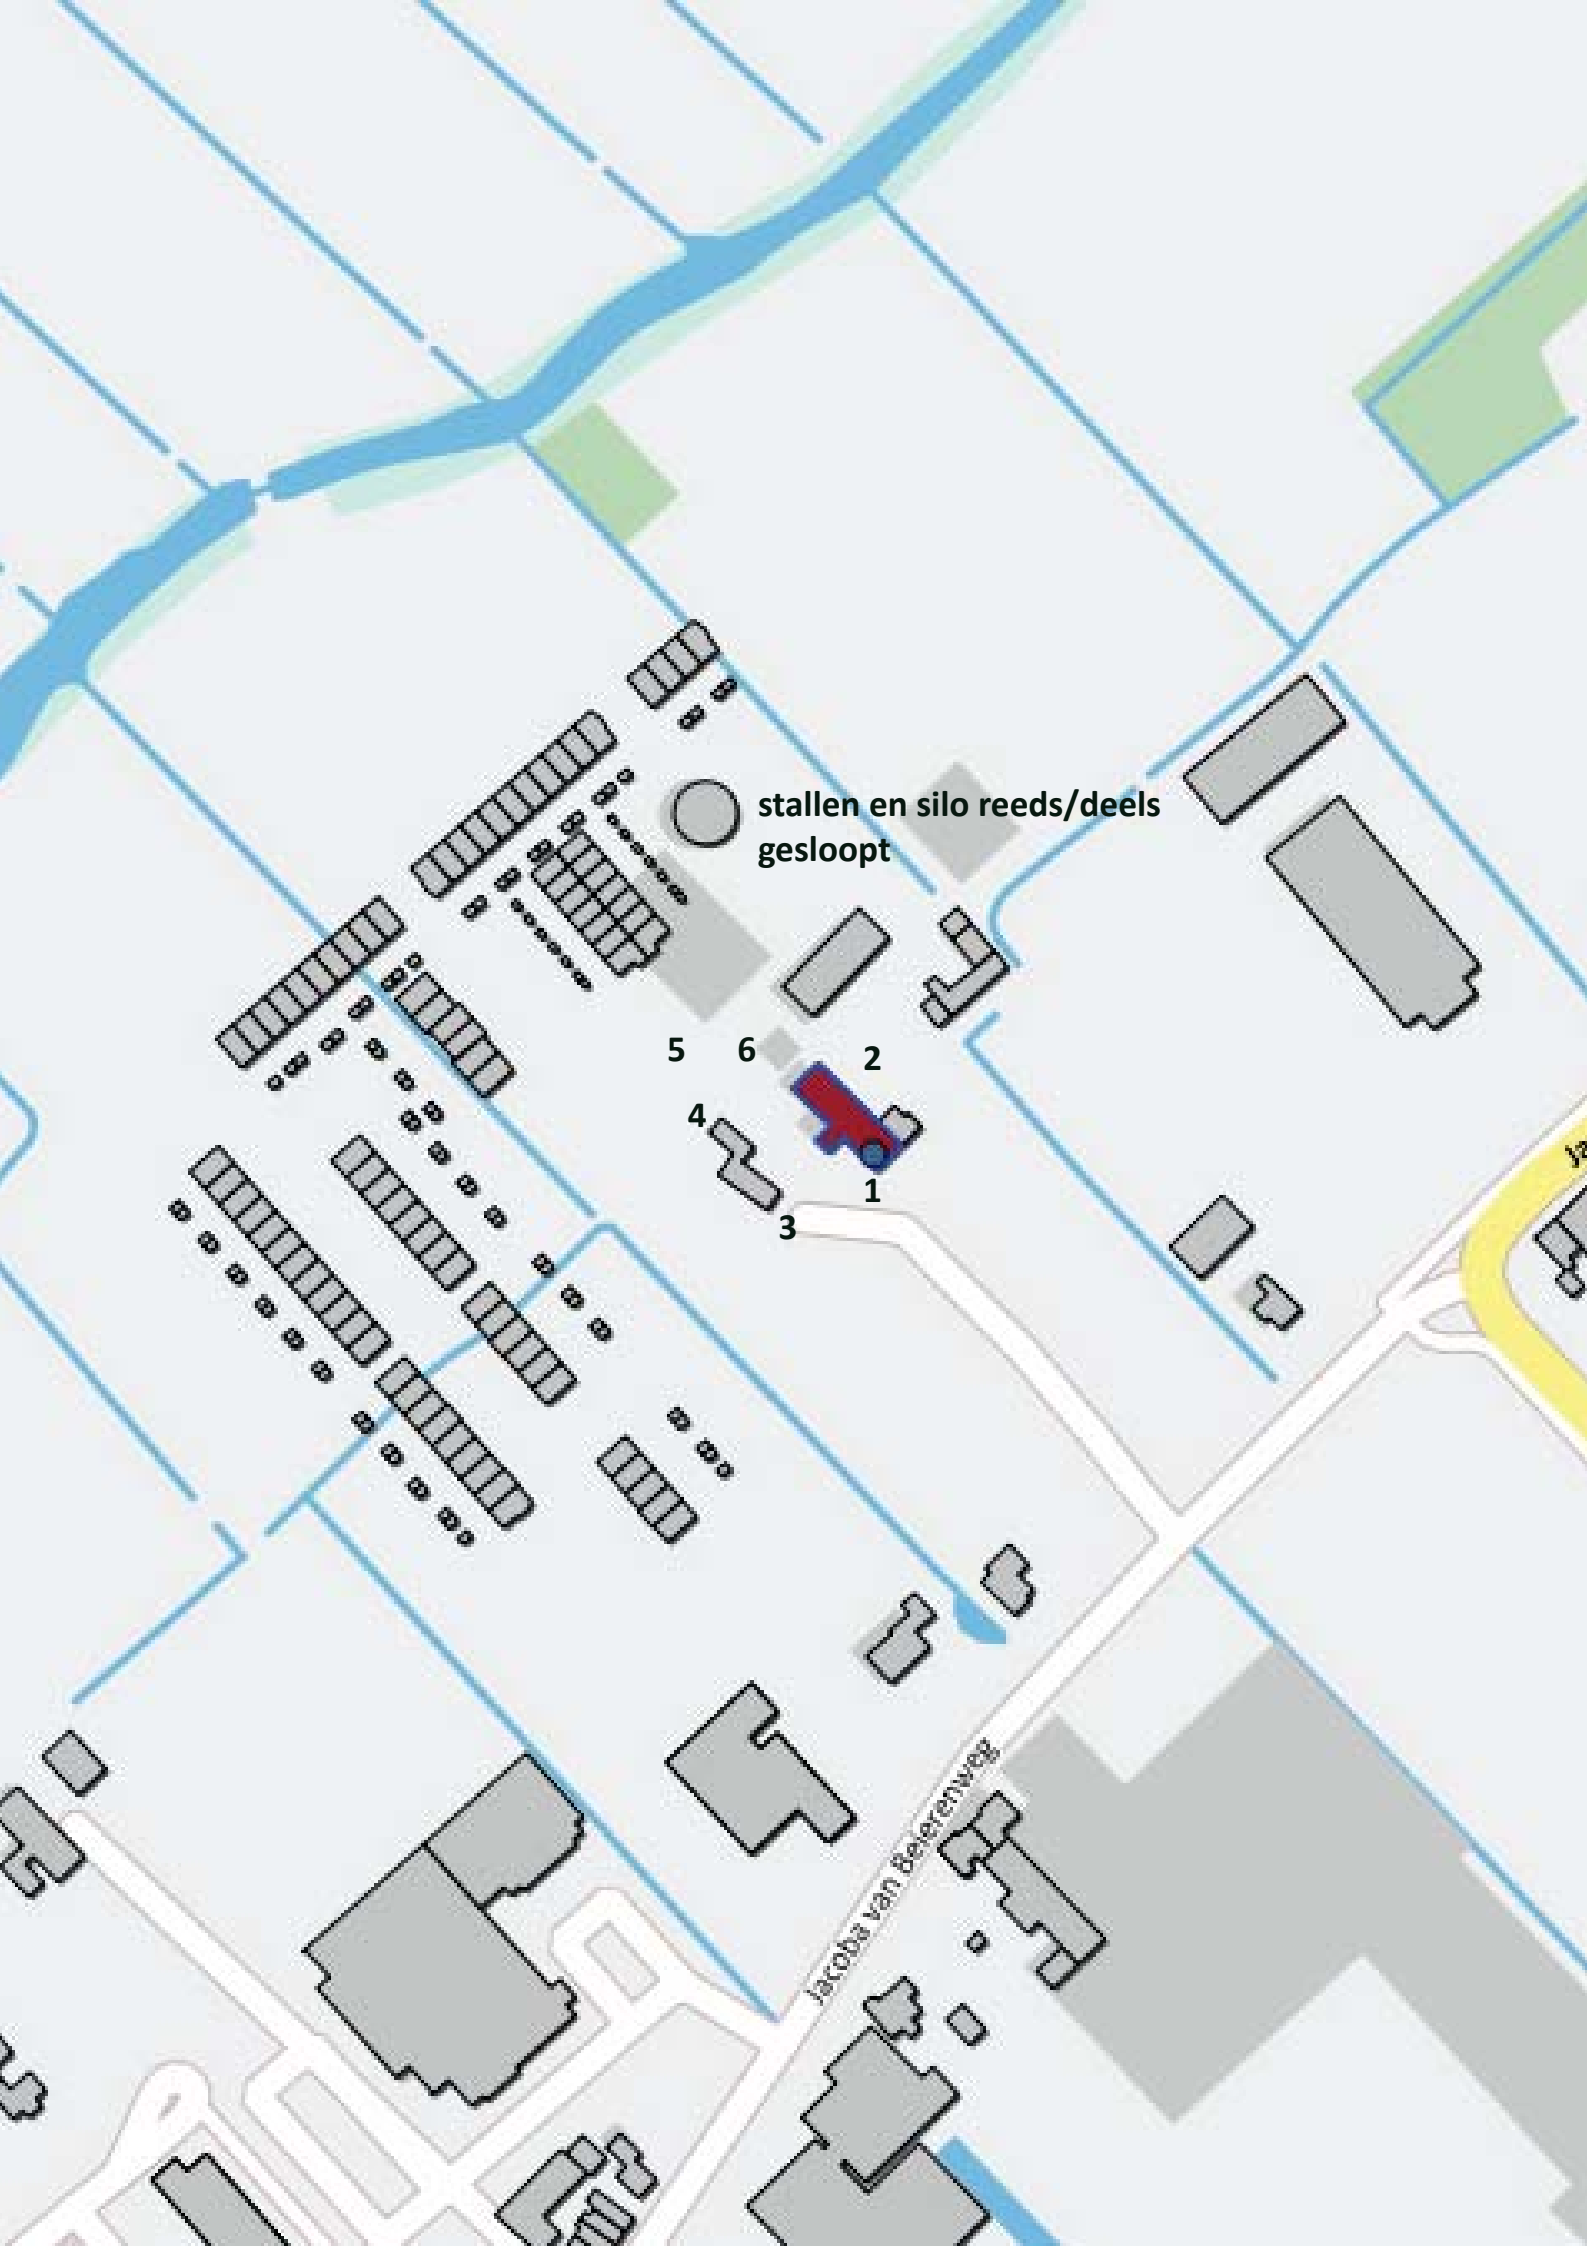
stallen en silo reeds/deels
gesloopt

- 5
- 6
- 2
- 4
- 3
- 1

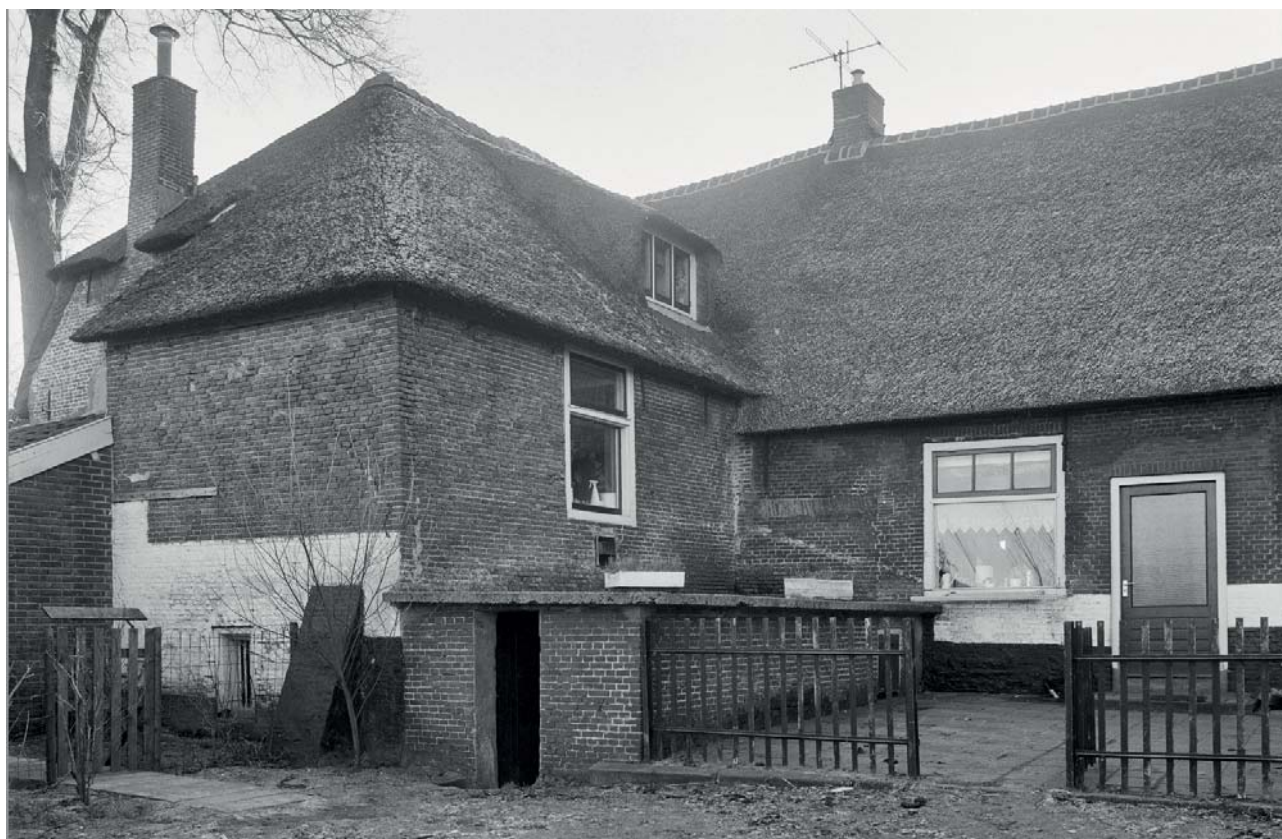
Foto van G.J. Dukker uit 1987 ter plaatse van de rechter uitbouw. Hierop is te zien dat oorspronkelijke melkkelder in latere fase is uitgebouwd, met een nieuwe toegang.
Bron: RCE signature: 20276025

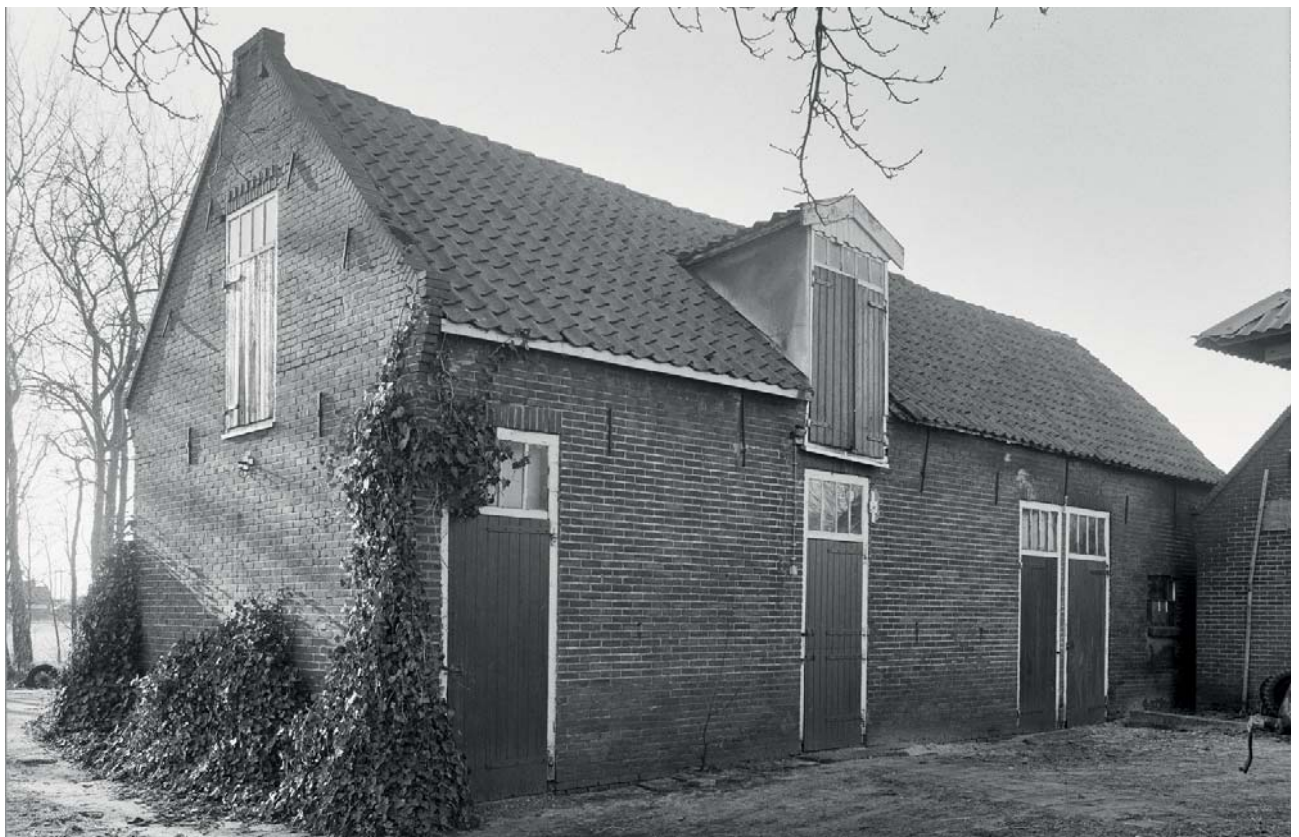
de latere stal met rechts een stukje wagenschuur met daarvoor nog een stukje hooiberg. De stal is inmiddels van zijn dakkapel ontdaan en heeft een grotere toegangsdeur in het midden.
bron: RCE, signature 20276030

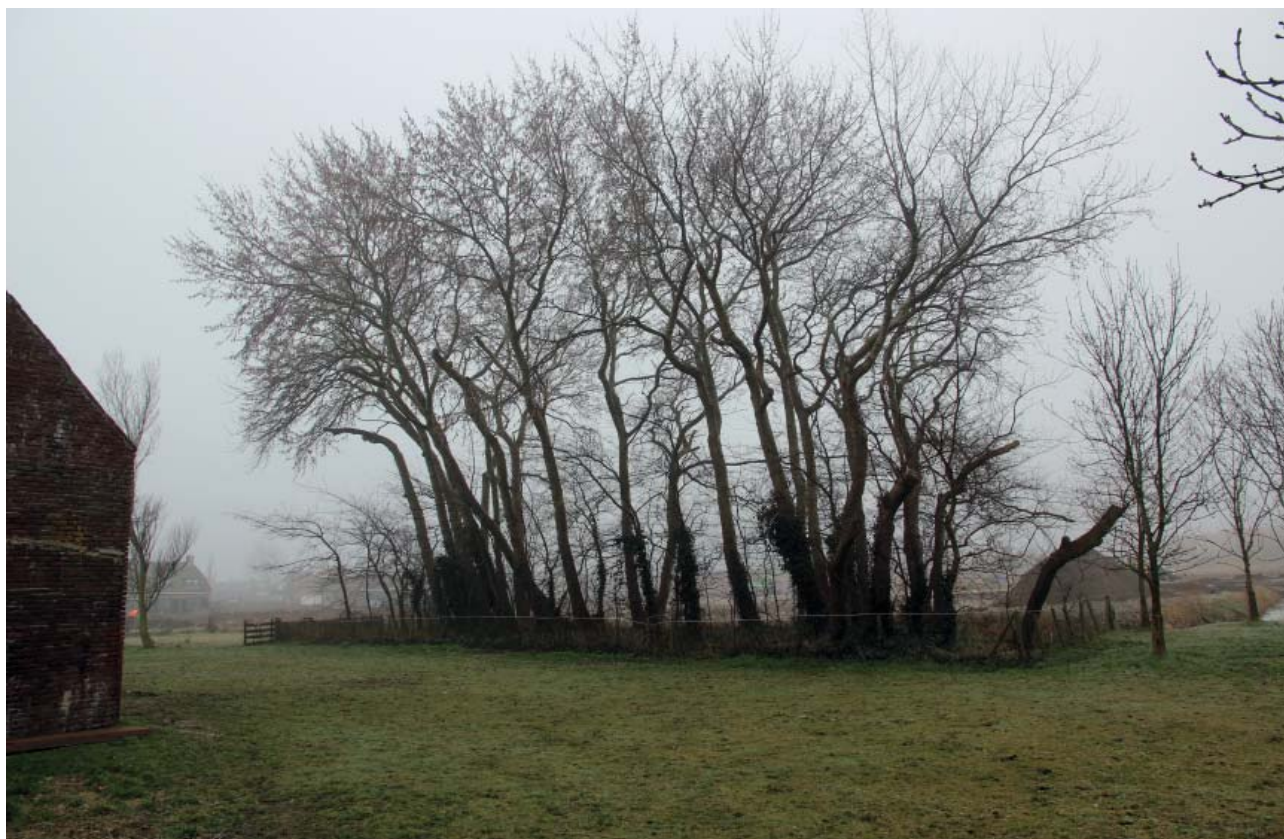
boven:
Het zogenaamde pestbosje

De terreininrichting van het erf varieert naar aanleiding van gebruik. Links achter de stal met wagenschuur is een kleine weide die grenst aan de poldersloot. Direct bij de poldersloot staat een groepje bomen wat lijkt op een zogenaamd pestbosje. Dergelijke bosjes komen regelmatig voor in deze polder. Vee dat aan de pest of andere ziekte was bezweken werden op een plek, aan de rand van een weiland, begraven. Om de plaats te markeren werden er bomen op geplant. Of het hier om een dergelijk bosje gaat is niet met zekerheid te zeggen, aangezien deze in de regel juist zo ver mogelijk van de boerderij aangelegd werden. Rechts van de boerderij is een gazon met daarnaast een moestuin en boomgaard. Een andere boomgaard is links van de entree naar het erf. Direct rechts naast de entree tot aan de woning is de zogenaamde sier-

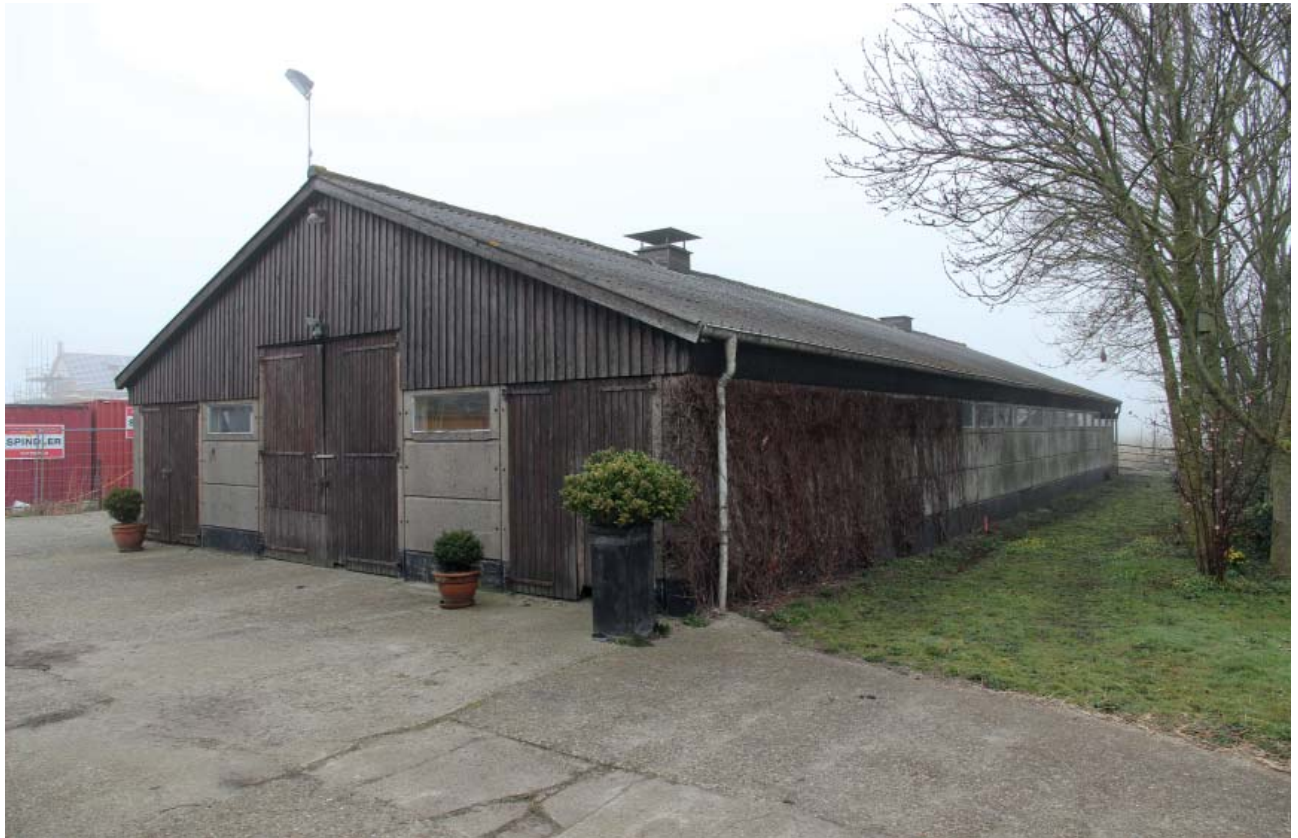
boven:
voormalige stal

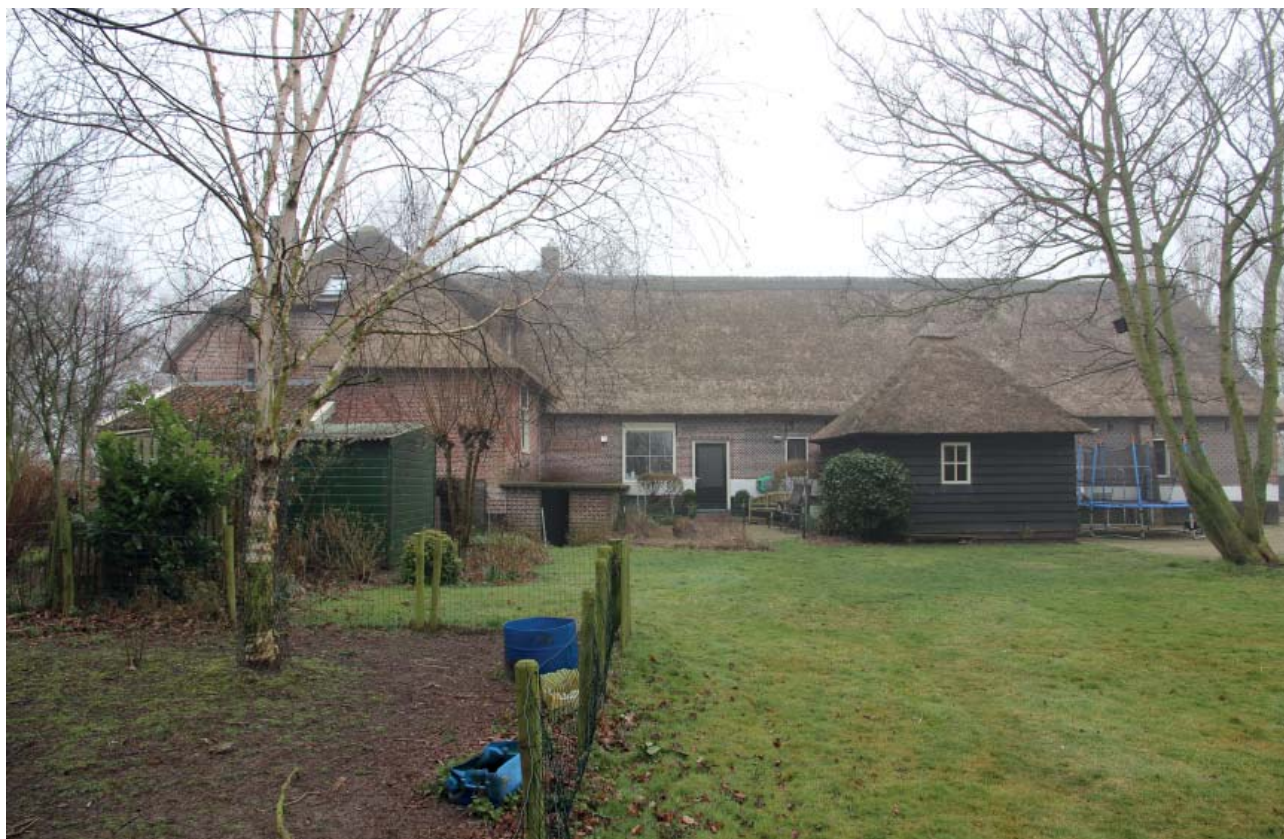
boven:
erfindeling rechts naast de boederij met houten karnhuis

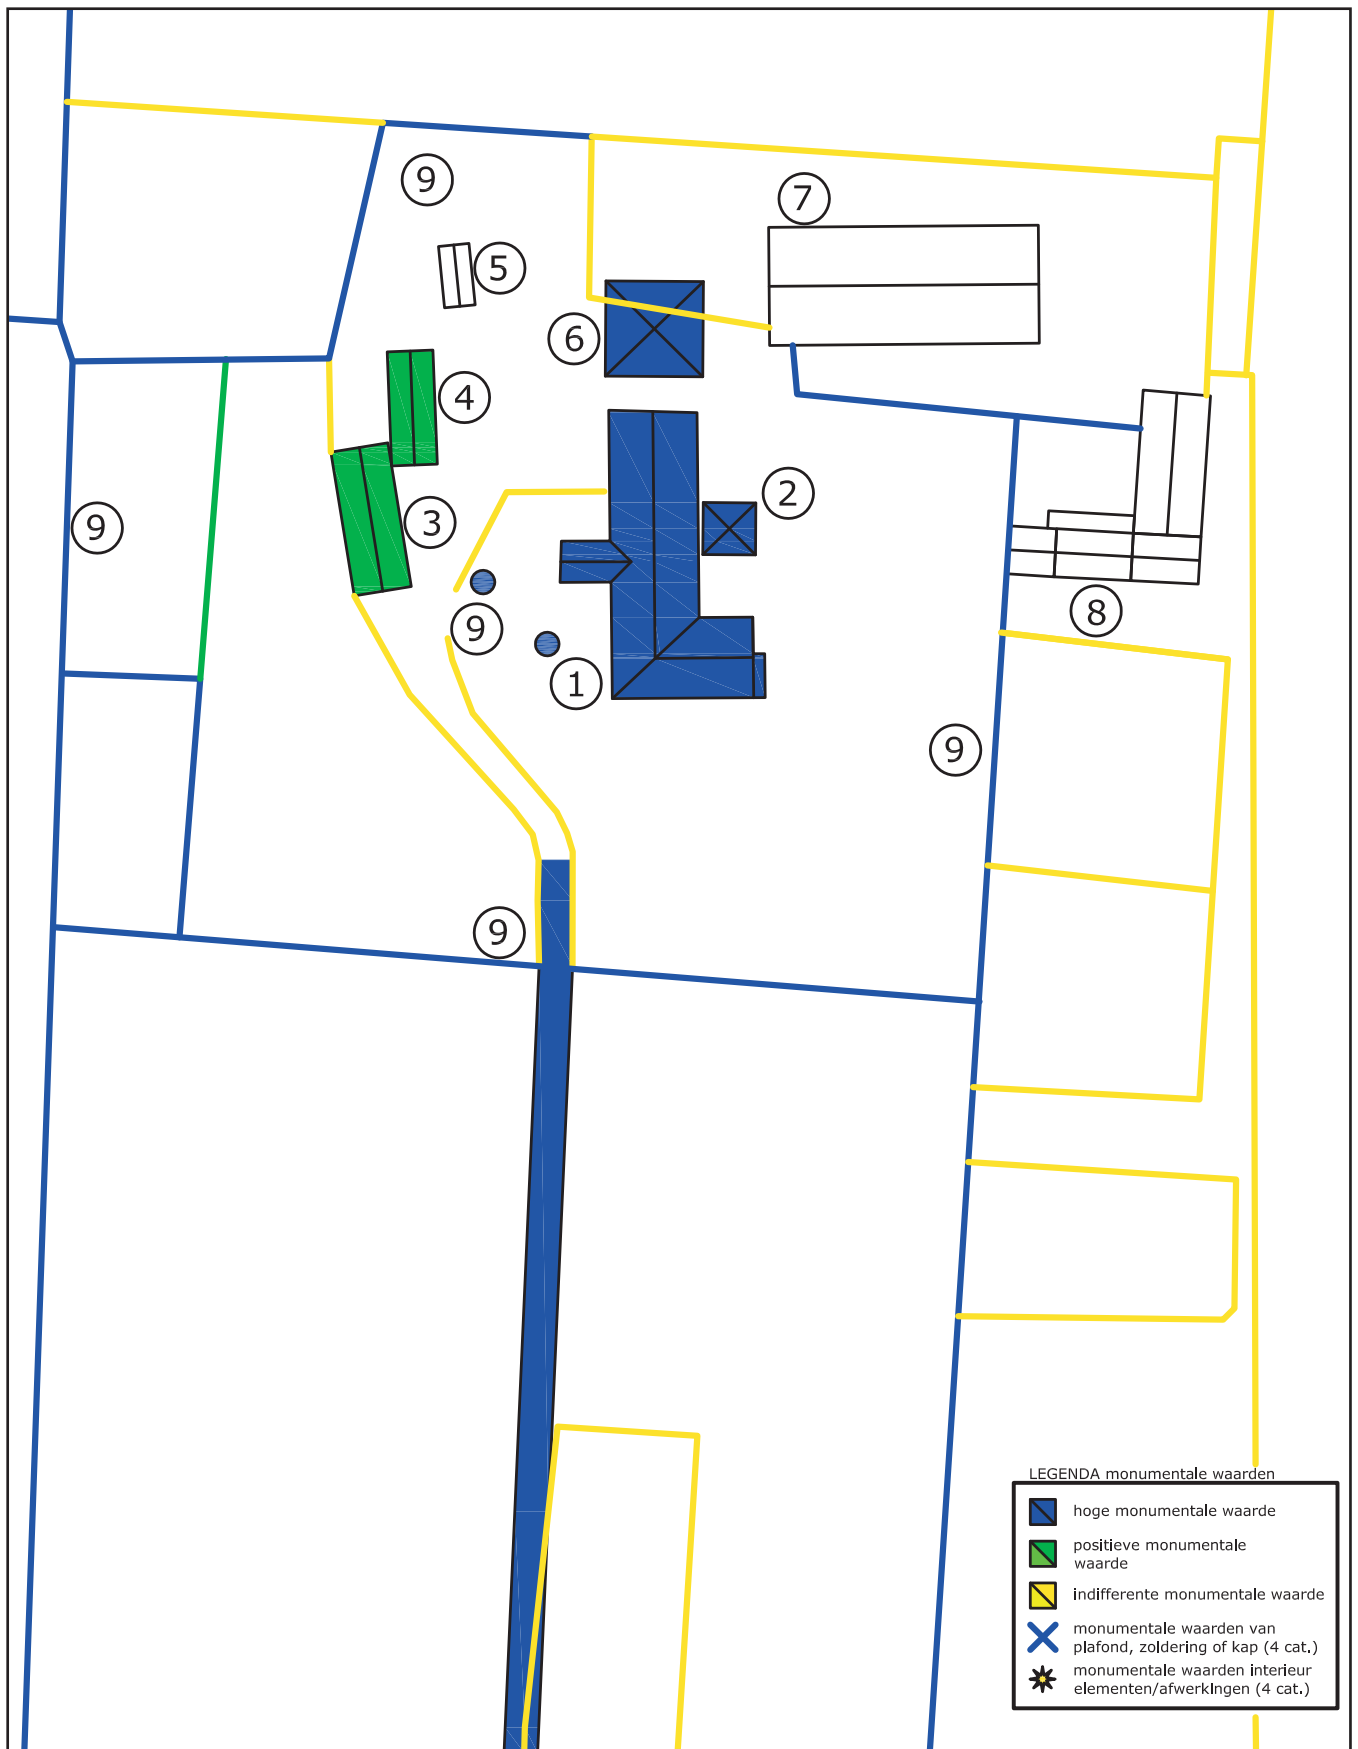
Aan de rechterzijde van de boerderij resteren nog twee bijgebouwen die deel uitmaken van het boerenbedrijf. Beide zijn stallen waarbij de grootste bedoeld is voor koeien en de tweede voor paarden of ander vee. De eerste is achter op het erf gelegen en opgebouwd uit betonnen elementen in combinatie met hout en golfplaten (mogelijk asbest). Deze voormalige stal dient momenteel als berging. Deze dateert uit 1968 overeenkomstig het hierboven genoemde krantenartikel. Een tweede stal is momenteel, en ook in deze hoedanigheid, in gebruik. Het is in verschillende perioden met verschillende materialen gebouwd. Het merendeel daarvan dateert uit een recente periode. Het middelste gedeelte is vermoedelijk veel ouder gezien het toegepaste metselwerk.

boven:
kleine stenen stal met latere
uitbouwen

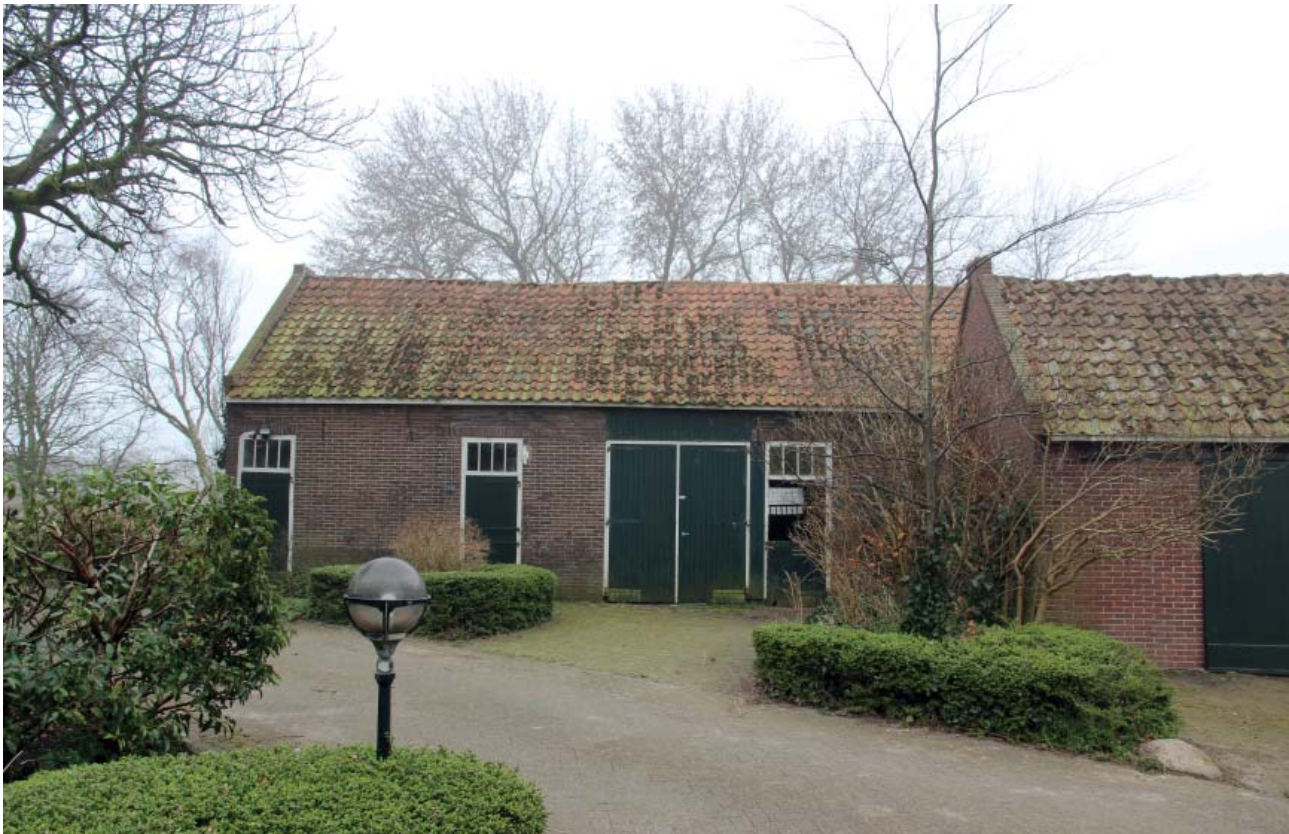
De stal dateert voor een deel uit de oorspronkelijke periode. Met name dit deel is een van de oudste onderdelen van de ensemble van gebouwen. De stal valt echter buiten het onderzoeksgebied en zal verder niet gewaardeerd worden.

onder:
voormalige stal

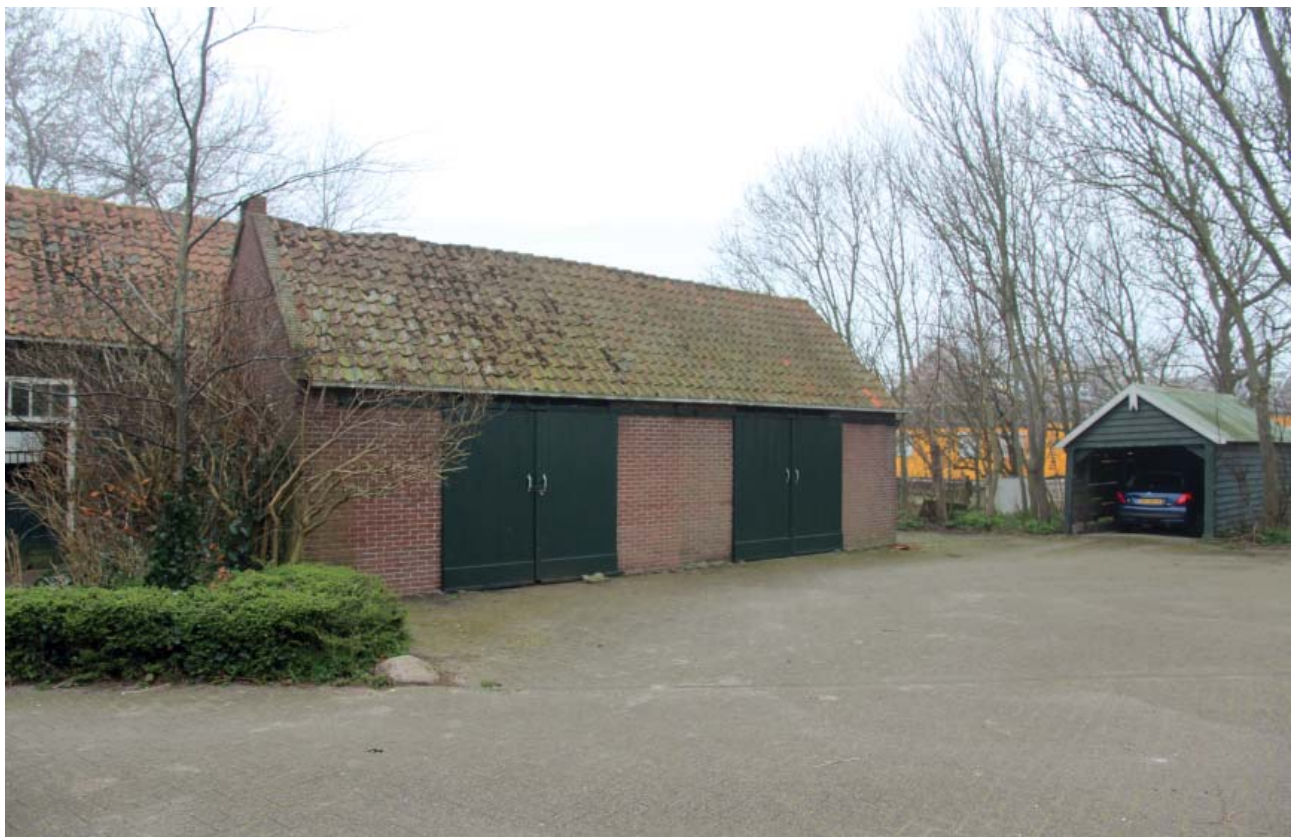
De schuur dateert uit een recentere periode. Dergelijke schuren komen vaker voor in de ontwikkeling van de boeren ensemble en heeft dan ook een positieve monumentale waarde.

Deze dateert uit een recente periode en draagt niet bij aan de historische ontwikkeling op het erf. De plaats op het terrein lijkt willekeurig te zijn gekozen. De carport heeft geen monumentale waarde.

onder:
wagenschuur met carpoort

Gebouw nummer 5 (de carport) valt wel in dit gebied, maar heeft geen cultuurhistorische waarde. Het advies is om dit gebouw te slopen. Gebouwen nummer 3 en 4 hebben wel cultuurhistorische waarde en vallen ook in dit gebied, waardoor een afweging gemaakt moet worden voor behoud/herbestemming/gehele of gedeeltelijke sloop. Deze gebouwen zijn kenmerkend voor de geschiedenis van de boerderij en hebben daardoor een belangrijke betekenis op dit erf. De gebouwen zijn echter minder oud dan de boerderij zelf, waardoor ze niet als hoog monumentaal aangemerkt kunnen worden. Geadviseerd wordt nader onderzoek te doen naar herbestemming van deze gebouwen, waarbij deze gebouwen geheel of gedeeltelijk een onderdeel kunnen worden van de nieuw te bouwen woning.

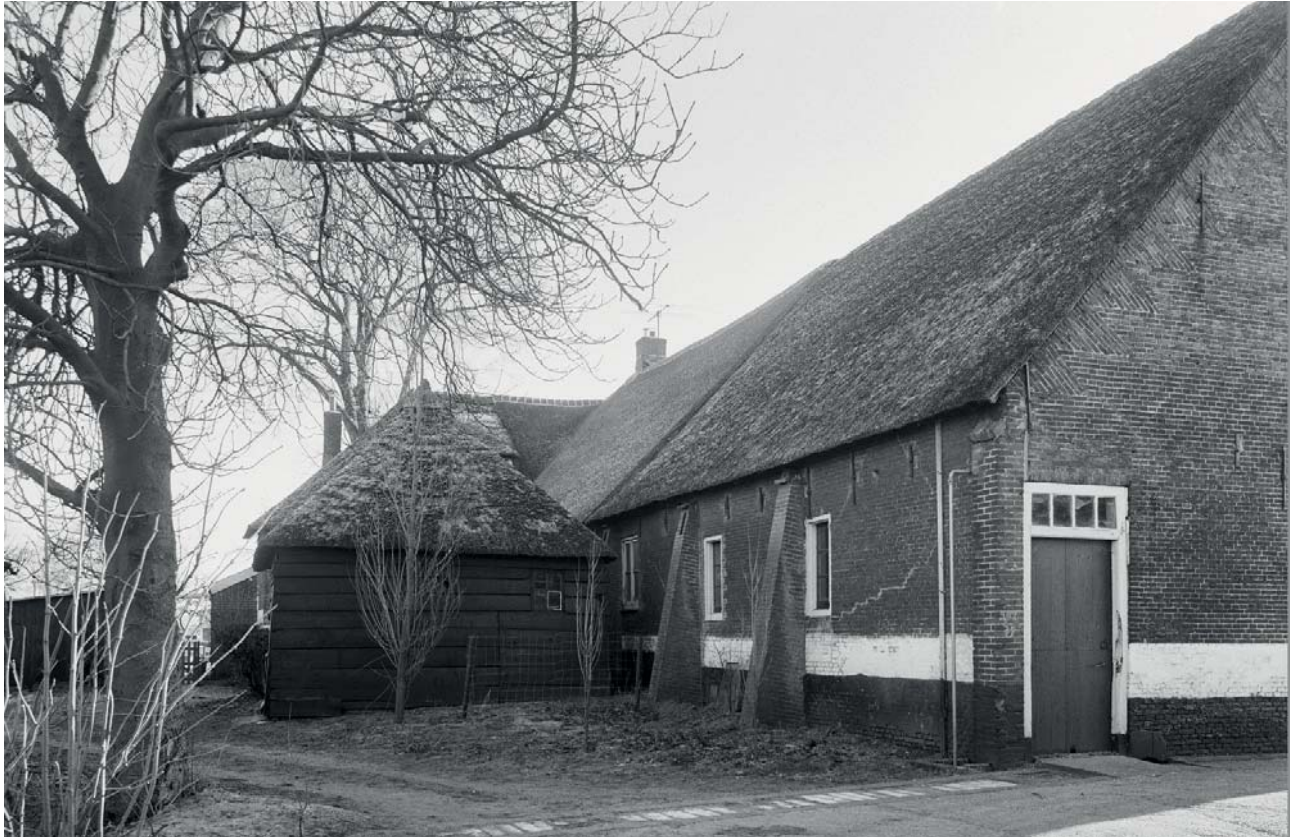
pagina 39 boven:
rechter zijgevel met karnhuis in
1987 gemaakt door G.J. Dukker.
bron: RCE nummer 20276029

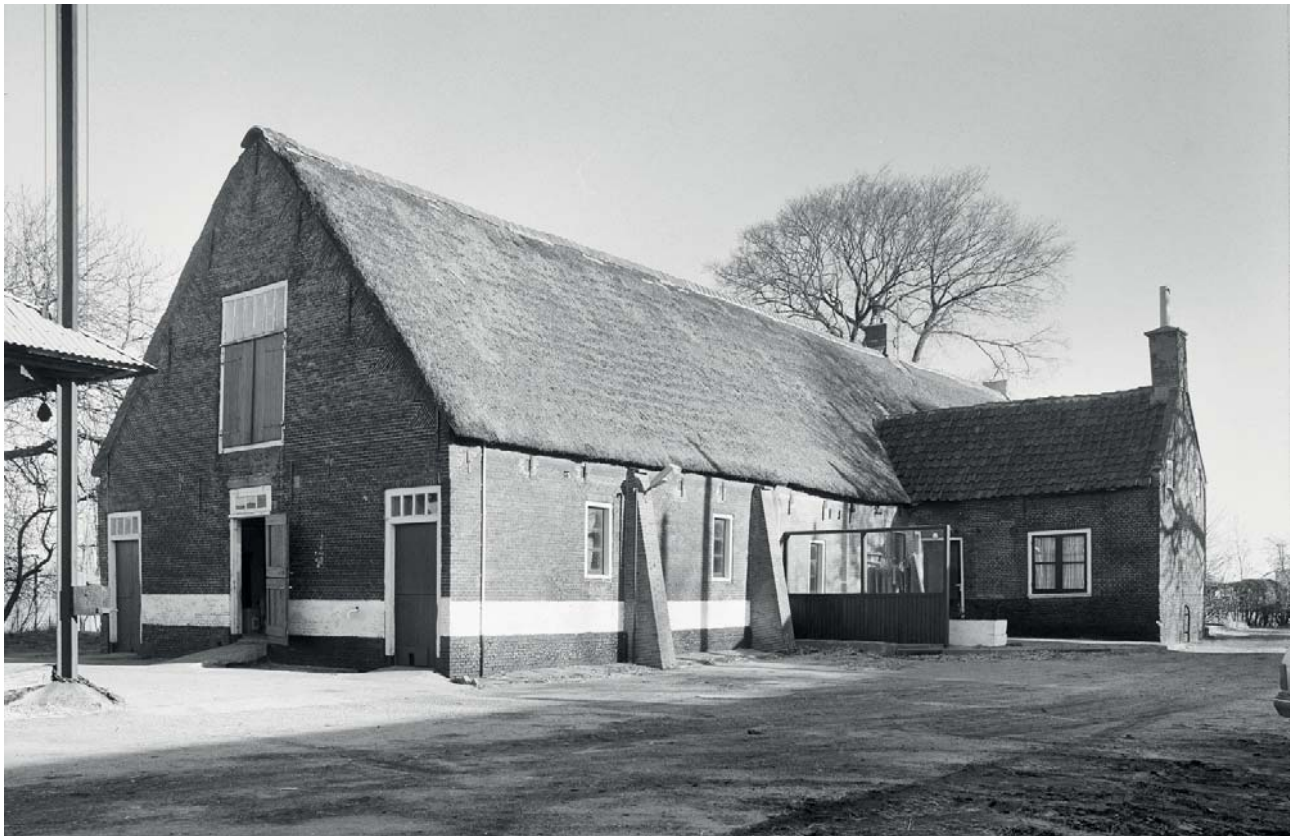
pagina 39 onder:
achtergevel en linker zijgevel in
1987 gemaakt door G.J. Dukker.
bron: RCE nummer 20276028
