Warmonderhek 5 te Warmond

Waterbodemonderzoek inclusief milieuhygiënisch vooronderzoek

Kenmerk A0028-06/ADR/rap2
Datum 17 februari 2021

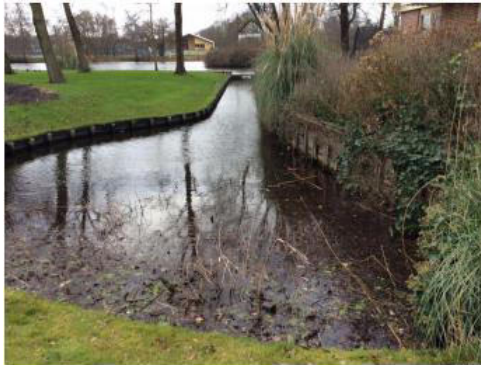
Foto 1

Onderstaande foto's geven een beeld van de onderzoekslocatie.
