Rapport

**verkennend bodemonderzoek
Dakworm ong te Bakel**

Projectnaam Dakworm ong te Bakel
Projectnummer B2347

Aantal pagina's 10 (exclusief bijlagen)
Datum 29 oktober 2019

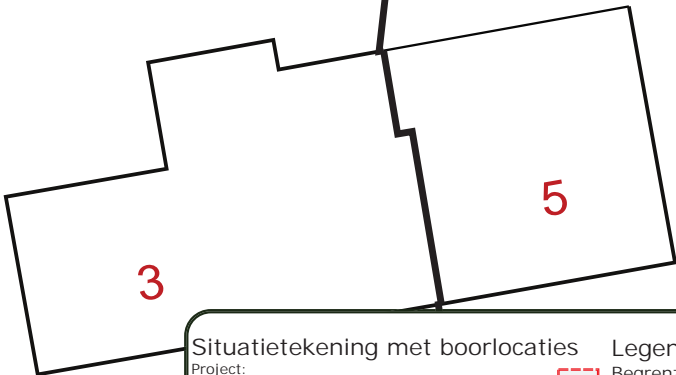
Situatietekening met boorlocaties

- In bijlage 2 is de plaats van de meetpunten in de situatietekening opgenomen.
- Voor de gedetailleerde boorprofielbeschrijvingen per boring wordt verwezen naar bijlage 3.
- In bijlage 6 zijn de veldwerkrapportages opgenomen
