RAPPORT
Actualiserend bodemonderzoek
drie locaties nabij de Oudendijk te Oud-
Gastel

Aeres Milieu projectnummer AM19187

Definitief

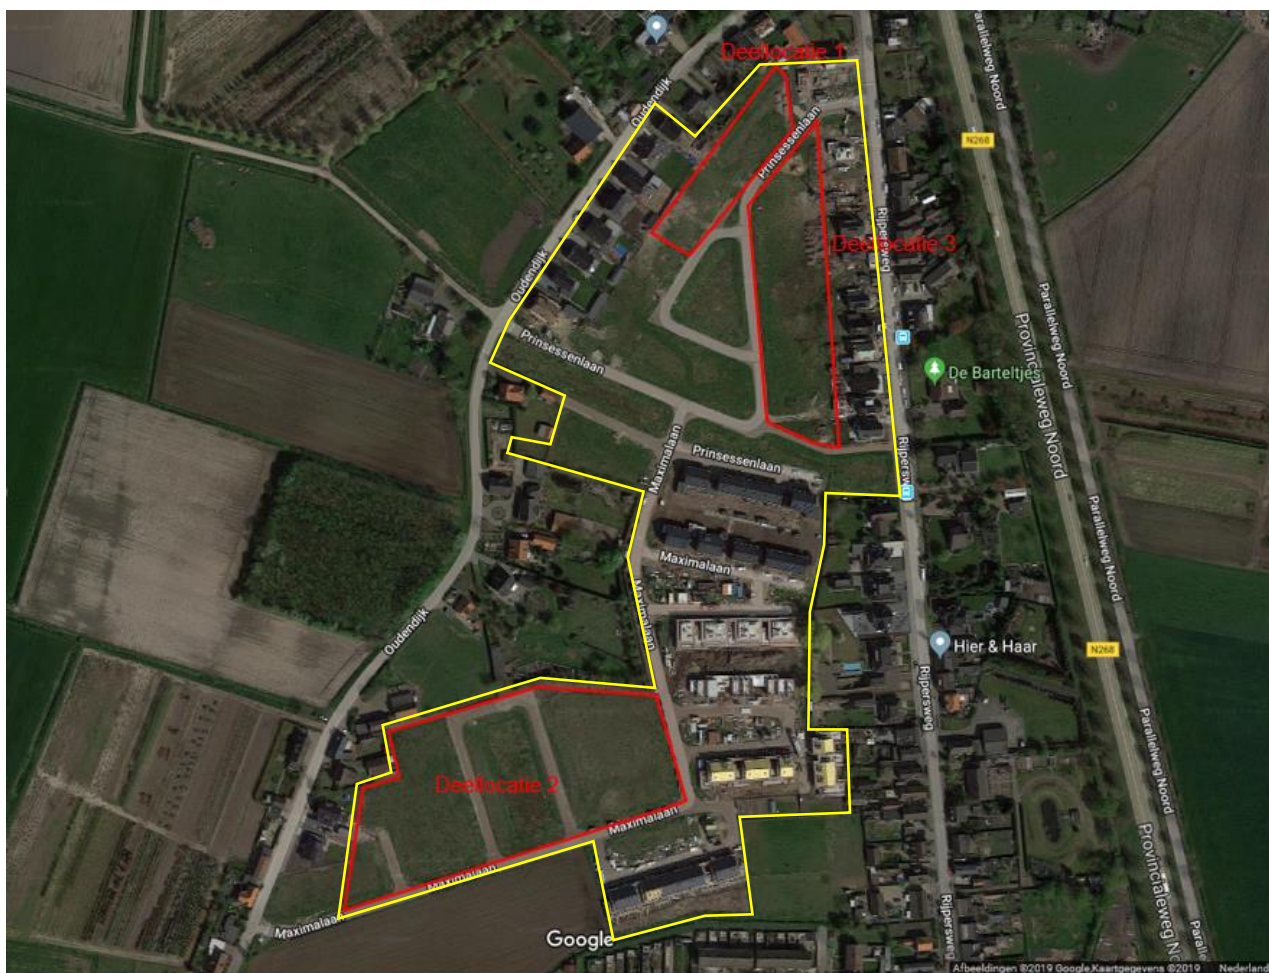
Op onderstaande luchtfoto is de globale begrenzing van de drie deellocaties met rode lijnen weergegeven. De begrenzing van het in 2013/2015 onderzochte plangebied is met een gele lijn aangegeven.

Afbeelding 1: globale begrenzing drie deellocaties (rode lijnen) en onderzochte plangebied in 2013/2015) (Bron luchtfoto: Google Maps)
