# Controle FF-wet vleermuizen, gierzwaluwen en huismussen Ambachtsstraat 2, Gieten.

Datum	26 mei 2016
Auteur	Ing. M.W. Bokje
In opdracht van	Blaauw Timmerwerken, Dhr. W. Blaauw
Projectnummer	P16155

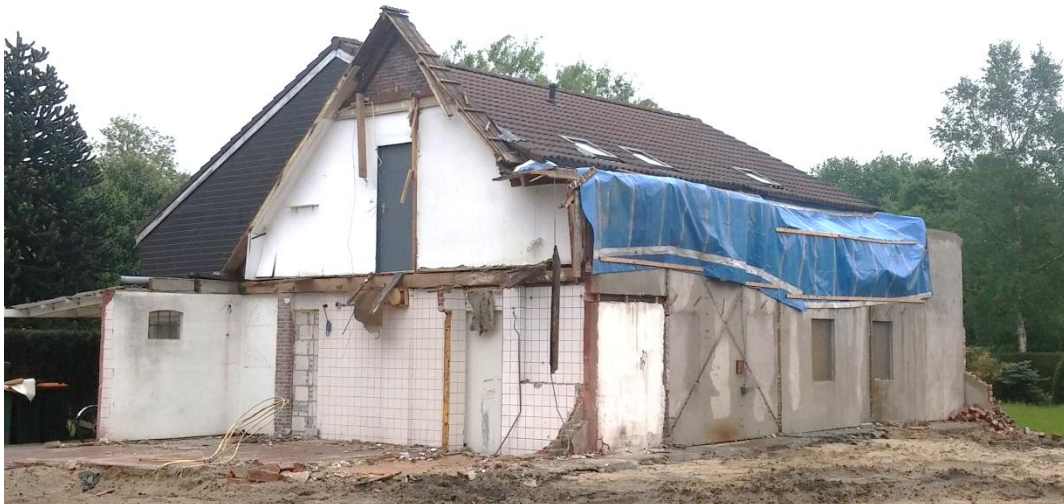
In de bebouwing zijn geen potenties aanwezig voor nesten van huismussen en gierzwaluwen. Via de dakgoten zijn ruimtes onder het dak niet toegankelijk omdat deze zijn afgedekt met dekzeil (fig. 2). Via de eindnok en gevelpannen zijn ruimtes onder het dak ook niet toegankelijk omdat deze zijn afgedekt met een betimmering.

**Figuur 2** Situatie op 24 mei 2016. Ruimtes onder het dak zijn niet toegankelijk.
