Hoofdstraat 57, Zuidwolde

1099144, 24 november 2010

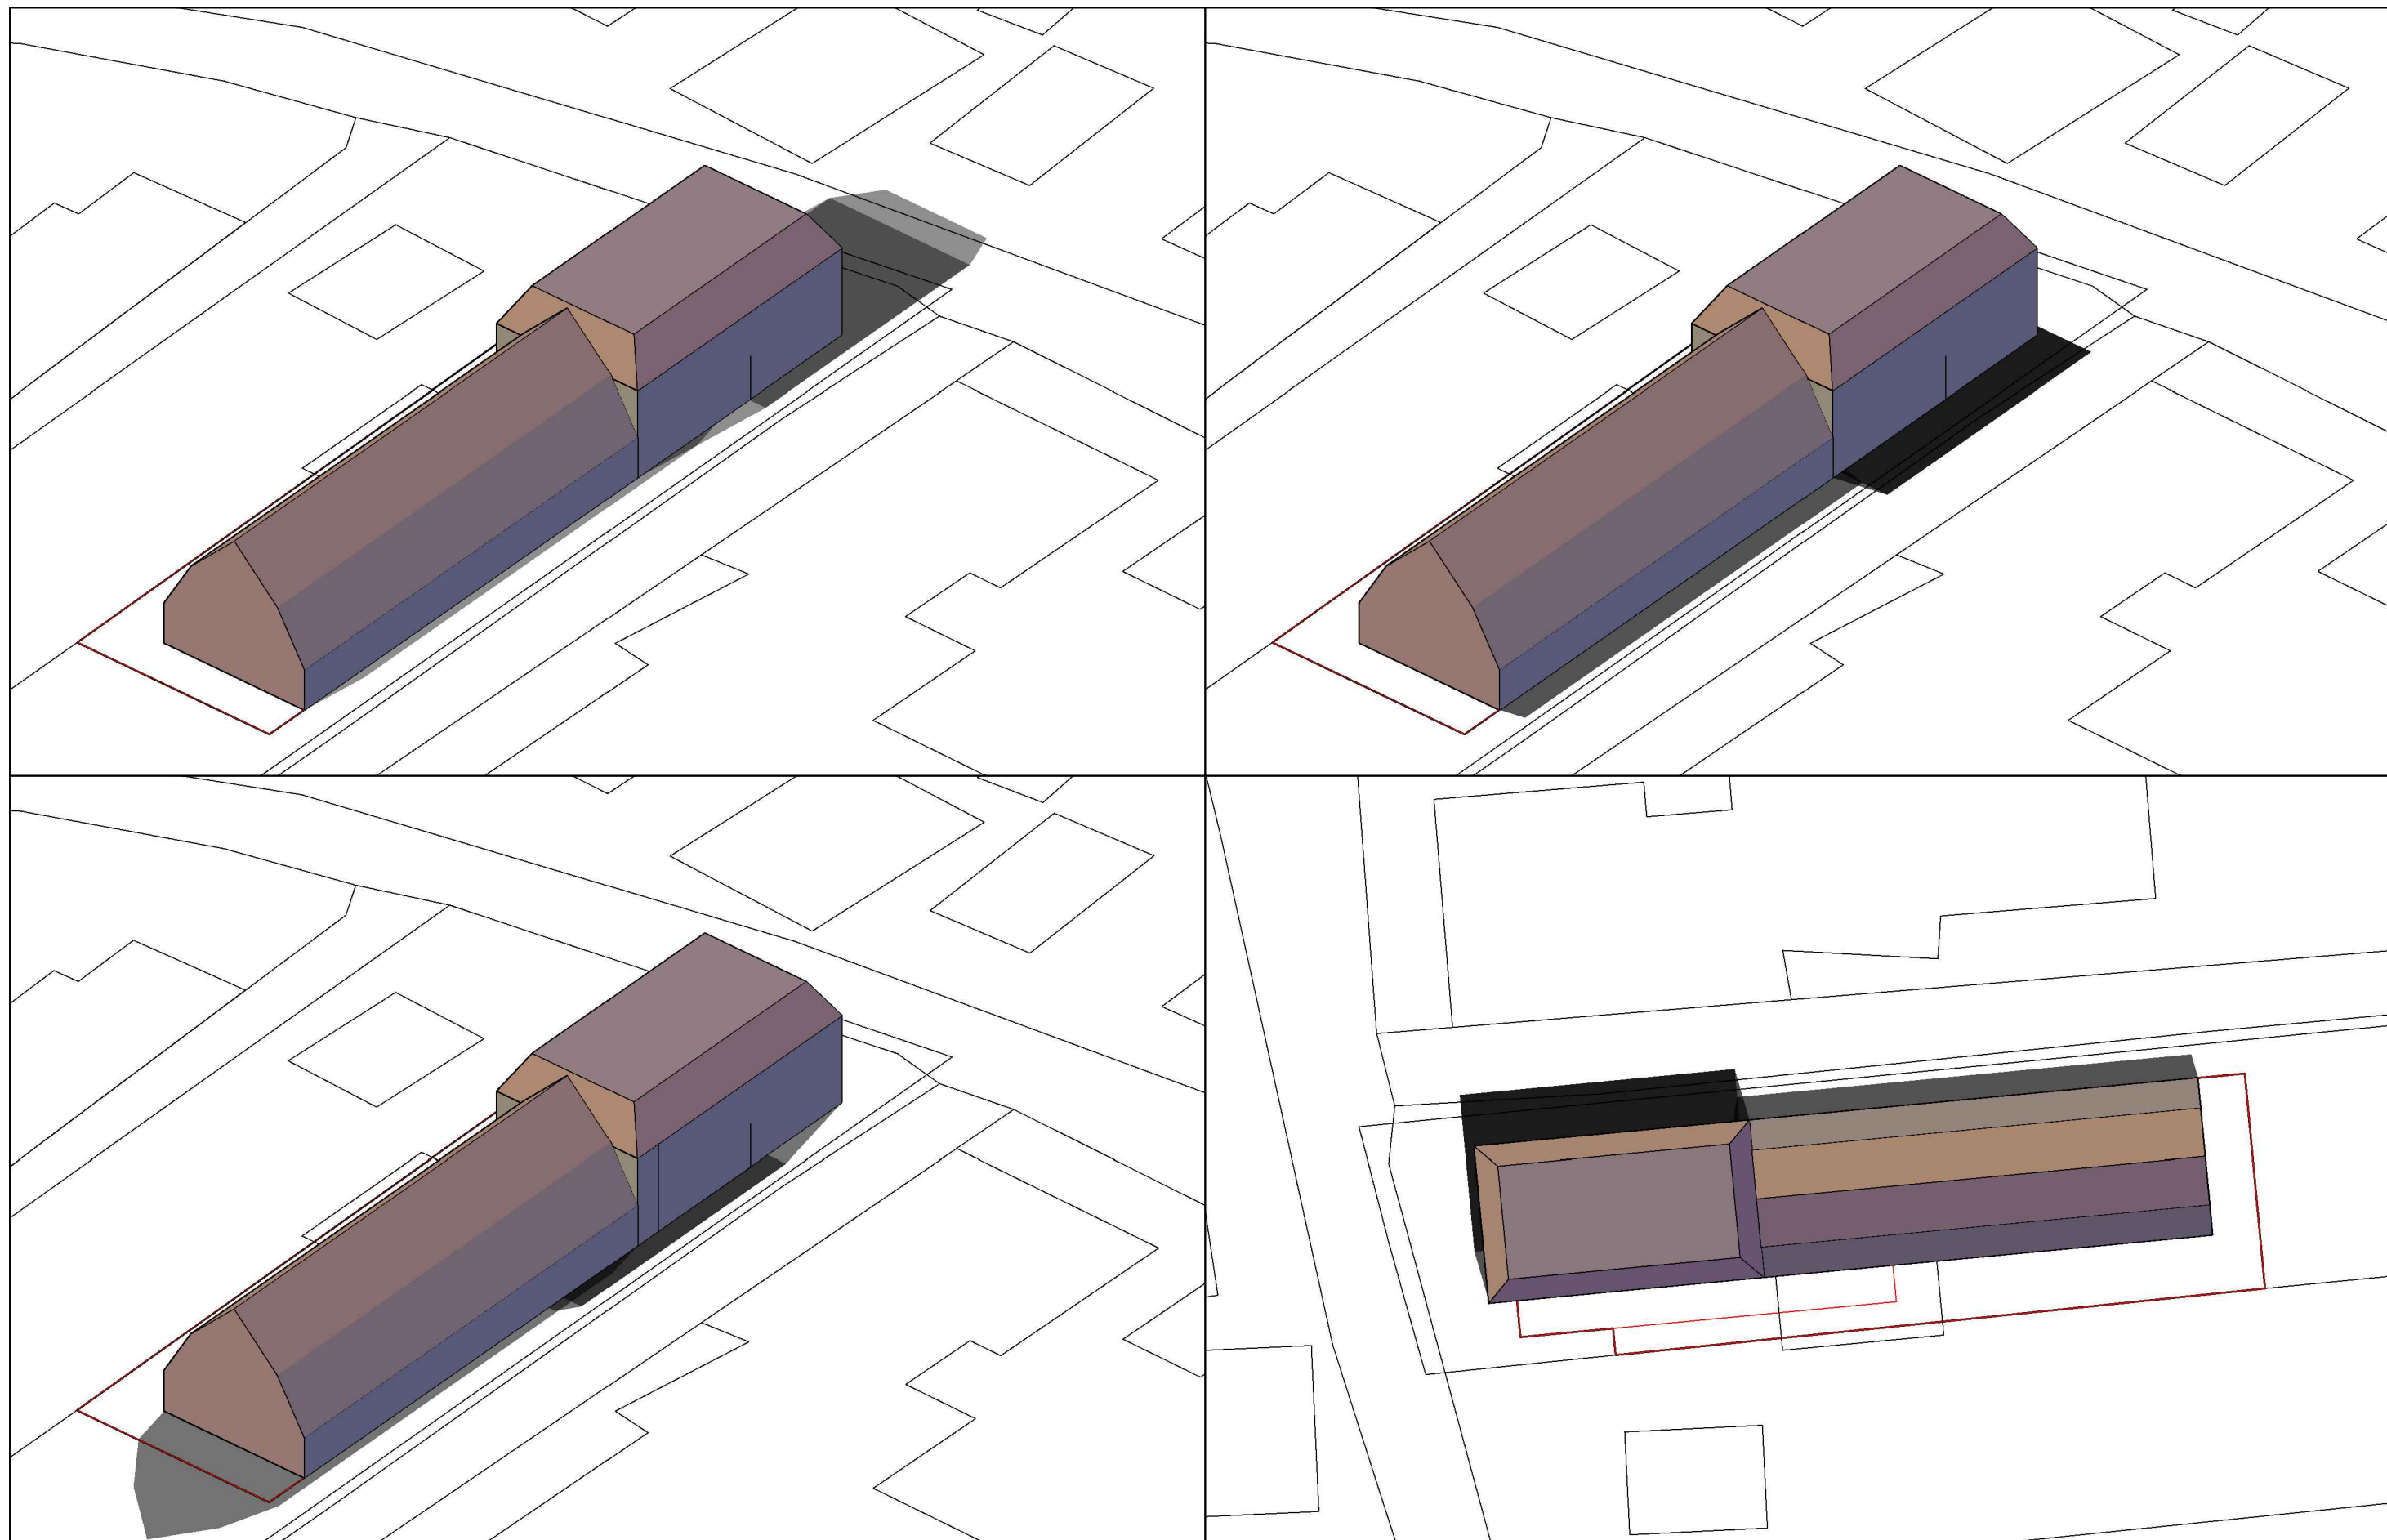
schaduwberekening oude situatie 21 juni, 8:00,12:00 en 16:00, bovenaanzicht:12:00 uur

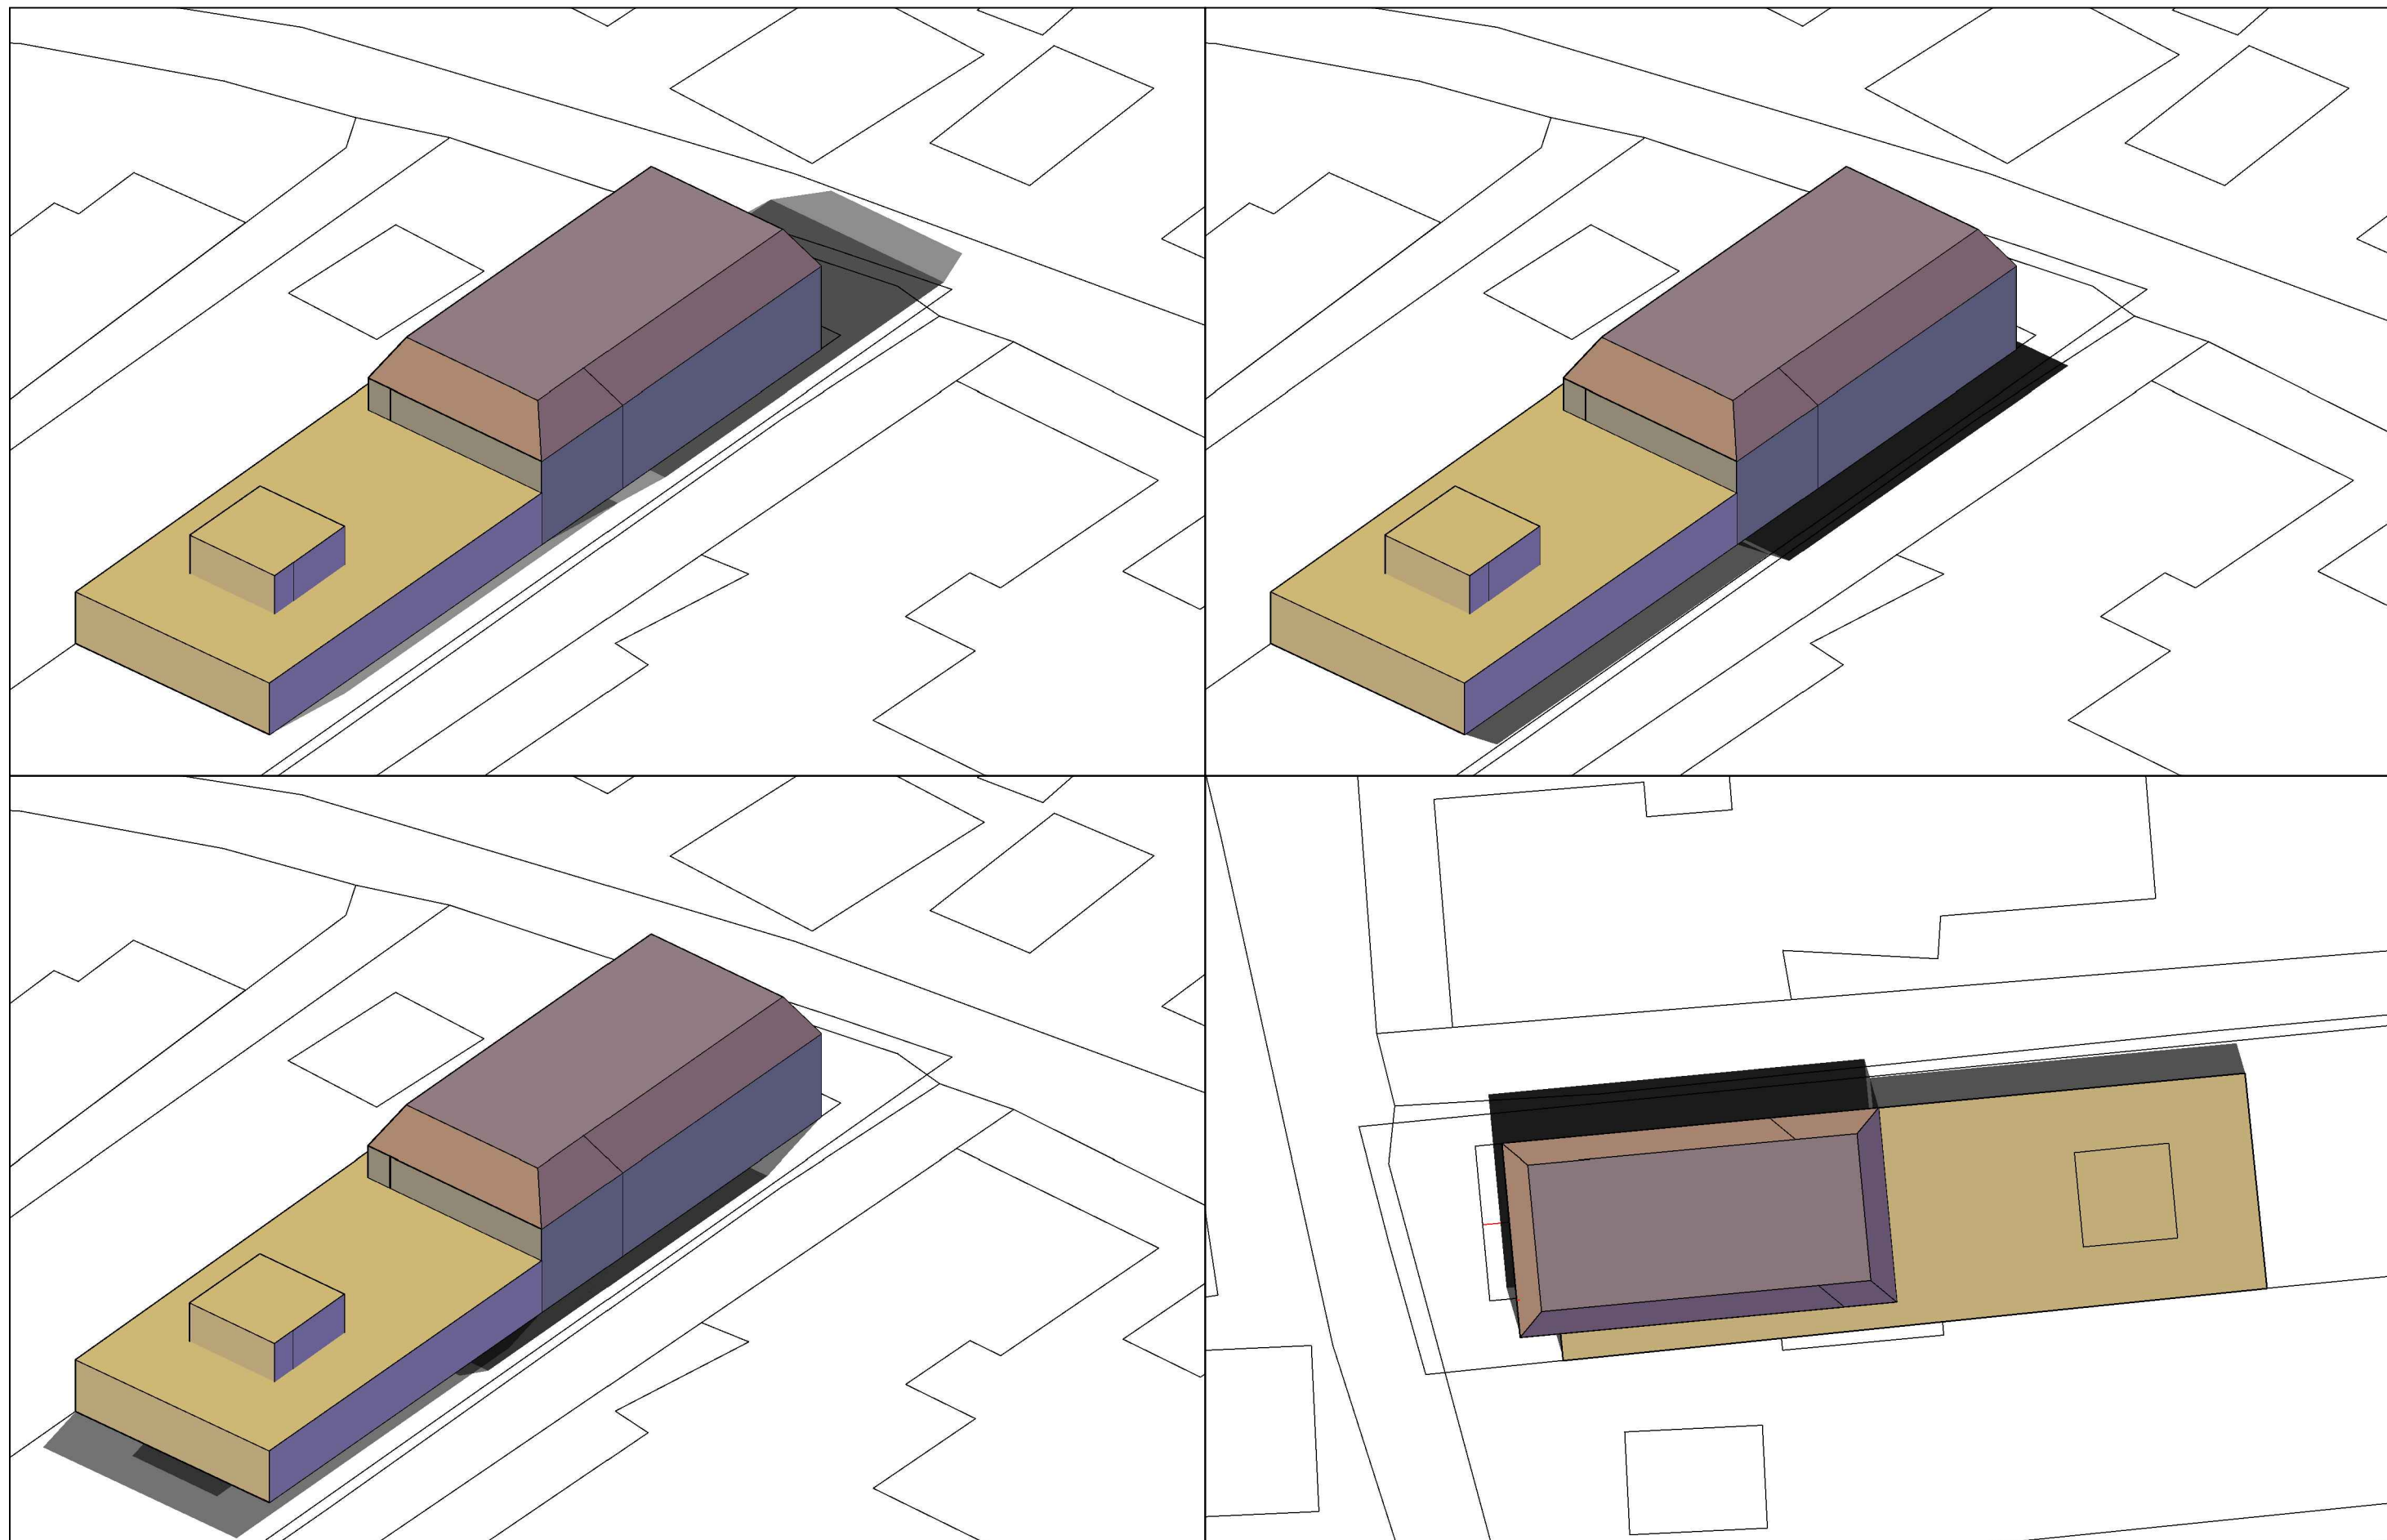
schaduwberekening nieuwe situatie 21 juni, 8:00,12:00 en 16:00, bovenaanzicht:12:00 uur

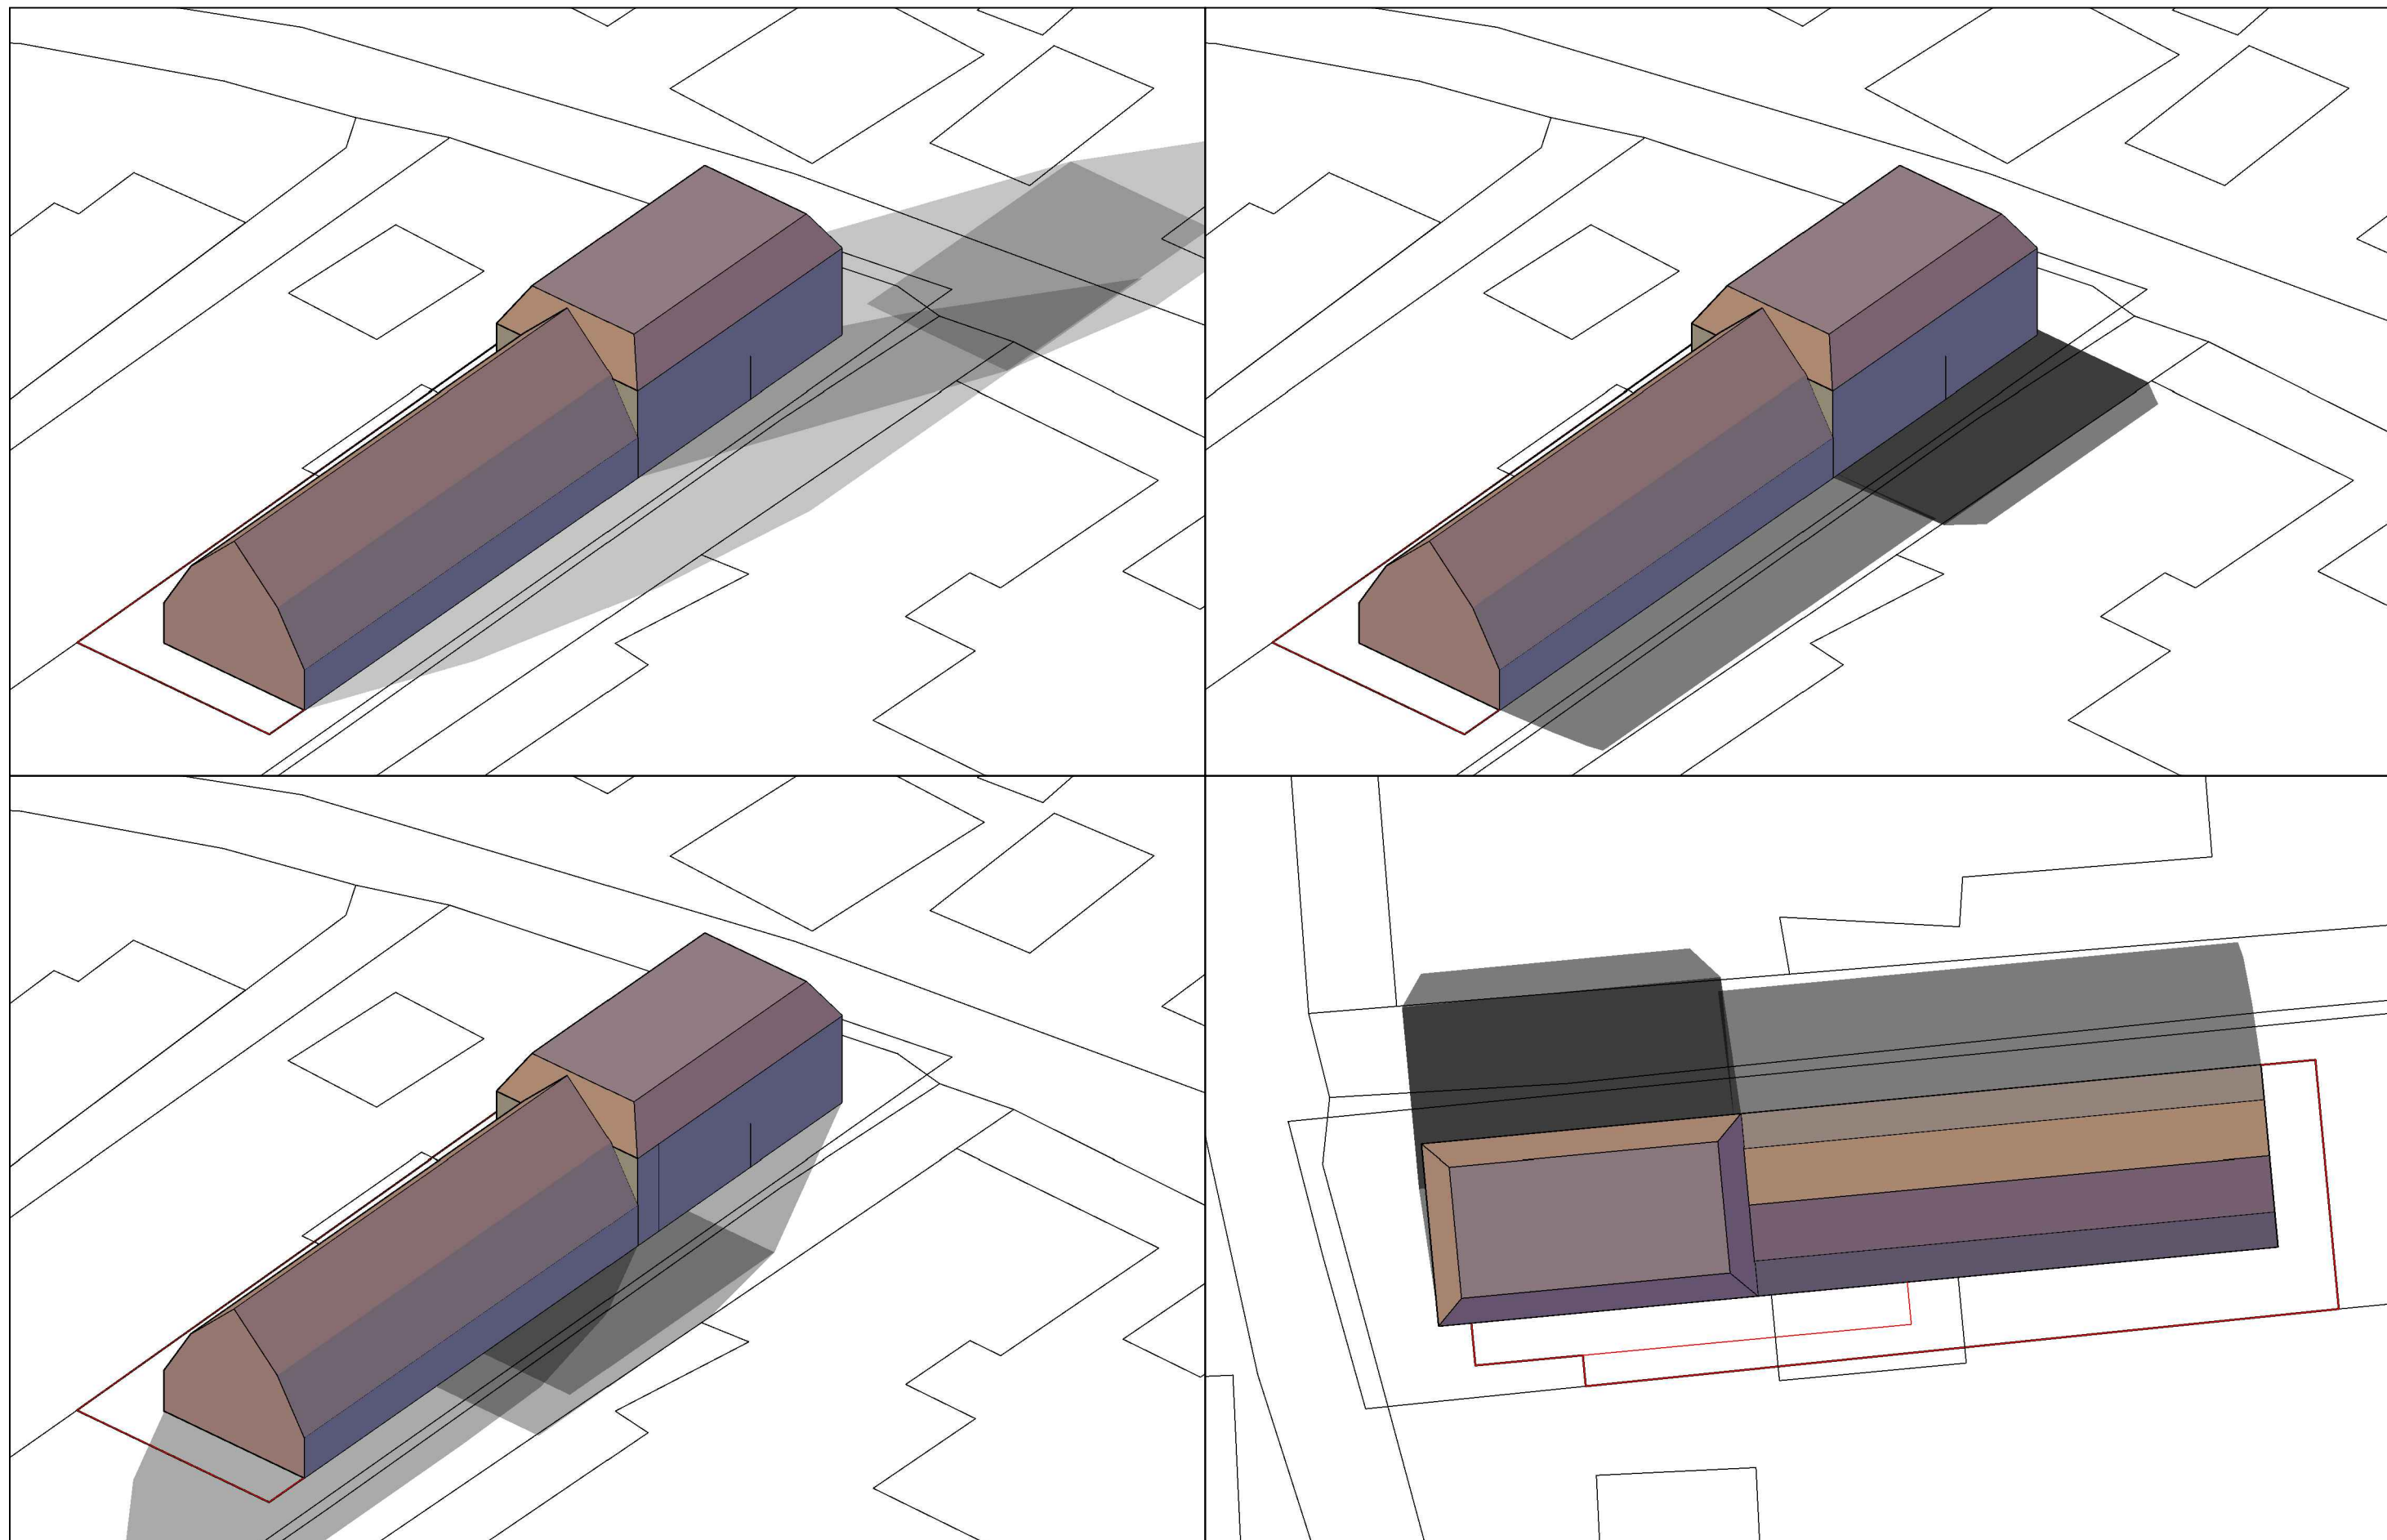
schaduwberekening oude situatie 21 september, 8:00,12:00 en 16:00, bovenaanzicht:12:00 uur

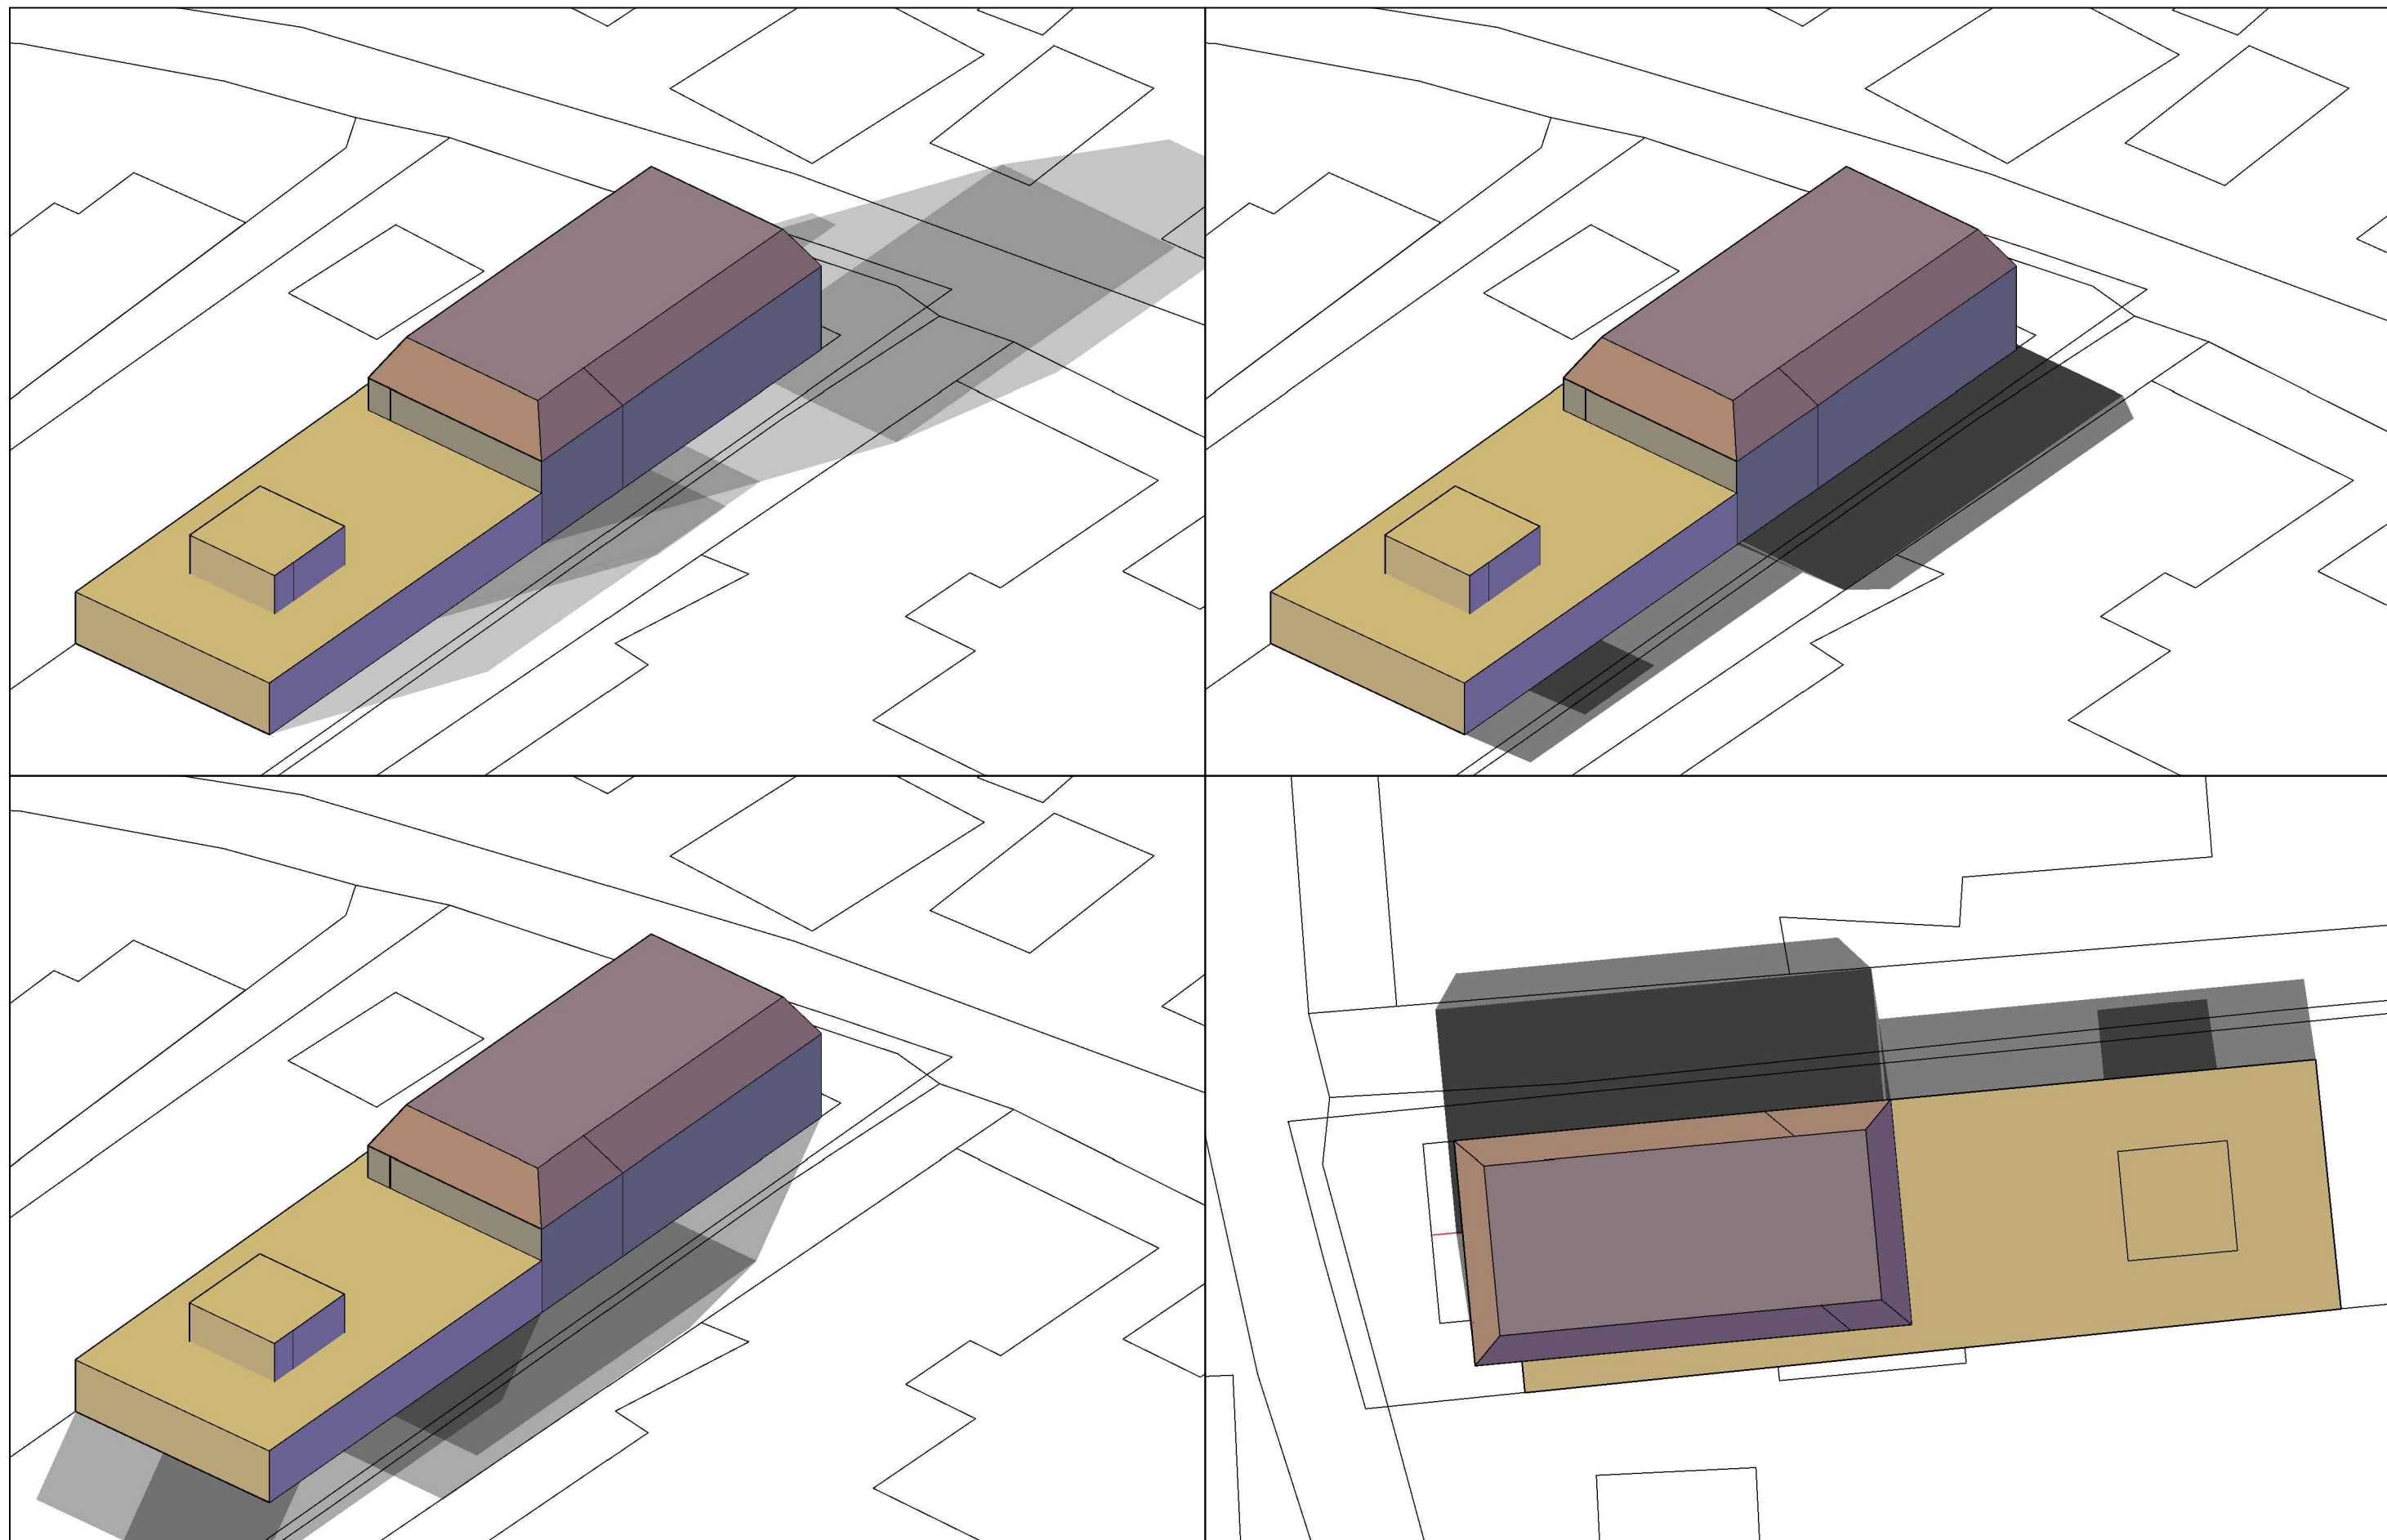
schaduwberekening nieuwe situatie 21 september, 8:00,12:00 en 16:00, bovenaanzicht:12:00 uur

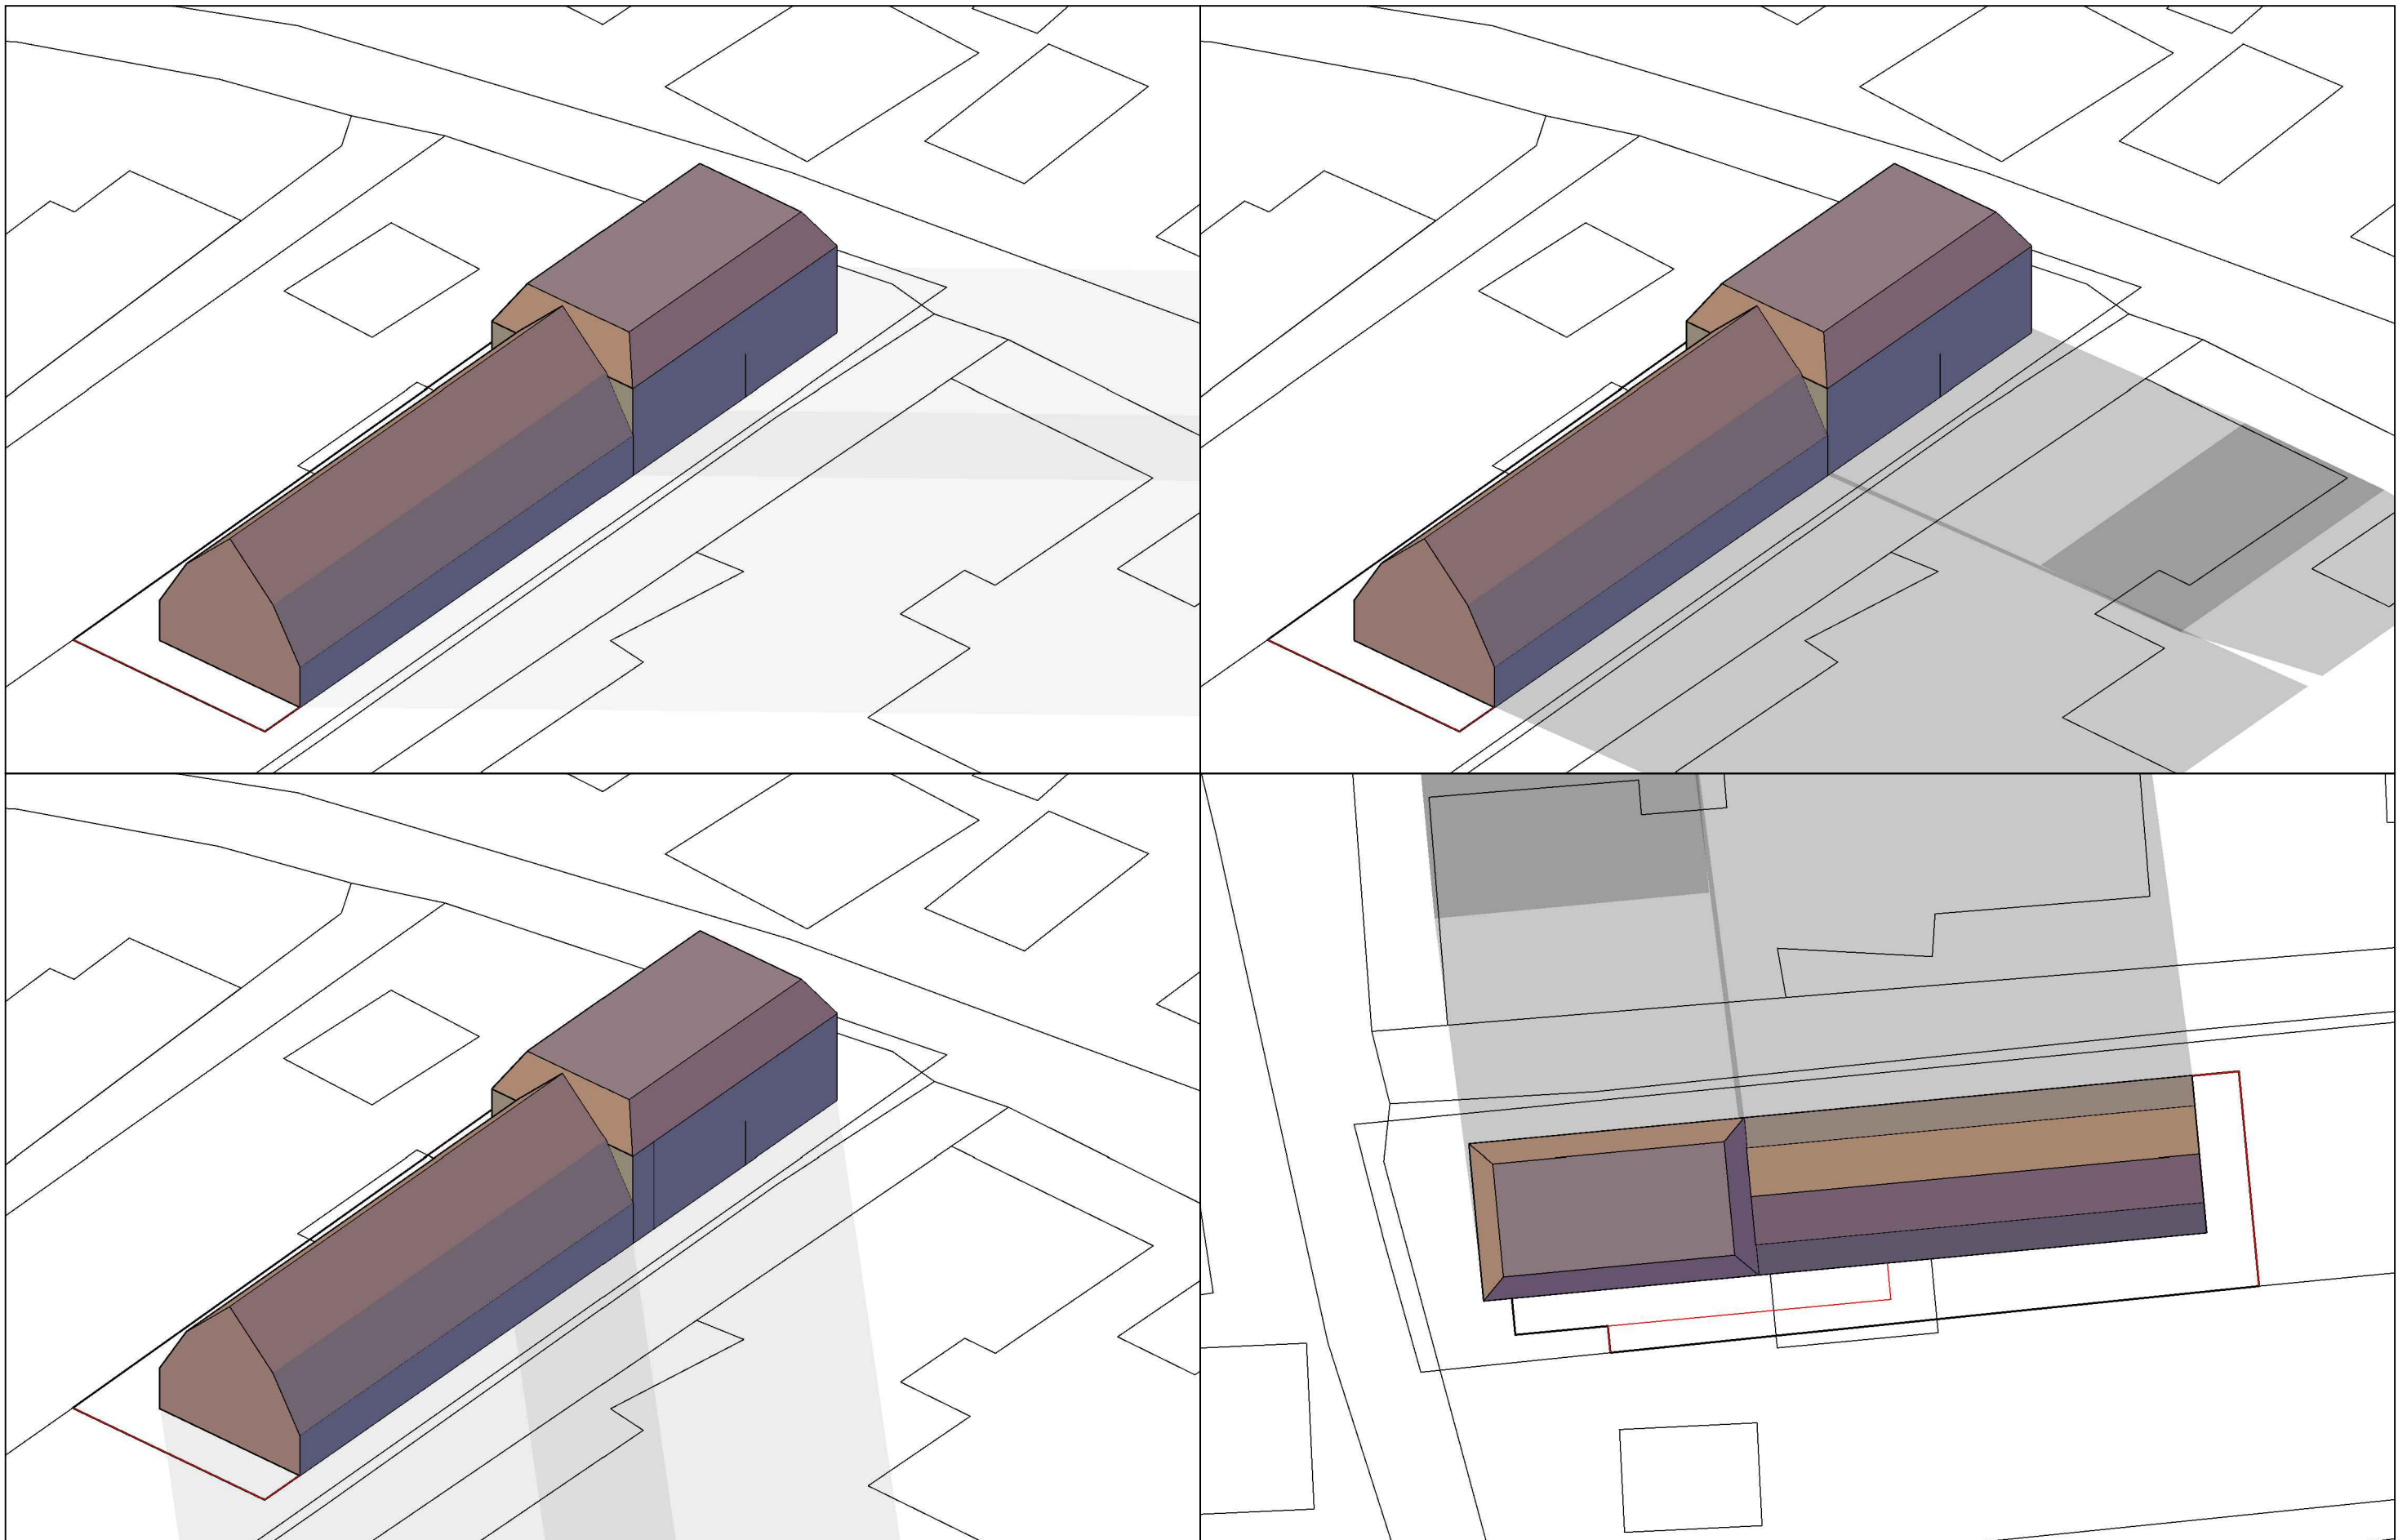
schaduwberekening oude situatie 21 december, 9:15,12:00 en 15:30, bovenaanzicht:12:00 uur

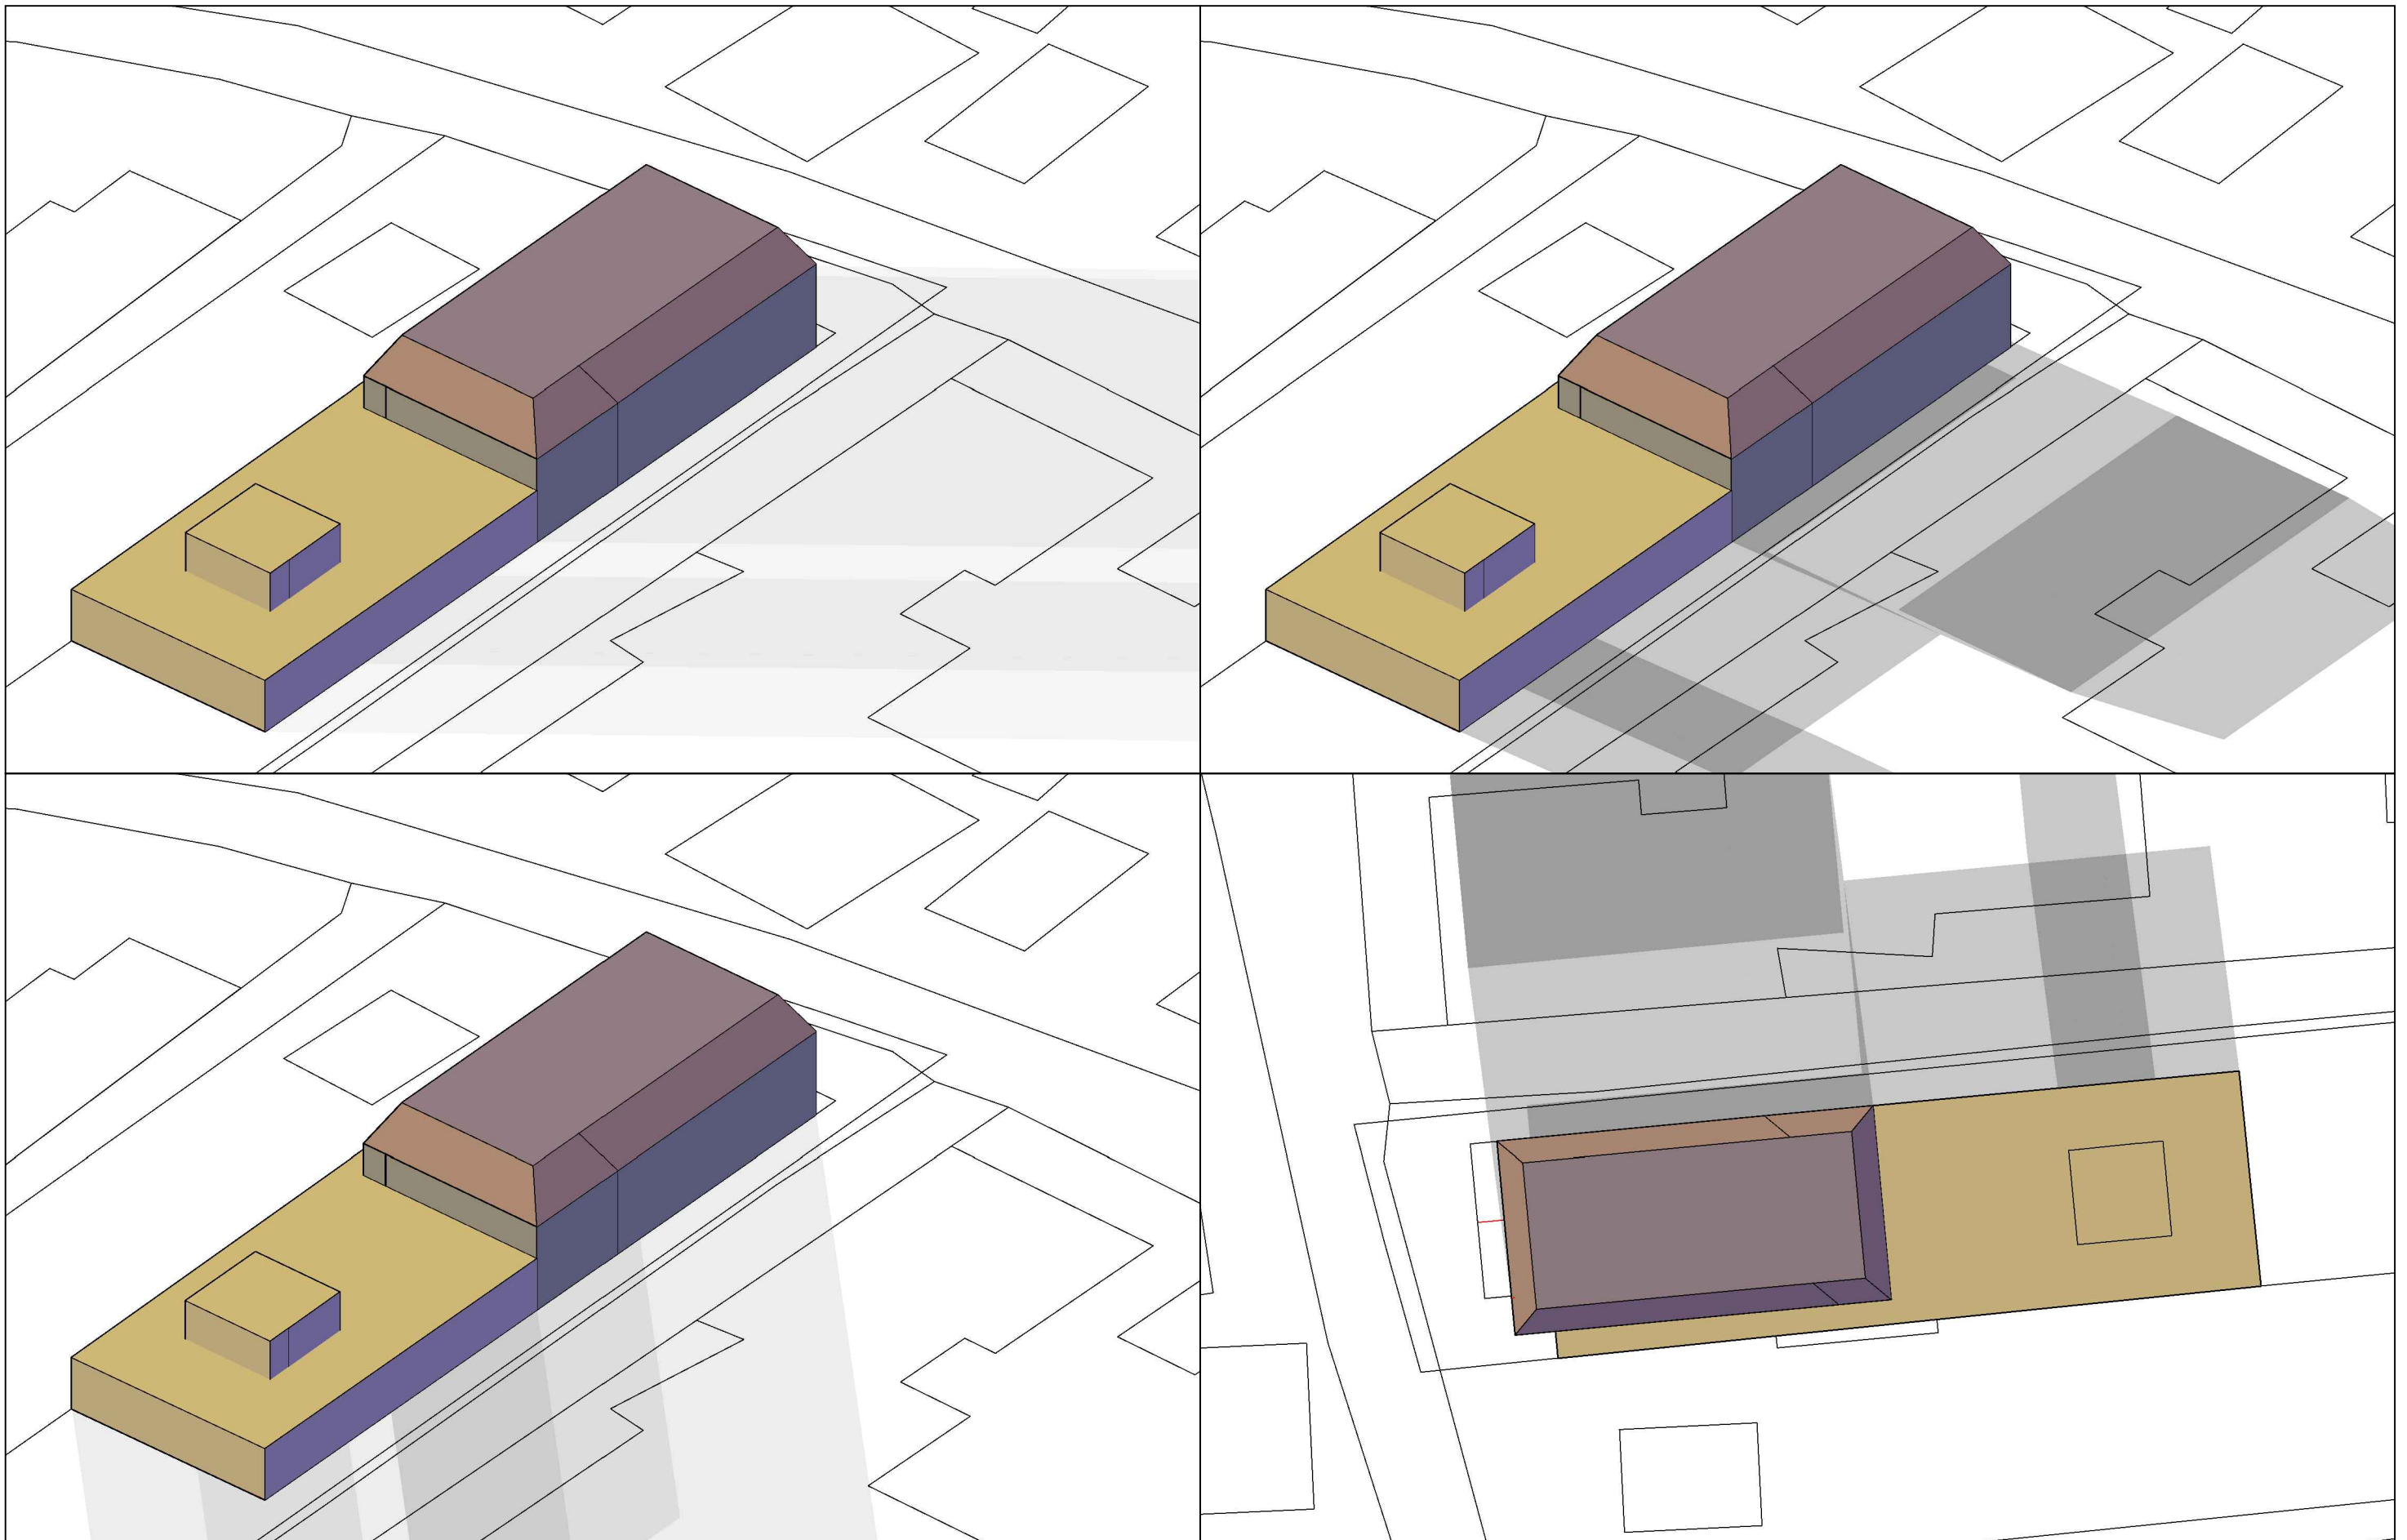
schaduwberekening nieuwe situatie 21 december, 9:15,12:00 en 15:30, bovenaanzicht:12:00 uur
