| Onderwerp: | <b>verkennend milieukundig bodemonderzoek volgens<br/>NEN-5740+A1<br/>Norlingerweg nr. 9 te Peize</b> |
| Projectnummer: | <b>17-M8147</b> |
| Opdrachtgever: | <b>BügelHajema Adviseurs</b> |
| Datum: | <b>23 augustus 2017</b> |

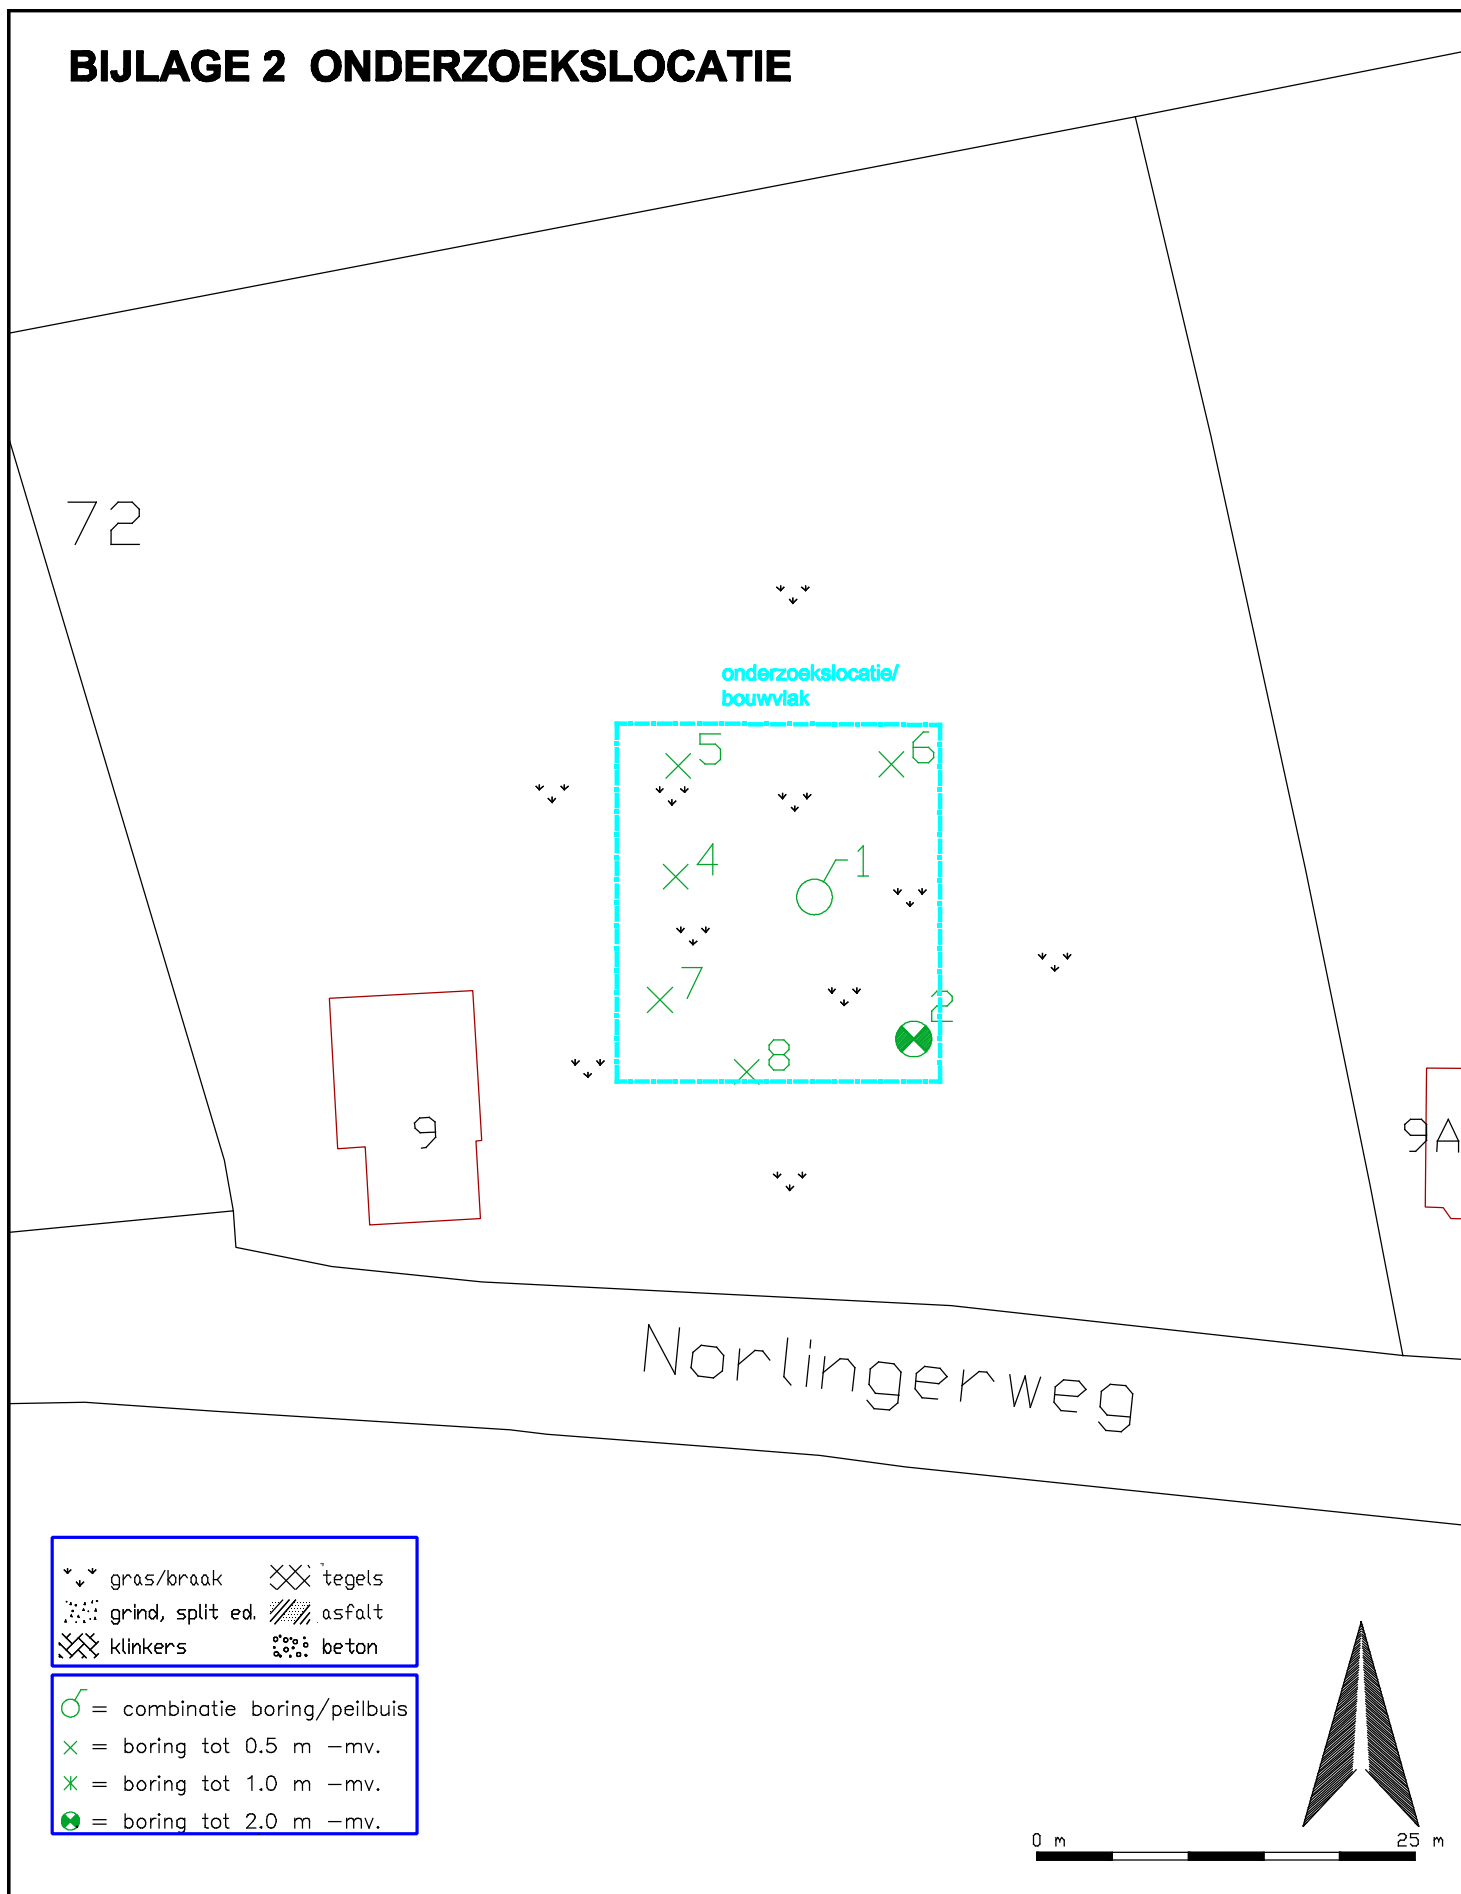
# BIJLAGE 2 ONDERZOEKSLOCATIE

Het onderzoeksprogramma is ruimtelijk weergegeven in bijlage 2. In deze bijlage zijn alle geplaatste boringen geprojecteerd.

De positionering van alle boringen is weergegeven in bijlage 2.

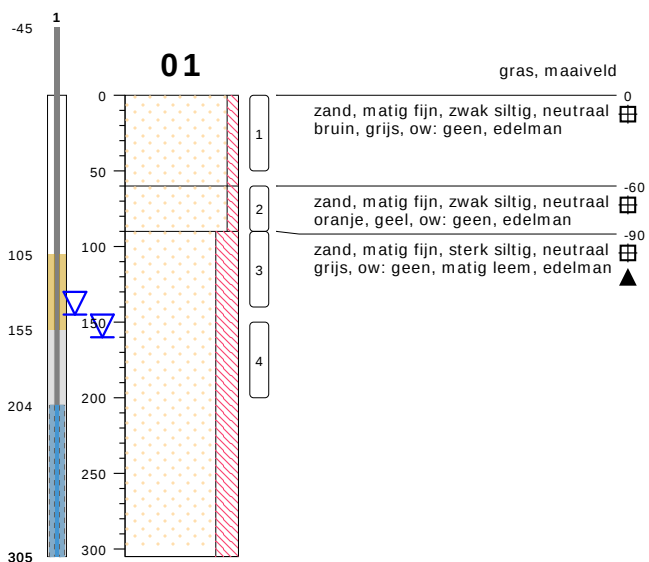
type **peilbuis met 1 filter**  
 datum **11-07-2017**  
 boormeester **A.van Wuykhuyse**

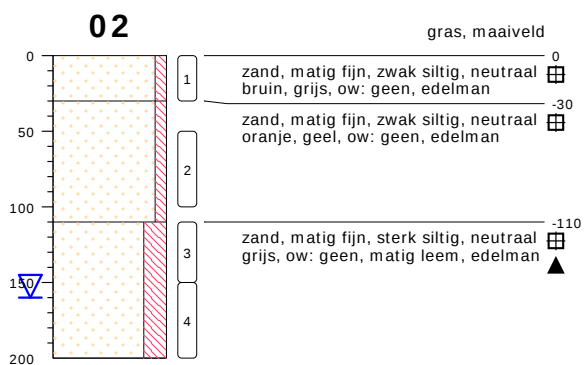
type **grondboring**  
 datum **11-07-2017**  
 boormeester **A.van Wuykhuyse**

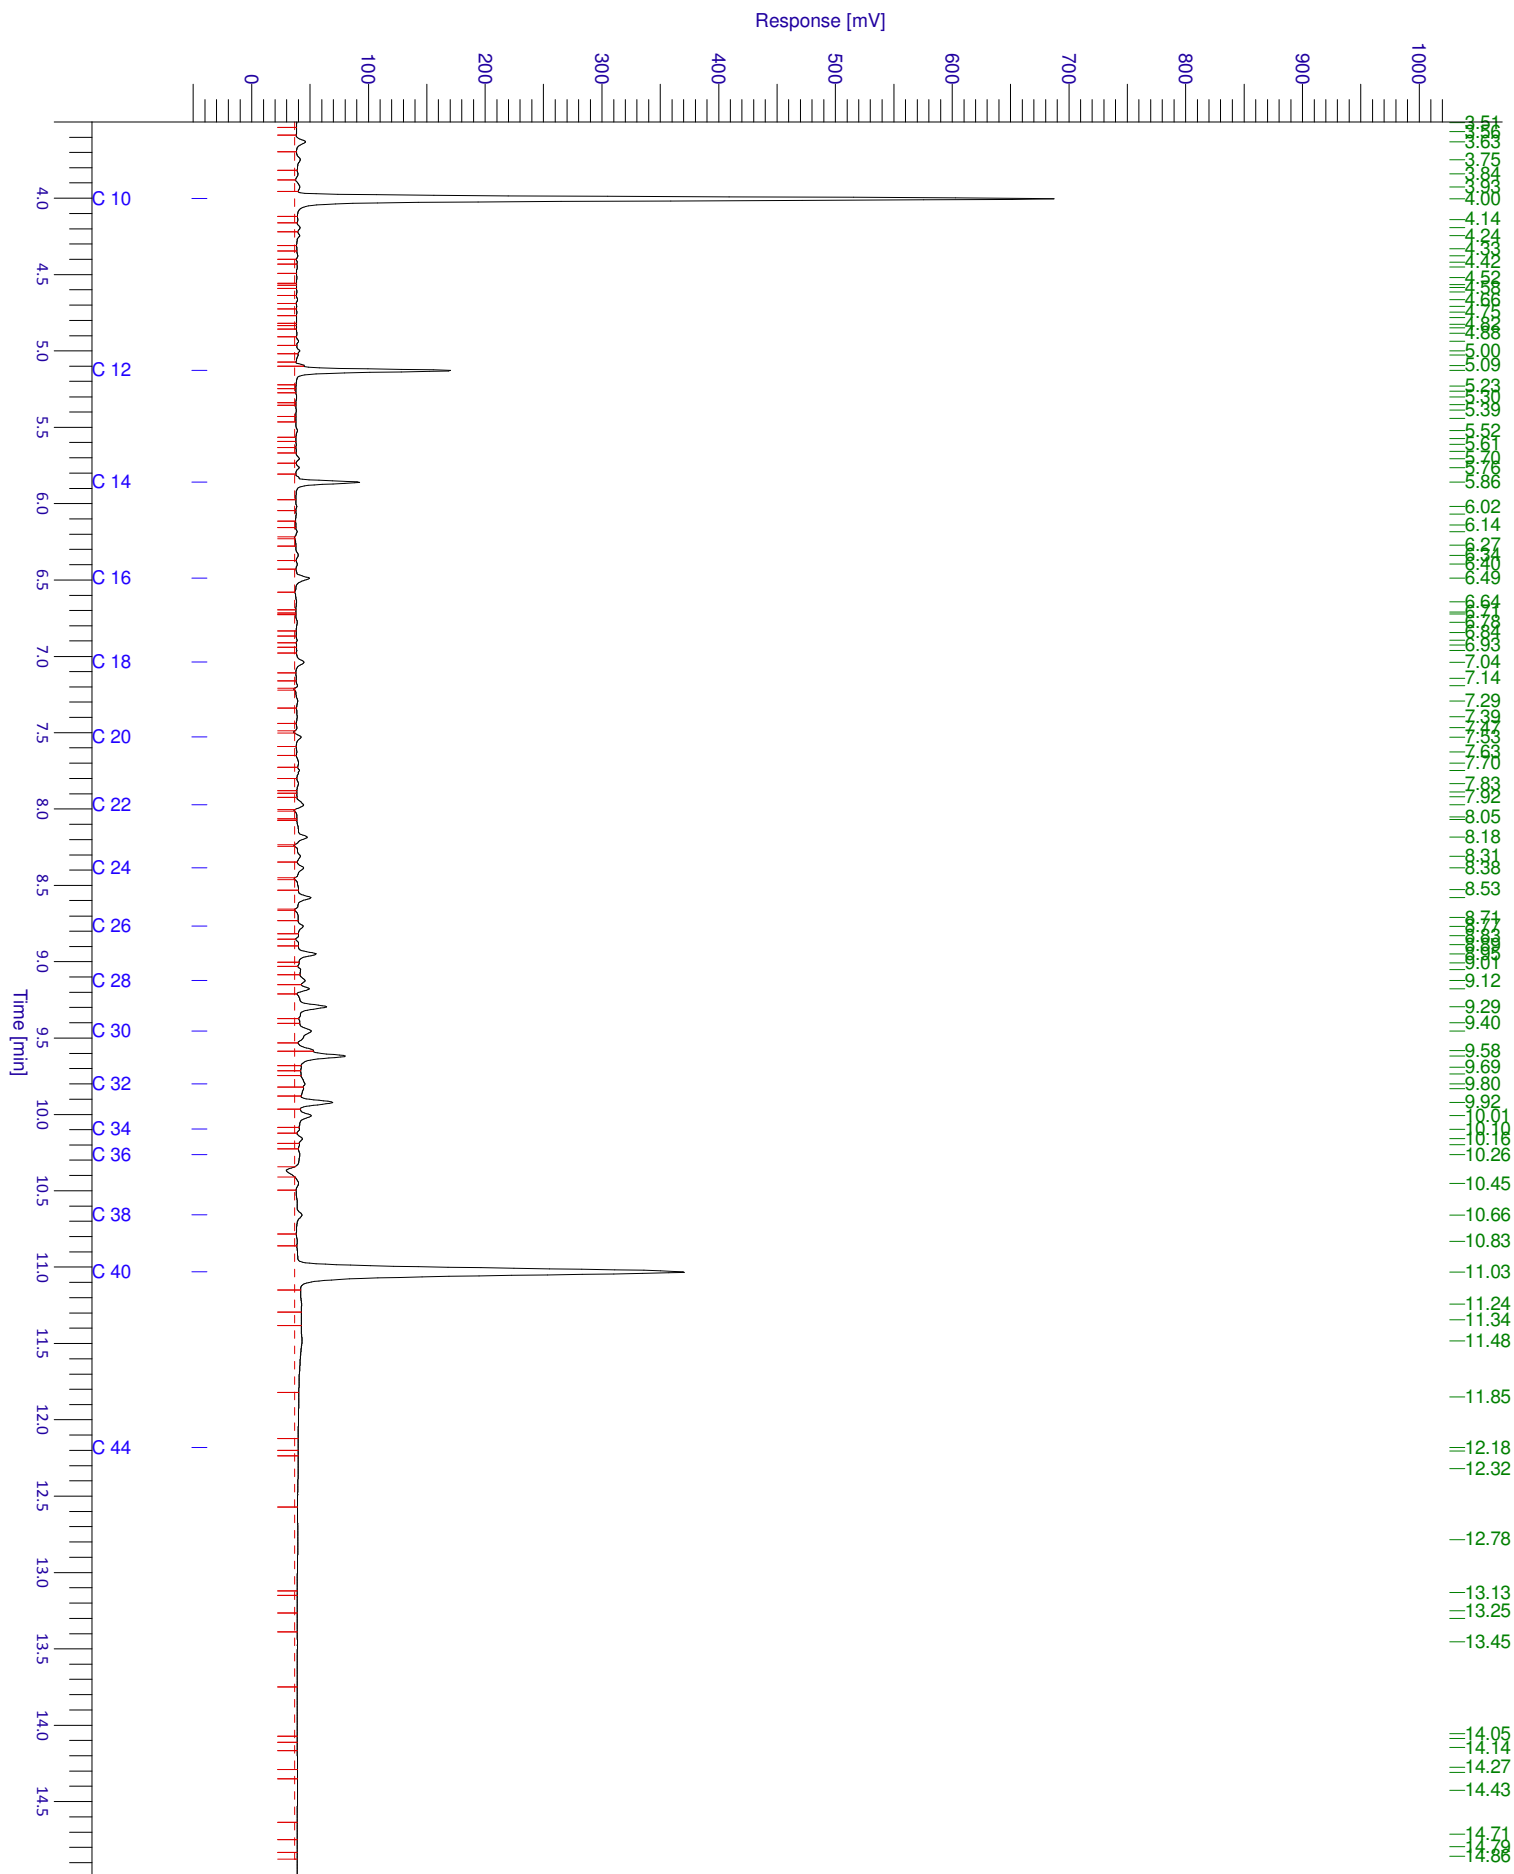
# Chromatogram

Sample Name : 1716938002      Sample #: 001      Page 1 of 1  
 FileName : \\NLOT025\data\Gl\c\IS-GC34\2017-07\mo-34-0710-118-20170717-104354.raw  
 Date : 17-07-2017 10:44:07  
 Method : Min olie PE      Time of Injection: 15-07-2017 04:54:24  
 Start Time : 3.50 min      End Time : 15.00 min      Low Point : -51.31 mV      High Point : 1026.21 mV  
 Scale Factor: 1.0      Plot Offset: -51.31 mV      Plot Scale: 1077.5 mV

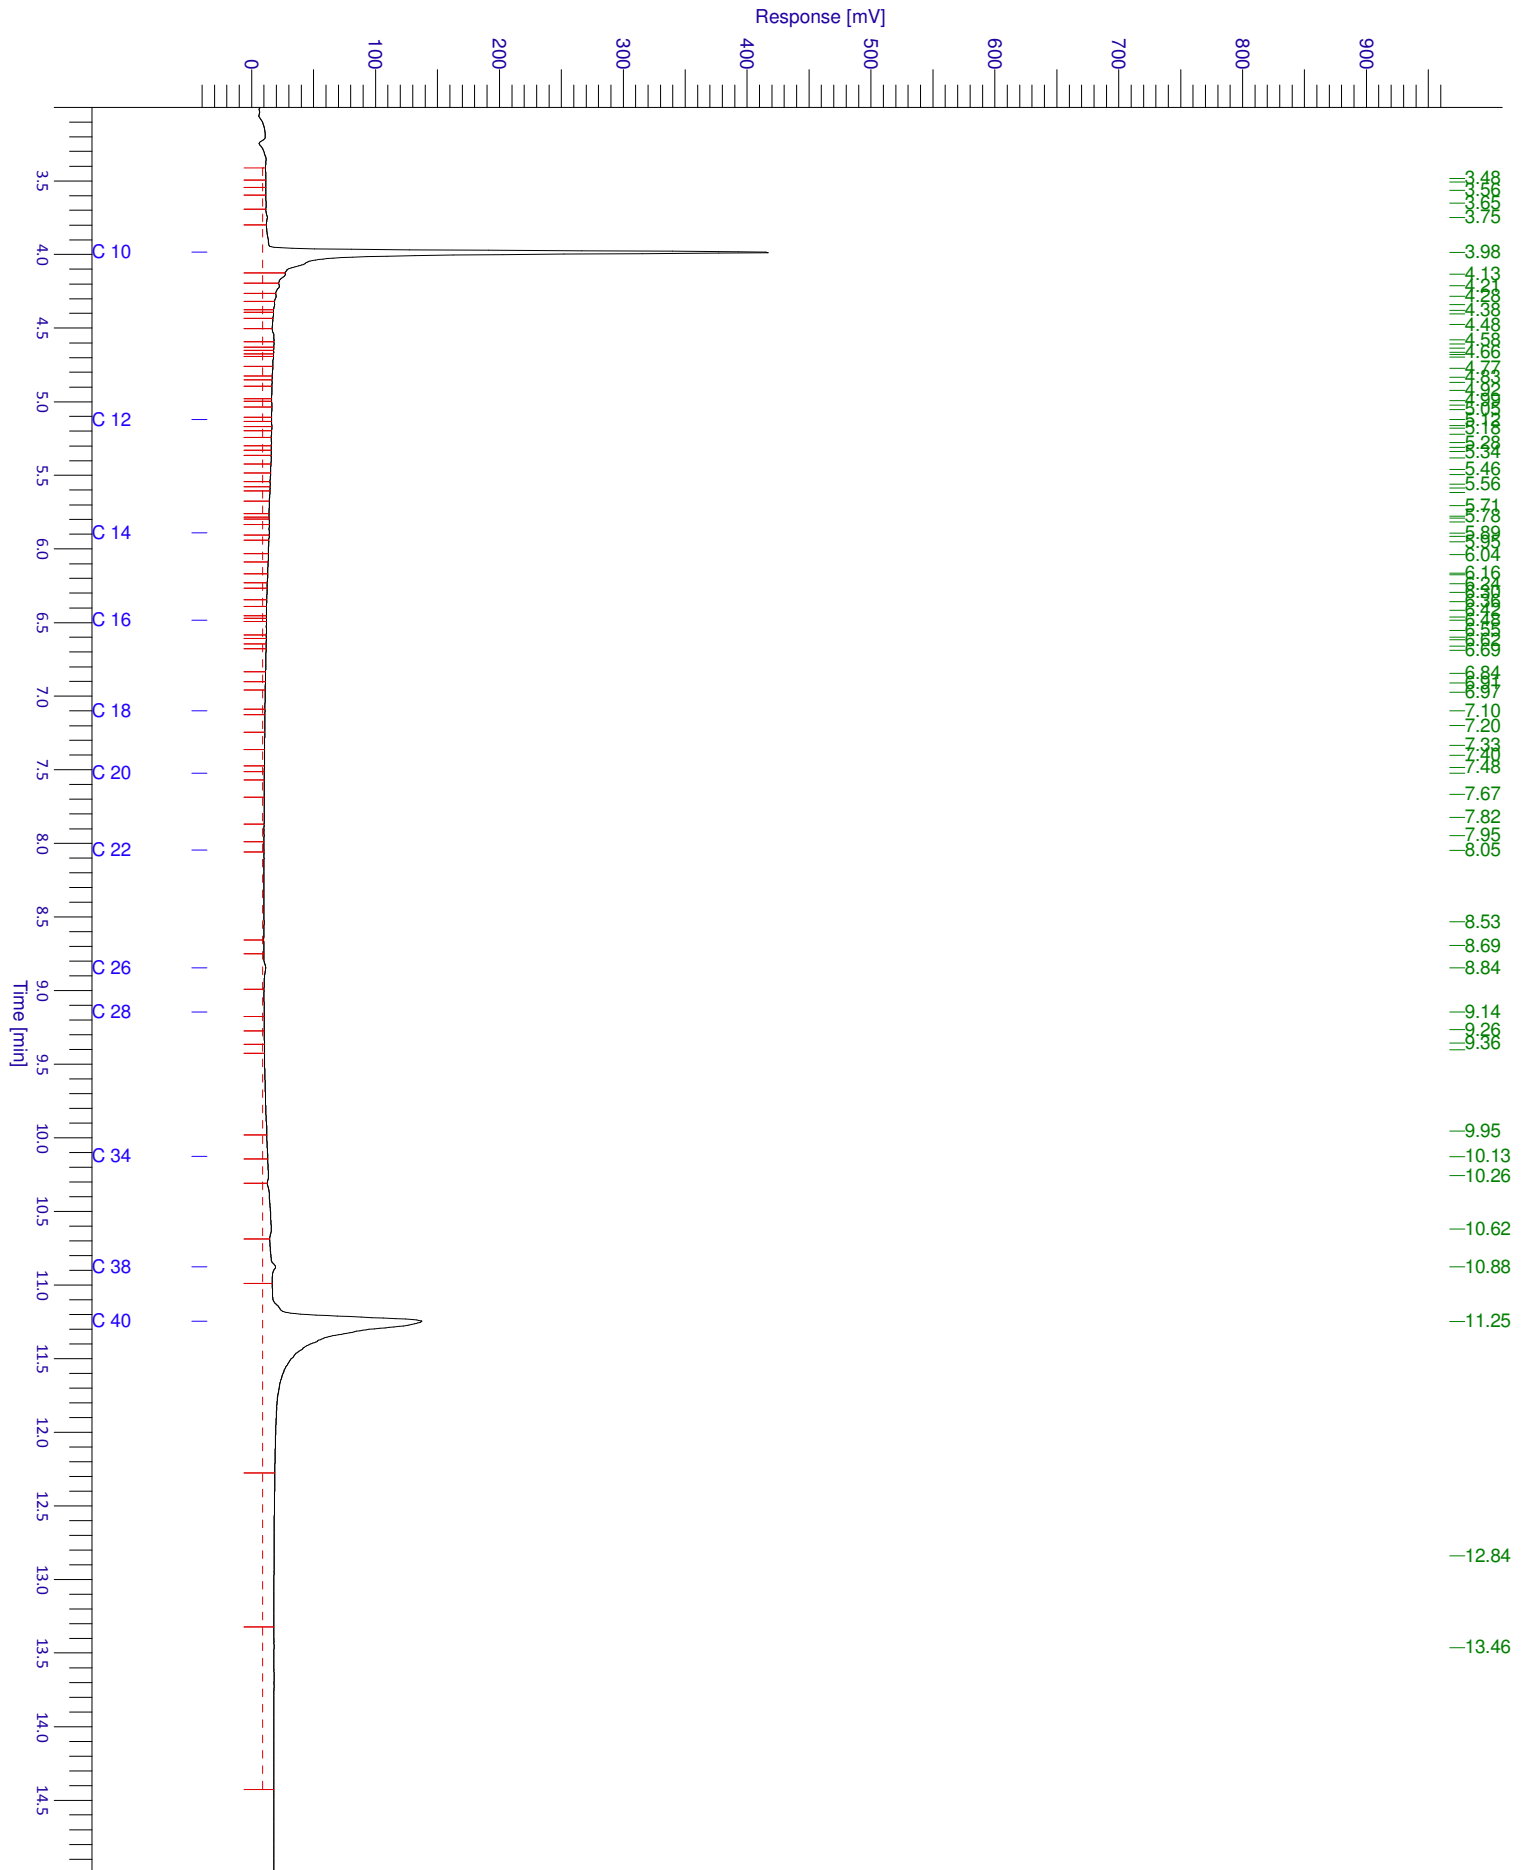
# Chromatogram

Sample Name : 1717226001      Sample #: 001      Page 1 of 1  
 FileName : \\NLOT025\data\Glc\IS-GC14\2017-07\mo-14-0717-218-20170724-100338.raw  
 Date : 24-07-2017 10:03:51  
 Method : Min olie PE      Time of Injection: 21-07-2017 23:52:13  
 Start Time : 3.00 min      End Time : 15.00 min      Low Point : -48.36 mV      High Point : 967.19 mV  
 Scale Factor: 1.0      Plot Offset: -48.36 mV      Plot Scale: 1015.5 mV
