| Onderwerp: | <b>verkennend milieukundig bodemonderzoek volgens NEN 5740+A1 Langewijk nr. 7 te Nieuw-Roden</b> |
| Projectnummer: | <b>20-M9428</b> |
| Opdrachtgever: | <b>Bügelhajema Adviseurs</b> |
| Datum: | <b>11 februari 2021</b> |

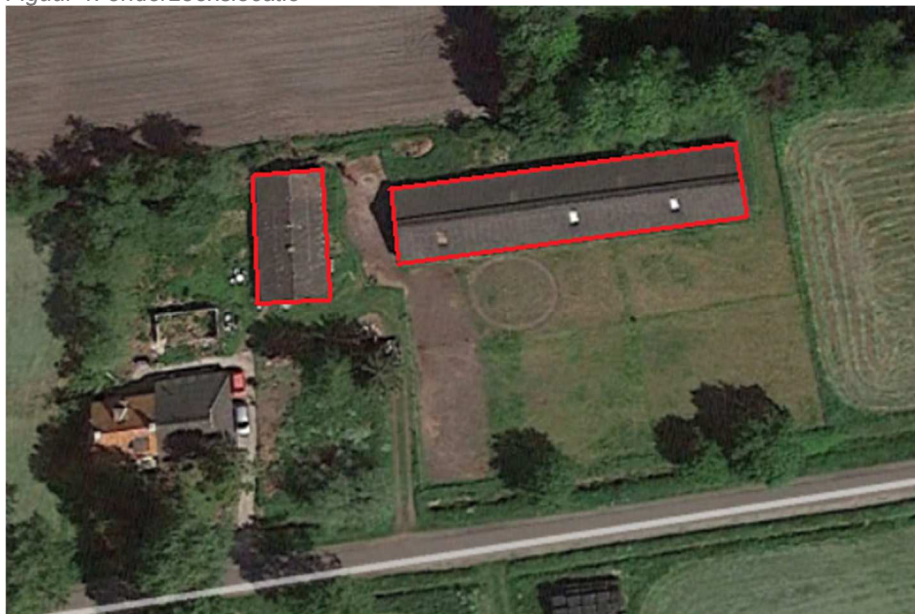
*Figuur 1. onderzoekslocatie*

| Algemene omschrijving | De onderzoekslocatie betreffen af te breken stallen. |
| Terreinverharding | De stallen zijn inpandig verhard met beton en klinkers. Om de stallen ligt een half verharding en gras. |
