VERKENNEND BODEMONDERZOEK

Conform NEN 5740

Burg. van Houtstraat ong., Budel

Rapportnummer : 220-BBH-vo-v1

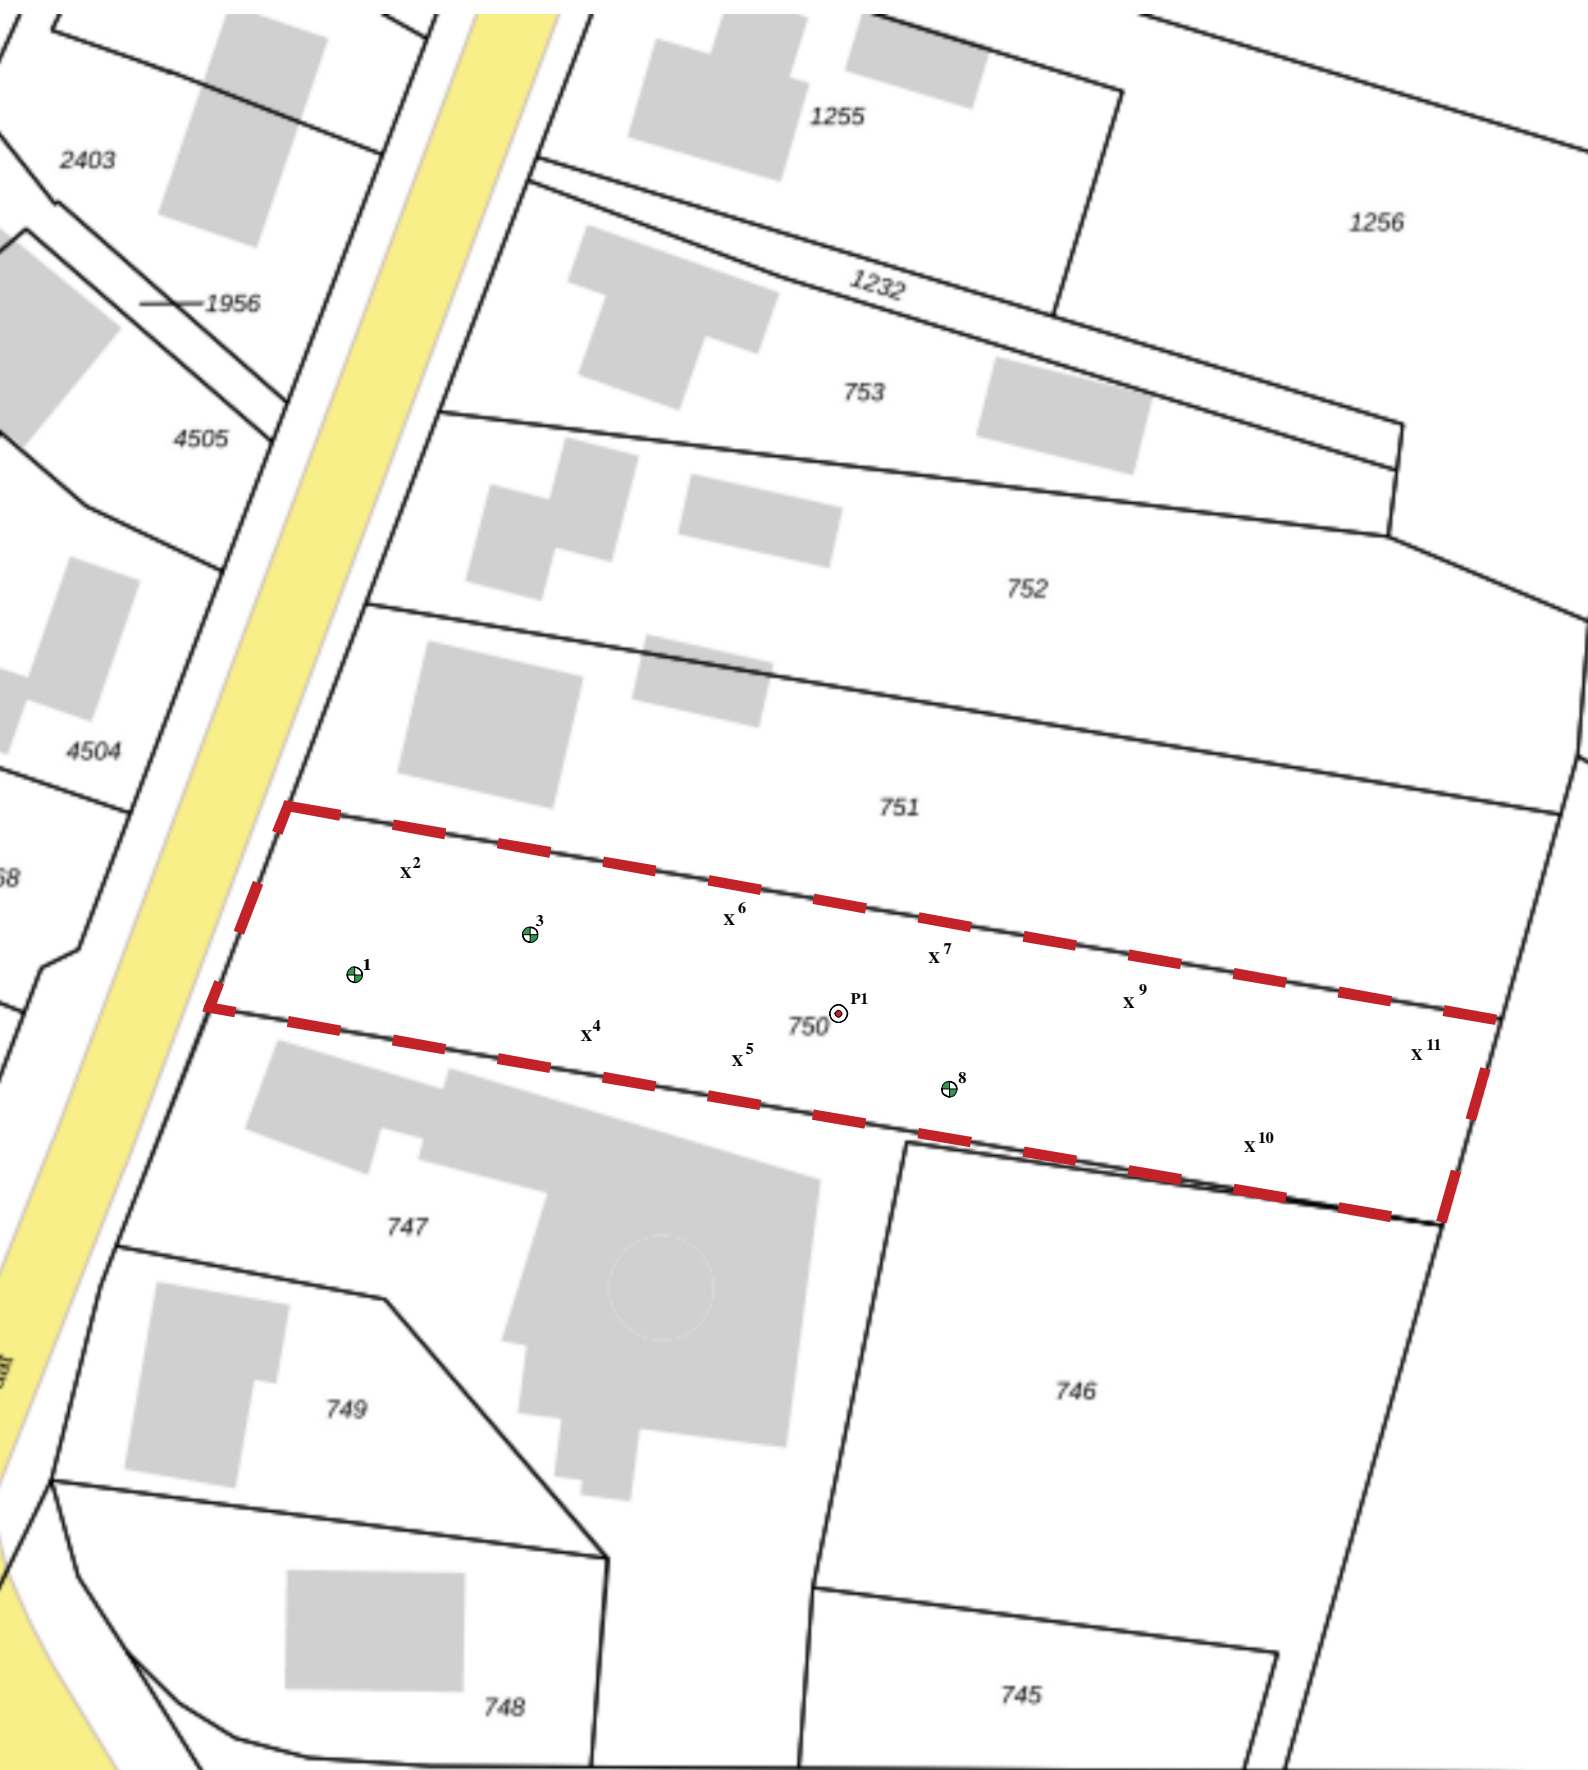
Bijlage 1a : Situatie- en boorpunttekening

De boorpunten zijn aangegeven op de tekening in bijlage 1a.

<p>BODEM & ASBEST-BV</p> <p>Legenda:</p> <ul style="list-style-type: none"> X boring tot 0,5 m-mv ⊕ boring tot 2,0 m-mv ⊙ boring met peilbuis <p style="text-align: center;">↑</p>	Projectnr: 220-BBH	Project: Burgemeester van Houtstraat ong. te Budel
	Datum: 29-5-2020	Kad. Gem. Budel, sectie K, nummer 750
	Schaal 1: 600	Onderzoekslocatie met situering boringen Grondwaterstroming: N Strategie: 8-2-1 2-1-1
	Get: WvA	Bijlage 1a

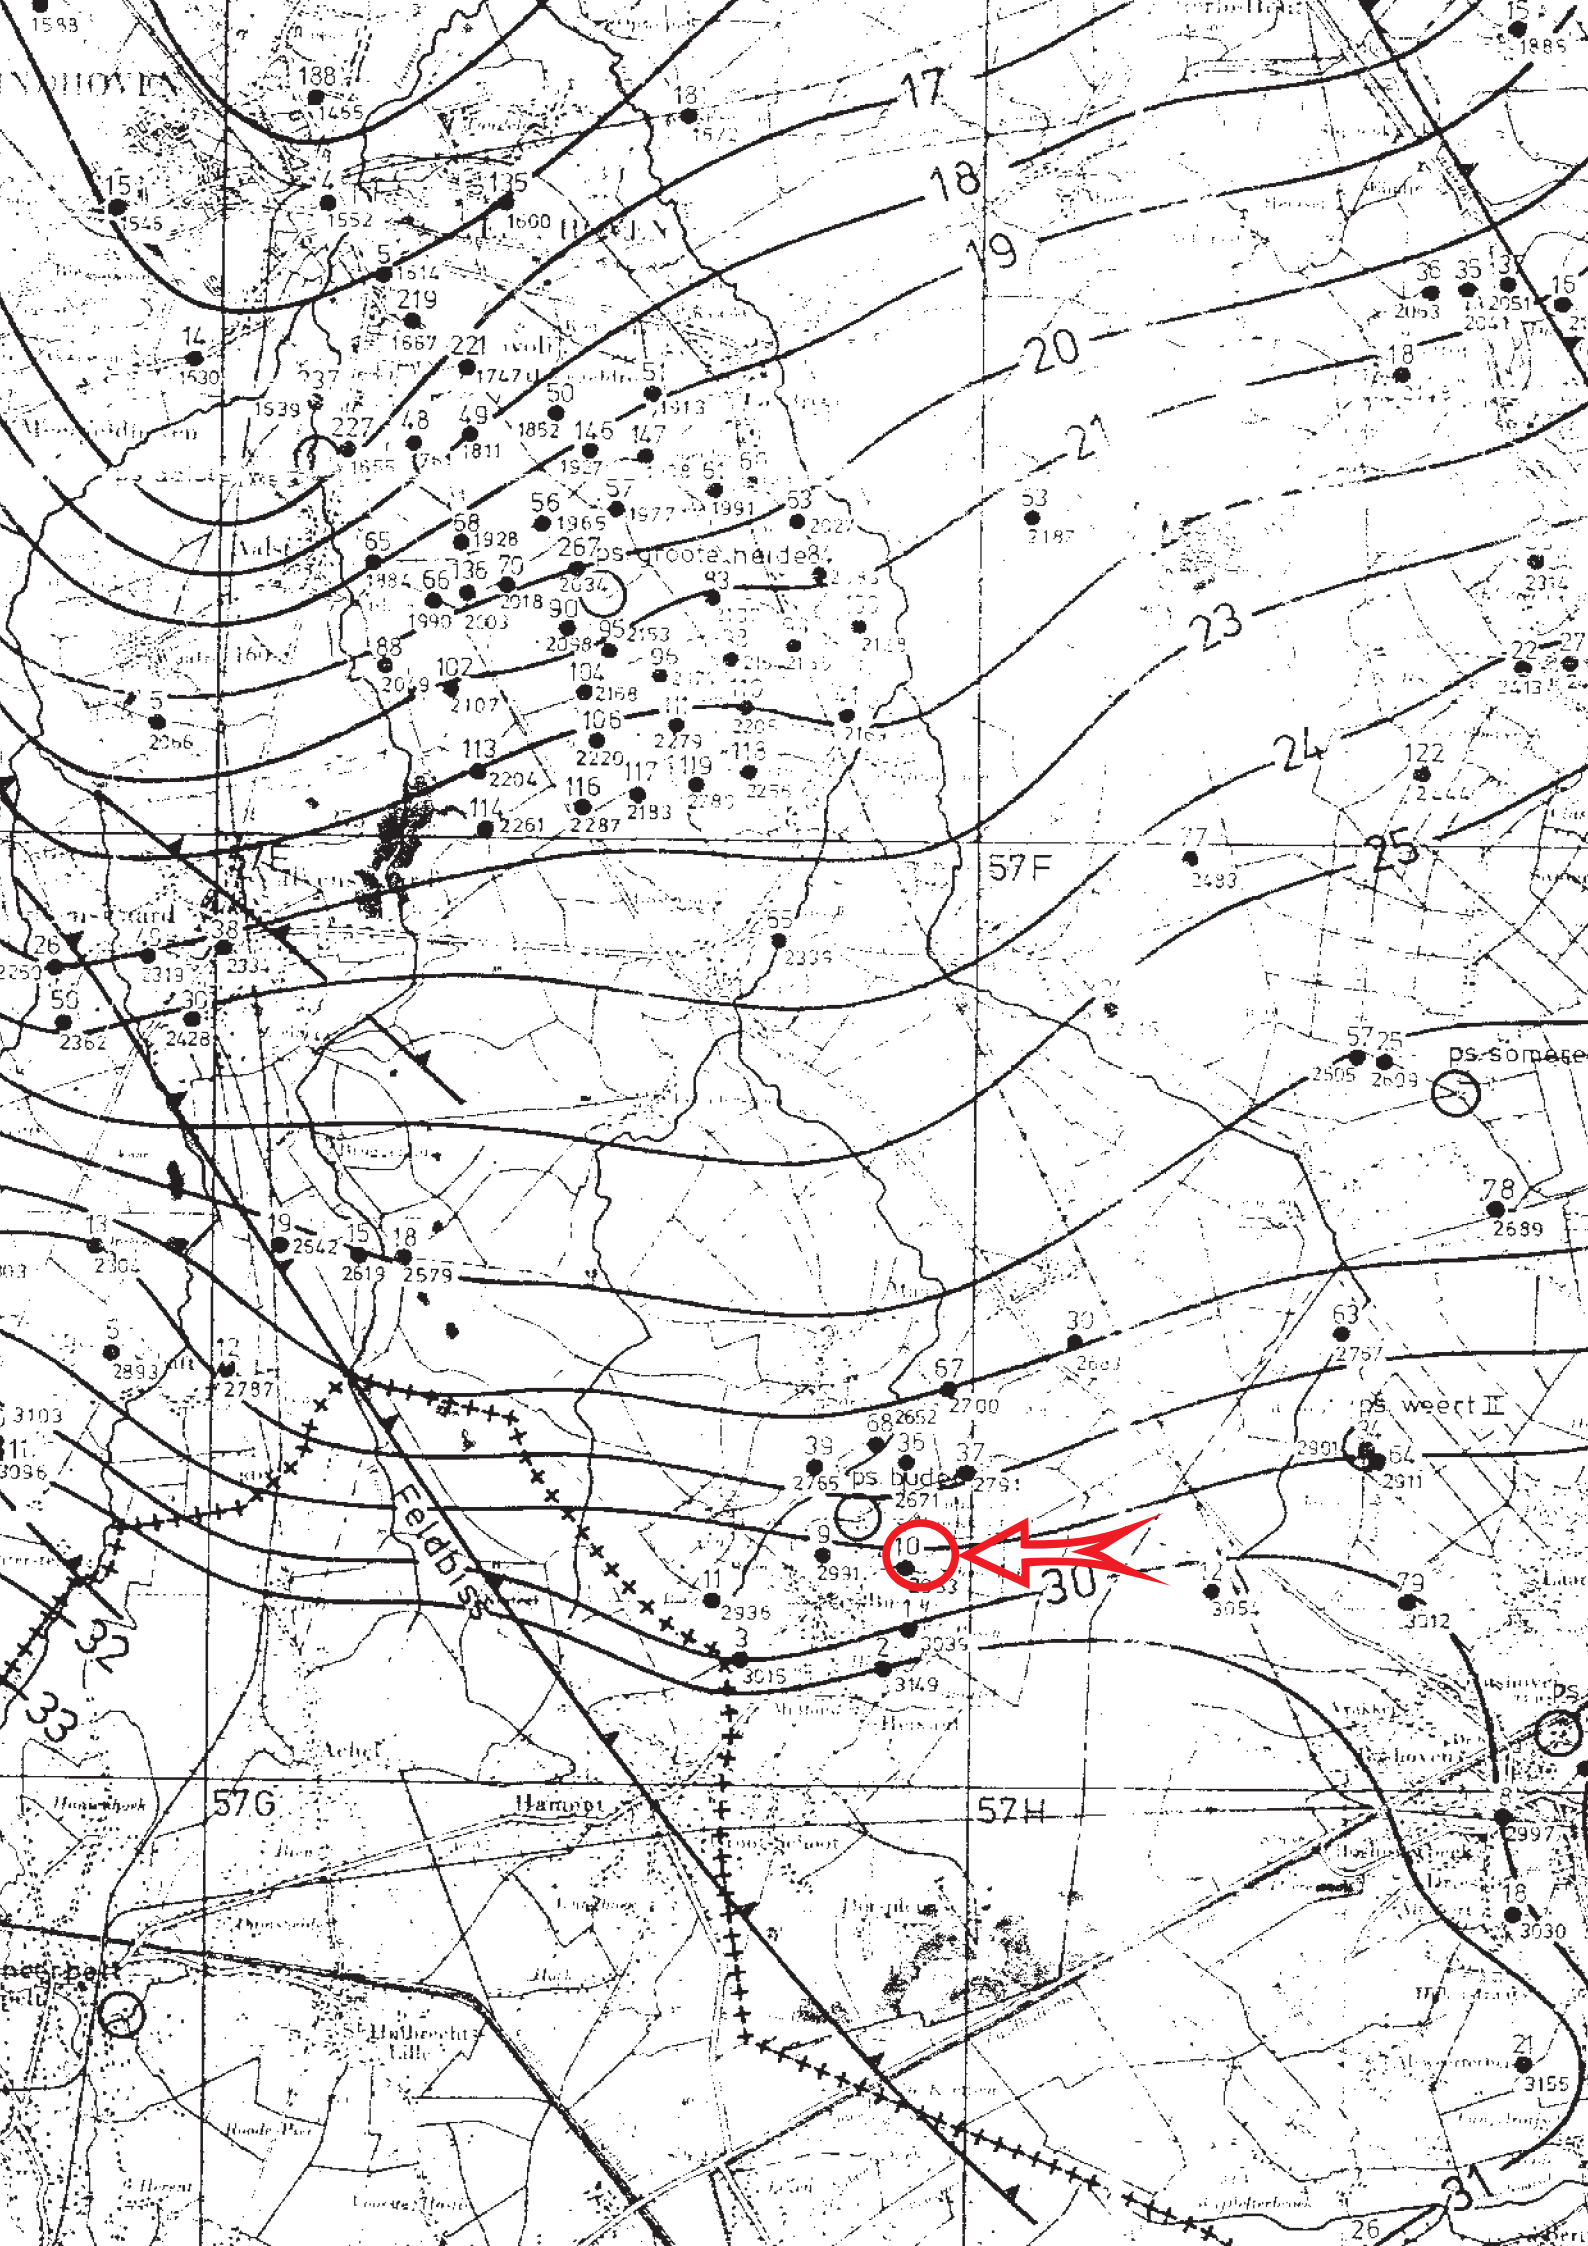
Bijlage 2 : Isohypsens

De grondwaterspiegel van het freatische grondwater bevindt zich op ca. 31 meter boven NAP. De grondwaterstromingsrichting is noordelijk.

Deze gegevens zijn ontleend aan de door TNO samengestelde grondwaterkaart van Nederland (kaart 57 oost, kaartblad 57F). Op de tekening in bijlage 2 zijn de isohypsen van de omgeving van de onderzoekslocatie weergegeven.

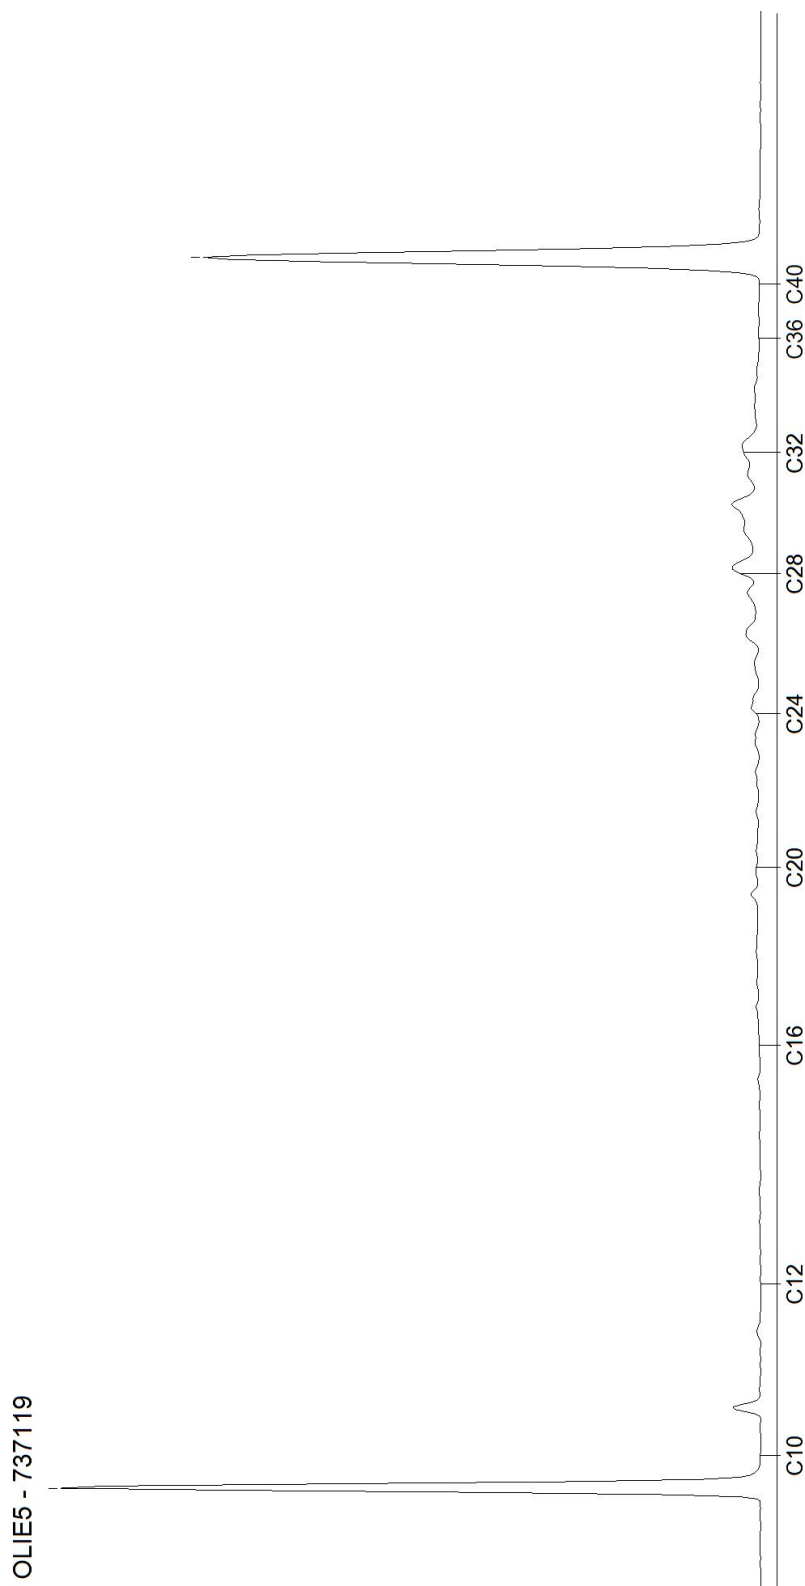
CHROMATOGRAM for Order No. 940924, Analysis No. 737119, created at 12.05.2020 05:41:17

Monsteromschrijving: MIX(1.1 + 2.1 + 3.1 + 4.1 + 5.1 + 6.1)

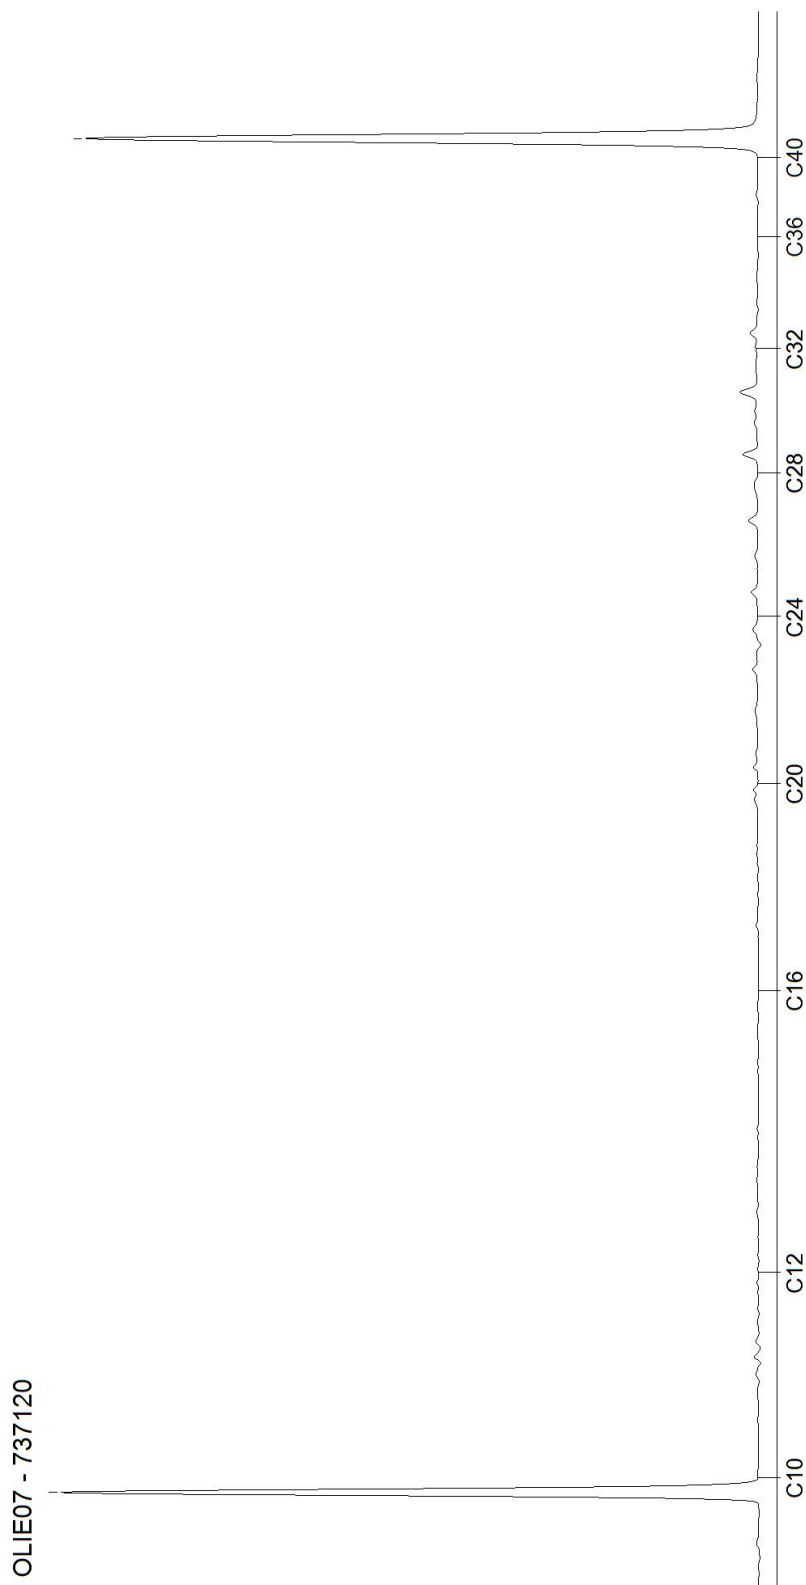
CHROMATOGRAM for Order No. 940924, Analysis No. 737120, created at 12.05.2020 07:00:03

Monsterschrijving: MIX(7.1 + 8.1 + 9.1 + 10.1 + 11.1)

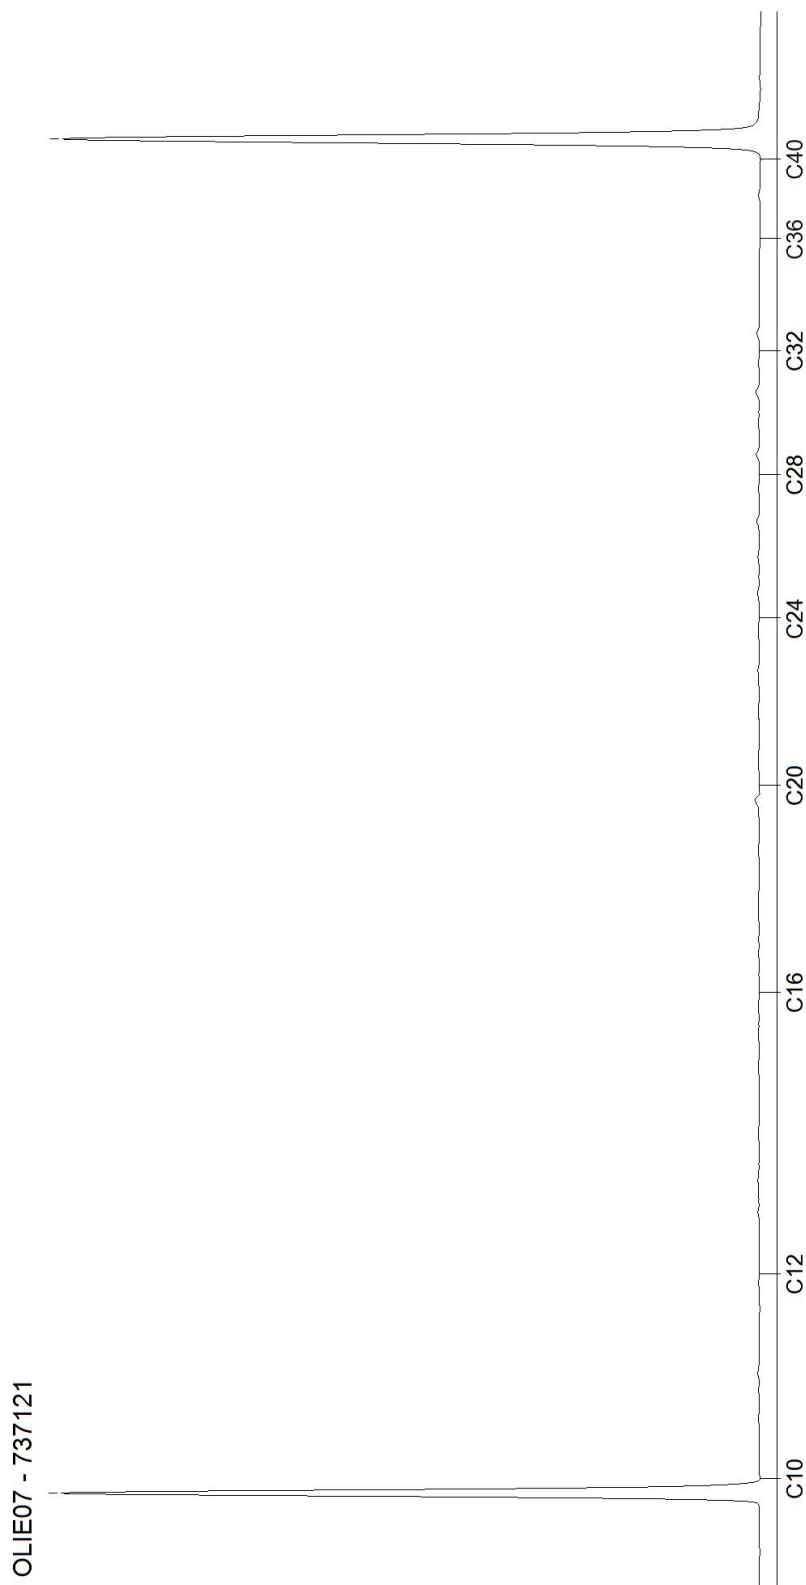
CHROMATOGRAM for Order No. 940924, Analysis No. 737121, created at 12.05.2020 07:00:03

Monsterschrijving: MIX(1.2 + 1.3 + 1.4 + 3.2 + 3.3 + 3.4 + 8.2 + 8.3 + 8.4)

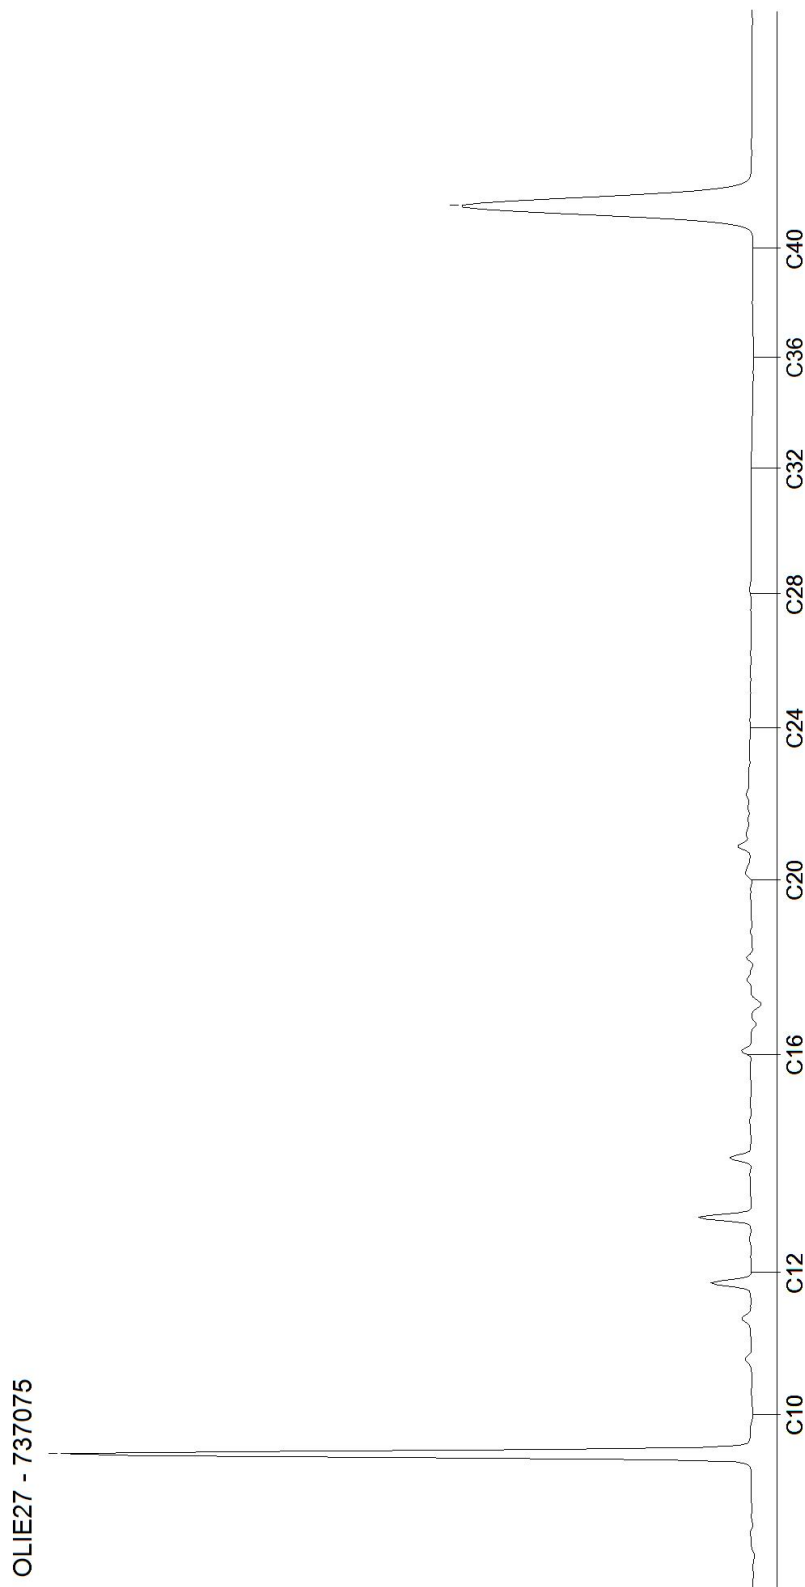
CHROMATOGRAM for Order No. 940922, Analysis No. 737075, created at 12.05.2020 09:26:12

Monsteromschrijving: P1, grondwater
