# Ruimtelijke onderbouwing

### Bijlage 1 Notitie quick scan beschermde soorten Helsedijk 65 Heijningen

### BOUWHISTORISCHE OPNAME MET WAARDESTELLING

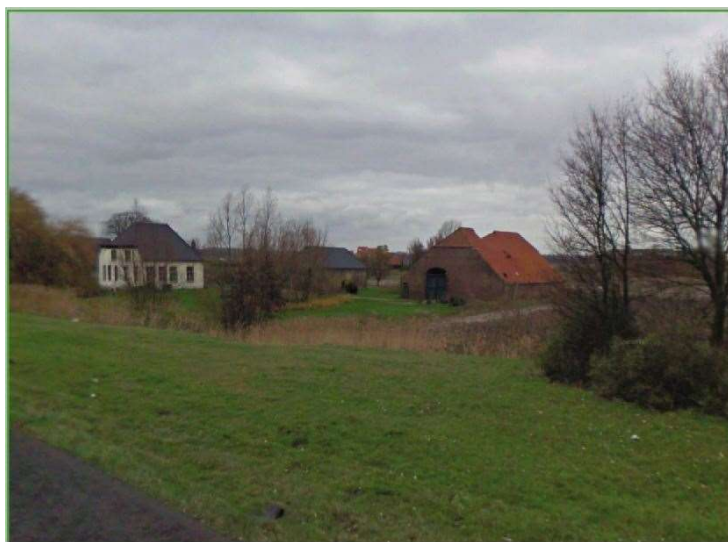
De schuur heeft (samen met enkele andere onderdelen van de bebouwing ter plaatse) een Rijksmonumentale status (zie hiervoor ook bijlage 4 met de bouwhistorische waardstelling). De schuur is in de huidige situatie sterk vervallen en al jarenlang niet meer in gebruik. De schuur heeft een oppervlakte van ca. 30 x 16,5 meter en een nokhoogte van 10,6 meter. De kap (zadeldak met wolfseinden) is in verhouding tot de wanden vrij hoog: de wanden van de zijgevels zijn slechts 2,5 meter hoog.

De schuur gezien vanaf de A29

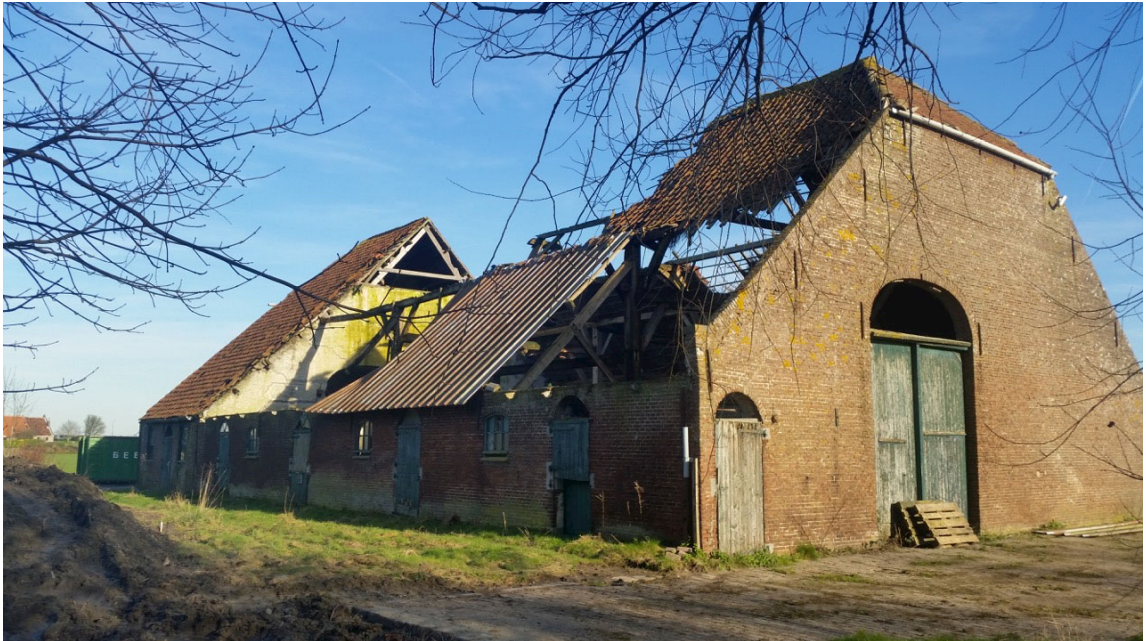
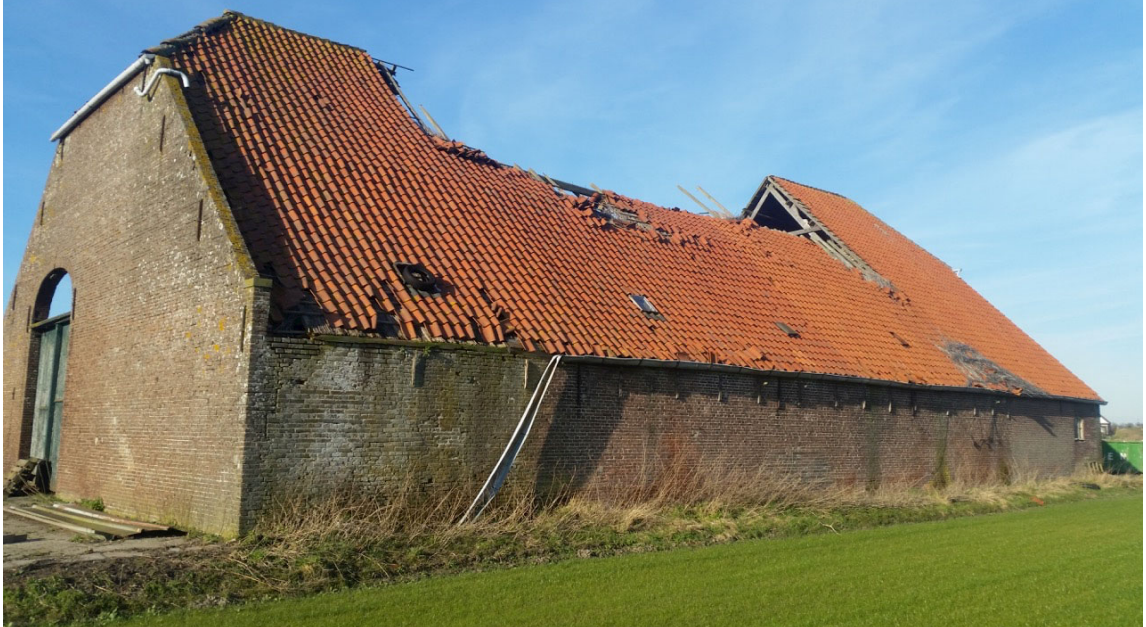
*De schuur die wordt gerenoveerd en inpandig voorzien van een woning*

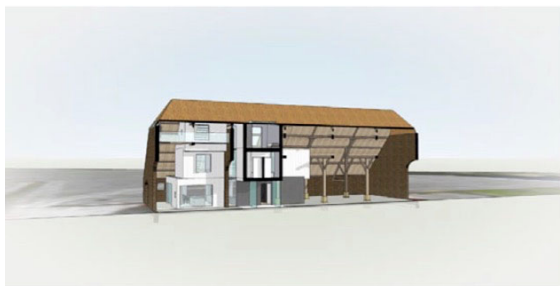
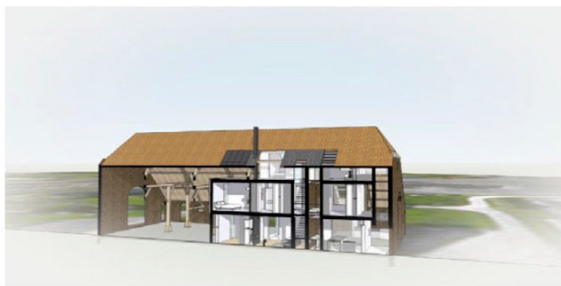
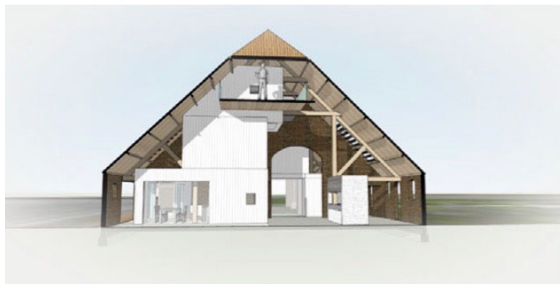
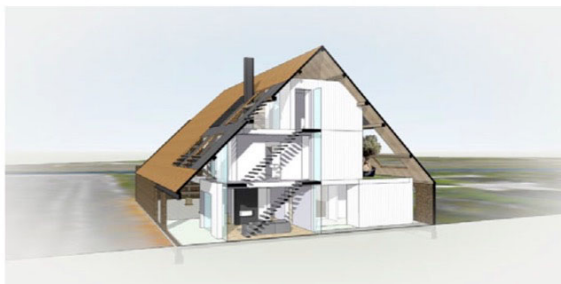
*Impressie van het voorgenomen plan voor renovatie en gebruik schuur (bron: Voorlopig ontwerp ODM architecten)*

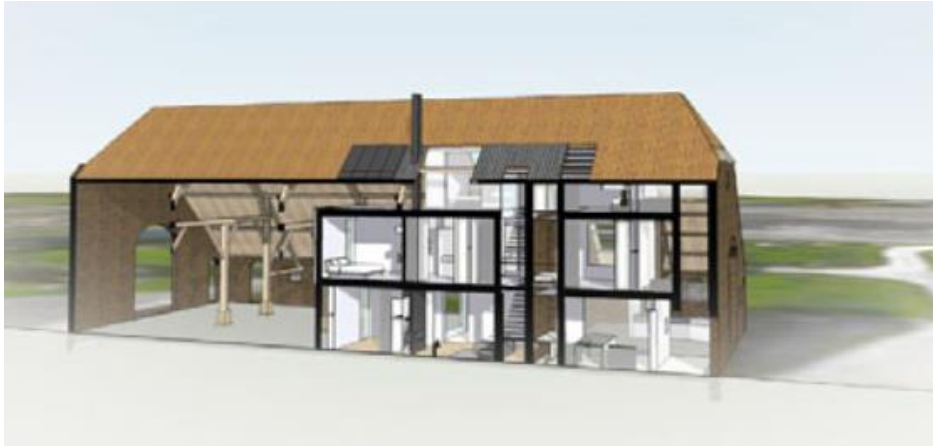
Fotoimpressie: inblikdoornede via achtergevel nieuwbouw schuurwoning

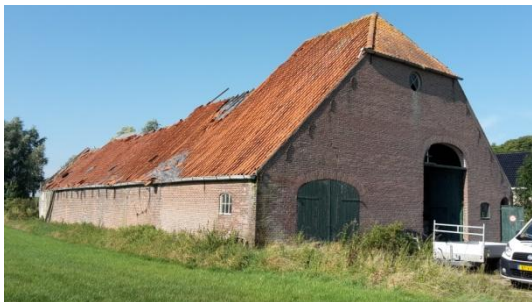
Foto 1: onderzoekslocatie vanuit oostelijke richting

De locatie is gelegen tussen de Helsedijk in het noorden en de Rijksweg A29 in het zuiden. De locatie is geadresseerd als Helsedijk 65 te Willemstad (Heiningen) en maakt deel uit van een groter erf. De onderzoekslocatie betreft een schuur met een oppervlakte van ongeveer 510 m<sup>2</sup>. Het vloeroppervlak van de schuur is deels verhard met stelconplaten, tegels en betonklinkers. De onderstaande foto's geven een indruk van de locatie.

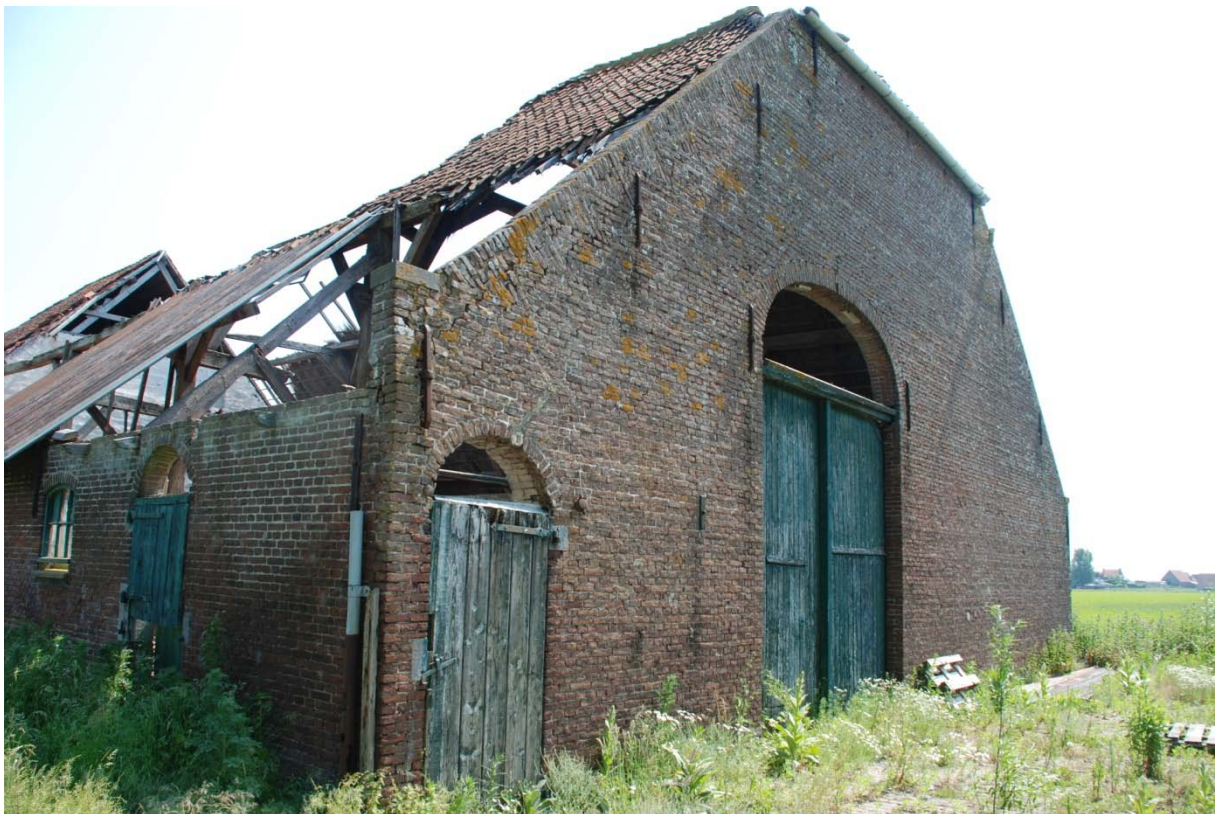
De gevels hadden, onder het wolfseind, een bakgoot op gootklossen die verdwenen zijn. Ook het bovenlicht in de achtergevel is verdwenen.

Afbeelding 1: De achtergevel.

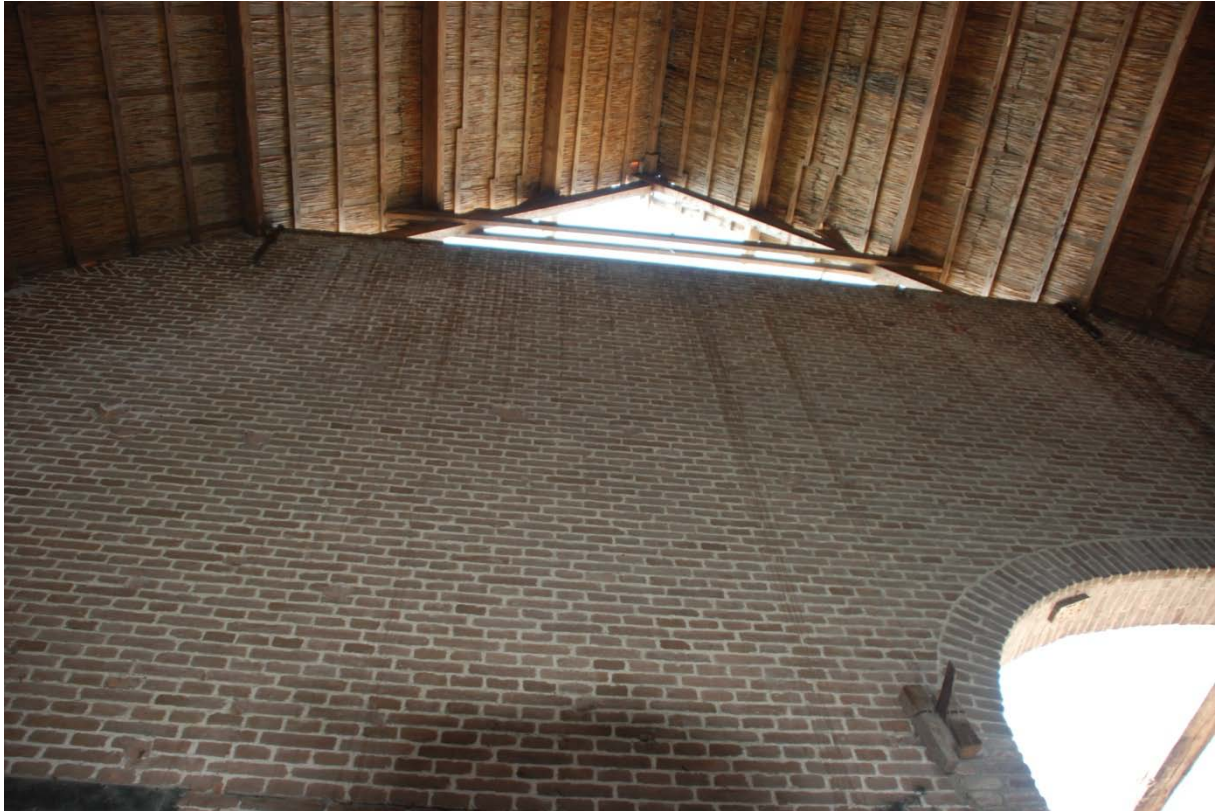
Afbeelding 2: De oorspronkelijke voorgevel.

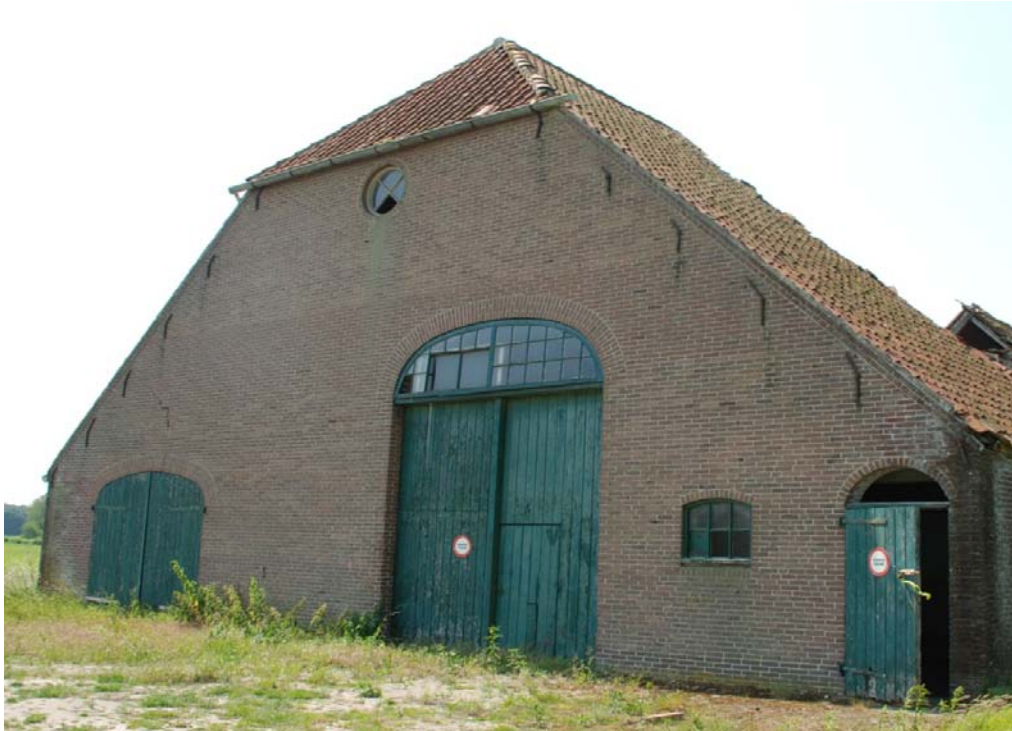
Deze gevel heeft, van links naar rechts, een lage dubbele deur met een anderhalve steen zware korfboog. Bij de rechter middenbeuk hoge deelbare deuren met eenzelfde korfboog. Boven de hoge deuren een bovenlicht met een kleine ruitverdeling. De deuren en het bovenlicht zijn hergebruikt en komen uit de oorspronkelijke voorgevel. Daarnaast een zesruits stalraam en een enkele deur. In de geveltop bevindt zich een rond betonnen vierruits raam.

Afbeelding 3: De voorgevel van de schuur.

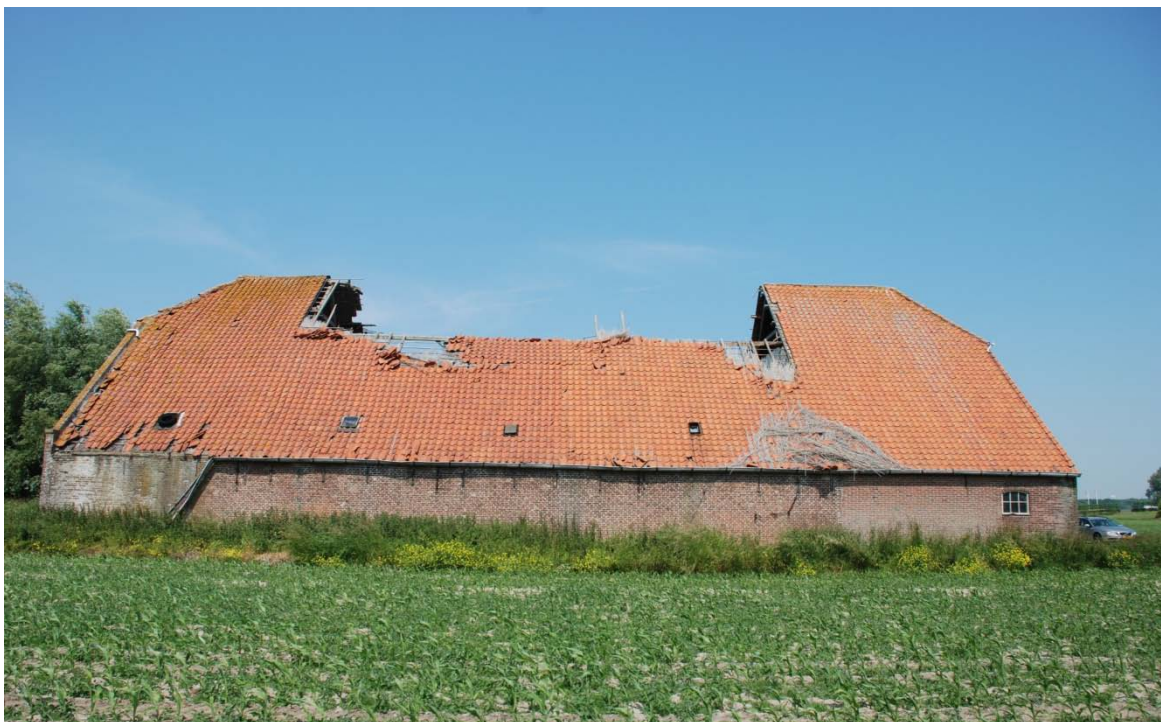
De linkerzijgevel is blind met uitzondering van een zesruits stalraam in de verlenging (afb. 4).

Afbeelding 4: De linkerzijgevel.

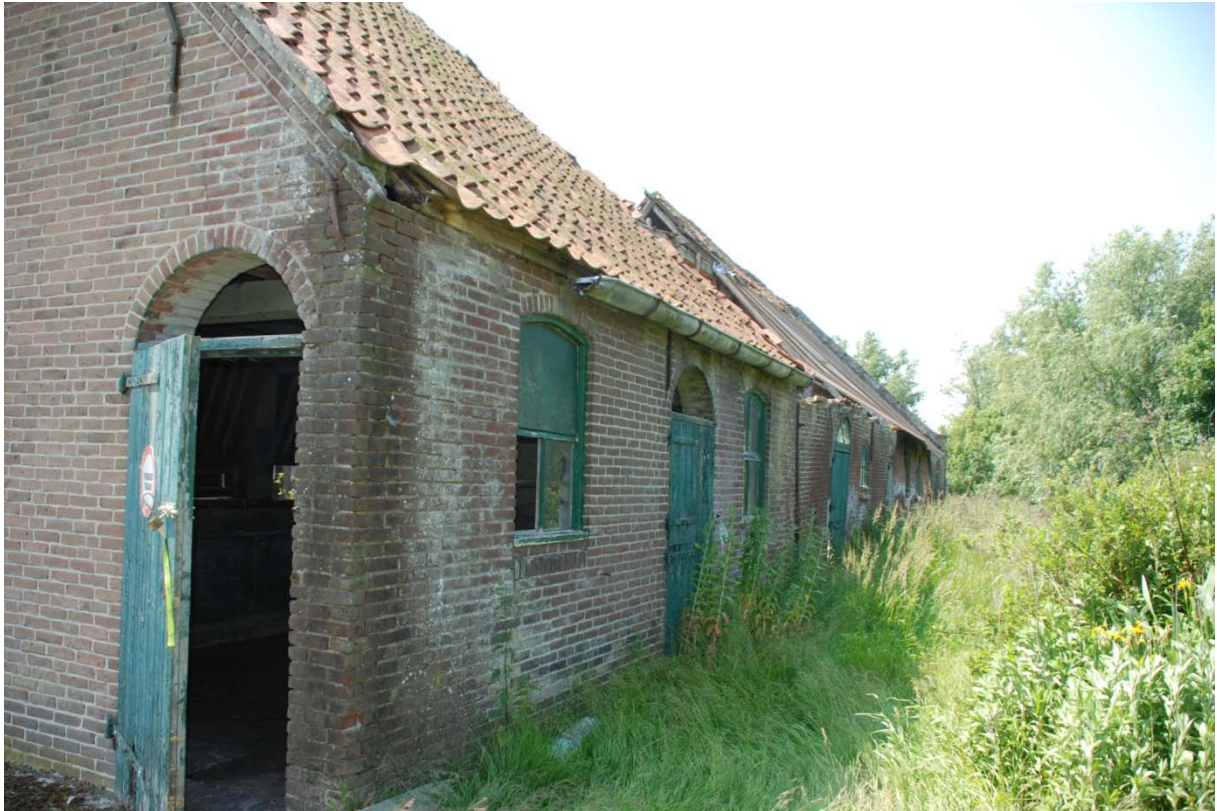
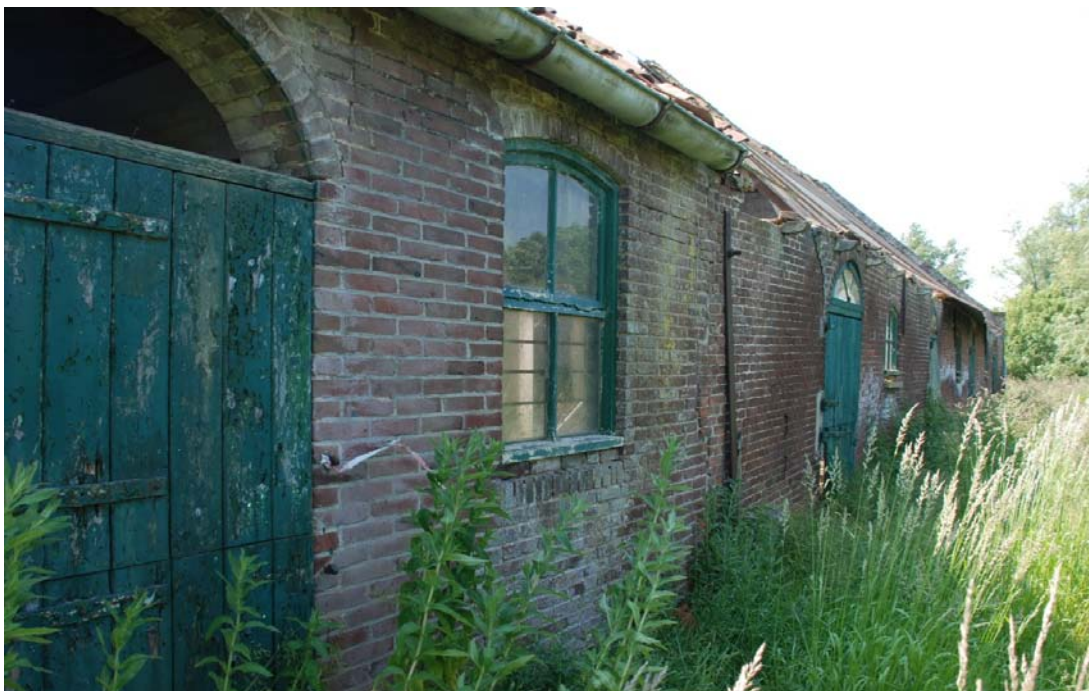
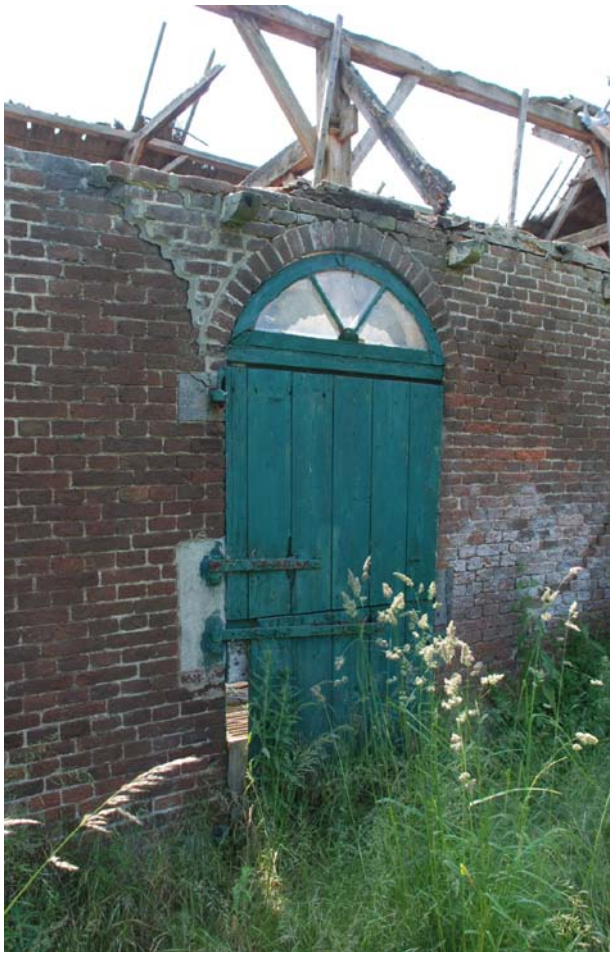
De gevel heeft in het verlengde deel een enkele deur geflankeerd door vierruits stalramen. In het oudste geveldeel bevinden zich, steeds afwisselend, vier deuren en drie stalramen. De gevel had een bakgoot op klossen waarvan alleen de klossen nog aanwezig zijn (afb. 5 tot en met 7). Op de gevel zijn, ter plaatse van de achtergevel en de oorspronkelijke voorgevel, twee langgerekte ankers aangebracht om deze geveldelen bijeen te houden.

Afbeeldingen 5 tot en met 7: De rechterzijgevel en een detail van de overgang van het oudere naar het jongere deel en een detail van een oorspronkelijke deur.

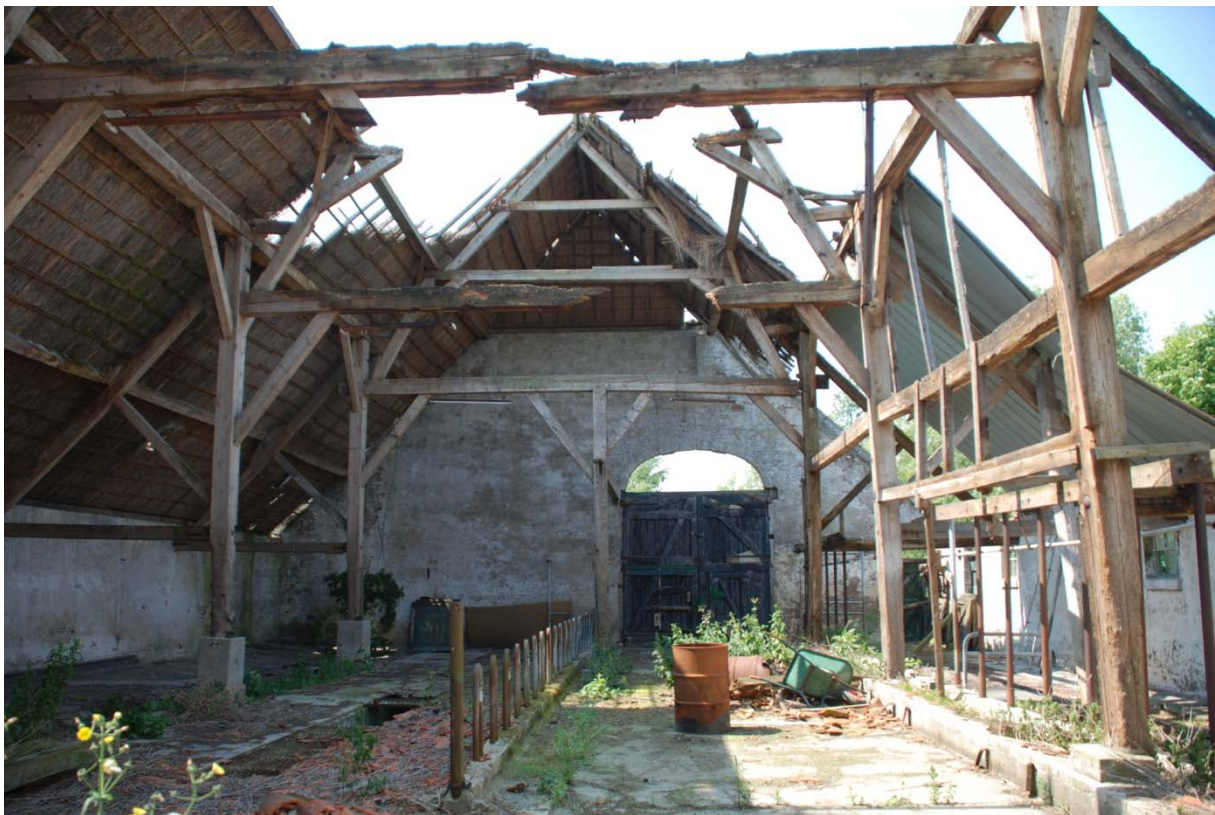
De draagconstructie bestaat uit een houtskelet van drie naaldhouten ankerbalkgebinten, op bakstenen poeren (afb. 8). Deze gebinten hebben ieder twee stijlen waar zij de overgang vormen tussen de zijbeuken. De stijlen staan op de grenzen van de twee middenbeuken en de zijbeuken. In het midden van de schuur is de middenbeuk nogmaals opgedeeld in twee middenbeuken door middel van een standvinkconstructie onder de ankerbalken. Van het eerste en tweede gebint zijn de standvinken verwijderd.

Afbeelding 8: Overzichtsfoto van de constructie.

De ankerbalken steken met pennen in de stijlen en zijn vastgezet met wiggen en toognagels, de ankerbalk en de stijlen zijn onderling geschoord met korbeels. In de linker middenbeuk zijn de korbeels lang terwijl die in de andere middenbeuk korter zijn ten behoeve van een vrije doorrijhoogte met een kar.

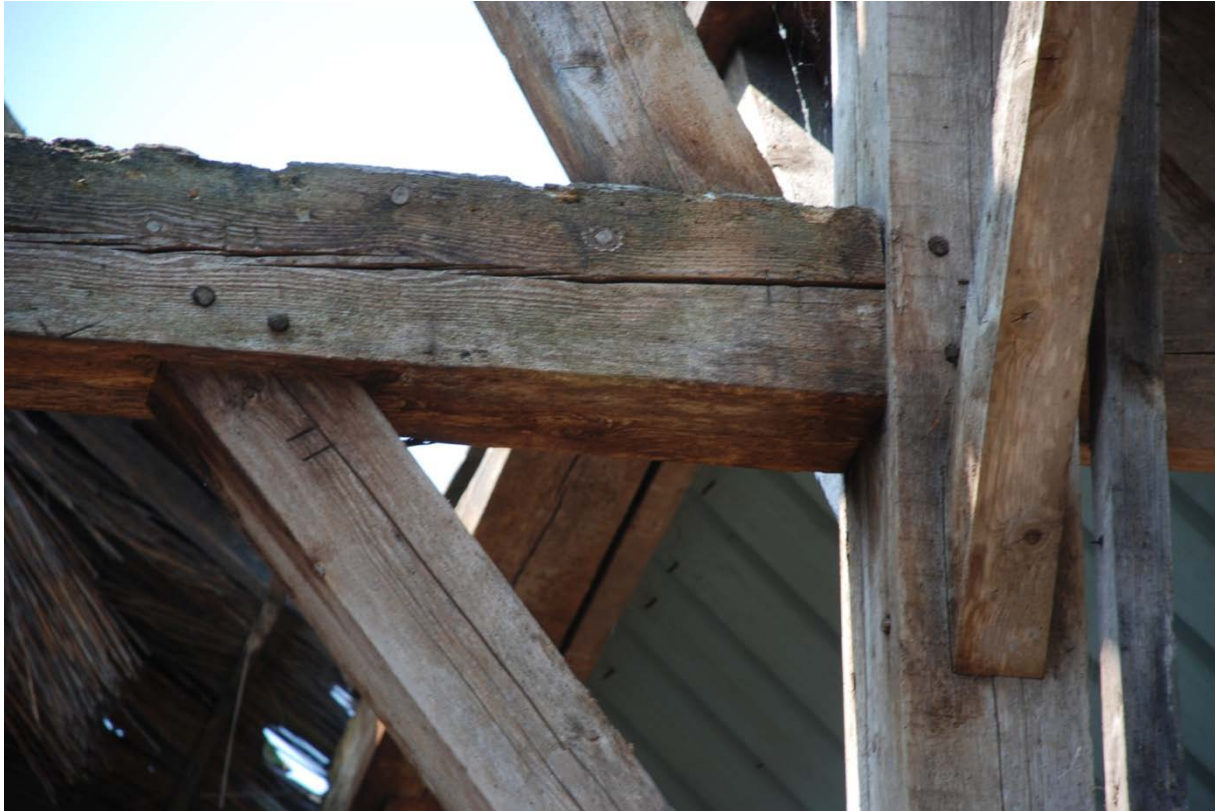
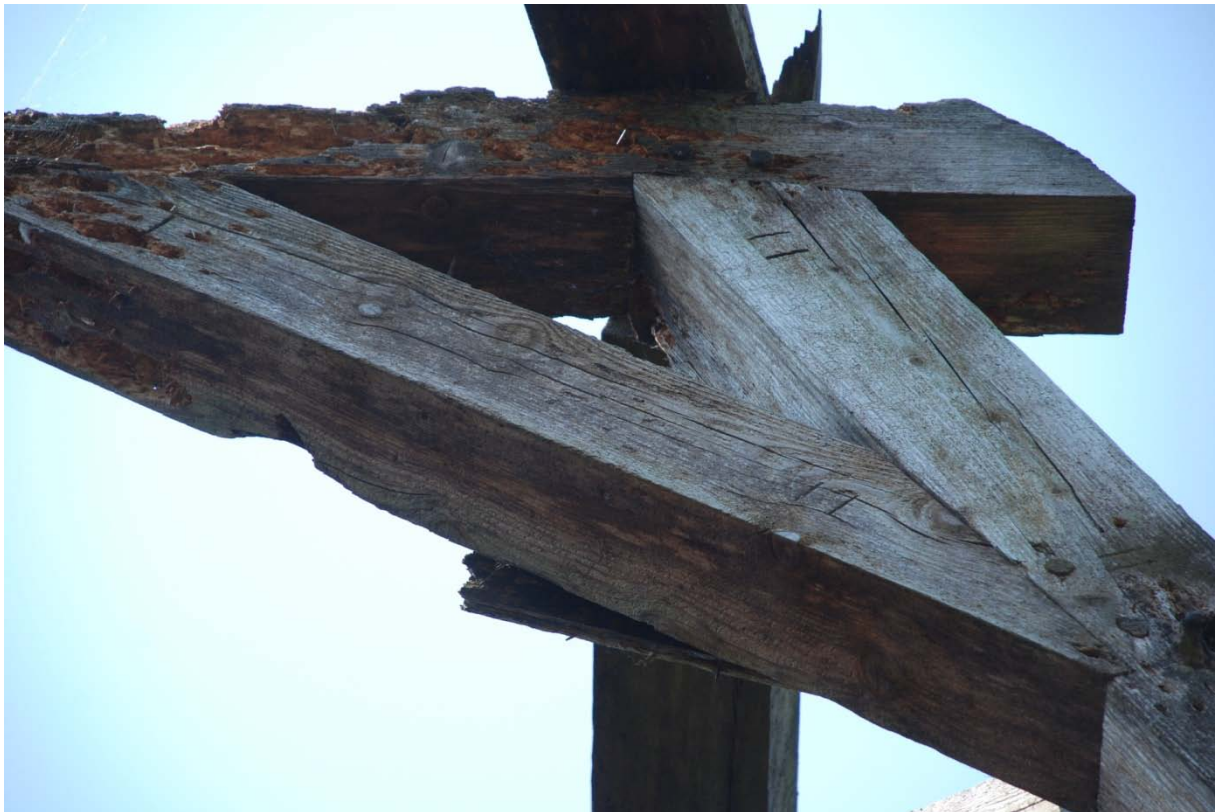
Vanaf de voorgevel gezien hebben de gebinten de nummers; I, II, en III (afb. 9 en 10). Aan de linkerzijde dezelfde nummers, een onderscheid tussen links en rechts is er niet of niet waarneembaar. Ook de jukken op de gebinten en de A-vormige spanten hebben dezelfde nummers als de gebinten.

Afbeeldingen 9 en 10: De telmerken op het gebint en het juk II (nummer 2).
