### **verkennend bodemonderzoek Gebroekerdijk 37 te Echt**

*Projectnaam* Gebroekerdijk 37 te Echt  
*Projectnummer* B1964

*Status* Definitief  
*Versie* 1

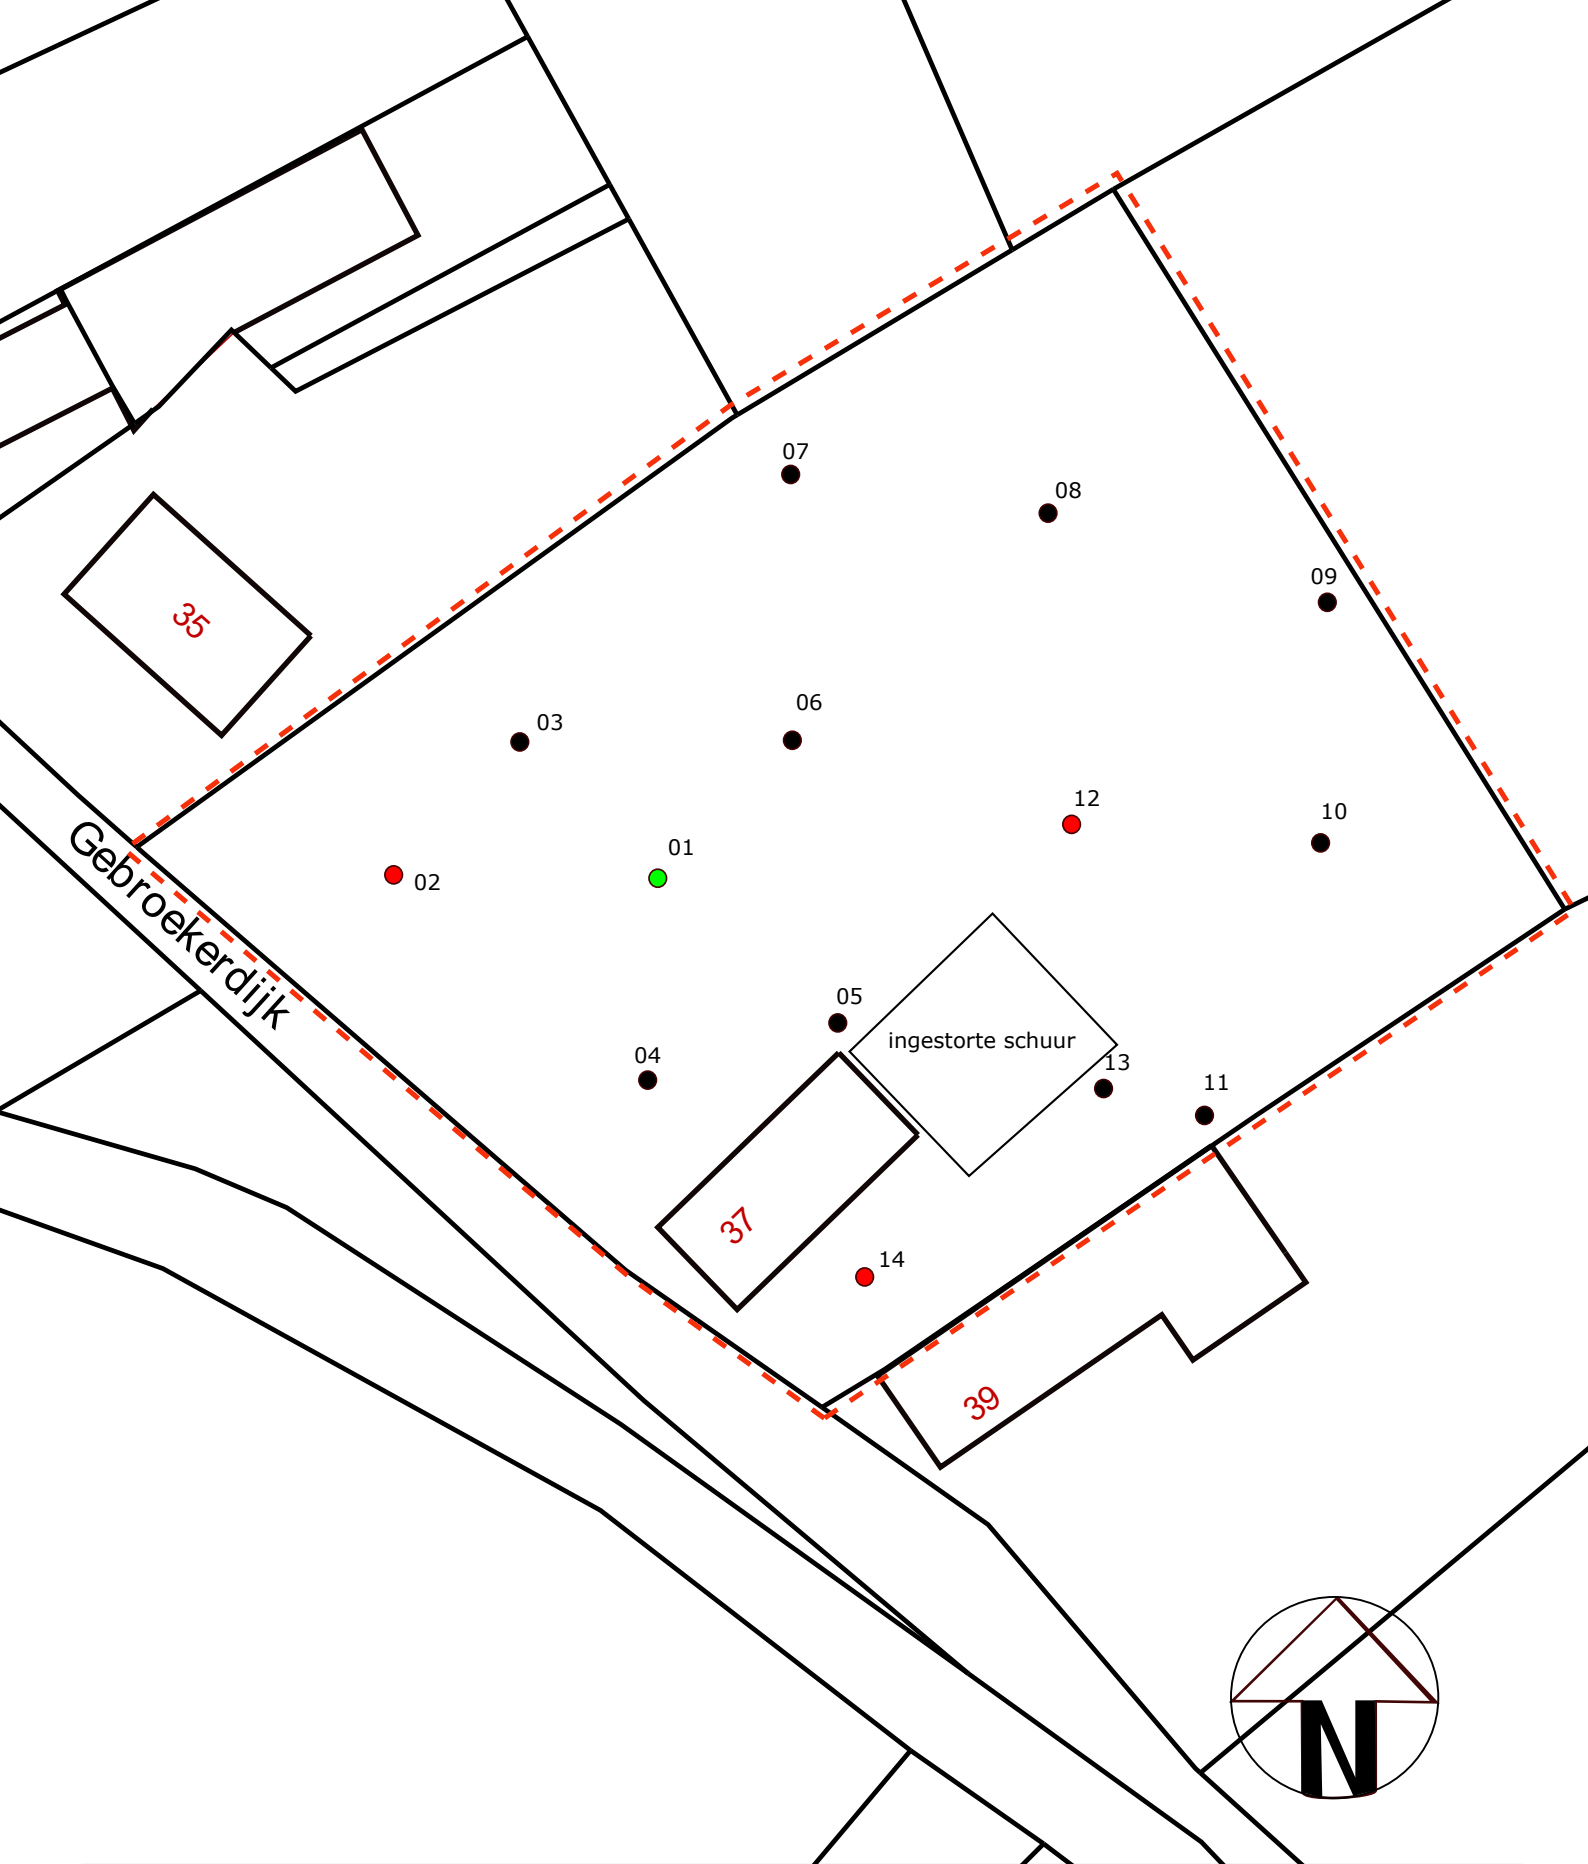
### Situatietekening met boorpunten

- In bijlage 2 is de plaats van de boringen in de situatietekening opgenomen.
- Voor de gedetailleerde boorprofielbeschrijvingen per boring wordt verwezen naar bijlage 3.
- In bijlage 6 zijn de veldwerkrapportages opgenomen

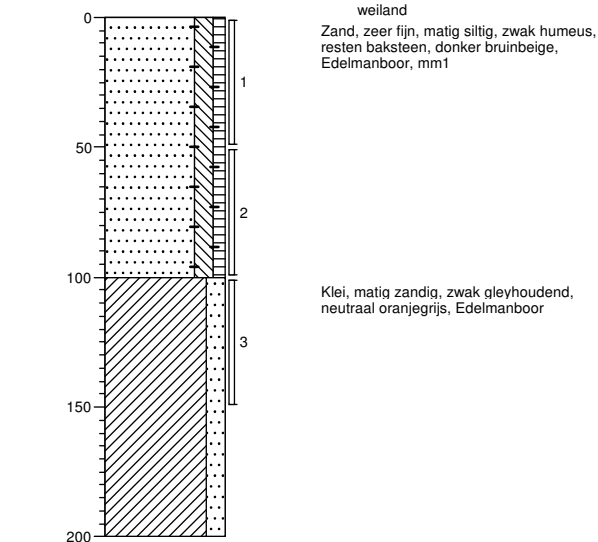
Boring: 02

| <i>boring</i> | <i>diepte boring (m -mv)</i> | <i>traject (m -mv)</i> | <i>soort</i> | <i>waargenomen bijzonderheden</i> |
|---|---|---|---|---|
| 02 | 2,00 | 0,00 - 1,00 | Zand | resten baksteen, mm1 |

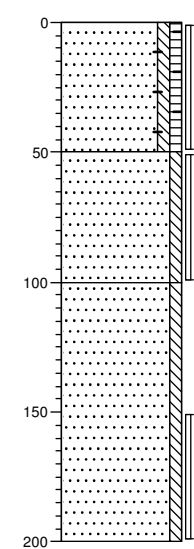
### Boring: 12

| <i>boring</i> | <i>diepte boring (m -mv)</i> | <i>traject (m -mv)</i> | <i>soort</i> | <i>waargenomen bijzonderheden</i> |
|---|---|---|---|---|
| 12 | 2,00 | 0,00 - 0,50 | Zand | resten baksteen, mm1 |

weiland  
Zand, zeer fijn, zwak siltig, zwak humeus,  
resten baksteen, donker bruinbeige,  
Edelmanboor, mm1

Zand, zeer fijn, zwak siltig, neutraal  
oranjebeige, Edelmanboor

Zand, matig fijn, zwak siltig, licht  
bruinbeige, Edelmanboor

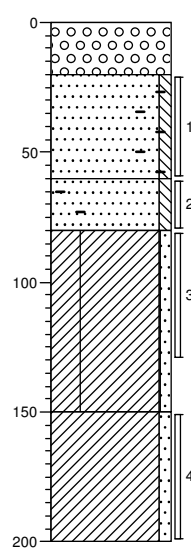
### Boring: 14

| <i>boring</i> | <i>diepte boring (m -mv)</i> | <i>traject (m -mv)</i> | <i>soort</i> | <i>waargenomen bijzonderheden</i> |
|---|---|---|---|---|
| 14 | 2,00 | 0,00 - 0,20 | | volledig grind, sterk sintelhoudend |
| | | 0,20 - 0,60 | Zand | resten baksteen, mm1 |
| | | 0,60 - 0,80 | Zand | sterk baksteenhoudend |

erf  
Volledig grind, sterk sintelhoudend, Graven

Zand, matig fijn, zwak siltig, resten  
baksteen, licht bruinbeige, Edelmanboor,  
mm1

Zand, matig fijn, zwak siltig, sterk  
baksteenhoudend, neutraal oranjebeige,  
Edelmanboor

Klei, zwak zandig, sterk gleyhoudend,  
neutraal bruinoranje, Edelmanboor

Klei, zwak zandig, licht grijsblauw,  
Edelmanboor

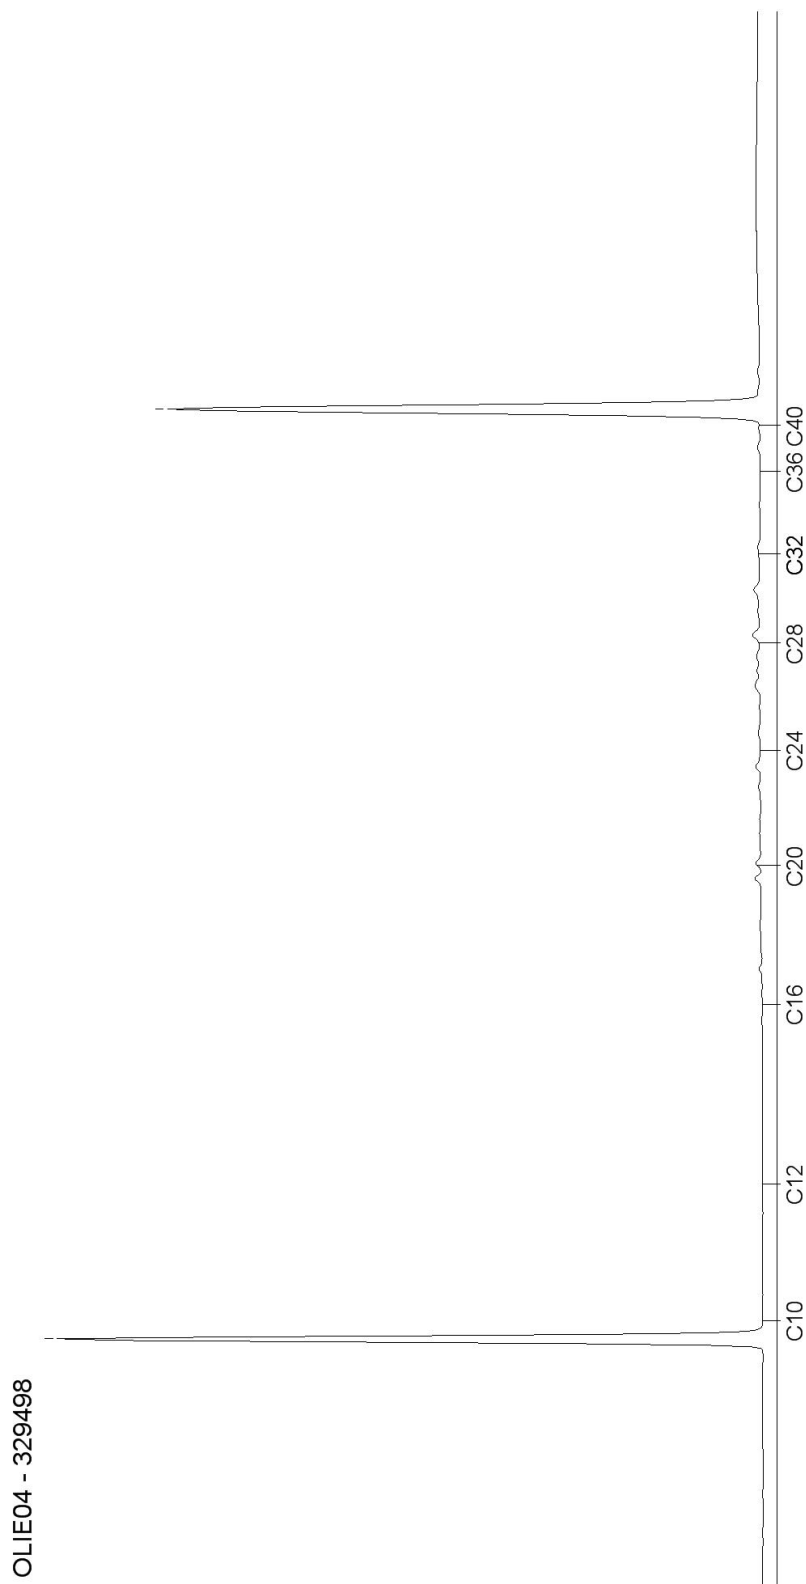
CHROMATOGRAM for Order No. 730334, Analysis No. 329498, created at 24.11.2017 10:32:25

**Monsteromschrijving: 02 (0-50) 04 (0-50) 05 (0-50) 06 (0-50) 11 (0-50) 12 (0-50) 13 (0-50) 14 (20-60)**

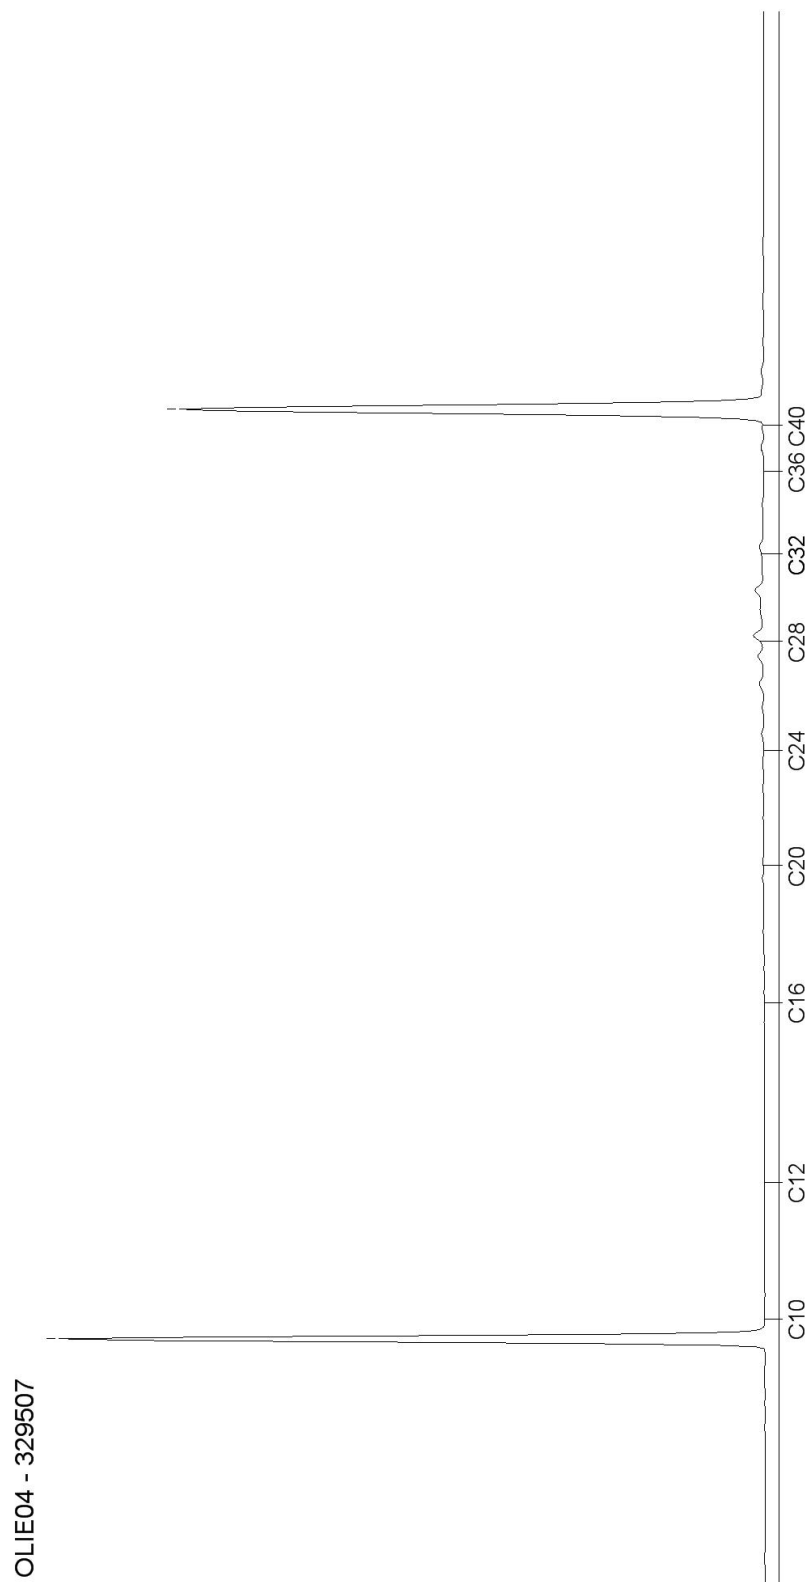
CHROMATOGRAM for Order No. 730334, Analysis No. 329507, created at 24.11.2017 10:32:25

**Monsteromschrijving: 03 (0-50) 07 (0-50) 08 (0-50) 09 (0-50) 10 (0-50)**

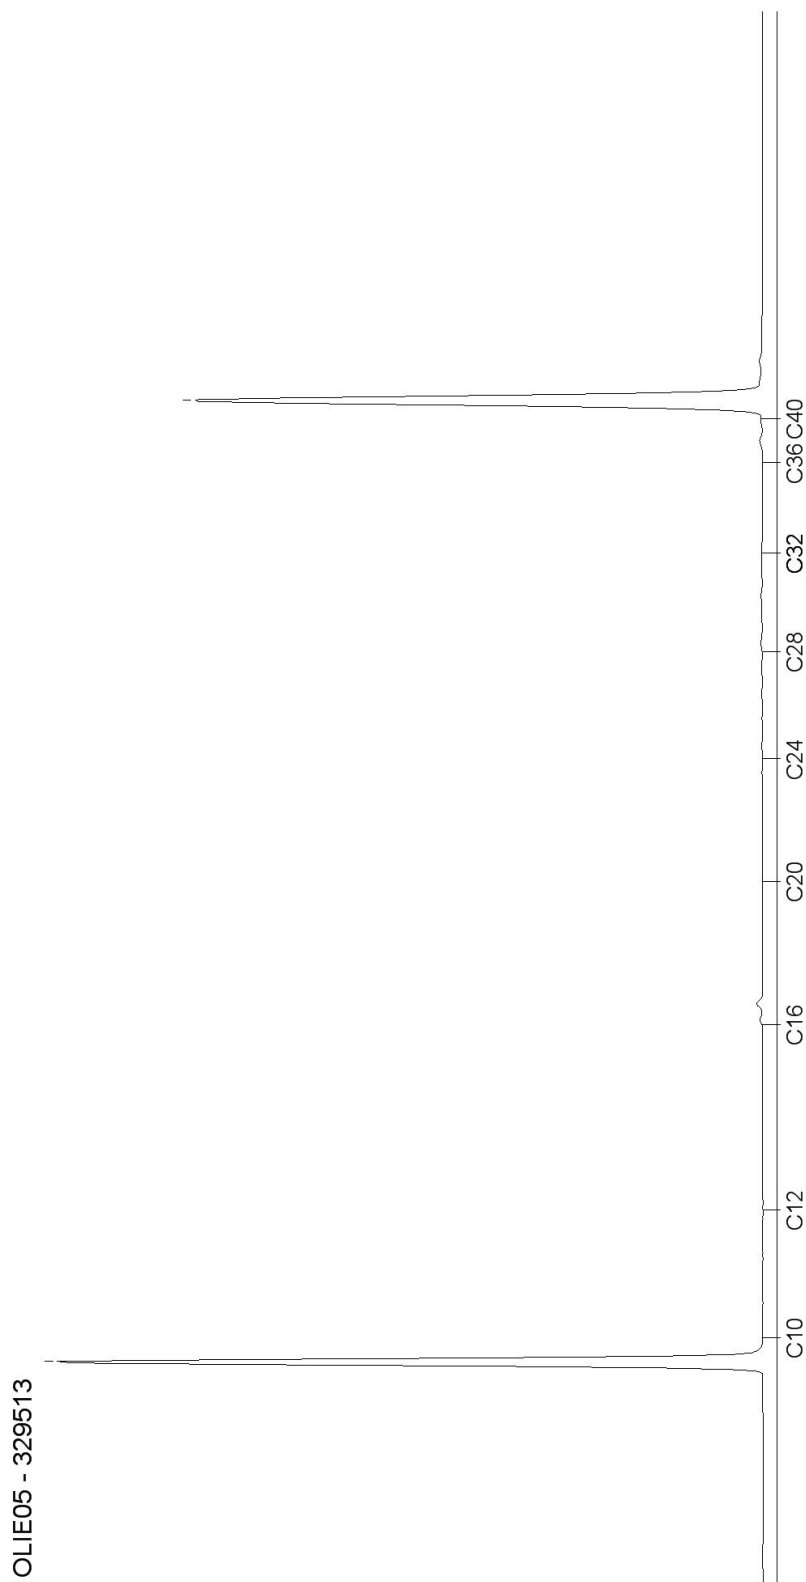
CHROMATOGRAM for Order No. 730334, Analysis No. 329513, created at 24.11.2017 10:00:09

**Monsteromschrijving: 02 (100-150) 14 (80-130)**

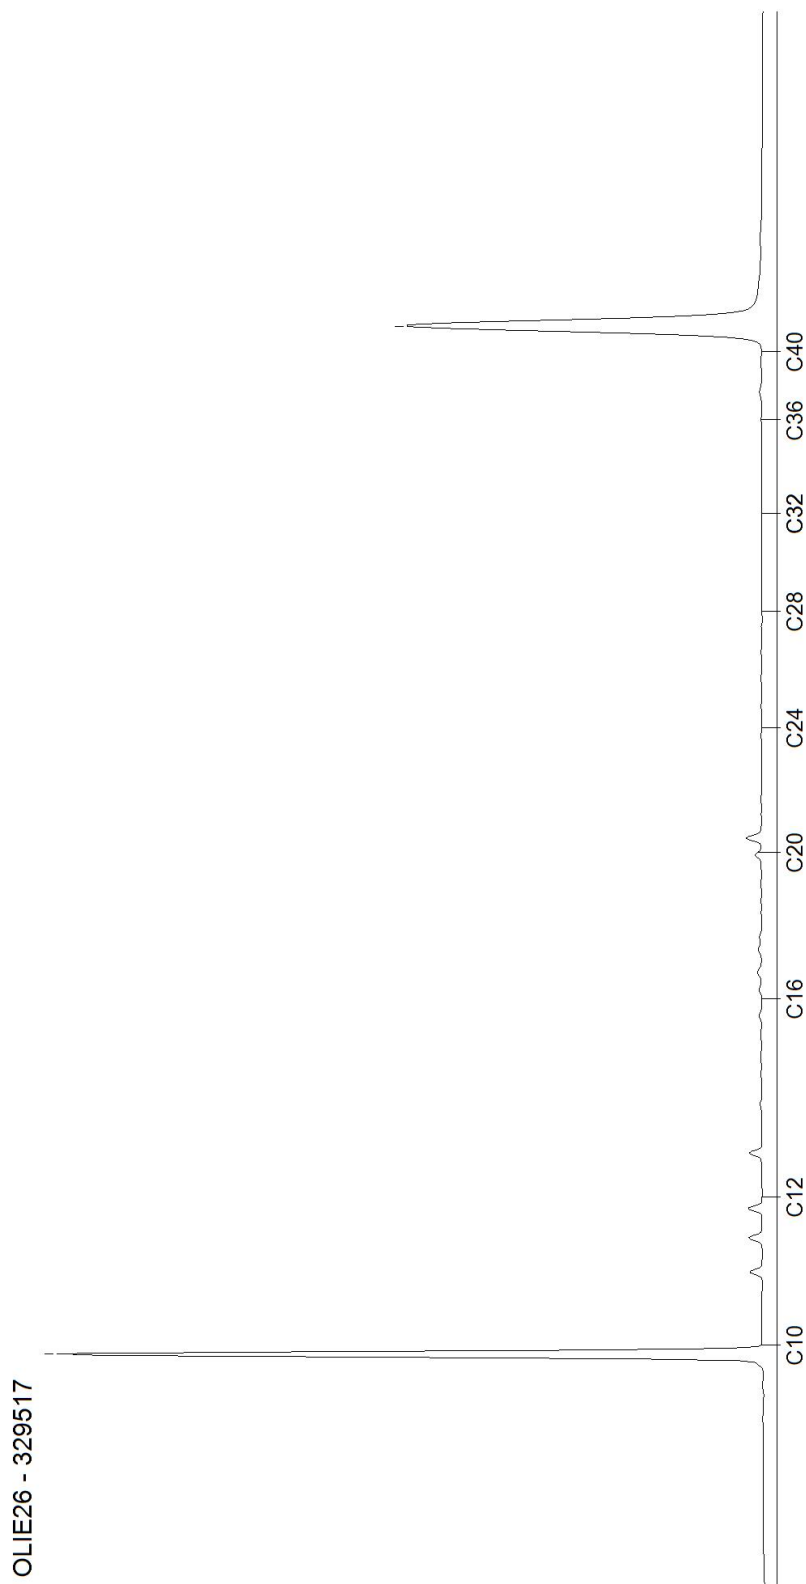
CHROMATOGRAM for Order No. 730336, Analysis No. 329517, created at 24.11.2017 08:21:44

**Monsteromschrijving: 01 (350-450)**
