### Verkenkend en actualiserend bodemonderzoek de Laar fase 2 te Nistelrode

**Projectnummer** : 18KL142

**Datum** : 12 april 2018

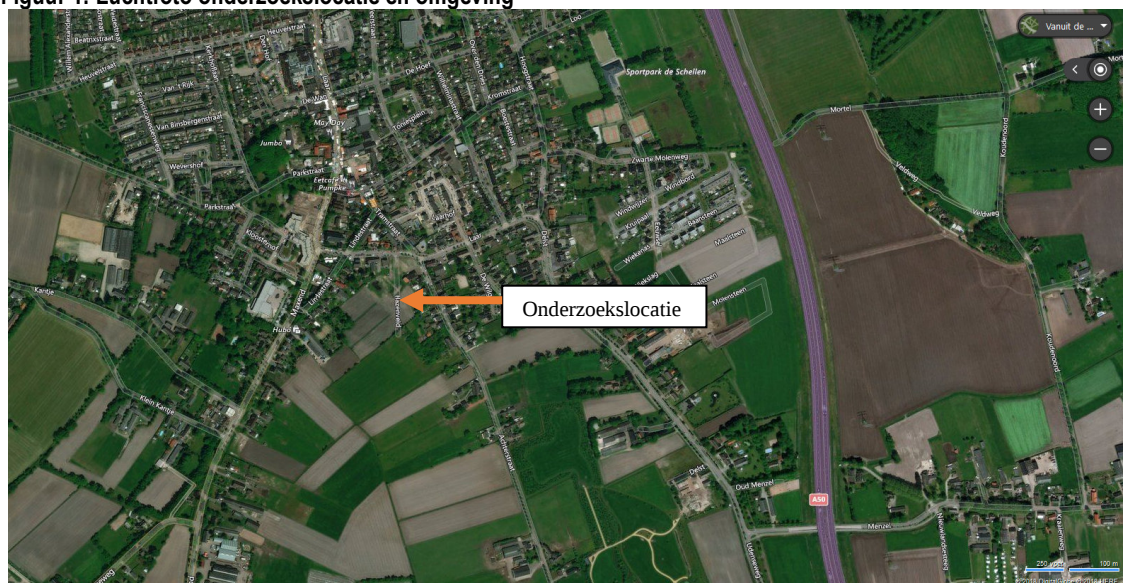
**Figuur 1: Luchtfoto onderzoekslocatie en omgeving**

In figuur 1 is een luchtfoto te zien van de onderzoekslocatie en directe omgeving.

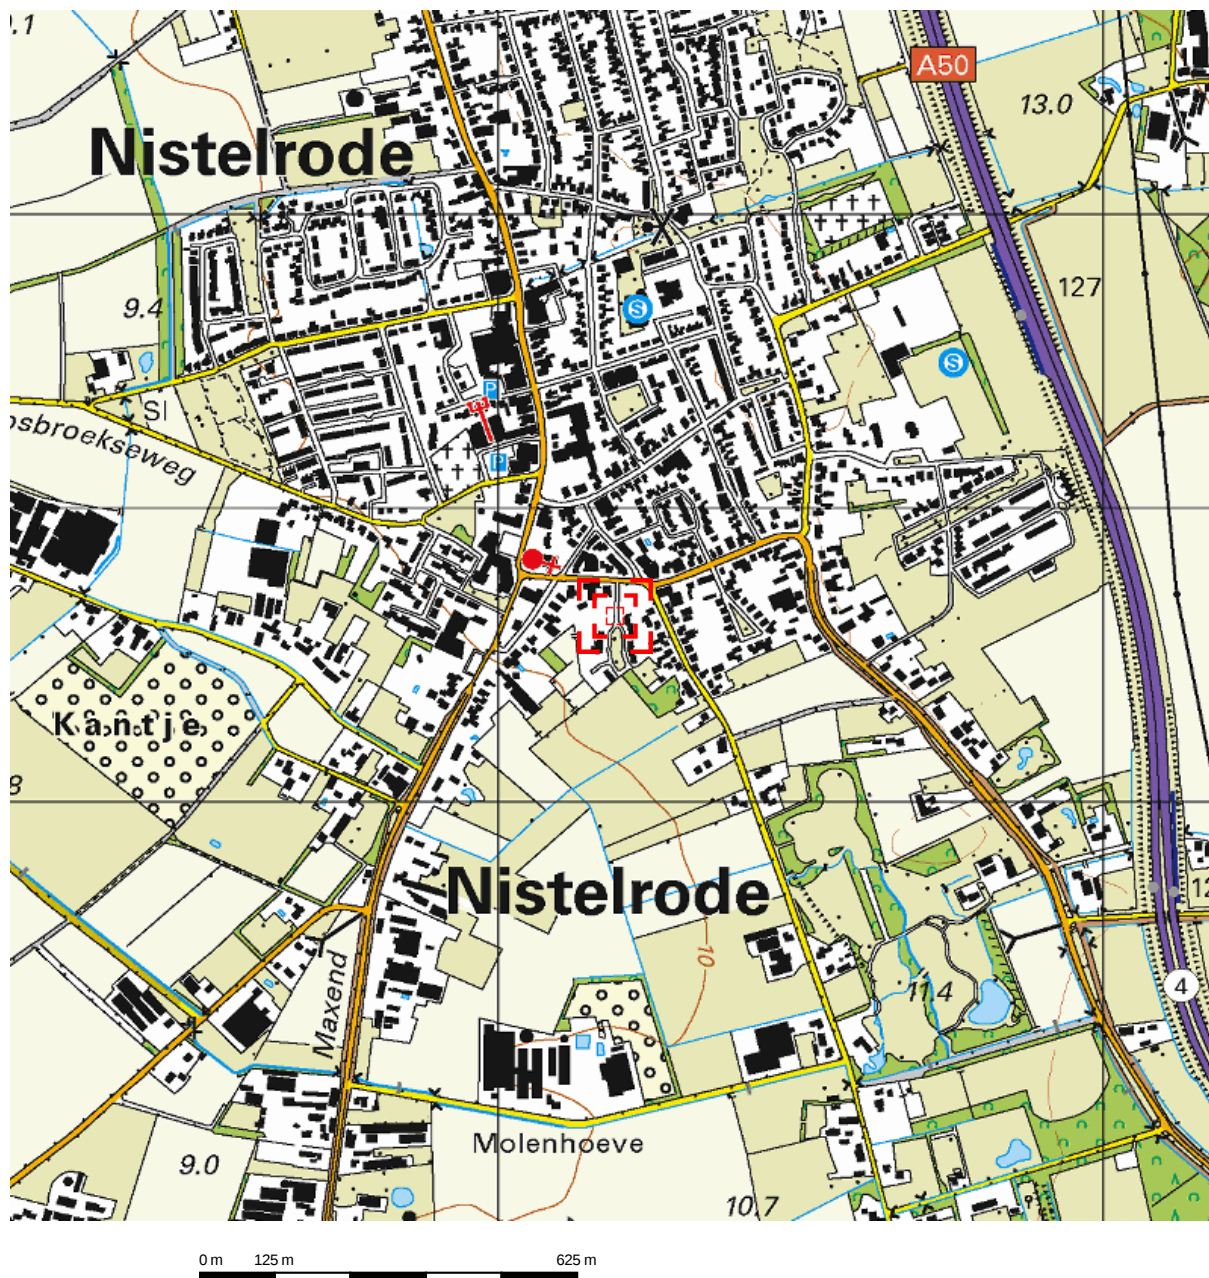
Deze kaart is noordgericht.

Schaal 1: 12500

Hier bevindt zich Kadastraal object NISTELRODE B 2521  
HAZENVELD, NISTELRODE  
CC-BY Kadaster.

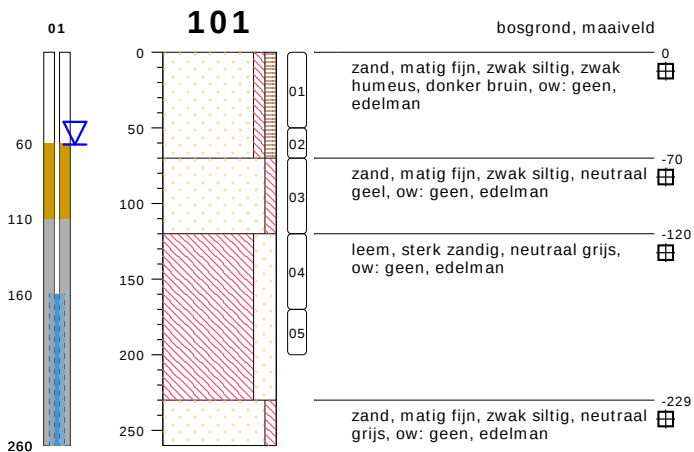
type **peilbuis met 1 filter**  
 datum **28-03-2018**  
 boormeester **A. Reit**  
 x **167094.74**  
 y **412224.94**

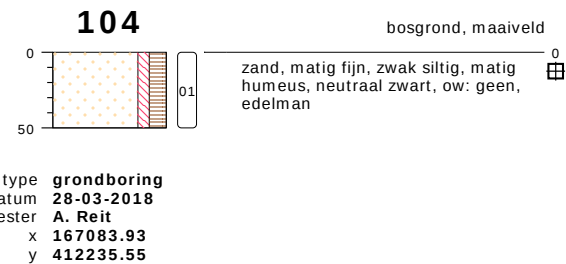
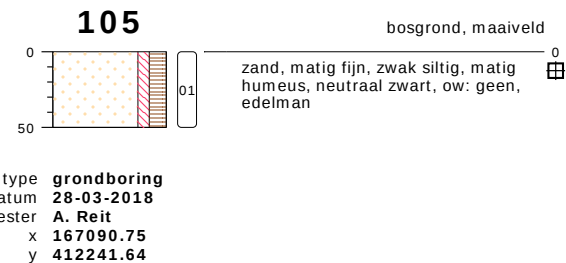
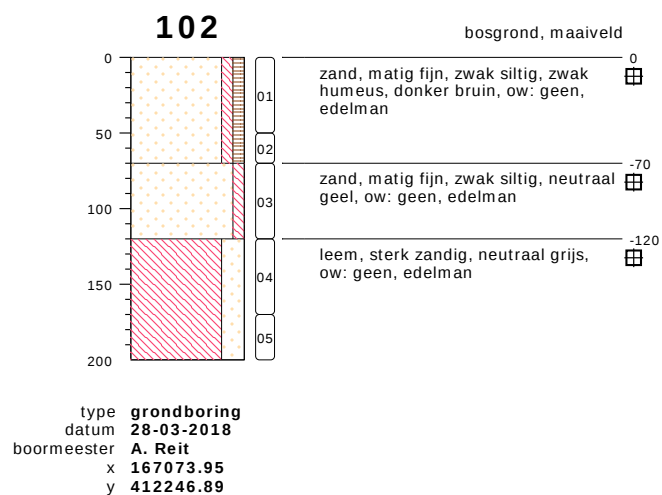
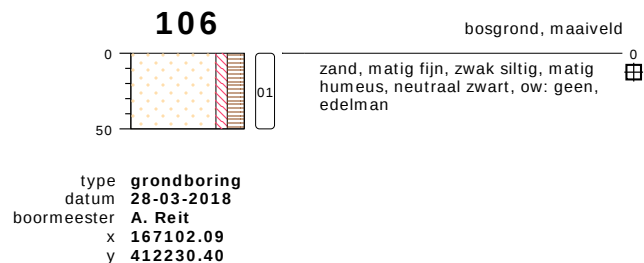
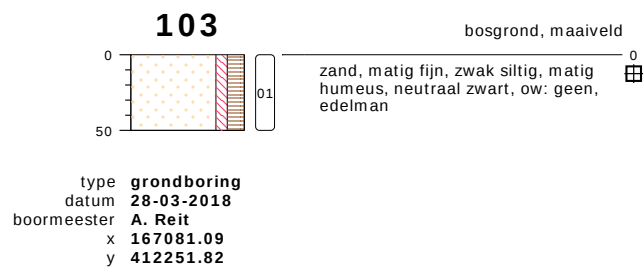
onderzoek **Hazenveld te Nistelrode**  
 projectcode **18KL142**  
 datum **12-04-2018**  
 getekend conform **NEN 5104**  
 pagina **3 van 4**

## bodemprofielen schaal 1:50

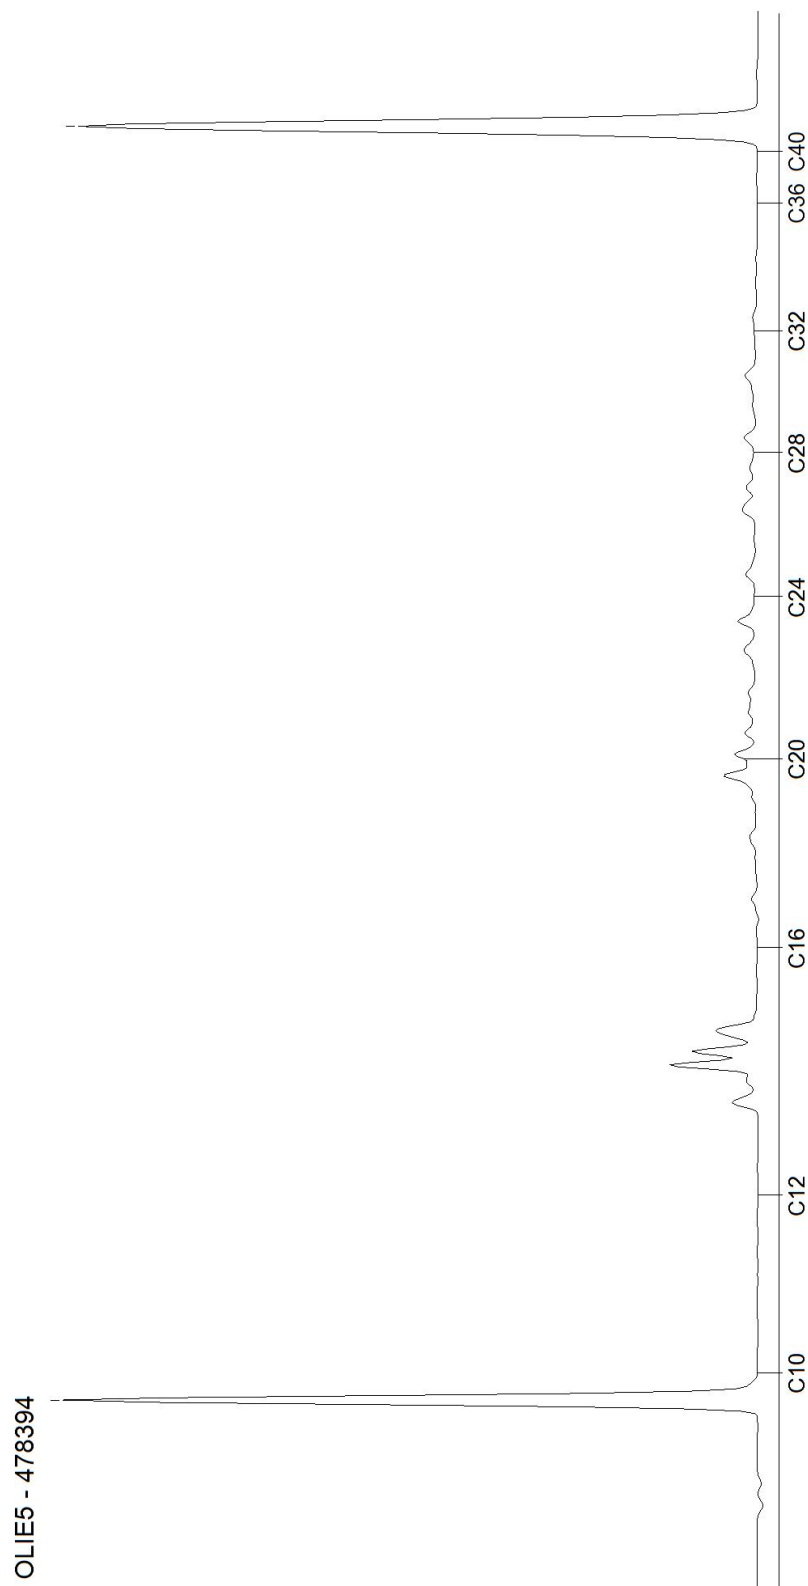
**Monsteromschrijving: MM1, 101: 0-50, 102: 0-50, 103: 0-50, 104: 0-50, 105: 0-50, 106: 0-50**

CHROMATOGRAM for Order No. 757710, Analysis No. 478394, created at 04.04.2018 06:20:35

Analytisch is in het mengmonster van de bovengrond (MM1), ten opzichte van de achtergrondwaarde, een verhoogd gehalte aan PAK aangetoond.

Het licht verhoogde gehalte aan PAK hangt vermoedelijk samen met het langdurig menselijk gebruik van het terrein. In de bebouwde omgeving worden regelmatig dergelijke gehalten aangetroffen.

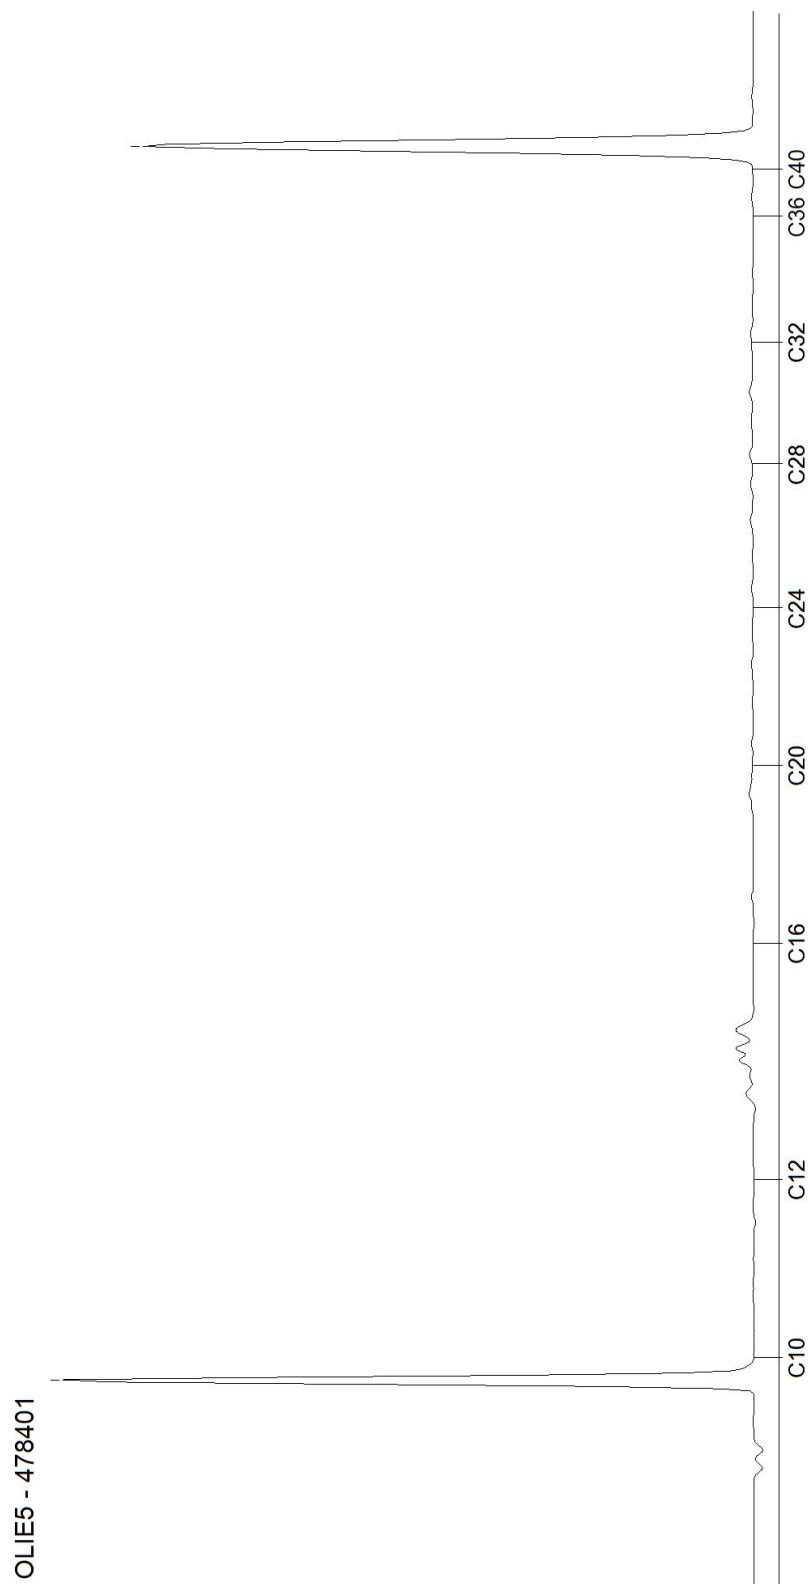
**Monsteromschrijving: MM2, 101: 50-70, 101: 70-120, 102: 50-70, 102: 70-120**

CHROMATOGRAM for Order No. 757710, Analysis No. 478401, created at 04.04.2018 06:20:35

Analytisch zijn in MM2, mengmonster van de ondergrond, ten opzichte van de achtergrondwaarde, geen verhoogde gehalten met de onderzochte componenten aangetoond.

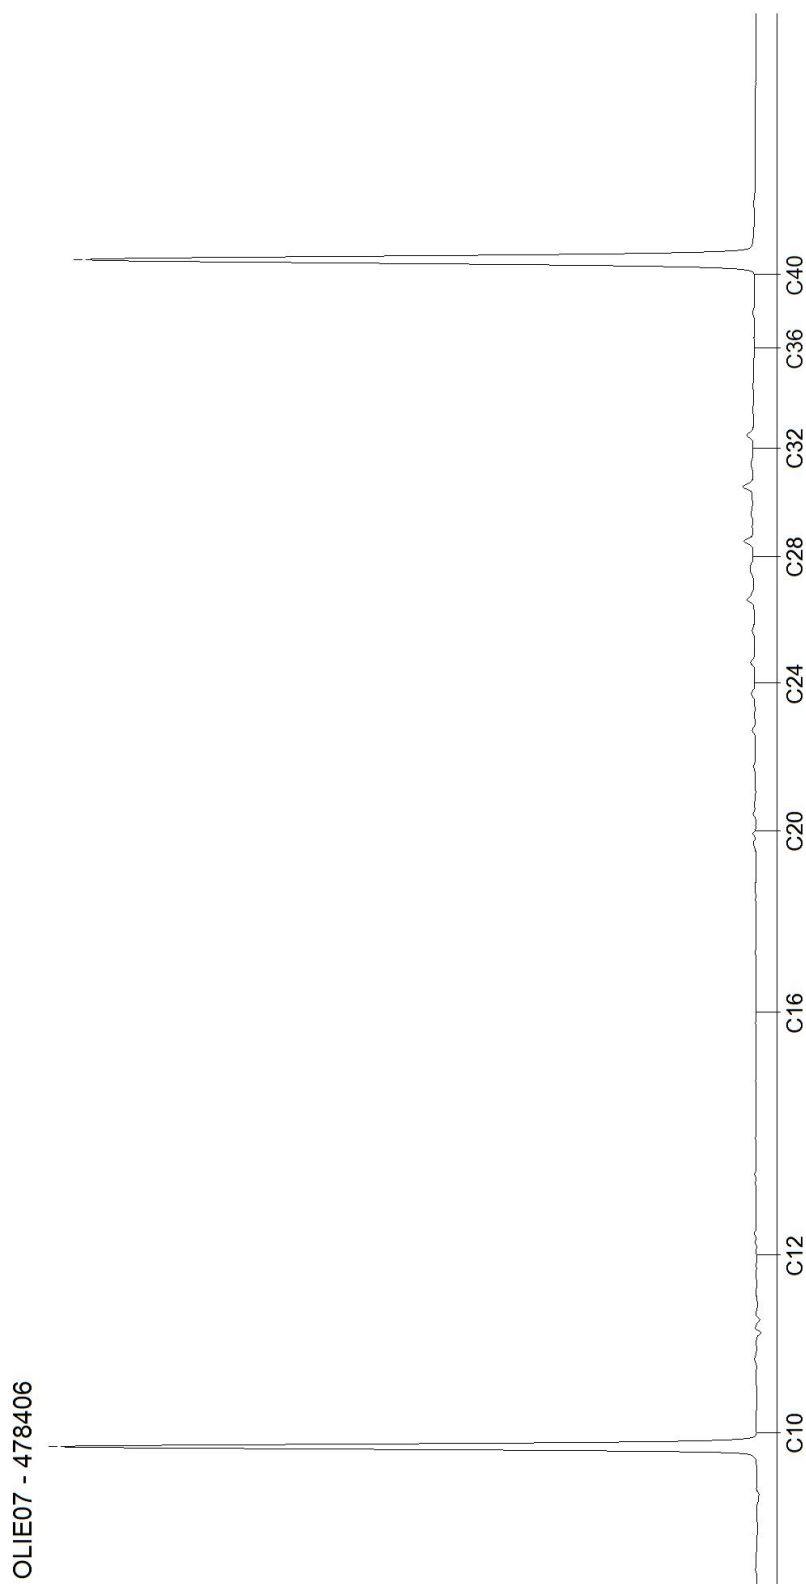
**Monsteromschrijving: MM3, 03: 0-50, 07: 0-50, 11: 0-50, 16: 0-50**

CHROMATOGRAM for Order No. 757710, Analysis No. 478406, created at 04.04.2018 06:34:25

Analytisch zijn in de mengmonsters van de bovengrond (MM3, MM4 en MM5), ten opzichte van de achtergrondwaarde, geen verhoogde gehalten met de onderzochte componenten aangetoond.

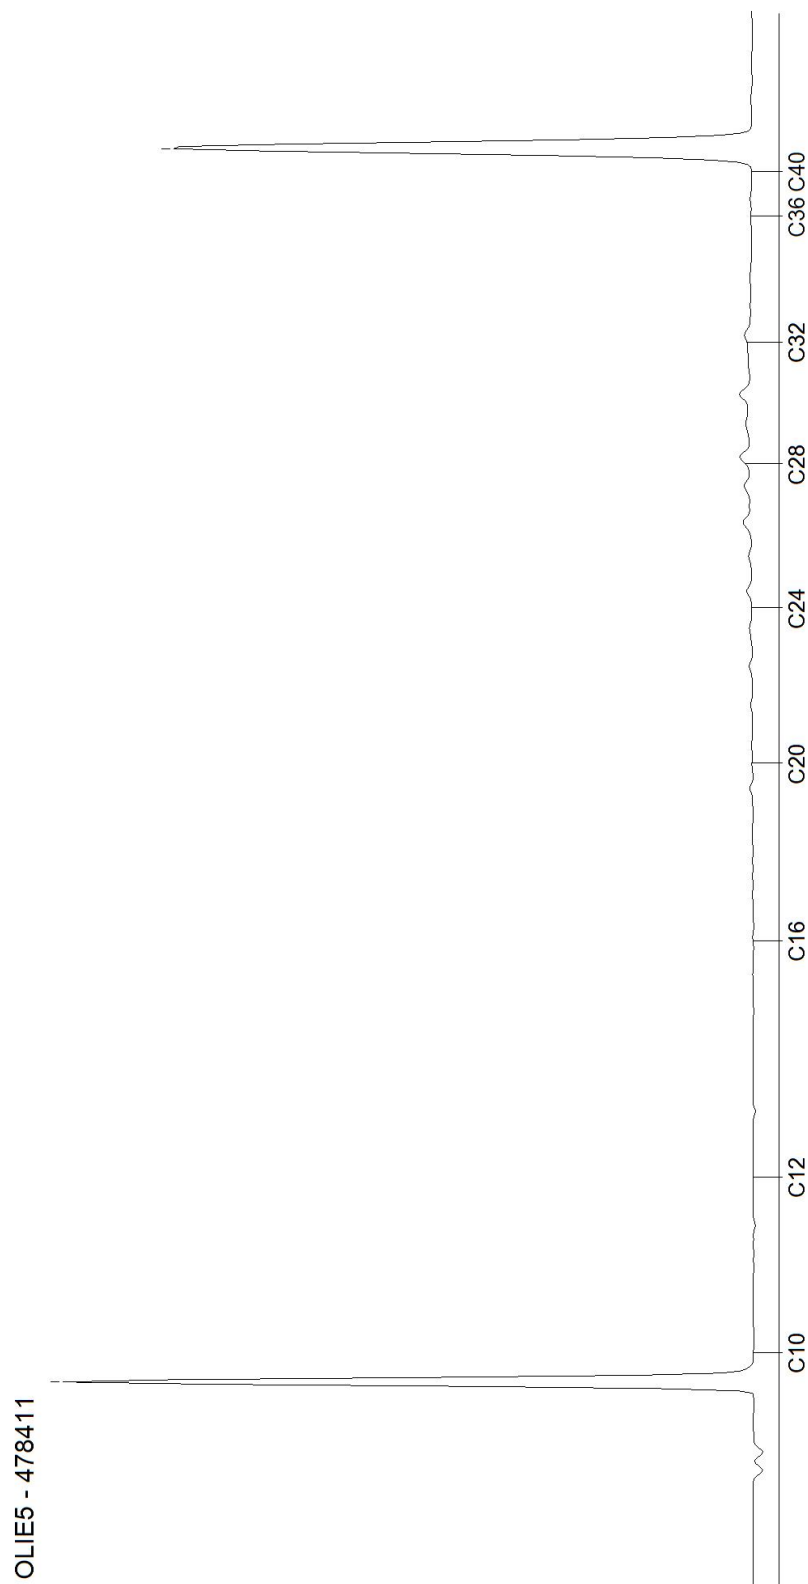
**Monsteromschrijving: MM4, 01: 0-50, 02: 0-50, 04: 0-50, 05: 0-50, 06: 0-50, 08: 0-50, 09: 0-50, 10: 0-50**

CHROMATOGRAM for Order No. 757710, Analysis No. 478411, created at 04.04.2018 06:20:35

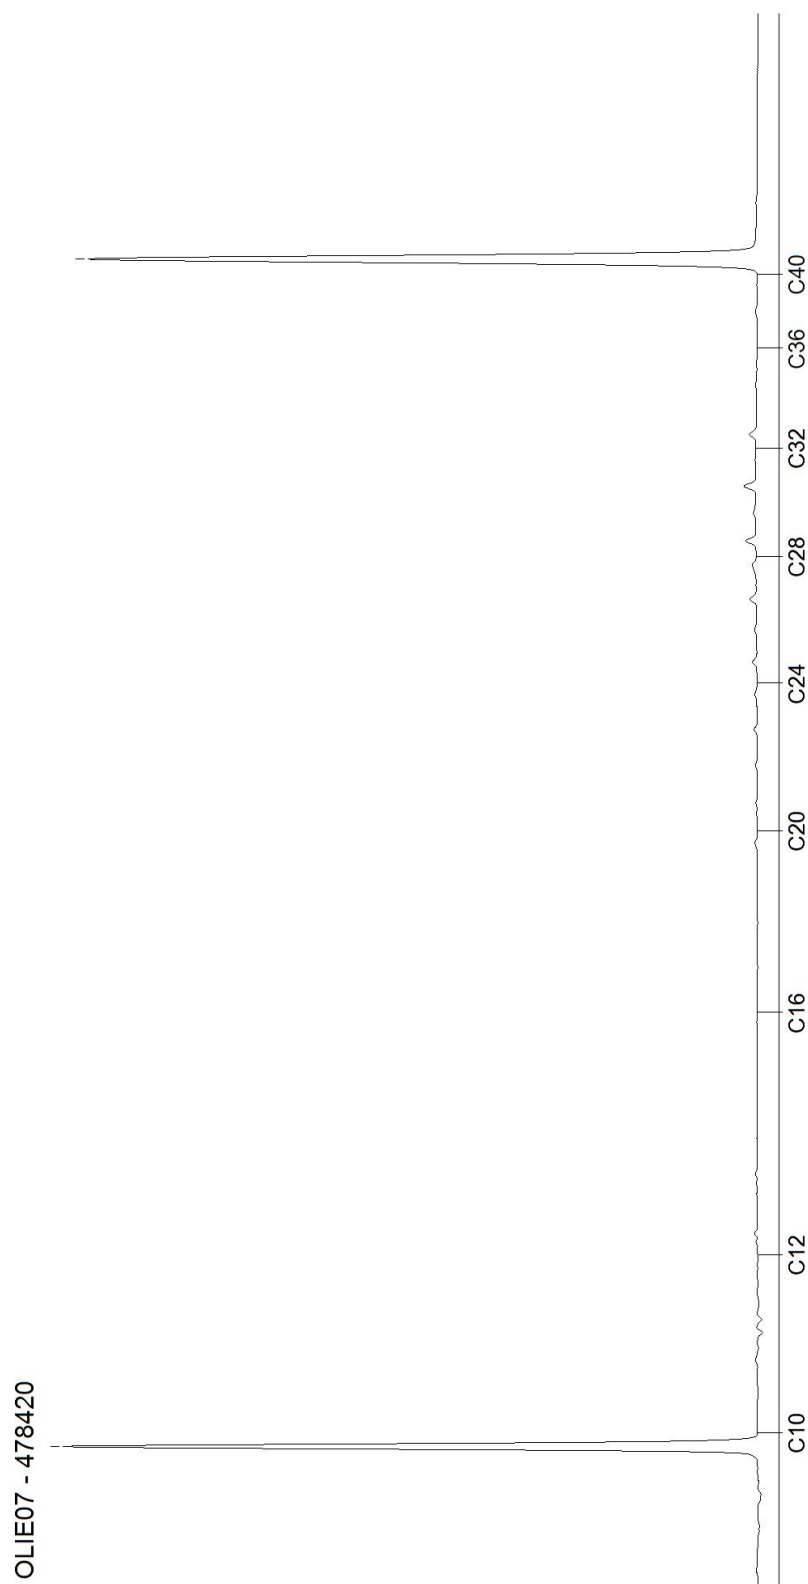
**Monsteromschrijving: MM5, 12: 0-50, 13: 0-50, 14: 0-50, 15: 0-50, 17: 0-50, 18: 0-50, 19: 0-50**

CHROMATOGRAM for Order No. 757710, Analysis No. 478420, created at 04.04.2018 06:34:25

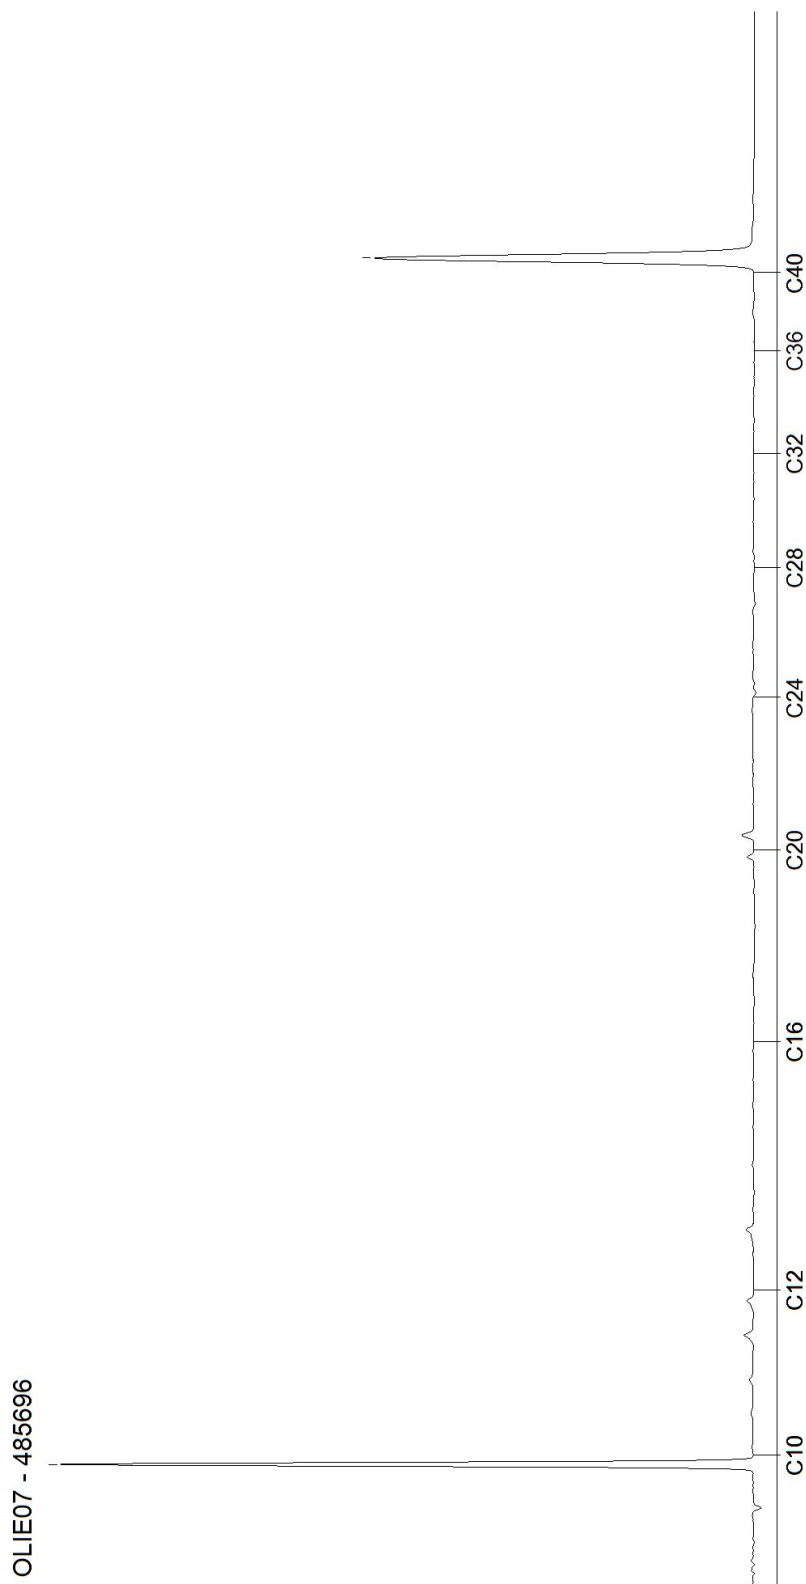
**Monsteromschrijving: PB101, 101-01: 160-260**

CHROMATOGRAM for Order No. 759132, Analysis No. 485696, created at 09.04.2018 09:39:13

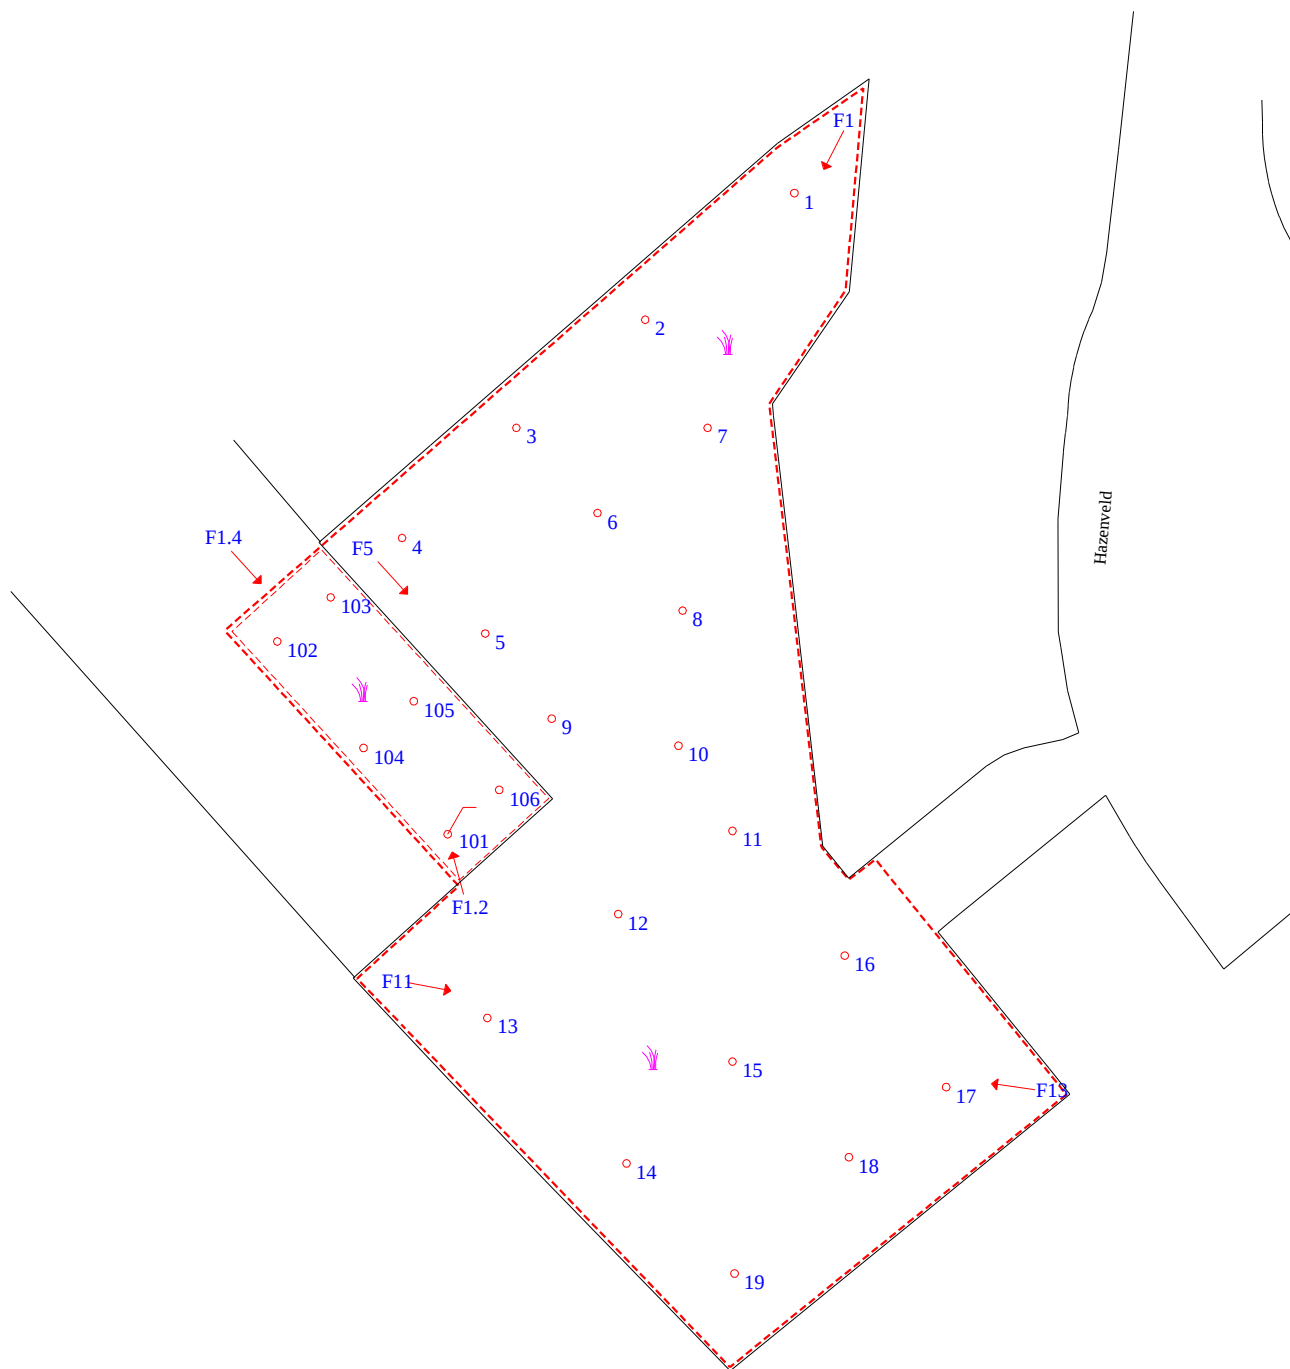
## **Bijlage 5: Overzicht posities monsternamepunten**

De posities van de monsternamepunten zijn in bijlage 5 weergegeven. In overleg met het bevoegd gezag is net als tijdens het onderzoek uit 2011, ter plaatse van kadastraal perceel 2521, alleen de bovengrond onderzocht.
