RAPPORT
Verkennd bodemonderzoek
Galderseweg 26 te Galder
AM09287

Aeres Milieu projectnummer AM09287

Projectnummer	: AM09287
Soort onderzoek	: Verkennd bodemonderzoek
Adres onderzoekslocatie	: Galderseweg 26 te Galder
Gemeente	: Alphen-Chaam
Kadastrale registratie	: sectie H, nrs. 658 (ged.) en 1475 (ged.)
Coördinaten	: X = 112.688 / Y = 392.121
Oppervlakte	: < 3.000 m ²
Aanleiding onderzoek	: woningbouw met parkeerplaatsen
Opdrachtgever	: BRO

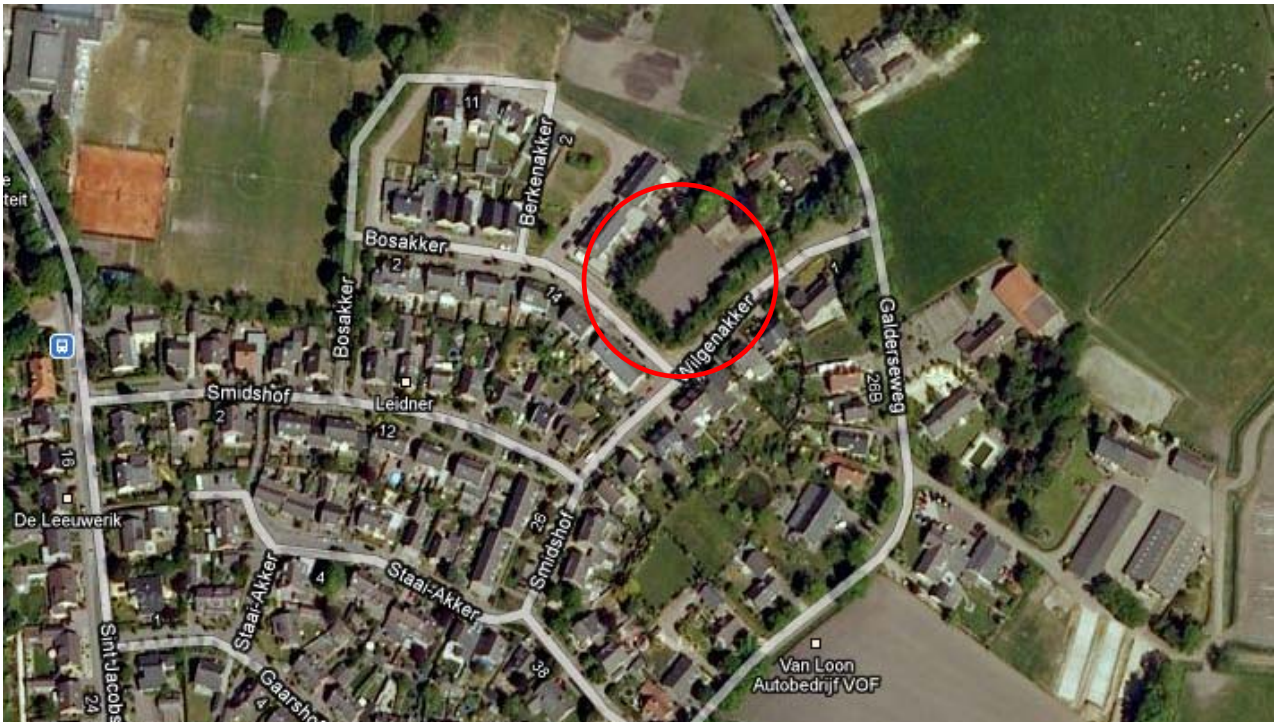
Globale begrenzing onderzoekslocatie (Bron: Google Maps)

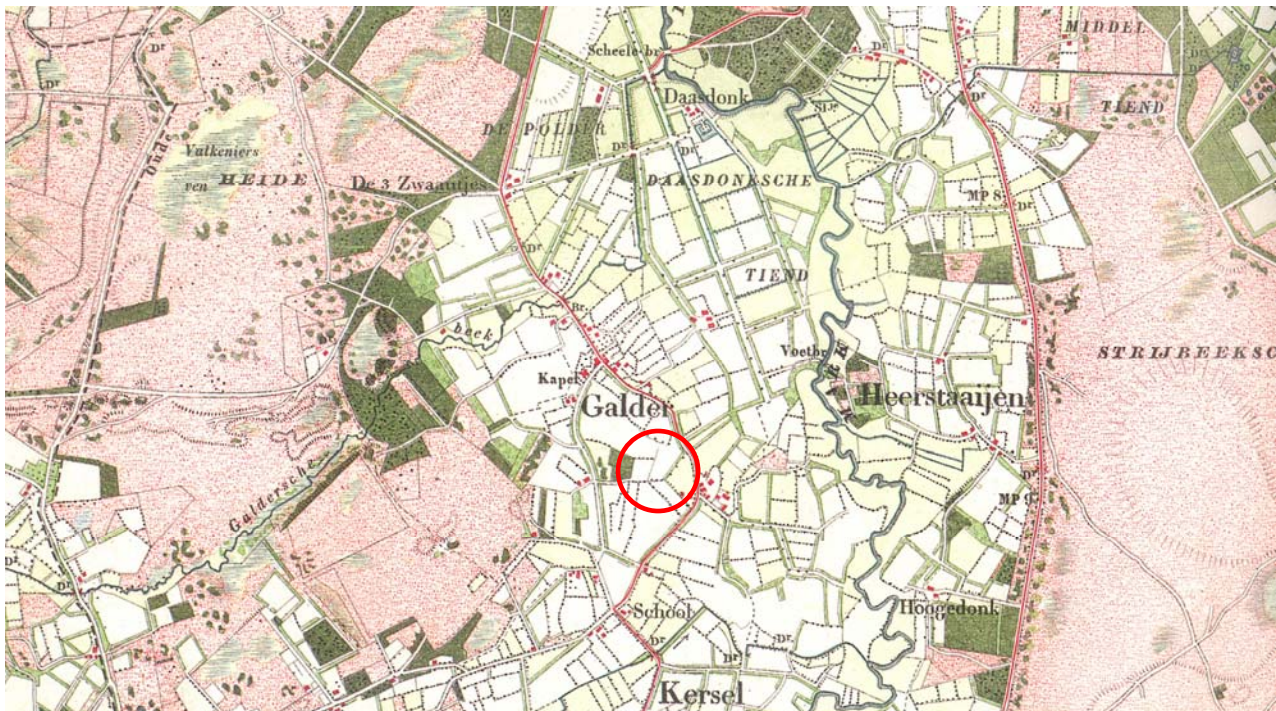
Bron: Grote Historische Topografische atlas van Noord-Brabant (kaartblad 644)

Uit kaartmateriaal van de Grote Historische Topografische atlas van Noord-Brabant (kaartblad 644) is af te leiden dat de onderzoekslocatie omstreeks 1894 in gebruik was als bouwland.

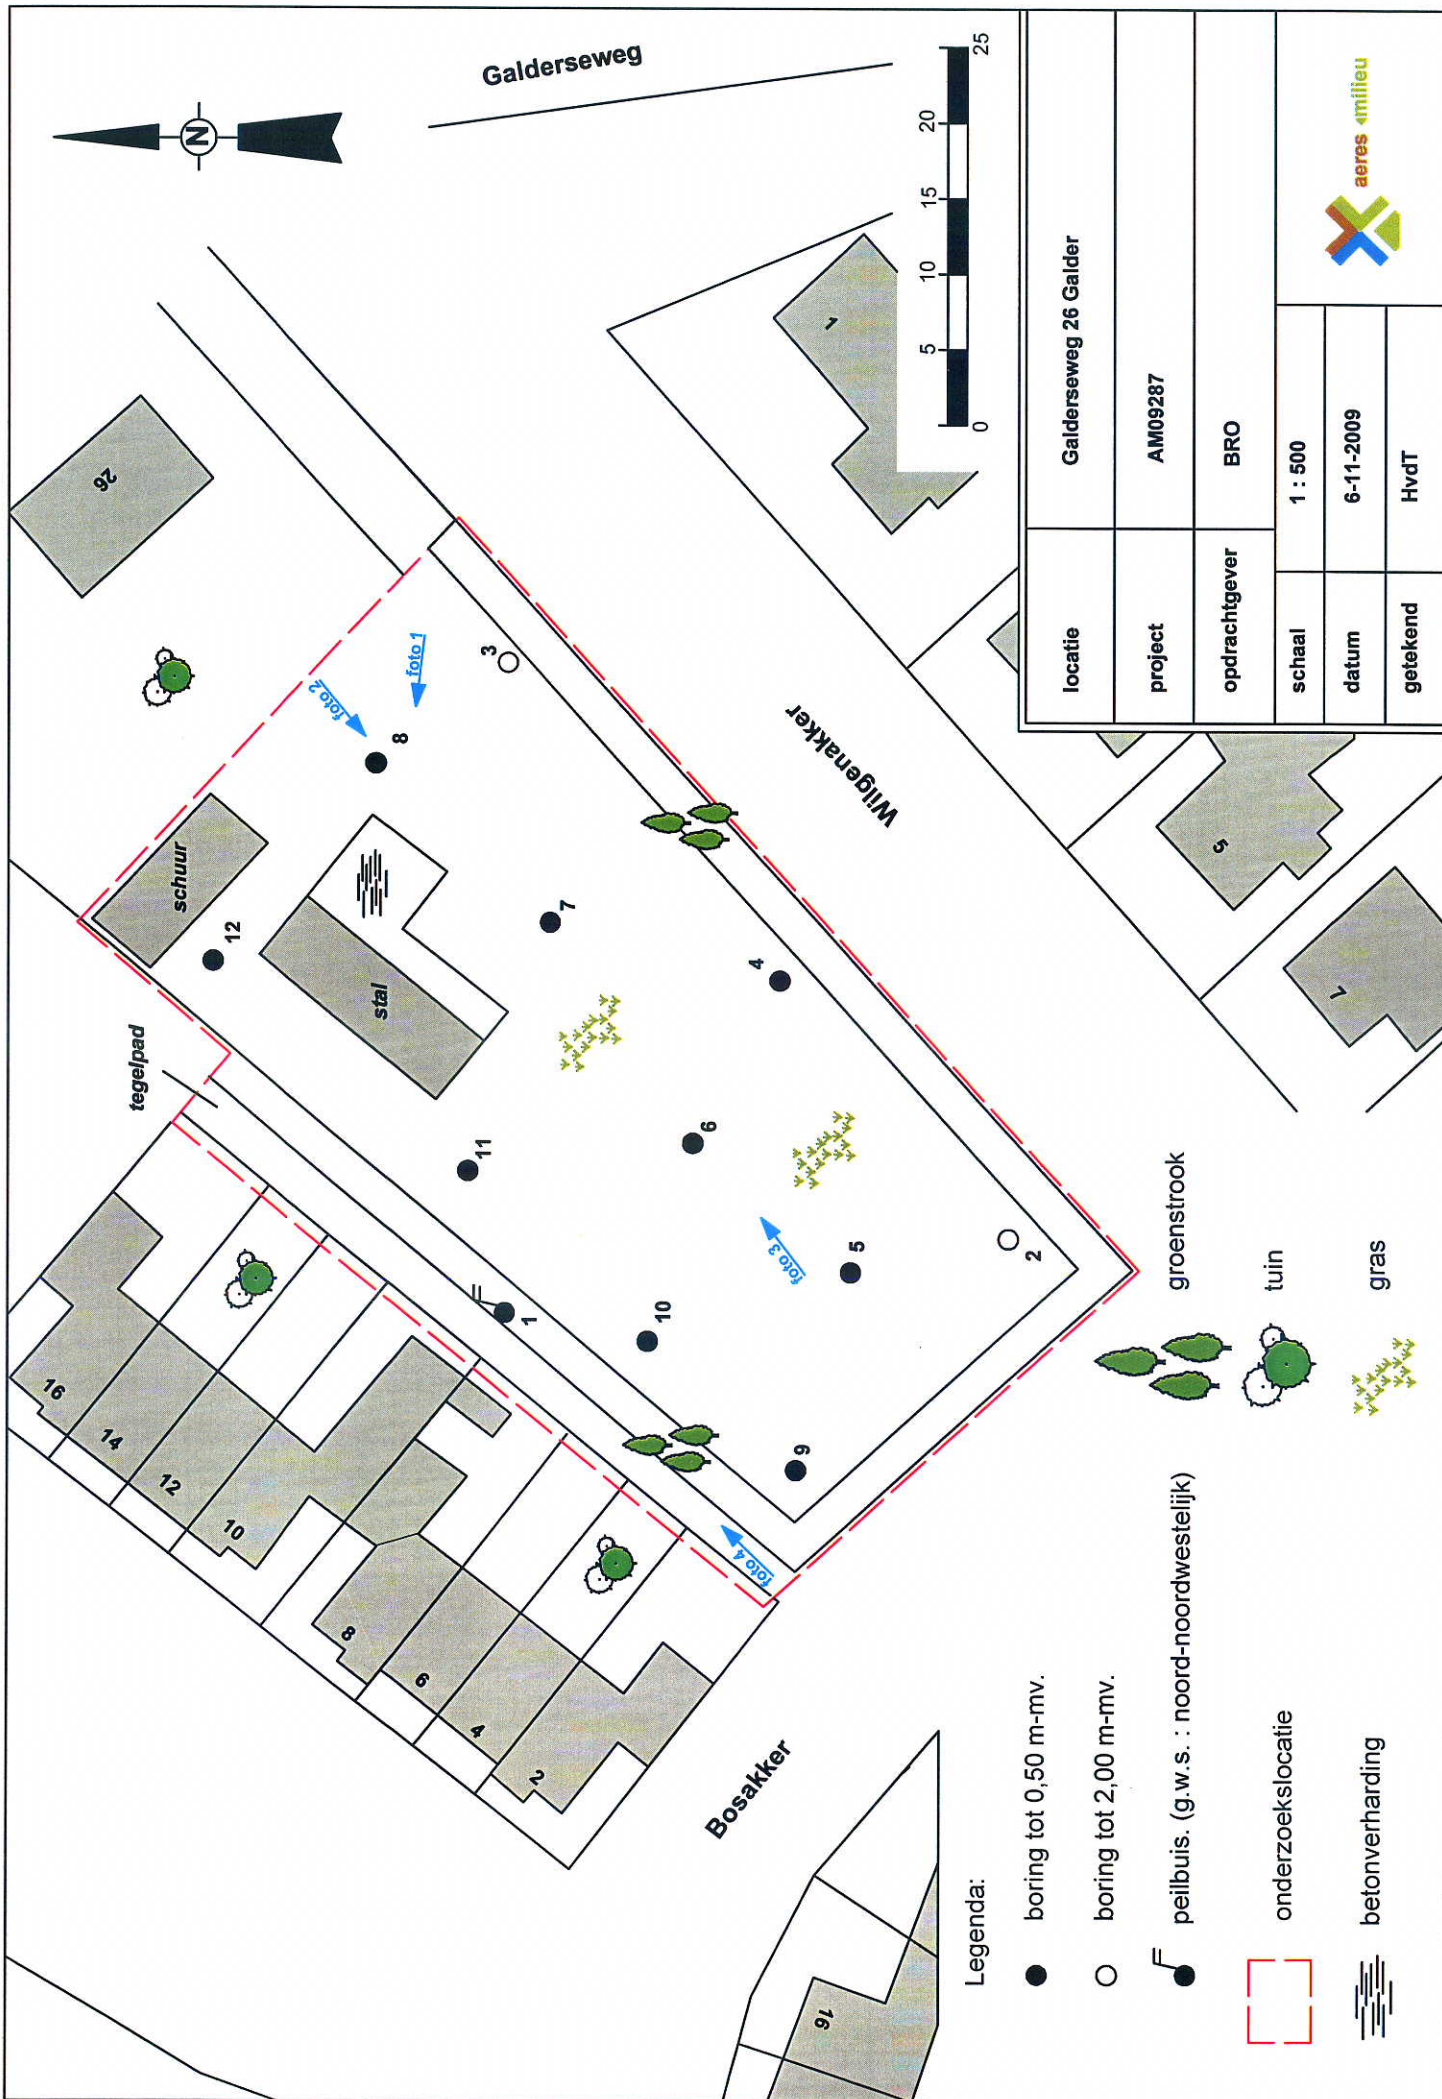
Situatietekening onderzoekslocatie met boorpunten

De boringen zijn verricht met behulp van de Edelmanboor (\varnothing 7 of 10 cm). Zie voor de boorpuntlocaties bijlage 2.

Gebaseerd op de diepte en stroming van het freatisch grondwater is een boring afgewerkt met een peilbuis (zie bijlage 2). Deze is benedenstreams op de onderzoekslocatie geplaatst, ter plaatse van boorpunt 1.

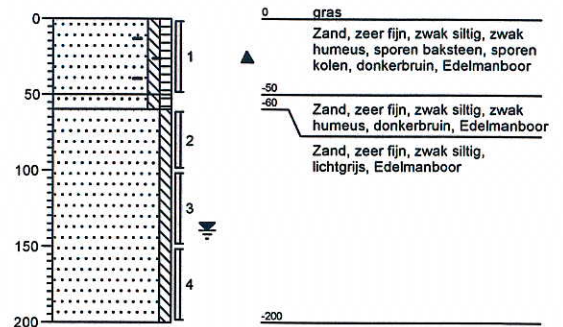
Boring: 2

Boring	Dieptetraject [m-mv.]	Zintuiglijke waarneming
2-1	0 – 0,50	sporen baksteen, sporen kolen
9-1	0 – 0,20	sporen baksteen
