# Verkennd bodemonderzoek Heiereind (ong.) te Riethoven

Aeres Milieu Projectnummer : AM21132  
Status rapport : Definitief (versie 1)  
Datum : 29 april 2021

Opdrachtgever : Familie van Herk  
Dorpsstraat 10a  
5561 AS Riethoven

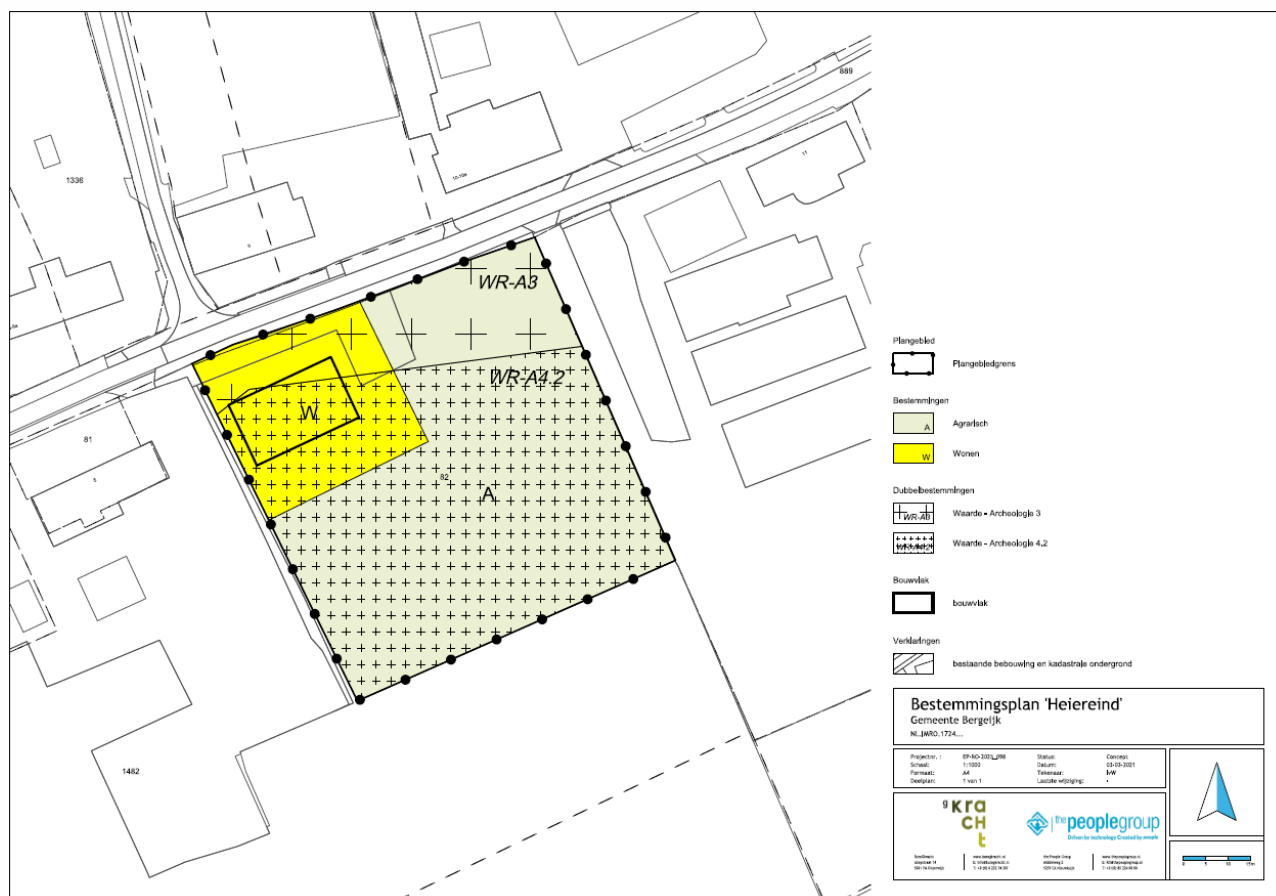
Afbeelding 1: plantekening (bron tekening: BuroGkracht)

Dit bodemonderzoek is uitgevoerd in verband met de beoogde bestemmingswijziging en nieuwbouw van een woning. Het planvoornemen is weergegeven in afbeelding 1. De nieuwe woonbestemming is weergegeven in geel.

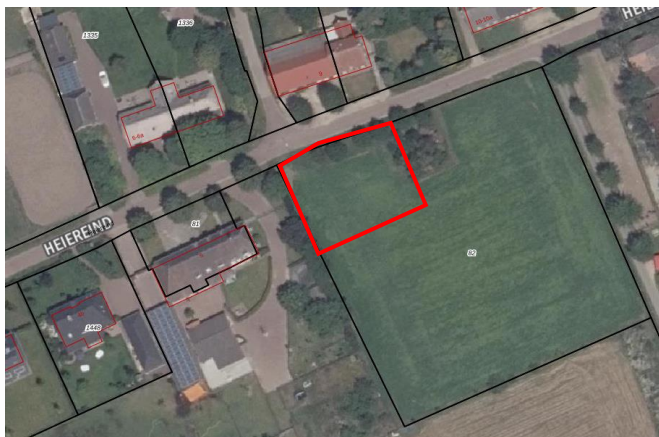
Afbeelding 2: begrenzing onderzoekslocatie (bron luchtfoto: pdokviewer)

De onderzoekslocatie ligt buiten de bebouwde kom ten oosten van de kern van Riethoven. Kadastraal is de locatie bekend als Riethoven sectie E nummer 82. De coördinaten volgens het R.D. stelsel zijn  $X = 155.739$  /  $Y = 373.375$ . Zie bijlage 1 voor een kadastrale kaart. Op onderstaande luchtfoto is de globale begrenzing van de onderzoekslocatie weergegeven.

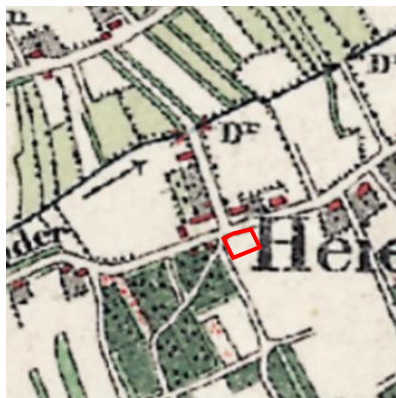
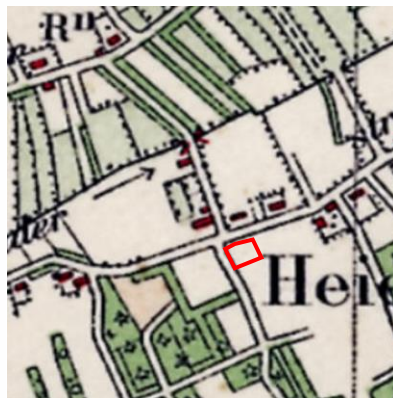
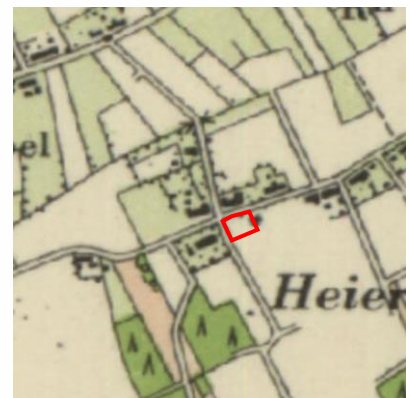
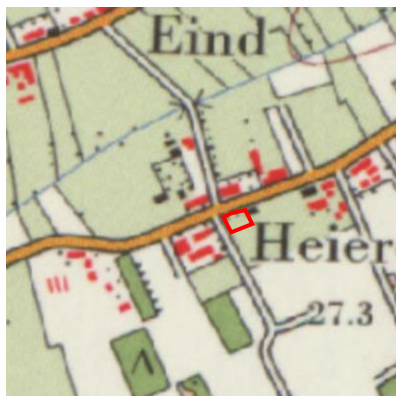
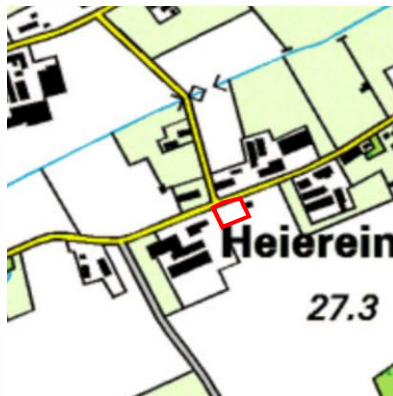
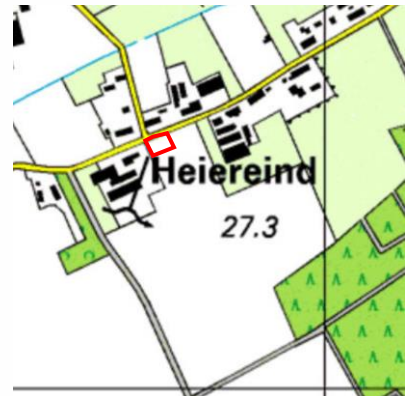
Afbeelding 3: geraadpleegde historische kaarten (bron kaarten: topotijdreis.nl)

In het kader van het vooronderzoek is historisch kaartmateriaal bestudeerd. De ontwikkeling van de planlocatie en directe omgeving vanaf 1910 is weergegeven op onderstaande topografische kaarten. Uit kaartmateriaal van de geraadpleegde historische kaarten is af te leiden dat de onderzoekslocatie in gebruik is geweest als agrarisch bouwland (akker). Ter plaatse is geen bebouwing aanwezig geweest. Op de kaart van 1959 is nabij de noordoostelijk grens van de onderzoekslocatie een klein gebouwtje waar te nemen. Waarschijnlijk betreft het een klein stalletje of schuurtje. Vanaf 2004 is het gebouwtje niet meer waar te nemen.

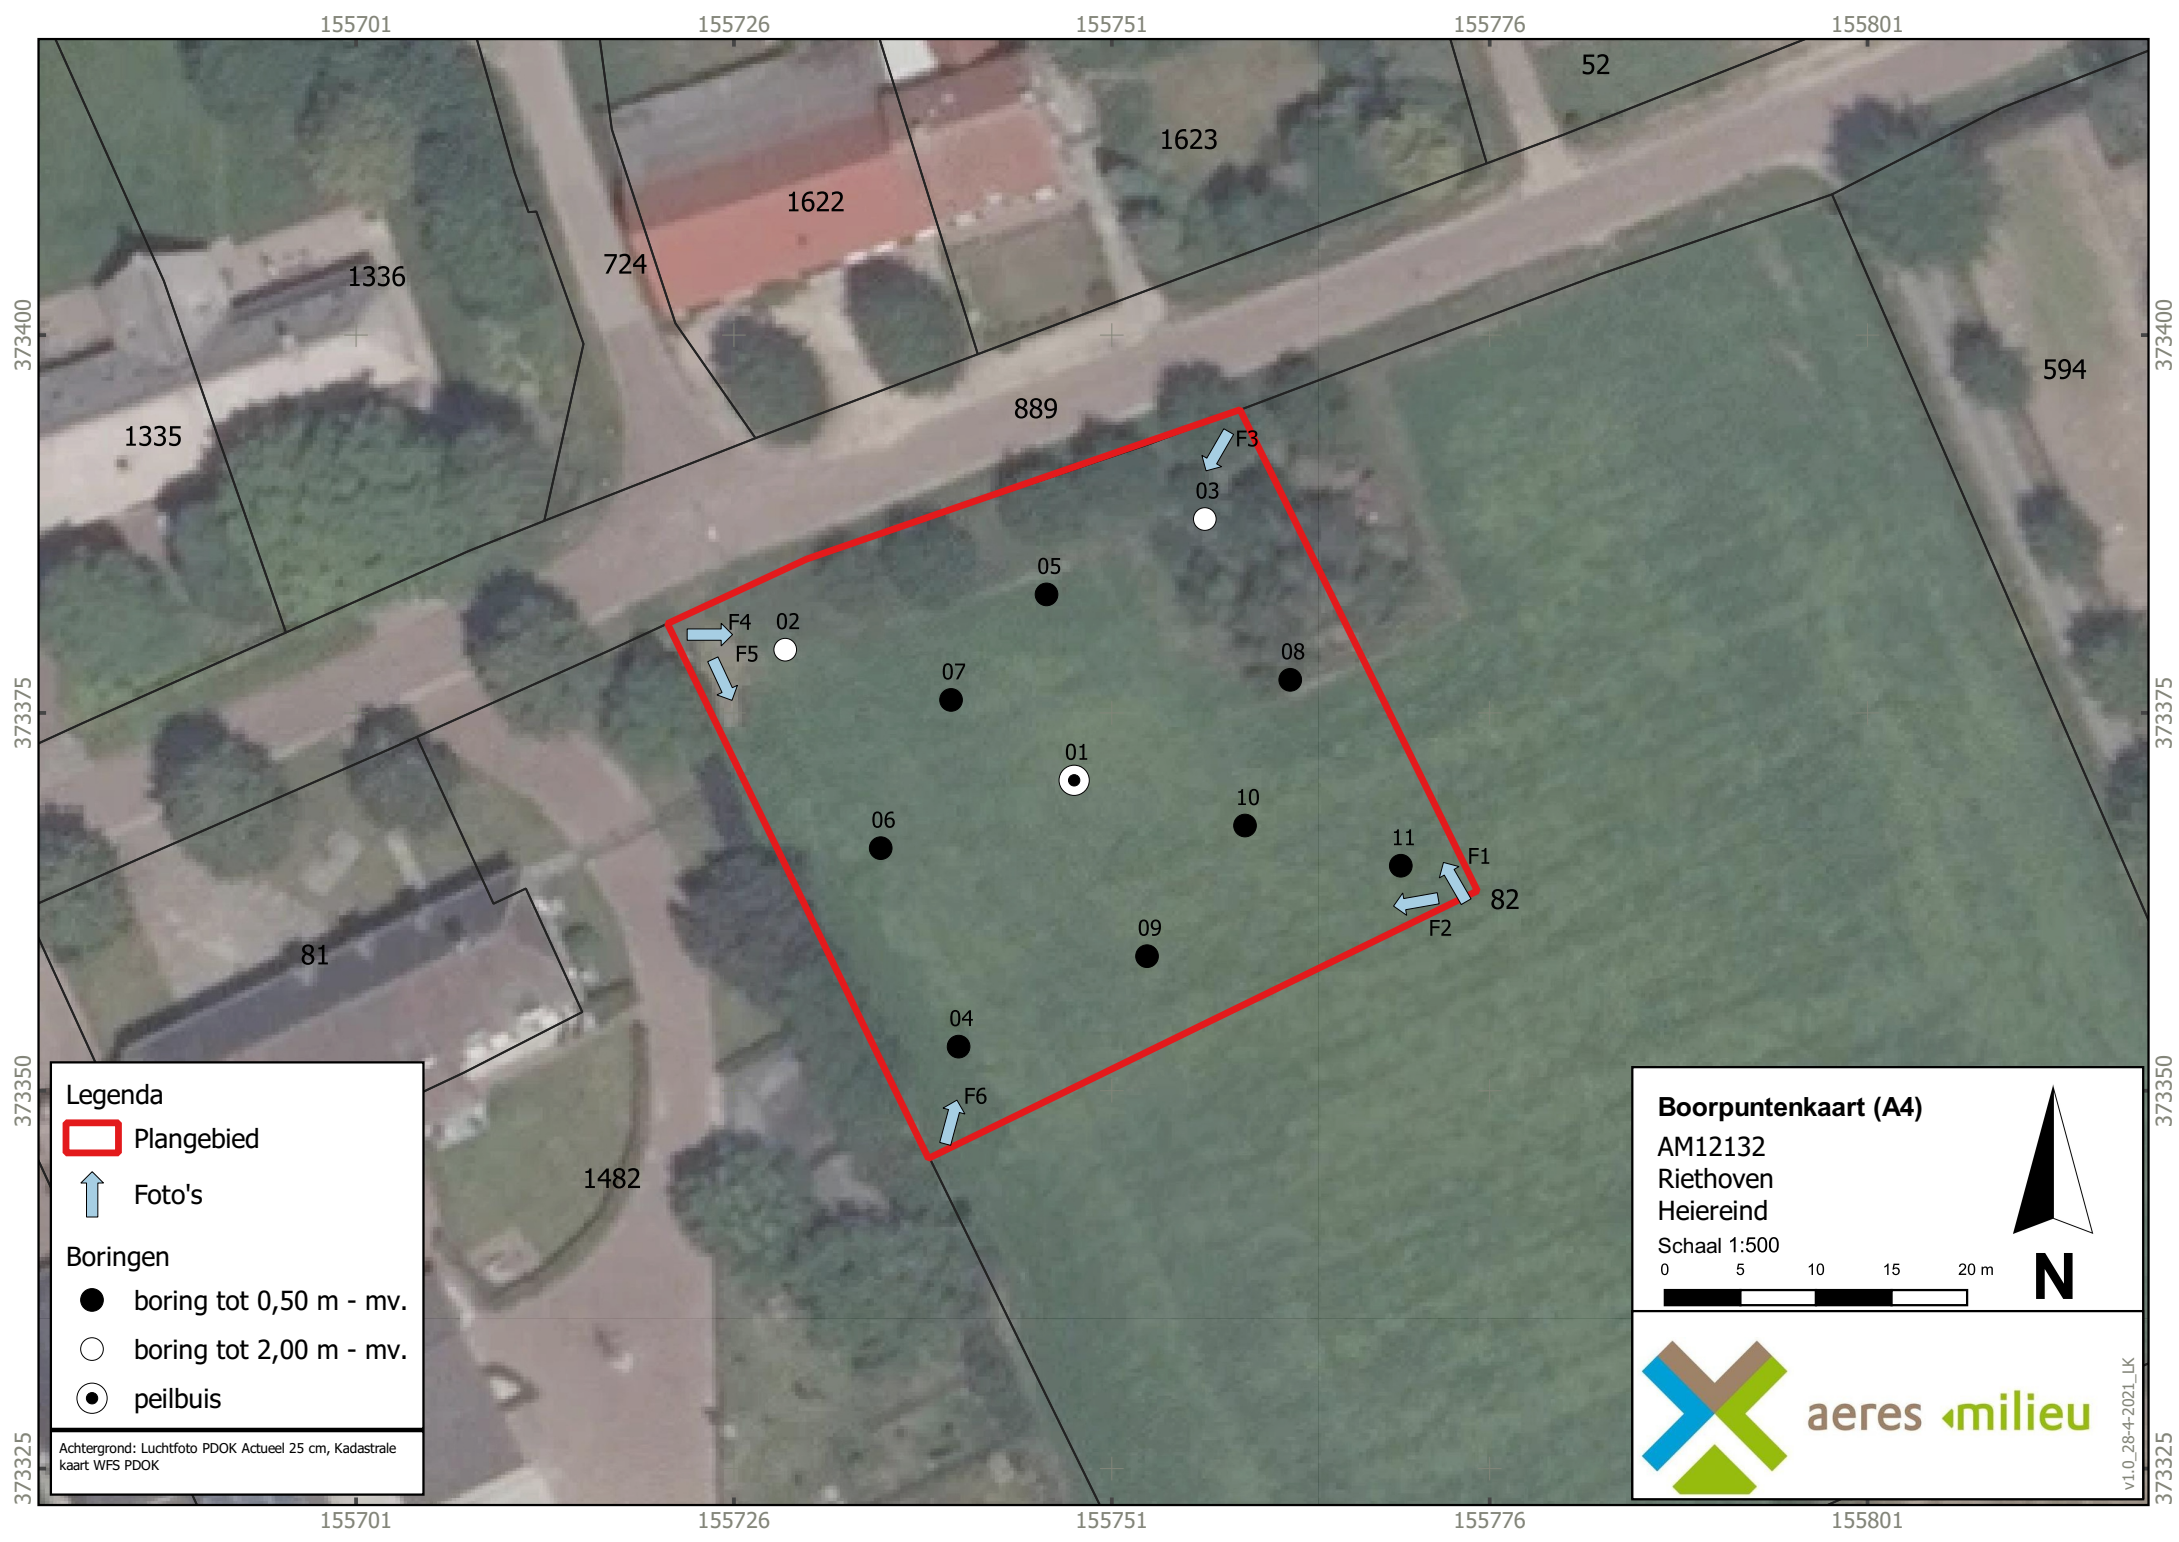
Situatietekening met boorpuntlocaties

De boringen zijn verricht met behulp van de Edelmanboor (ø 7 of 10 cm). Zie voor de boorpuntlocaties bijlage 3.

Gebaseerd op de diepte en stroming van het freatisch grondwater is een boring afgewerkt met een peilbuis (zie bijlage 2). Deze is centraal op de onderzoekslocatie geplaatst, ter plaatse van boorpunt 1. De bovenkant van het peilbuisfilter is onder de aangetroffen grondwaterstand geplaatst. Tijdens de installatie van de peilbuis is geen werkwater gebruikt.

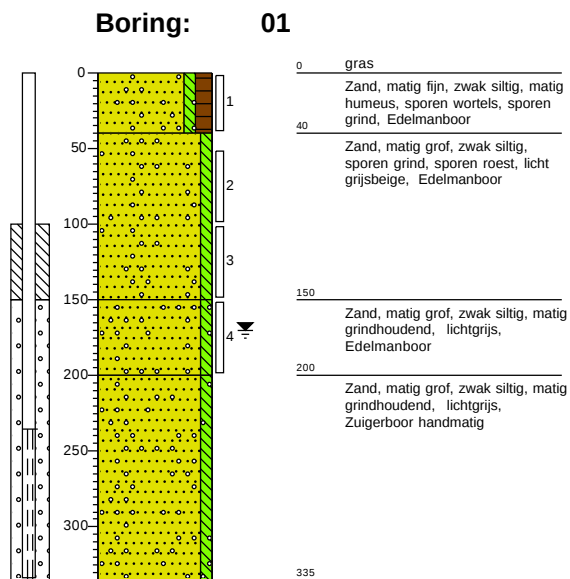
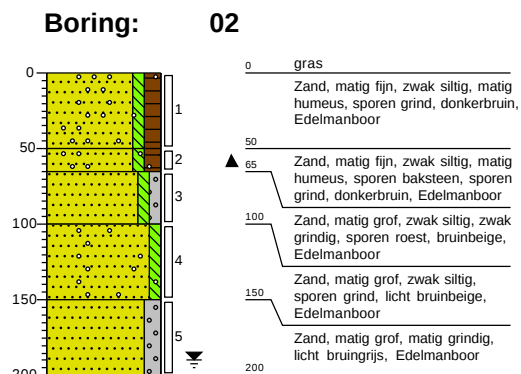
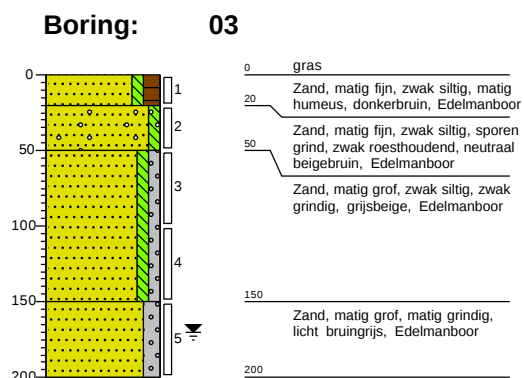
Boorprofielen

Op basis van de zintuiglijke waarnemingen en de bodemopbouw heeft laagsgewijze bemonstering plaatsgevonden. De uitkomende grond en alle zintuiglijk waargenomen bijzonderheden zijn per boring beschreven in de profielbeschrijvingen (zie bijlage 4).
