Bijlage 1 Verkennend bodemonderzoek

Verkennend bodemonderzoek
ter plaatse van
De Hullen 11 te Drijber

Oprachtgever: de heer W. Voorthuizen
Projectcode: 11289
Datum: 4 oktober 2019
Status: definitief

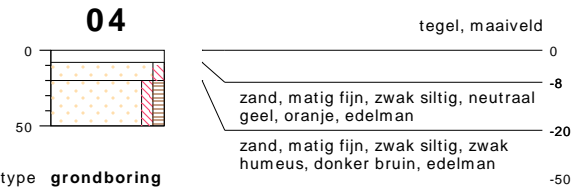
Bijlage 4 bodemonderzoek

- tot ongeveer 1,7 m-mv matig fijn zand;
- van ongeveer 1,7 tot minimaal 3,2 m-mv leem.

De grondwaterstand werd tijdens het veldwerk aangetroffen op een diepte van ongeveer 1,7 m-mv. In het opgepompte grondwater zijn geen afwijkingen waargenomen.

Bij de boringen is de bodem beoordeeld op zintuiglijk waarneembare verontreinigingen. In de opgeboorde grond zijn geen bodemvreemde bijmengingen of afwijkende geuren en kleuren waargenomen.

type **peilbuis met 1 filter**
 datum **23-09-2019**
 boormeester **A. Schriemer**
 x **234767.83**
 y **534121.18**

type **grondboring**
 datum **23-09-2019**
 boormeester **A. Schriemer**
 x **234760.06**
 y **534126.54**

type **grondboring**
 datum **23-09-2019**
 boormeester **A. Schriemer**
 x **234775.39**
 y **534125.91**

type **grondboring**
 datum **23-09-2019**
 boormeester **A. Schriemer**
 x **234770.67**
 y **534135.88**

bodemprofielen schaal 1:50
