Onderwerp: **verkennend milieukundig bodemonderzoek volgens  
NEN-5740  
Hoofdstraat nr. 7 te Elp**  
Projectnummer: **18-M8653**  
Opdrachtgever: **BügelHajema Adviseurs**  
Datum: **21 november 2018**

| onderwerp | <b>verkennend milieukundig bodemonderzoek<br/>volgens NEN-5740+A1<br/>Hoofdstraat nr. 7 te Elp</b> |

Aanleiding tot de uitvoering van dit verkennd milieukundig bodemonderzoek vormt de wens inzicht te verkrijgen in de kwaliteit van de bodem in verband met de voorgenomen nieuwbouw van een schuurwoning op de locatie.

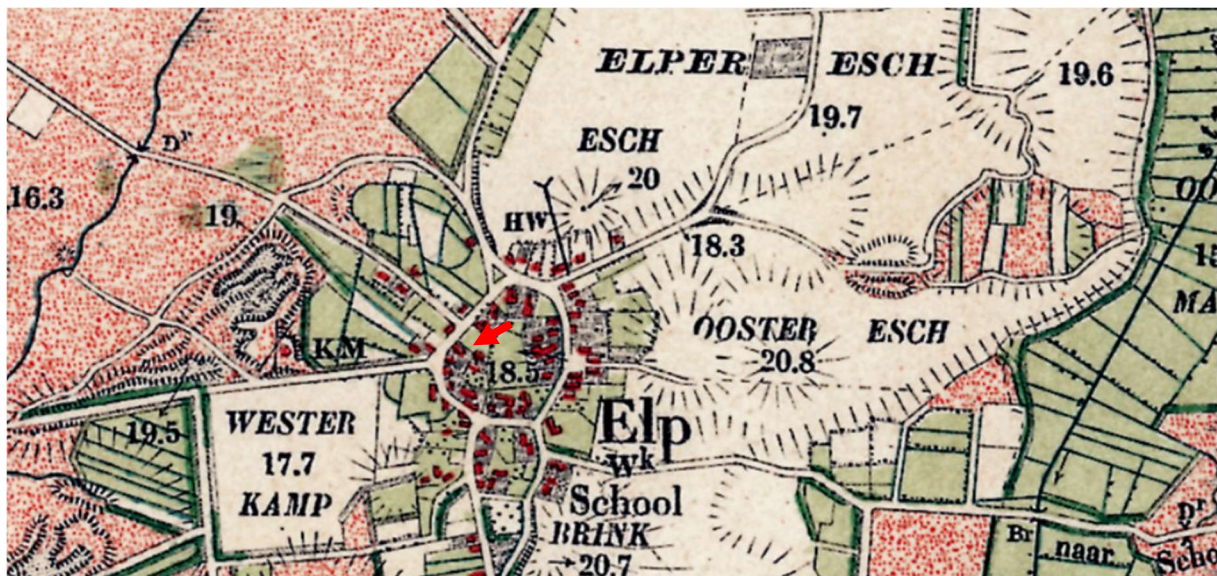
Situatie rond 1910

- Het bouwjaar van de boerderij en vm. kapschuur is 1923 (bron: Kadaster). De kapschuur is recent gesloopt.
- Op basis van oude topografische kaarten van 1903 de locatie voor zover te beoordelen reeds bebouwd (bijlage 1).

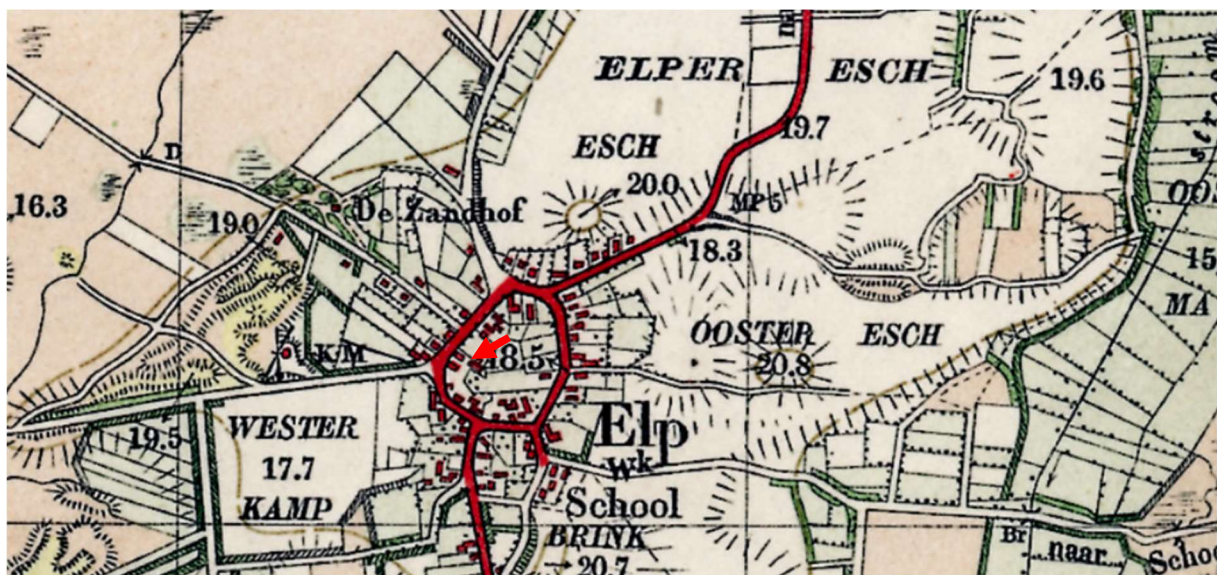
Situatie rond 1930

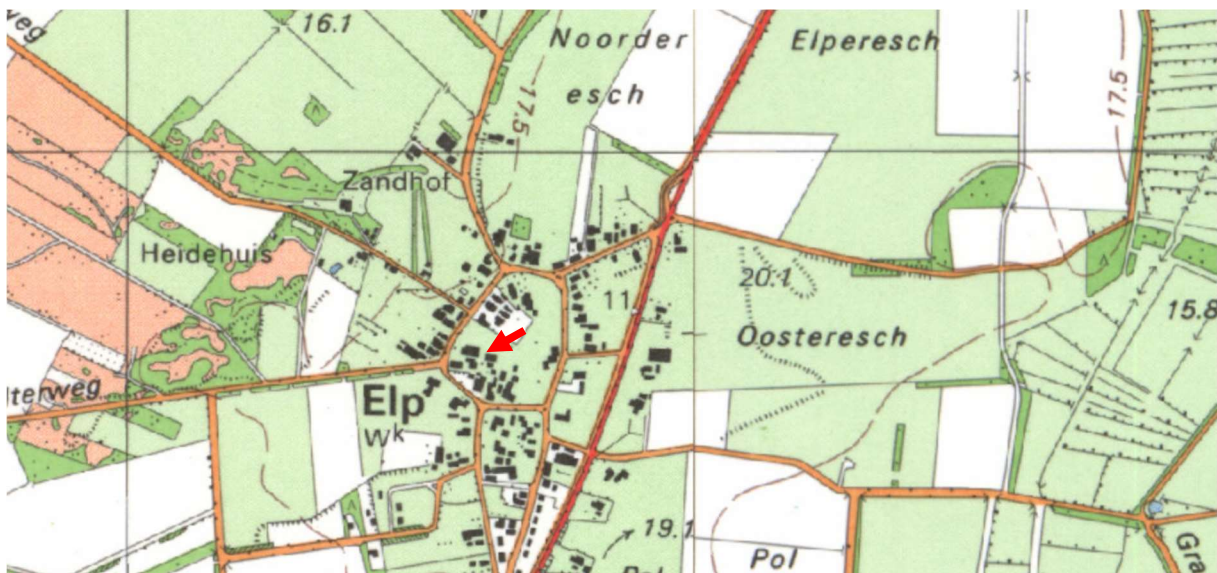
Situatie rond 1990

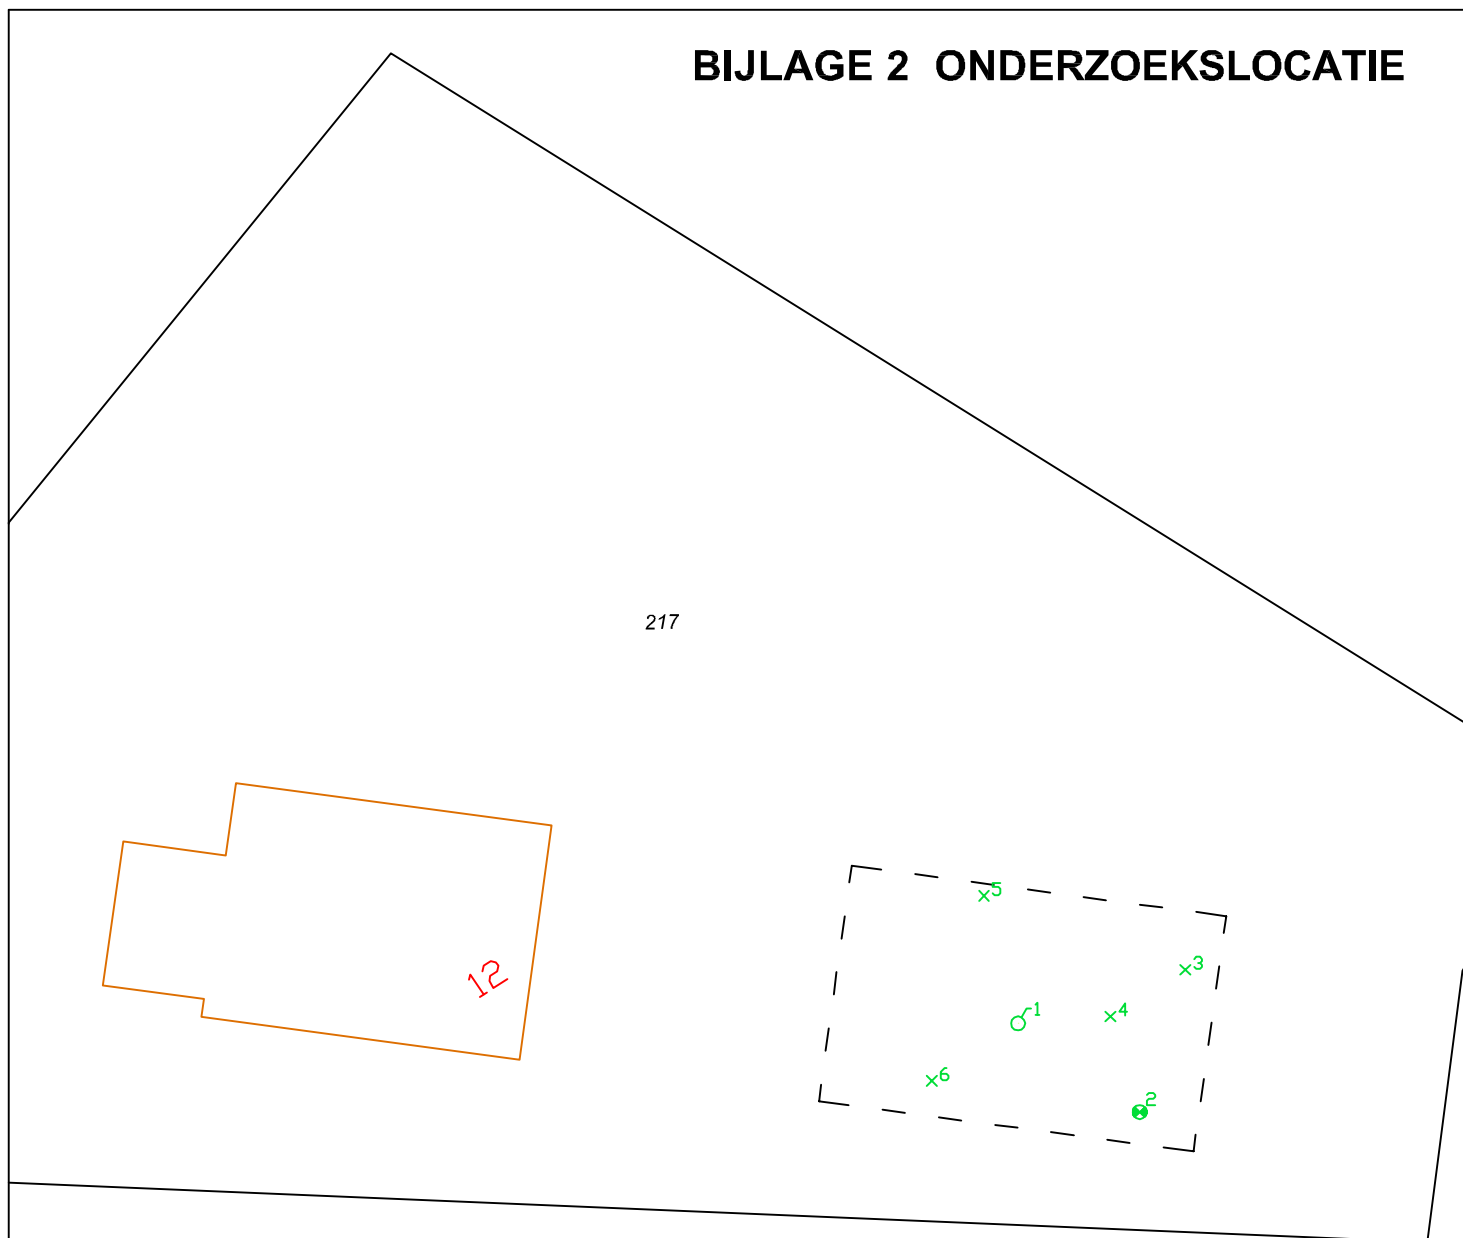
# BIJLAGE 2 ONDERZOEKSLOCATIE

De positionering van alle boringen is weergegeven in bijlage 2.

Ter plaatse van de onderzoekslocatie zijn zes boringen geplaatst tot ca. 0.5 m-mv. Eén boring is doorgezet tot 2.0 m-mv. Eén boring is doorgezet tot 5 m-mv. Op de locatie is binnen 5 m-mv geen freatisch grondwater aangetroffen. Aangezien het freatisch grondwater zich op een diepte van meer dan 5.0 m-mv bevindt is onderzoek van het freatisch grondwater, conform NEN-5740, in het kader van dit onderzoek buiten beschouwing gelaten.

Kadastraal sectie M, nr. 271 gemeente Westerbork

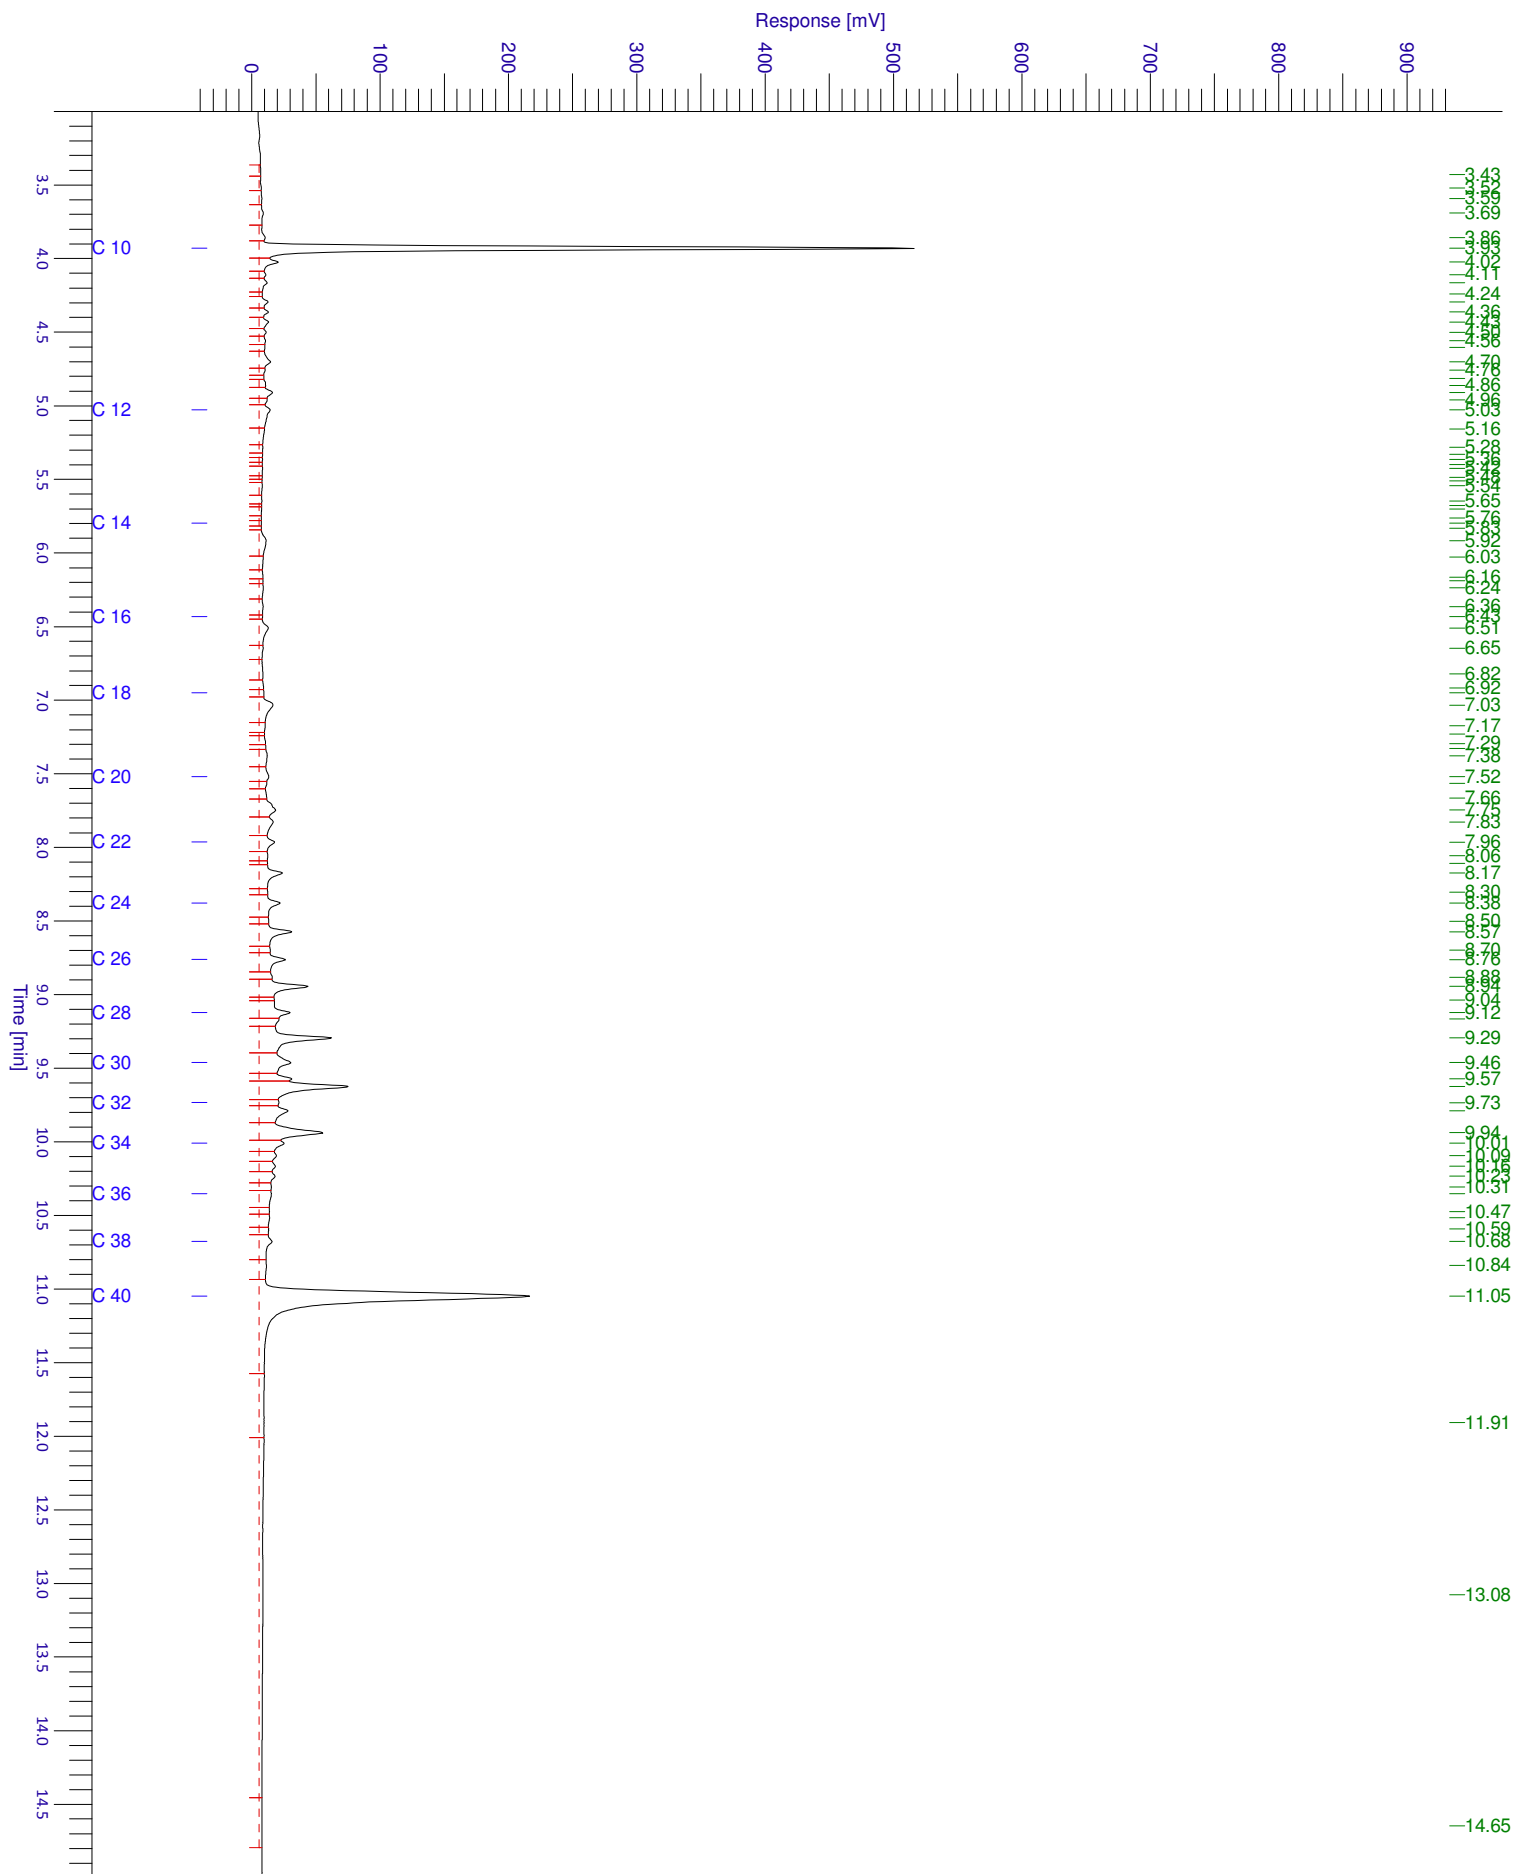
# Chromatogram

Sample Name : 1827984001      Sample #: 001      Page 1 of 1  
 FileName : \\NLOT025\data\Glc\IS-GC14\2018-10\mo-14-1015-106-20181022-082211.raw  
 Date : 22-10-2018 08:22:23  
 Method : Min olie PE      Time of Injection: 20-10-2018 02:56:26  
 Start Time : 3.00 min      End Time : 15.00 min      Low Point : -46.66 mV      High Point : 933.18 mV  
 Scale Factor: 1.0      Plot Offset: -46.66 mV      Plot Scale: 979.8 mV

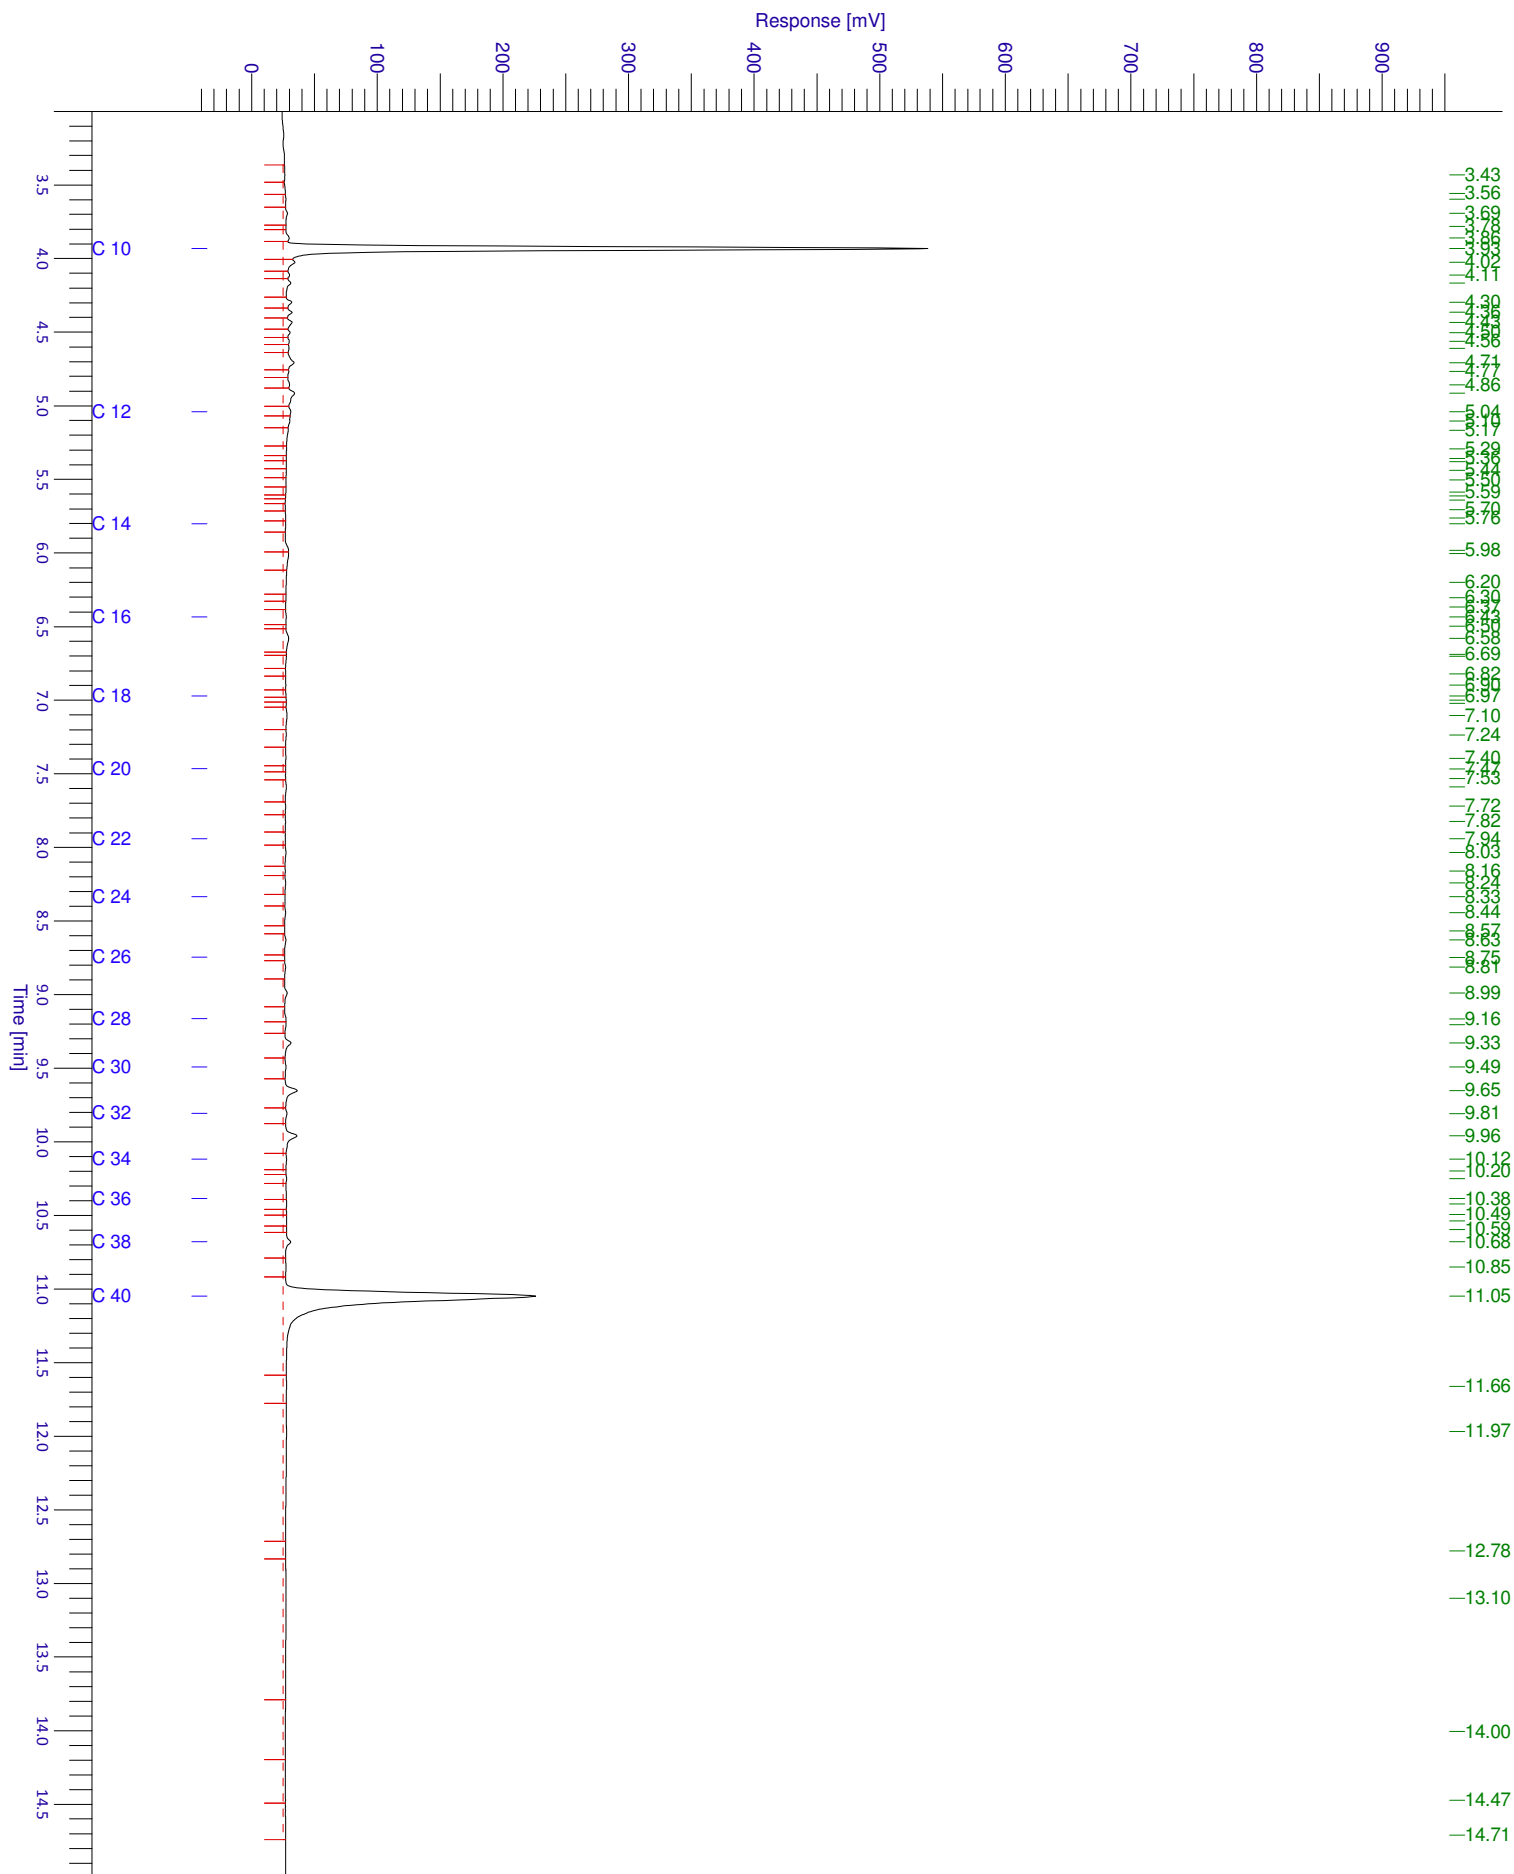
# Chromatogram

Sample Name : 1827984002      Sample #: 001      Page 1 of 1  
 FileName : \\NLOT025\data\Glc\IS-GC14\2018-10\mo-14-1015-107-20181022-082232.raw  
 Date : 22-10-2018 08:22:45  
 Method : Min olie PE      Time of Injection: 20-10-2018 03:19:59  
 Start Time : 3.00 min      End Time : 15.00 min      Low Point : -47.68 mV      High Point : 953.69 mV  
 Scale Factor: 1.0      Plot Offset: -47.68 mV      Plot Scale: 1001.4 mV
