| Onderwerp: | <b>verkennend milieukundig bodemonderzoek volgens NEN<br/>5740+A1 Geskesdijk 29 te Rijssen</b> |
| Projectnummer: | <b>20-M9579</b> |
| Opdrachtgever: | <b>BJZ.nu</b> |
| Datum: | <b>11 november 2020</b> |

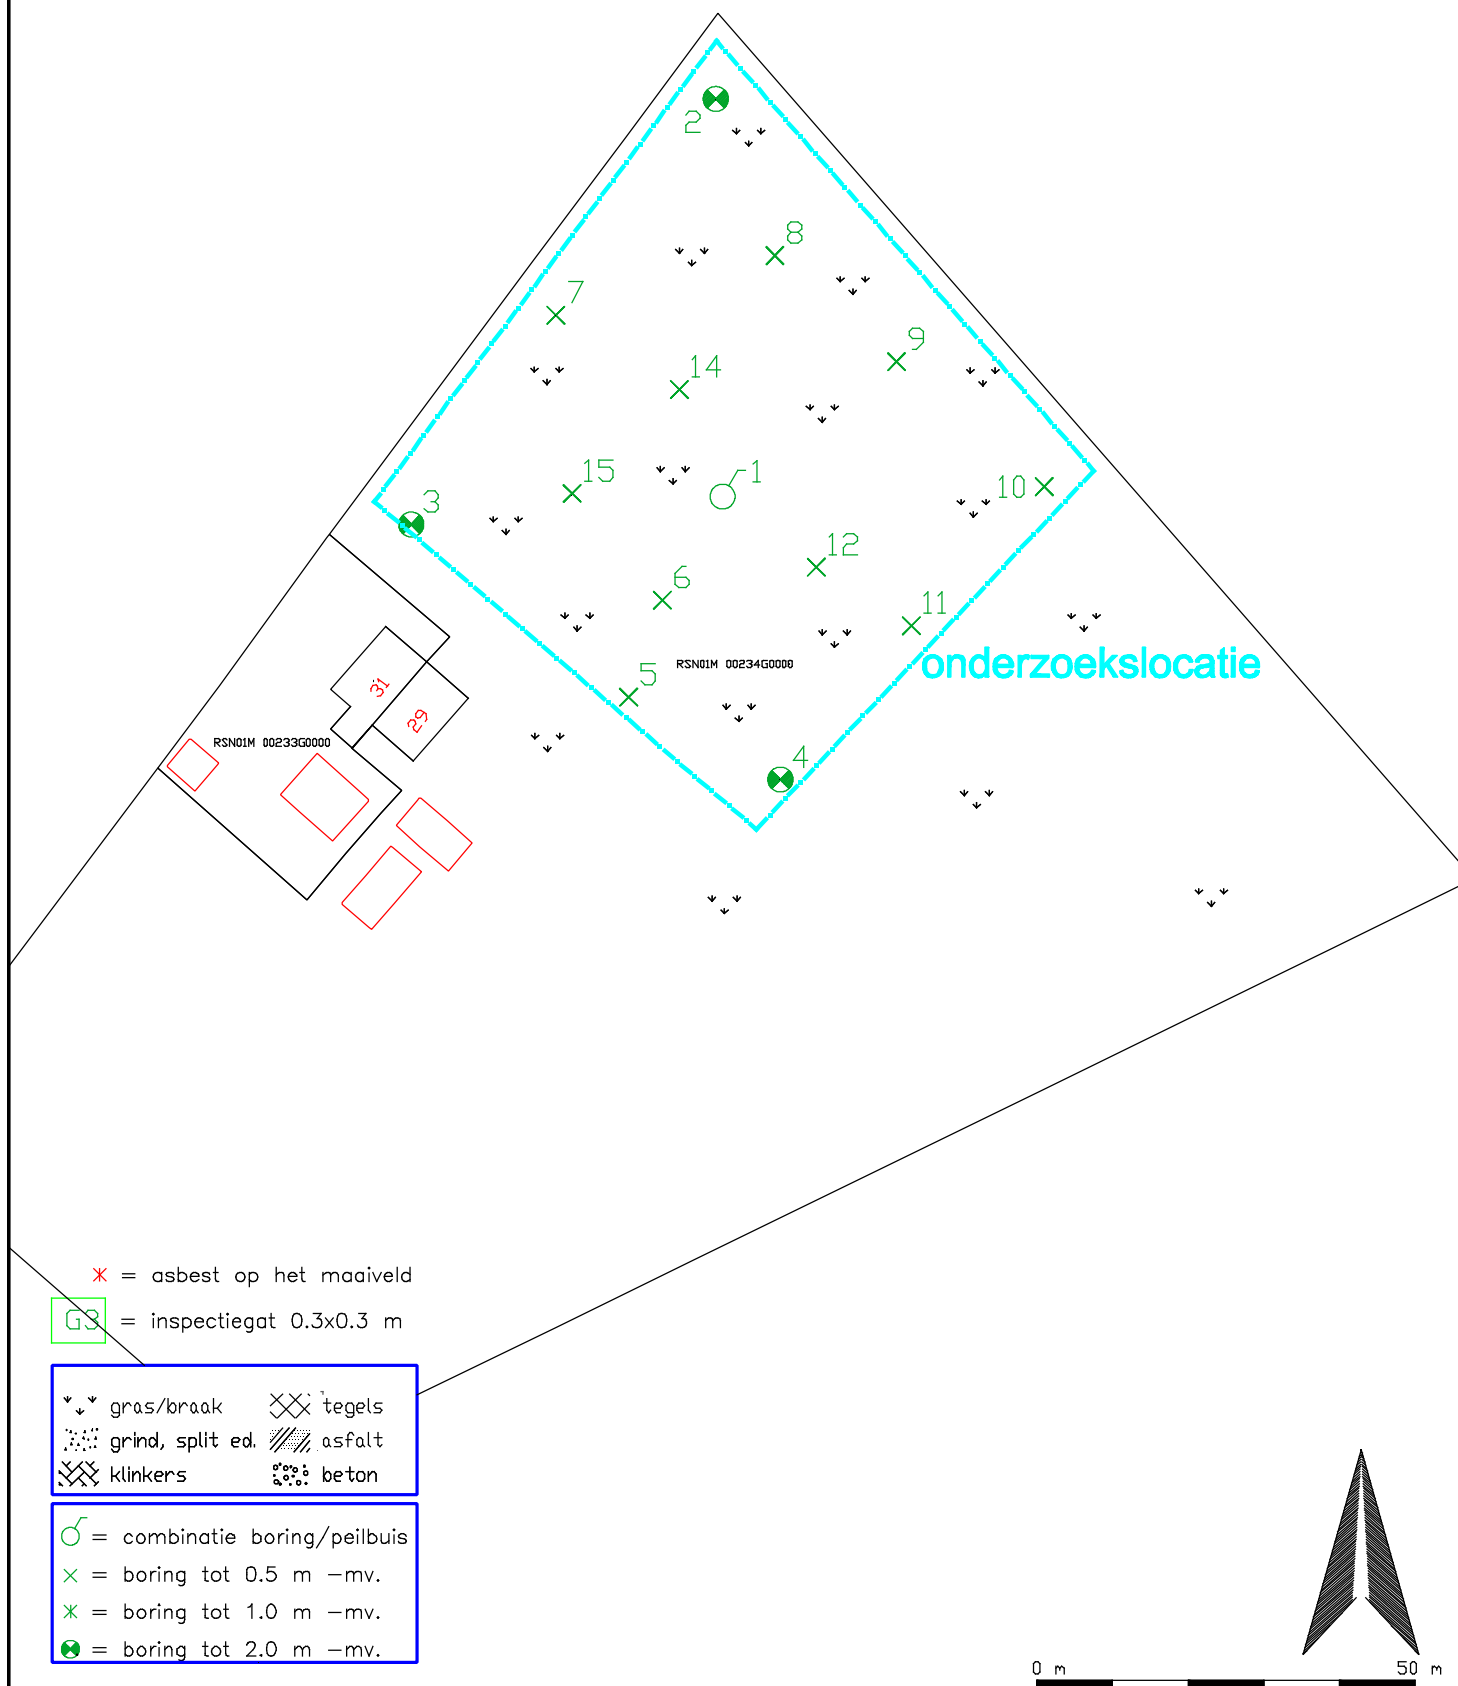
## BIJLAGE 2 ONDERZOEKSLOCATIE

Het onderzoeksprogramma is ruimtelijk weergegeven in bijlage 2. In deze bijlage zijn alle geplaatste boringen geprojecteerd.

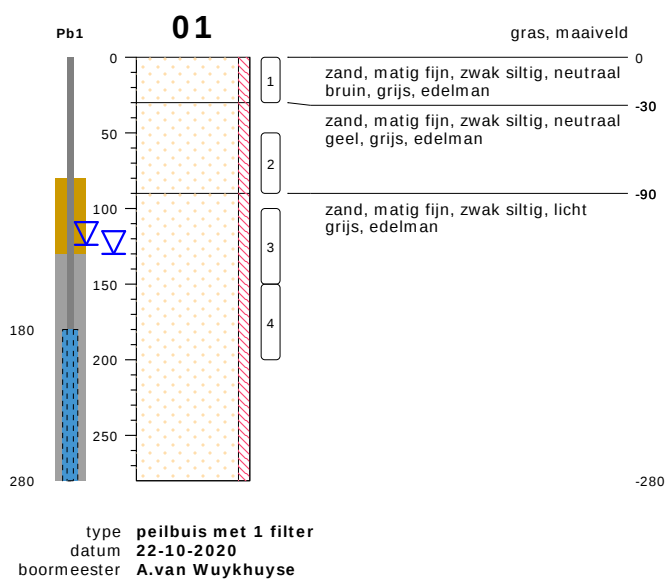
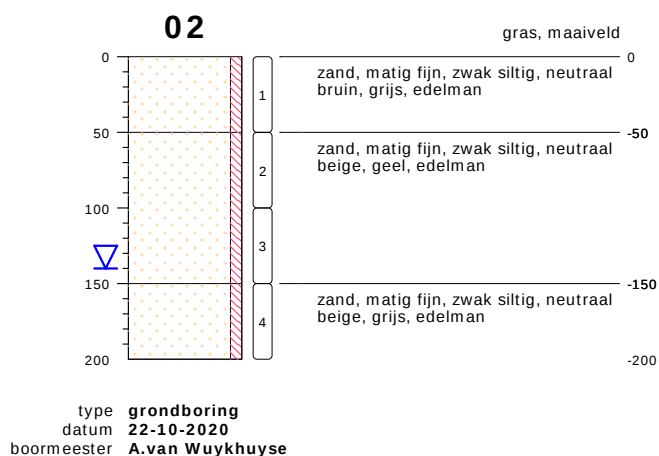
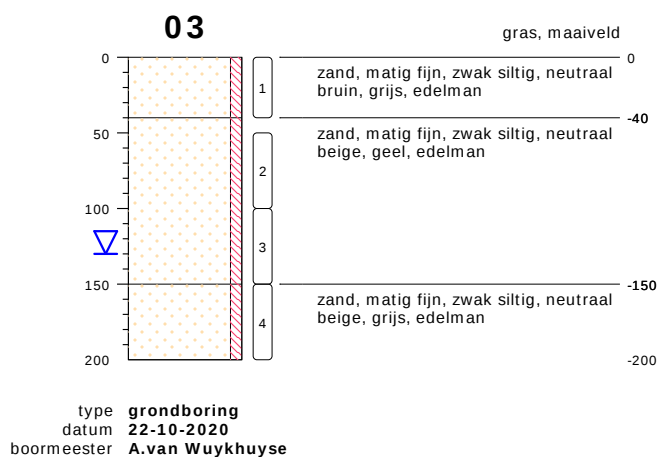
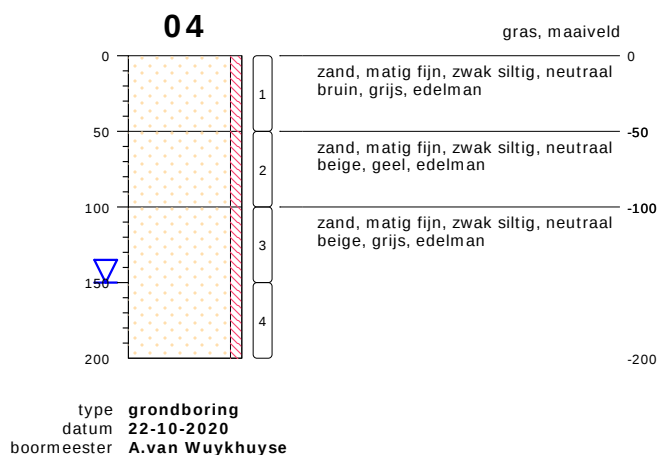
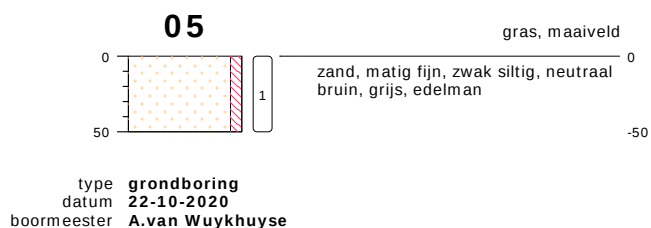
## bodemprofielen **BIJLAGE 3: BOORPROFIELEN**

getekend conform **NEN 5104**

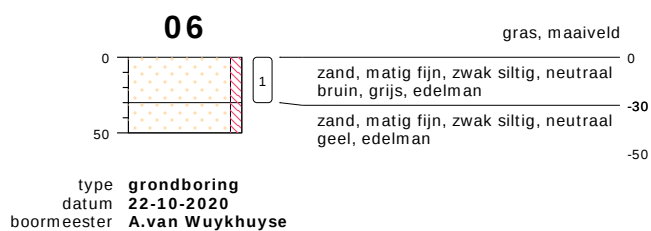
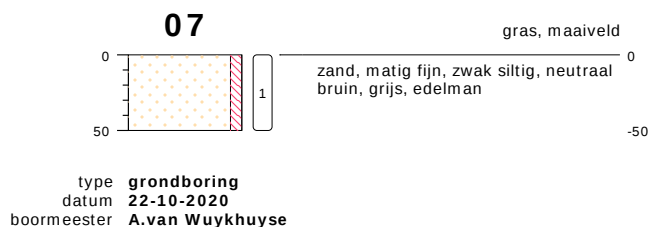
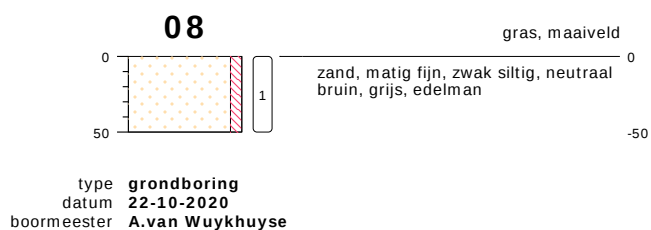
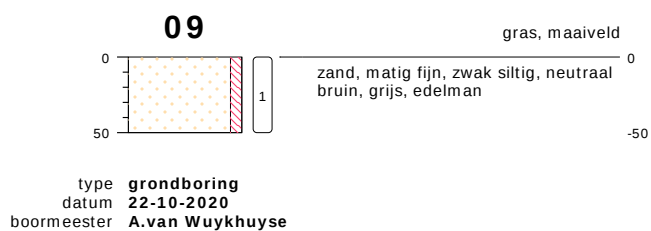
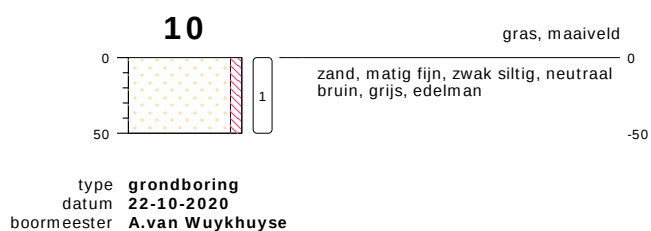
## bodemprofielen **BIJLAGE 3: BOORPROFIELEN**

onderzoek **Geskesdijk 29 te Rijssen**  
 projectcode **20-M9579**  
 getekend conform **NEN 5104**
