## Verkendend Bodemonderzoek

Project: 2021-078

Locatie: Molenbeekweg 4 te Saasveld

Datum: 7 mei 2021

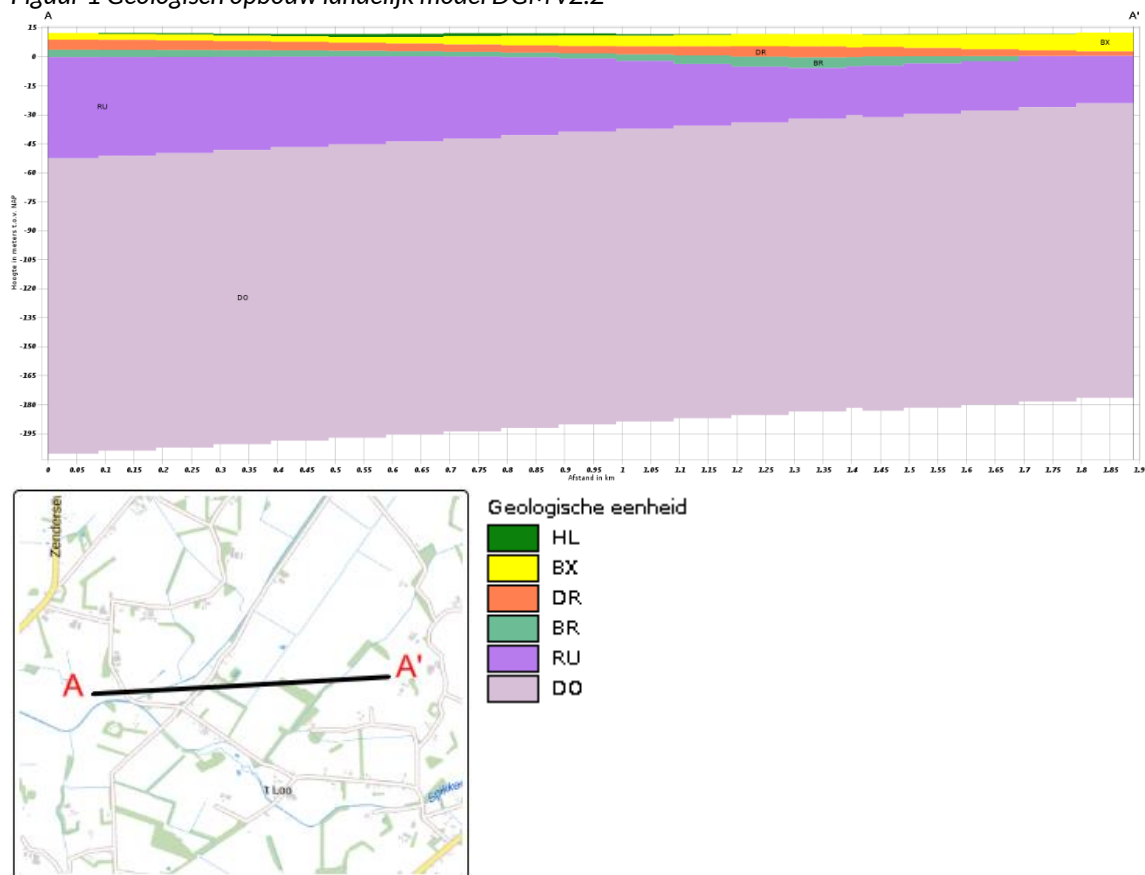
Figuur 1 Geologisch opbouw landelijk model DGM v2.2

De regionale geohydrologische bodemopbouw is weergegeven in onderstaande figuur.

De boorlocatie bevindt zich circa 12 meter boven NAP.

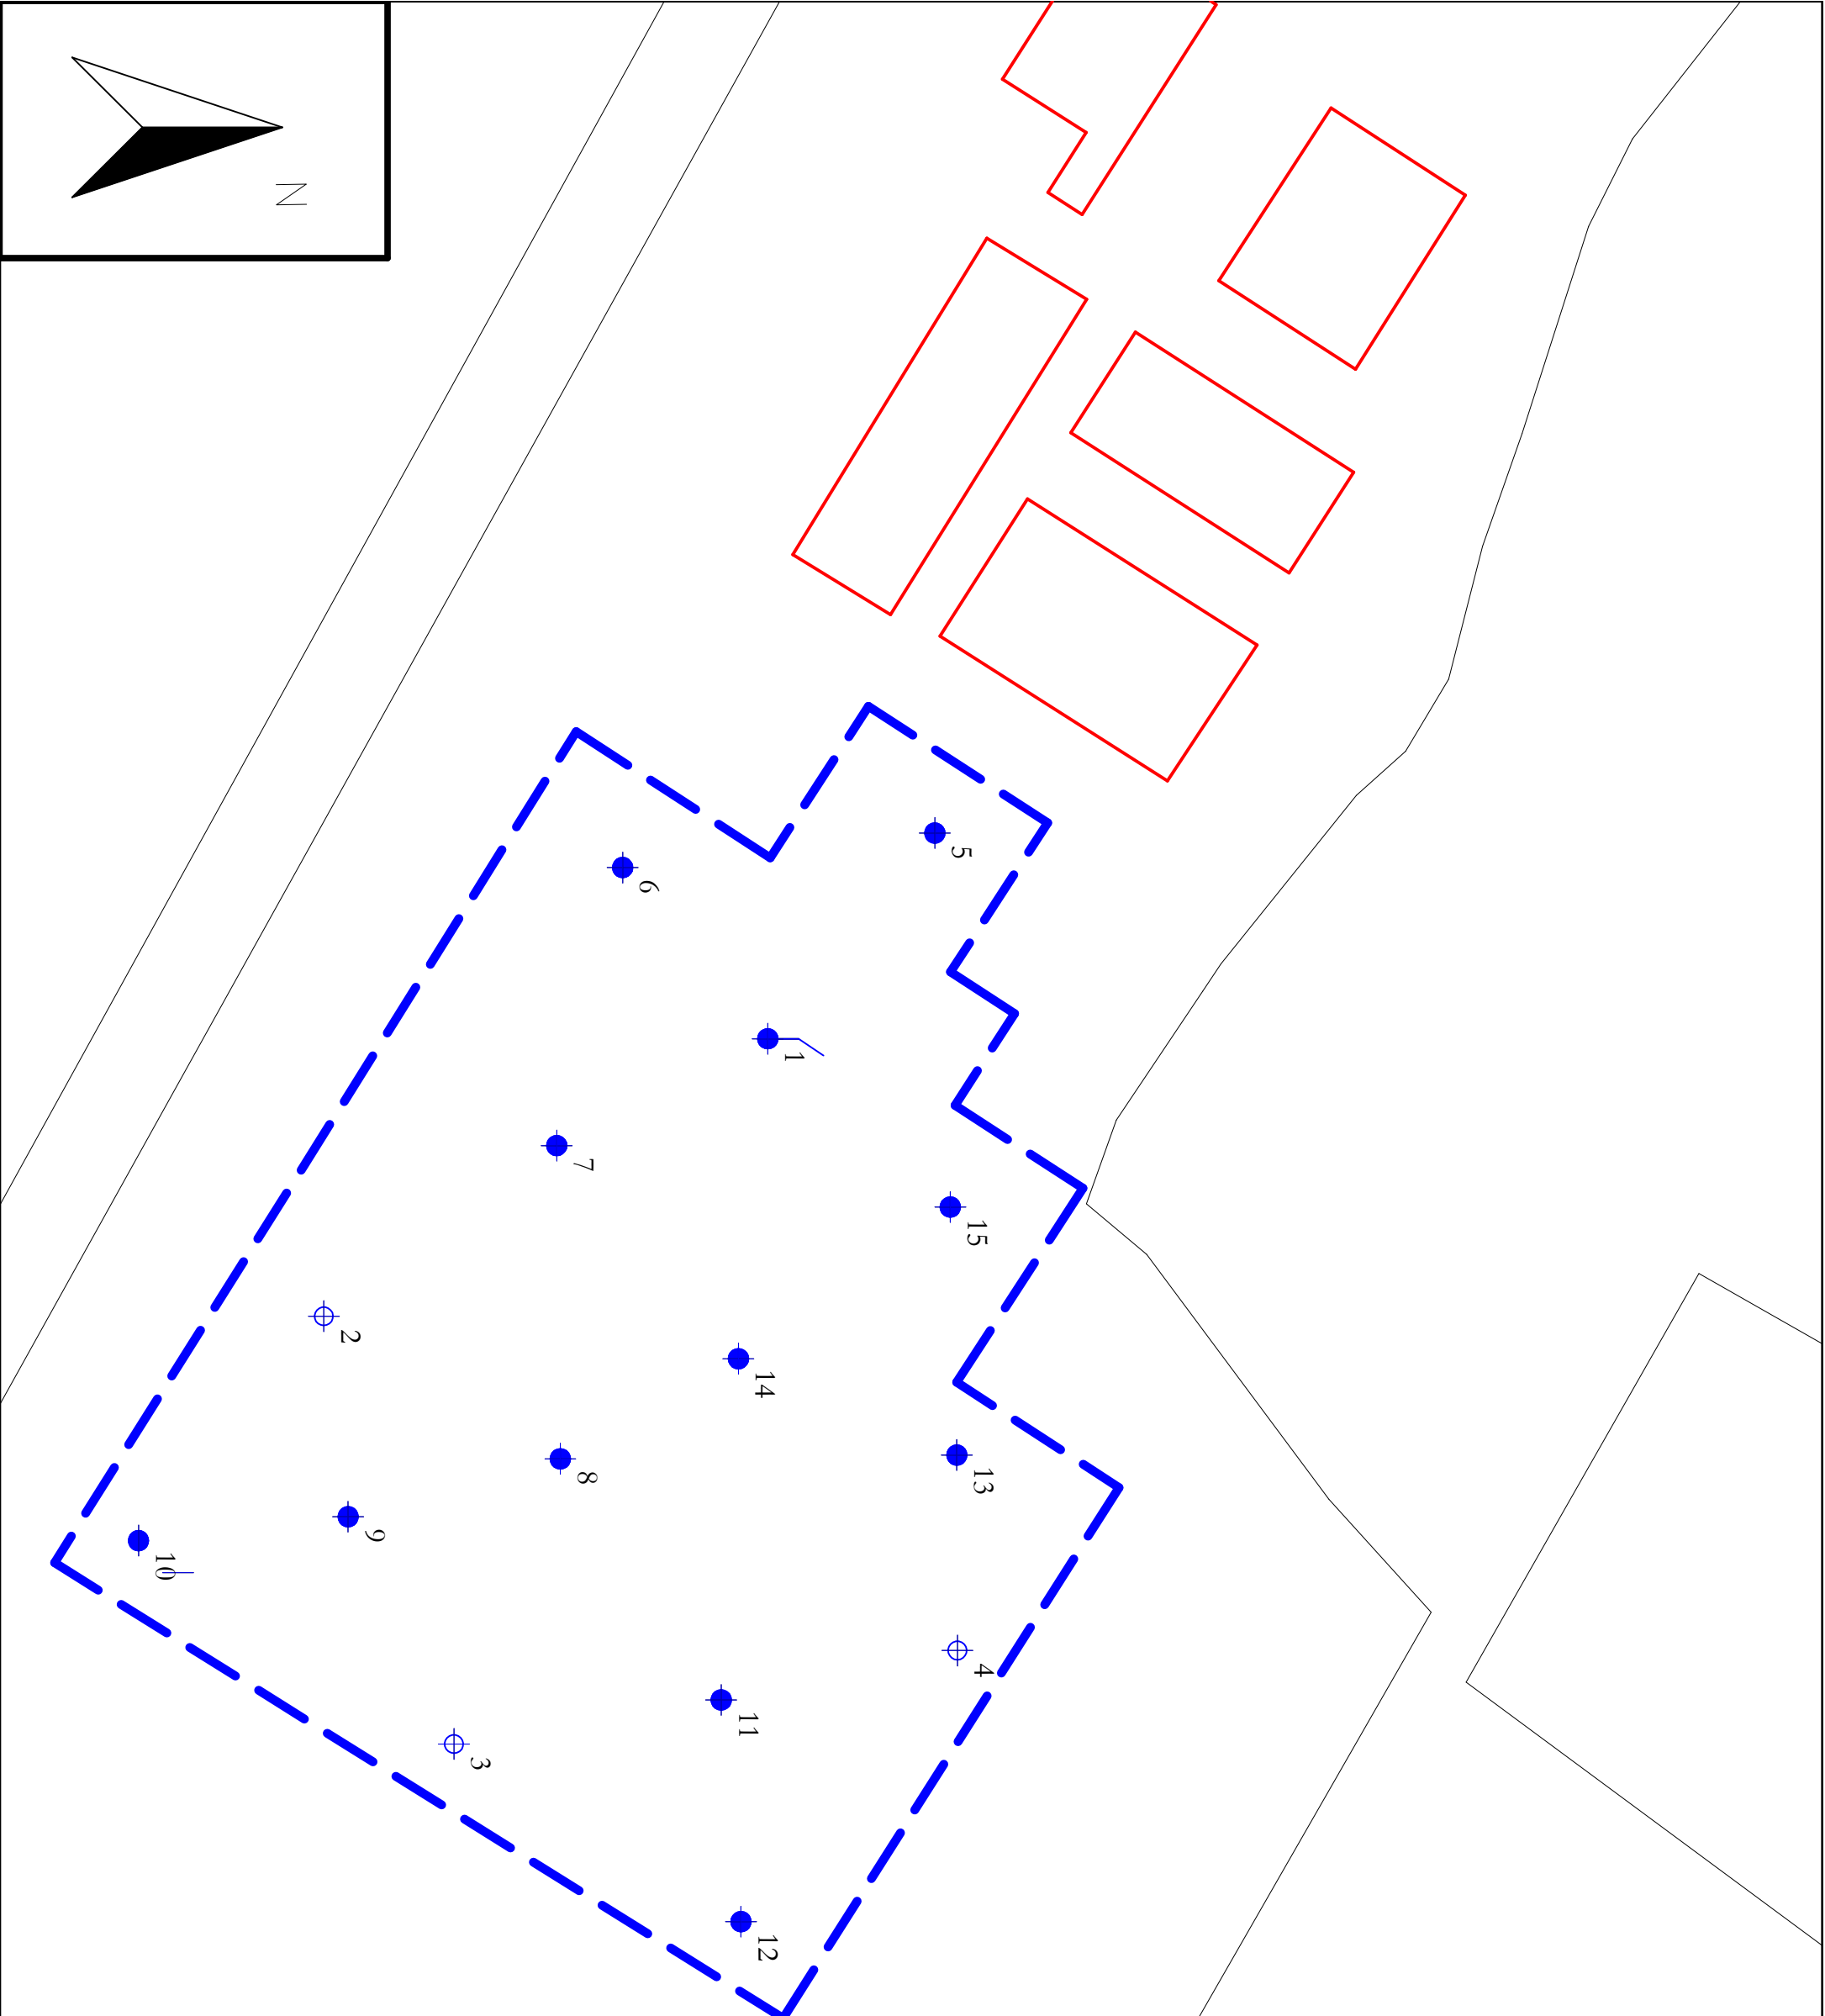
Overzichtstekening boorpunten

De veldwerkzaamheden zijn uitgevoerd op 16 april 2021 (plaatsing peilbuis en monstername grond), 23 april 2021 (monstername grondwater). De positie van de boorlocaties zijn weergegeven in bijlage III.

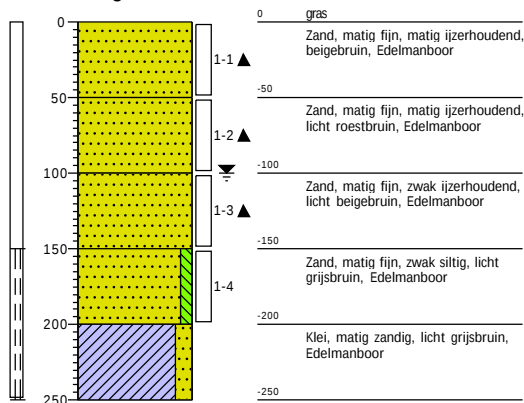
### Boring: 1

| Boring/Gat | Diepte boring (m -mv) | Traject (m -mv) | Grondsoort | Waargenomen bijzonderheden |
|---|---|---|---|---|
| 1 | 2,50 | 0,00 - 0,50 | Zand | matig ijzerhoudend |
| | | 0,50 - 1,00 | Zand | matig ijzerhoudend |
| | | 1,00 - 1,50 | Zand | zwak ijzerhoudend |

Datum: 16-4-2021  
GWS: 100

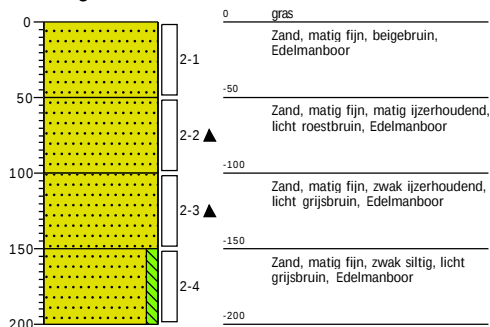
### Boring: 2

| Boring/Gat | Diepte boring (m -mv) | Traject (m -mv) | Grondsoort | Waargenomen bijzonderheden |
|---|---|---|---|---|
| 2 | 2,00 | 0,50 - 1,00 | Zand | matig ijzerhoudend |
| | | 1,00 - 1,50 | Zand | zwak ijzerhoudend |

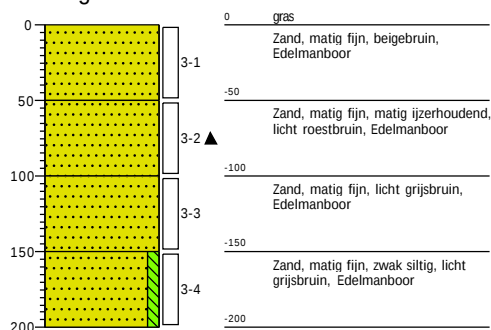
### Boring: 3

| Boring/Gat | Diepte boring (m -mv) | Traject (m -mv) | Grondsoort | Waargenomen bijzonderheden |
|---|---|---|---|---|
| 3 | 2,00 | 0,50 - 1,00 | Zand | matig ijzerhoudend |

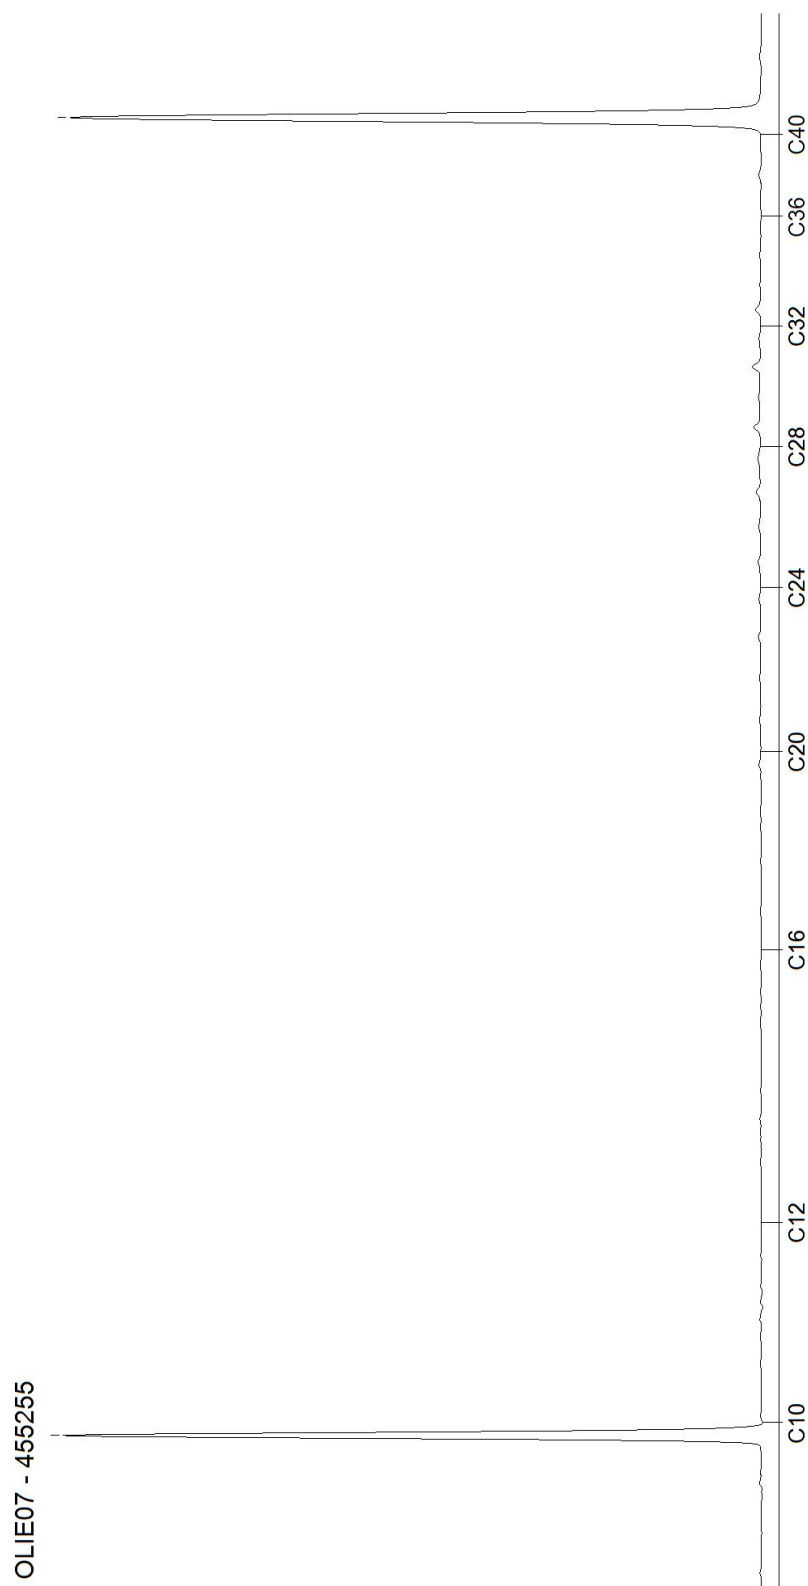
**Monster beschrijving: BM1**

CHROMATOGRAM for Order No. 1037824, Analysis No. 455255, created at 21.04.2021 09:59:02

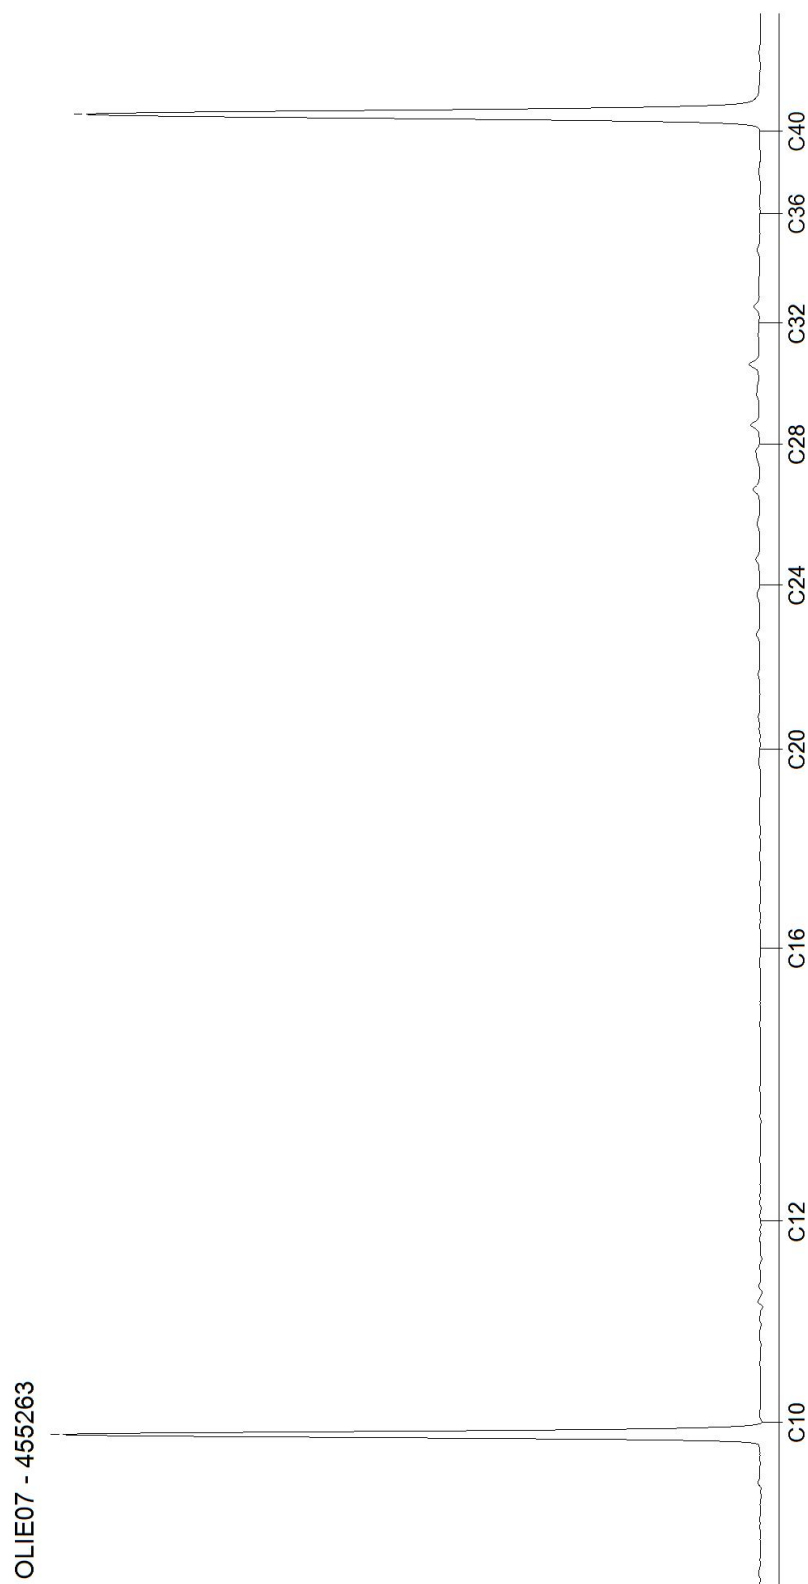
**Monster beschrijving: BM2**

CHROMATOGRAM for Order No. 1037824, Analysis No. 455263, created at 21.04.2021 09:59:02

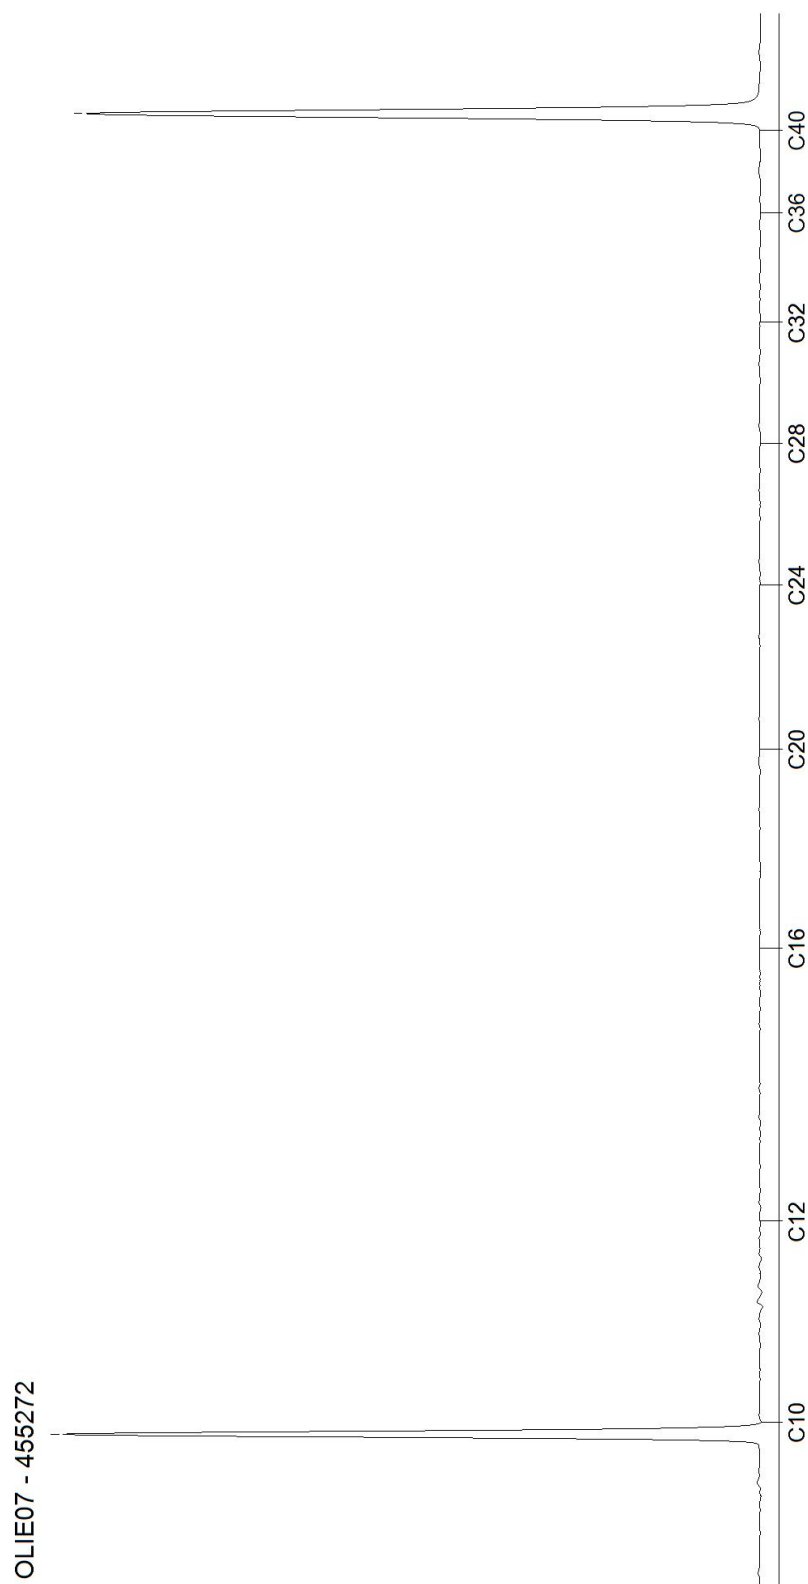
**Monster beschrijving: OM1**

CHROMATOGRAM for Order No. 1037824, Analysis No. 455272, created at 21.04.2021 09:59:02

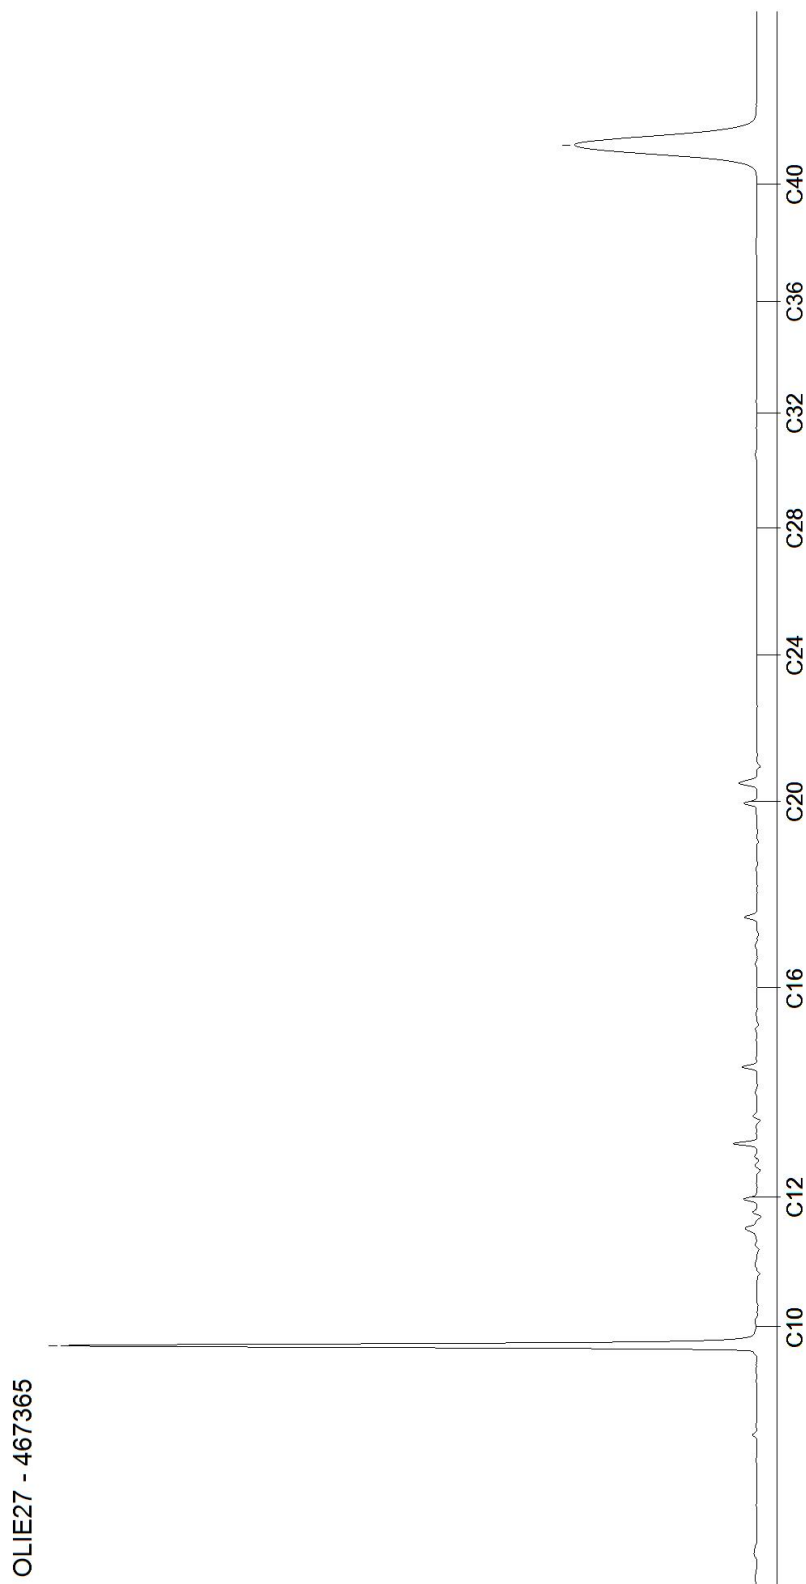
**Monster beschrijving: Pb1wm1**

De aangetroffen lichte verhogingen in het grondwatermonster zijn het gevolg van een verhoogde rapportagegrens. Dit komt doordat chromatografische co-elutie optreedt wanneer er twee (of meer) verbindingen chromatografisch niet te scheiden zijn vanwege het feit dat beide soorten retentietijden hebben die minder verschillen dan de resolutie van de methode.

Hierdoor zijn wel componenten zichtbaar, maar is niet duidelijk welke piek welke component is.

CHROMATOGRAM for Order No. 1039966, Analysis No. 467365, created at 28.04.2021 07:21:37
