| Onderwerp: | <b>verkennend milieukundig bodemonderzoek<br/>volgens NEN-5740+A1<br/>Legtenbergerstraat sectie A nr. 21 te Weerselo</b> |
| Projectnummer: | <b>19-M8824</b> |
| Opdrachtgever: | <b>BJZ.nu</b> |
| Datum: | <b>03 april 2019</b> |

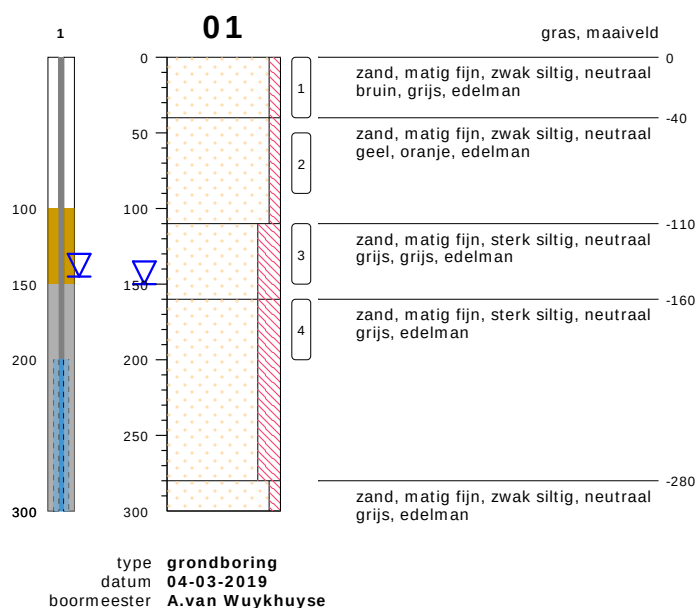
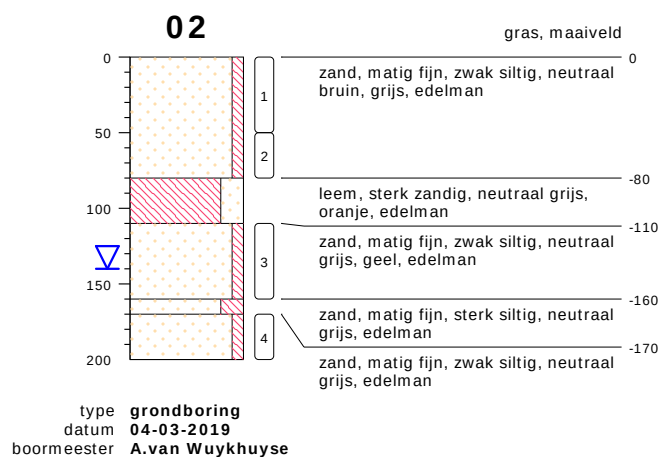
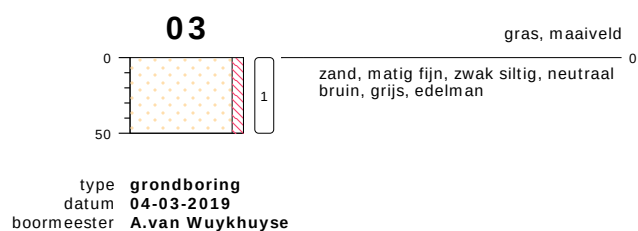
## bodemprofielen **BIJLAGE 3: BOORPROFIELEN**

onderzoek **Legtenbergerstraat naast 28 te Weerselo**  
projectcode **19-M8824**  
datum **03-04-2019**  
getekend conform **NEN 5104**  
pagina **1 van 3**
