**BMA Milieu**

**Rapportnummer** : **AVO.2016.0025**

**Datum** : **23 juni 2016**

**Aanvullend verkennend bodemonderzoek**  
**Kerklaan 63A en 65A**  
**De Lier**  
**Gemeente Westland**

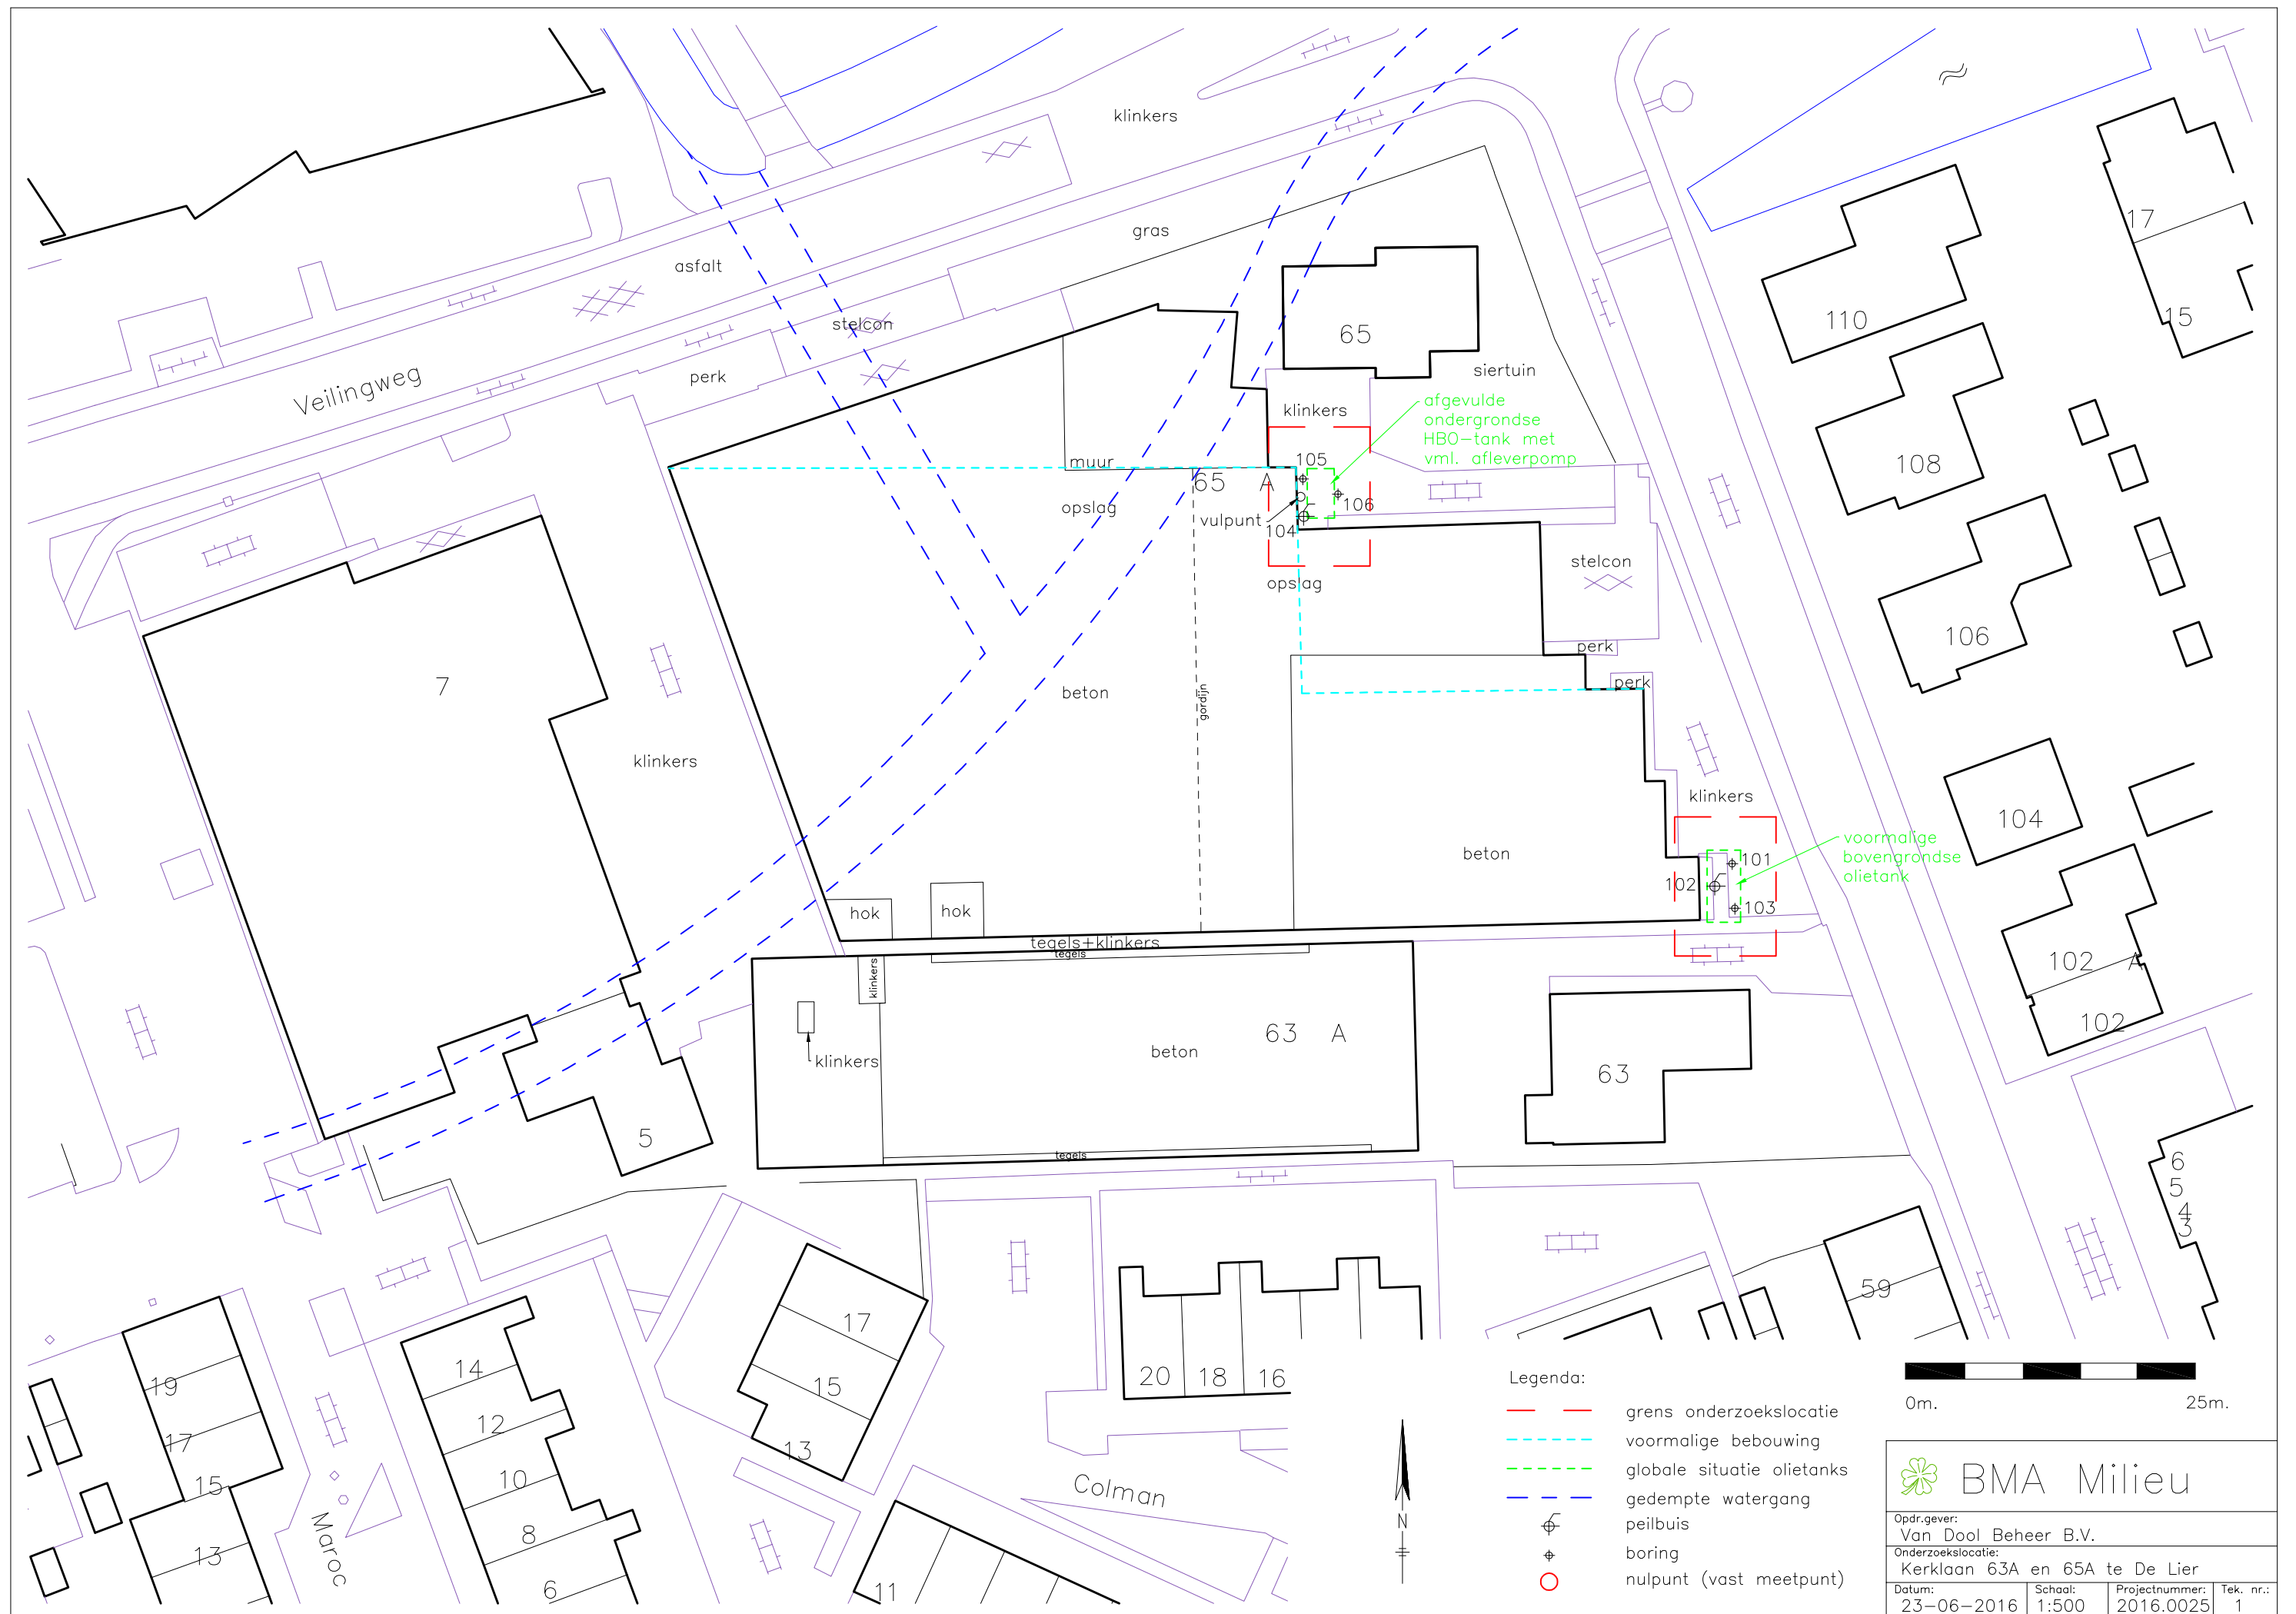
### **Locatie en boringen**

Het veldwerk is op 9 juni 2019 door gecertificeerde medewerkers van BMA Milieu (dhr. R. Barendrecht en dhr. J. de Zeeuw) uitgevoerd. Ter plaatse zijn zes boringen uitgevoerd, waarvan twee boringen zijn afgewerkt als peilbuis. In tabel 2 staan de uitgevoerde boringen vermeld. Voor nadere gegevens over de plaats van de boringen en de peilbuizen wordt verwezen naar bijlage 2.

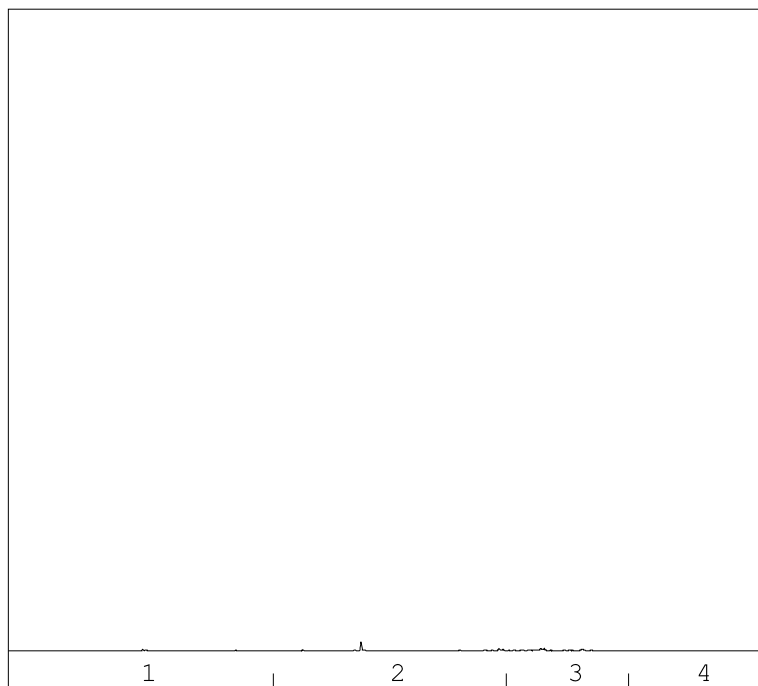
## OLIECHROMATOGRAM

Mengmonster MM2, bestaande uit de zintuiglijk zwak tot matig puinhoudende deelmonsters 101 (0,08 - 0,50), 102 (0,00 - 0,50) en 103 (0,08 - 0,50), is niet verontreinigd met minerale olie.

Monstercode : 2367796  
Project omschrijving : 2016.0025-Kerklaan 63A en 65A te De Lier  
Uw referentie : MM2 101 (8-50) 102 (0-50) 103 (8-50)  
Methode : minerale olie (florisil clean-up)

minerale olie gehalte: <35 mg/kg ds

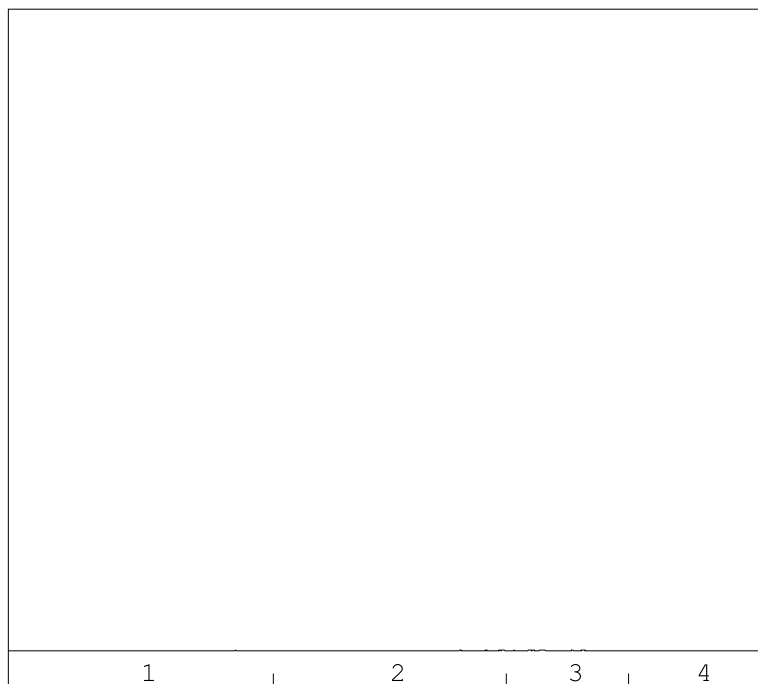
## OLIECHROMATOGRAM

Mengmonster MM3, bestaande uit de zintuiglijk niet verontreinigde deelmonsters 104 (0,80 - 1,10), 105 (0,50 - 1,00) en 106 (0,58 - 1,00), is niet verontreinigd met minerale olie.

Monstercode : 2367797  
Project omschrijving : 2016.0025-Kerklaan 63A en 65A te De Lier  
Uw referentie : MM3 104 (80-110) 105 (50-100) 106 (58-100)  
Methode : minerale olie (florisil clean-up)

minerale olie gehalte: <35 mg/kg ds

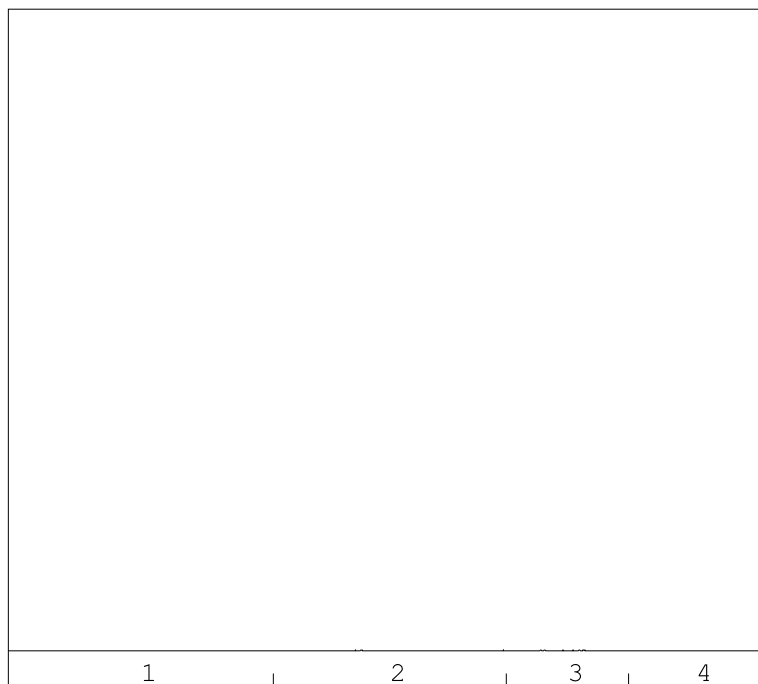
## OLIECHROMATOGRAM

Mengmonster MM4, bestaande uit de zintuiglijk niet verontreinigde deelmonsters 105 (1,00 - 1,30) en 106 (1,00 - 1,50), is niet verontreinigd met minerale olie.

Monstercode : 2367798  
Project omschrijving : 2016.0025-Kerklaan 63A en 65A te De Lier  
Uw referentie : MM4 105 (100-130) 106 (100-150)  
Methode : minerale olie (florisil clean-up)

minerale olie gehalte: <35 mg/kg ds

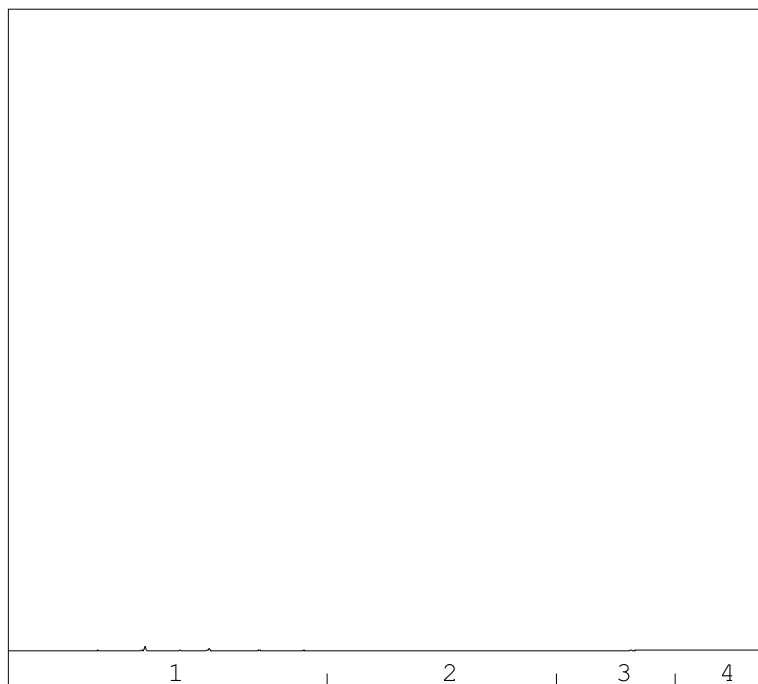
## OLIECHROMATOGRAM

Het grondwater afkomstig uit peilbuis Pb 102 is niet verontreinigd met minerale olie en aromaten.

Monstercode : 2468196  
Project omschrijving : 2016.0025-Kerklaan 63A en 65A te De Lier  
Uw referentie : 102 (102-102-1)  
Methode : minerale olie (florisil clean-up)

minerale olie gehalte: <50 µg/l

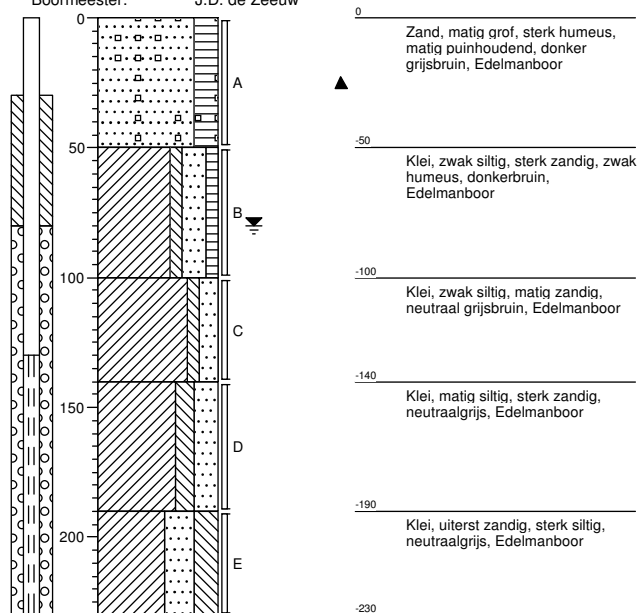
### Boring: 102

| boring | traject<br>(m-mv) | waargenomen bijzonderheden |
|---|---|---|
| 102 | 0,00 - 0,50 | matig puinhoudend |

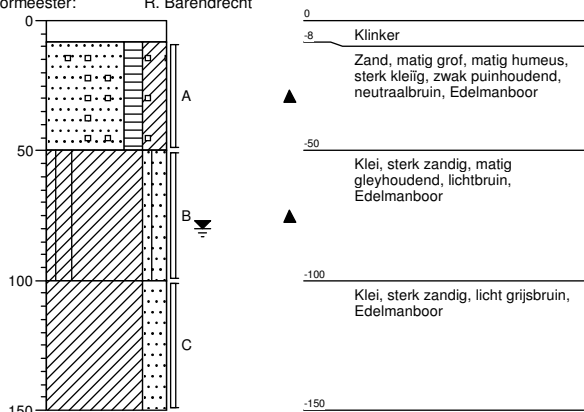
### Boring: 103

| boring | traject<br>(m-mv) | waargenomen bijzonderheden |
|---|---|---|
| 103 | 0,08 - 0,50 | zwak puinhoudend |

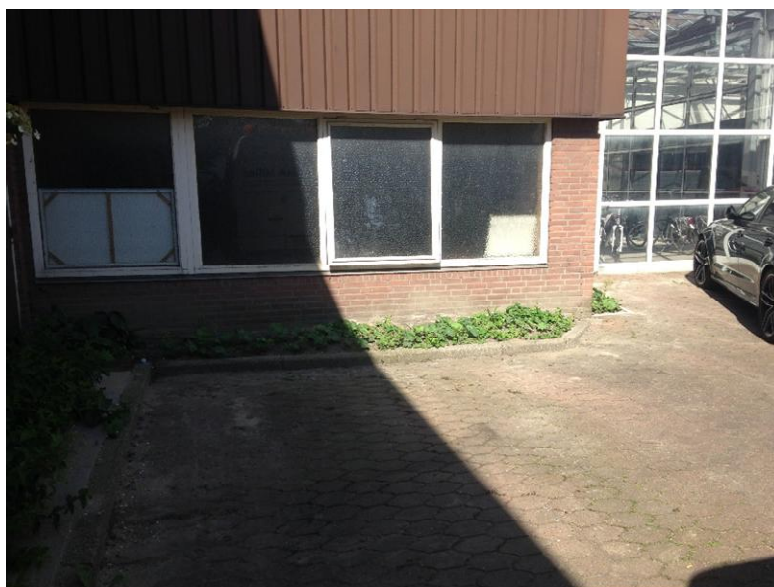
Ter plaatse van de afgevulde ondergrondse olietank met voormalig afleverpomp is in de grond en het grondwater geen verontreiniging aangetoond.

ligging afgefulde ondergrondse olietank

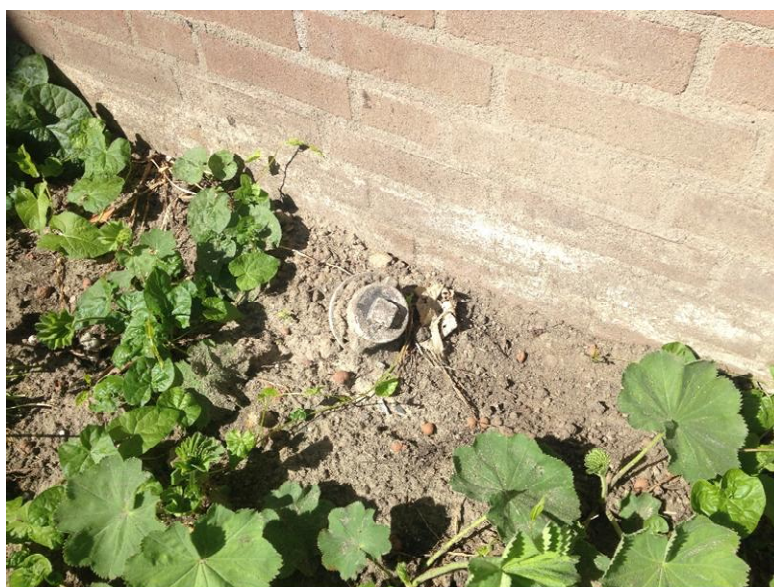
vulpunt van afgefulde ondergrondse olietank

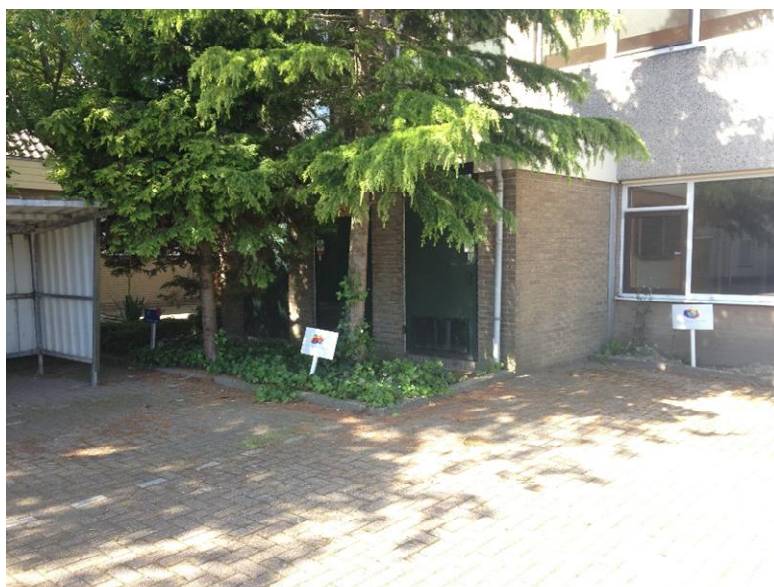
Ter plaatse van de voormalige bovengrondse olietank is in de grond en het grondwater geen verontreiniging aangetoond.

ligging voormalige bovengrondse olietank
