RAPPORT
betreffende een
verkennend
bodemonderzoek
Plantage 48
te Oude Wetering

Datum : 29 april 2016
Kenmerk : 1603J161/DBI/rap1
Auteur : De heer D.D.C.A. Bijl

In opdracht van Van der Geest Oud Ade BV is een verkennend milieukundig bodemonderzoek verricht op de locatie Plantage 48 te Oude Wetering.

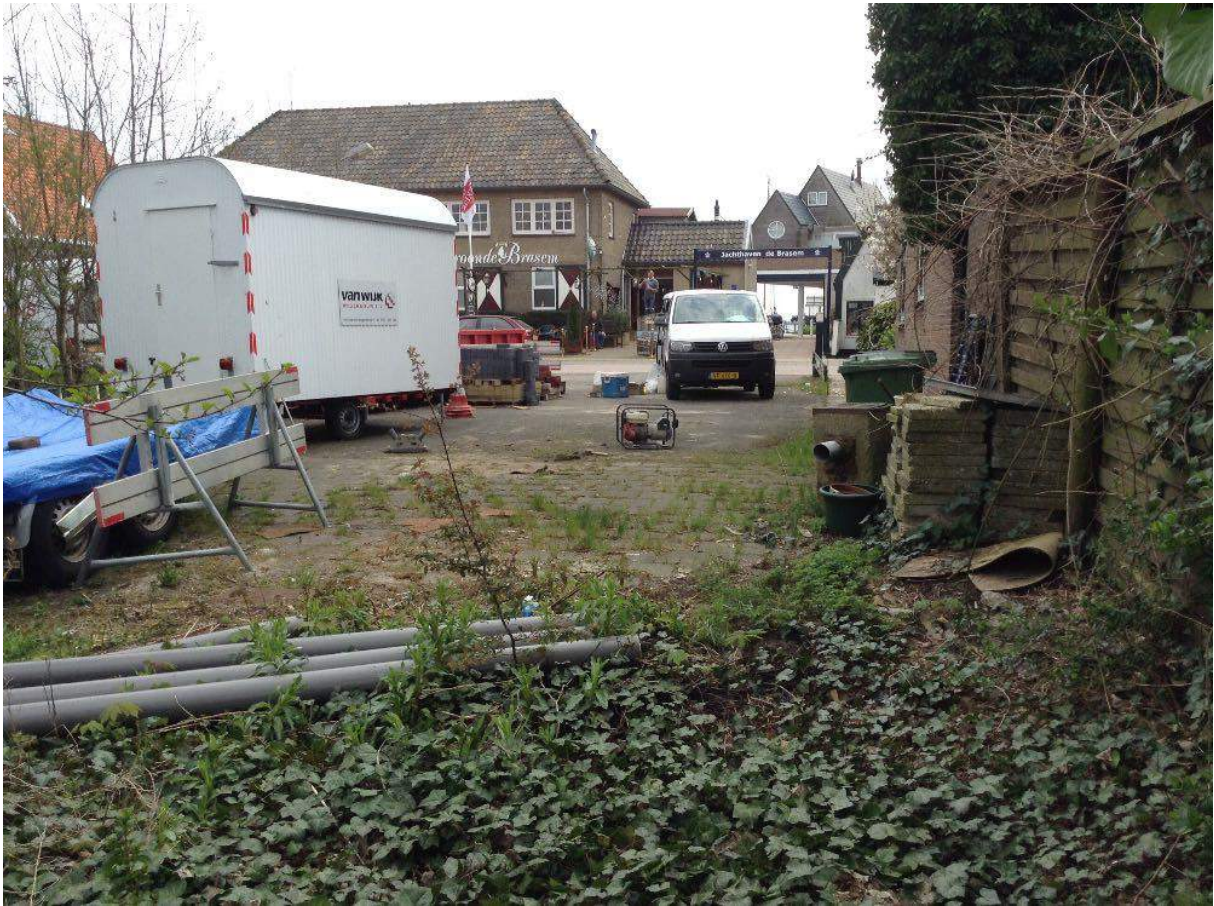
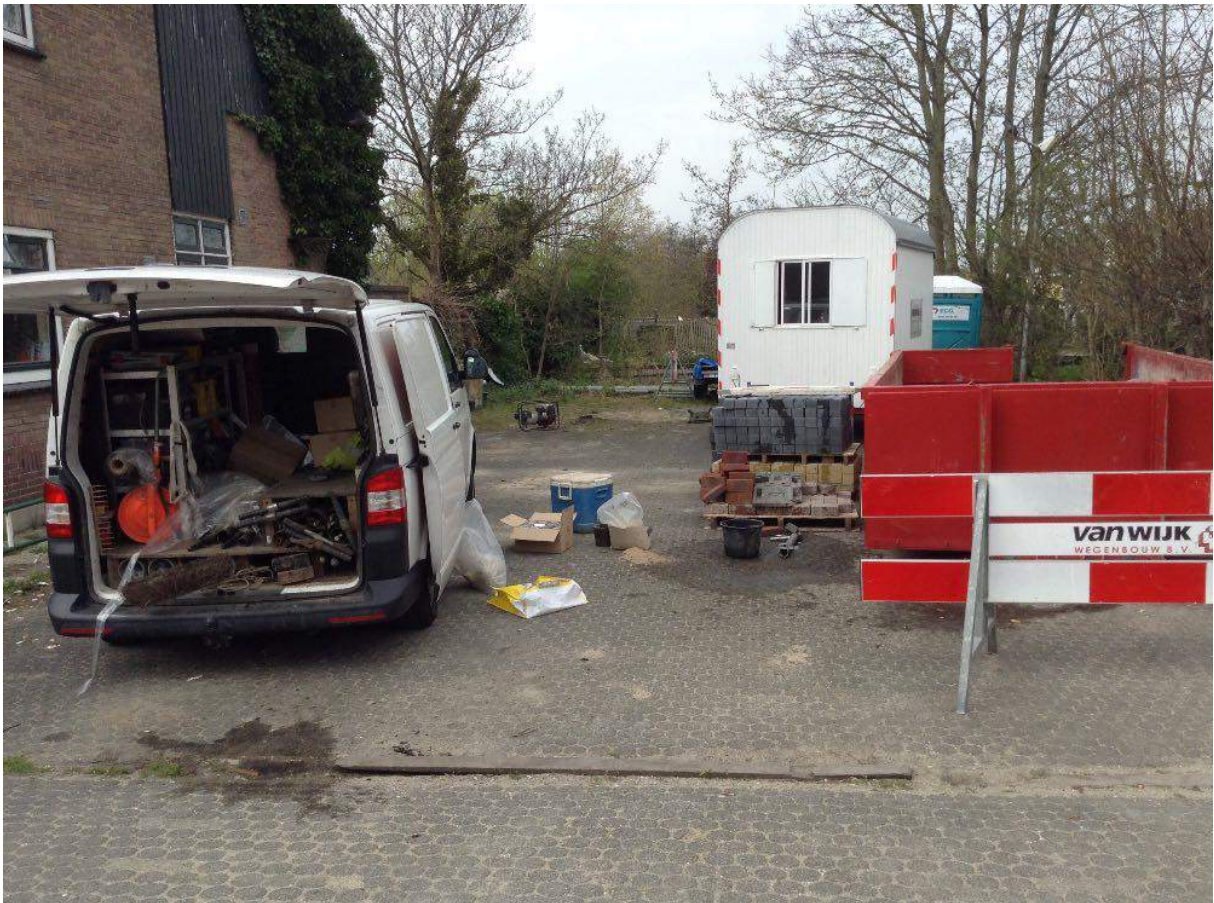
BIJLAGE 5
FOTOREPORTAGE

Op 14 april 2016 heeft een locatie-inspectie plaatsgevonden inzake het huidige gebruik. De locatie is momenteel in gebruik als zijnde opslagterrein. Men is voornemens om een bergruimte/stalling met daarboven twee starters appartementen te realiseren. Overige aspecten ten aanzien van de onderzoekslocatie staan hieronder beknopt omschreven:

- tijdens de locatie-inspectie zijn op het maaiveld van de onderzoekslocatie geen asbestverdachte materialen waargenomen;
- op en in de nabijheid van de onderzoekslocatie zijn geen zakkingen dan wel ophogingen in het maaiveld waargenomen welke kunnen duiden op de aanwezigheid van mogelijke (sloot)dempingen;
- ter plaatse van de onderzoekslocatie zijn geen huidige dan wel voormalige (bodem)bedreigende activiteiten waargenomen die een mogelijke bodemverontreiniging (hebben) kunnen veroorzaken.
