## Julianastraat 92-94 te Moerkapelle

Milieuhygiënisch vooronderzoek  
Verkennd bodemonderzoek

Kenmerk : 1810L948/PMU/rap3  
Datum : 16 april 2019

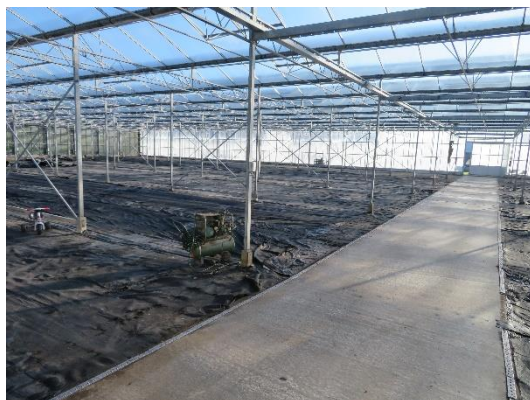
Foto 3: Binnenzijde kas.

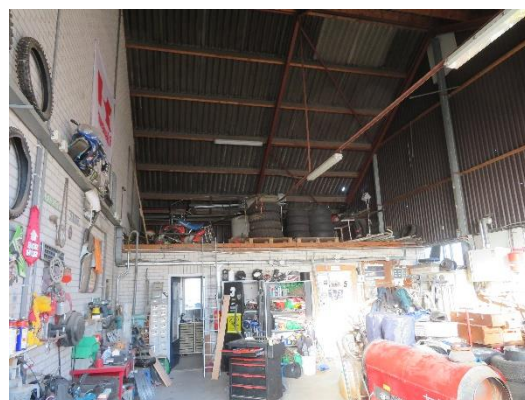
Foto 4: Binnenzijde loods.
