**ArcheoPro rapport
Nr. 13034**

**Heierhof 25, Baarlo
Gemeente Peel en Maas**

**Een cultuurhistorische analyse
en waardebeoordeling**

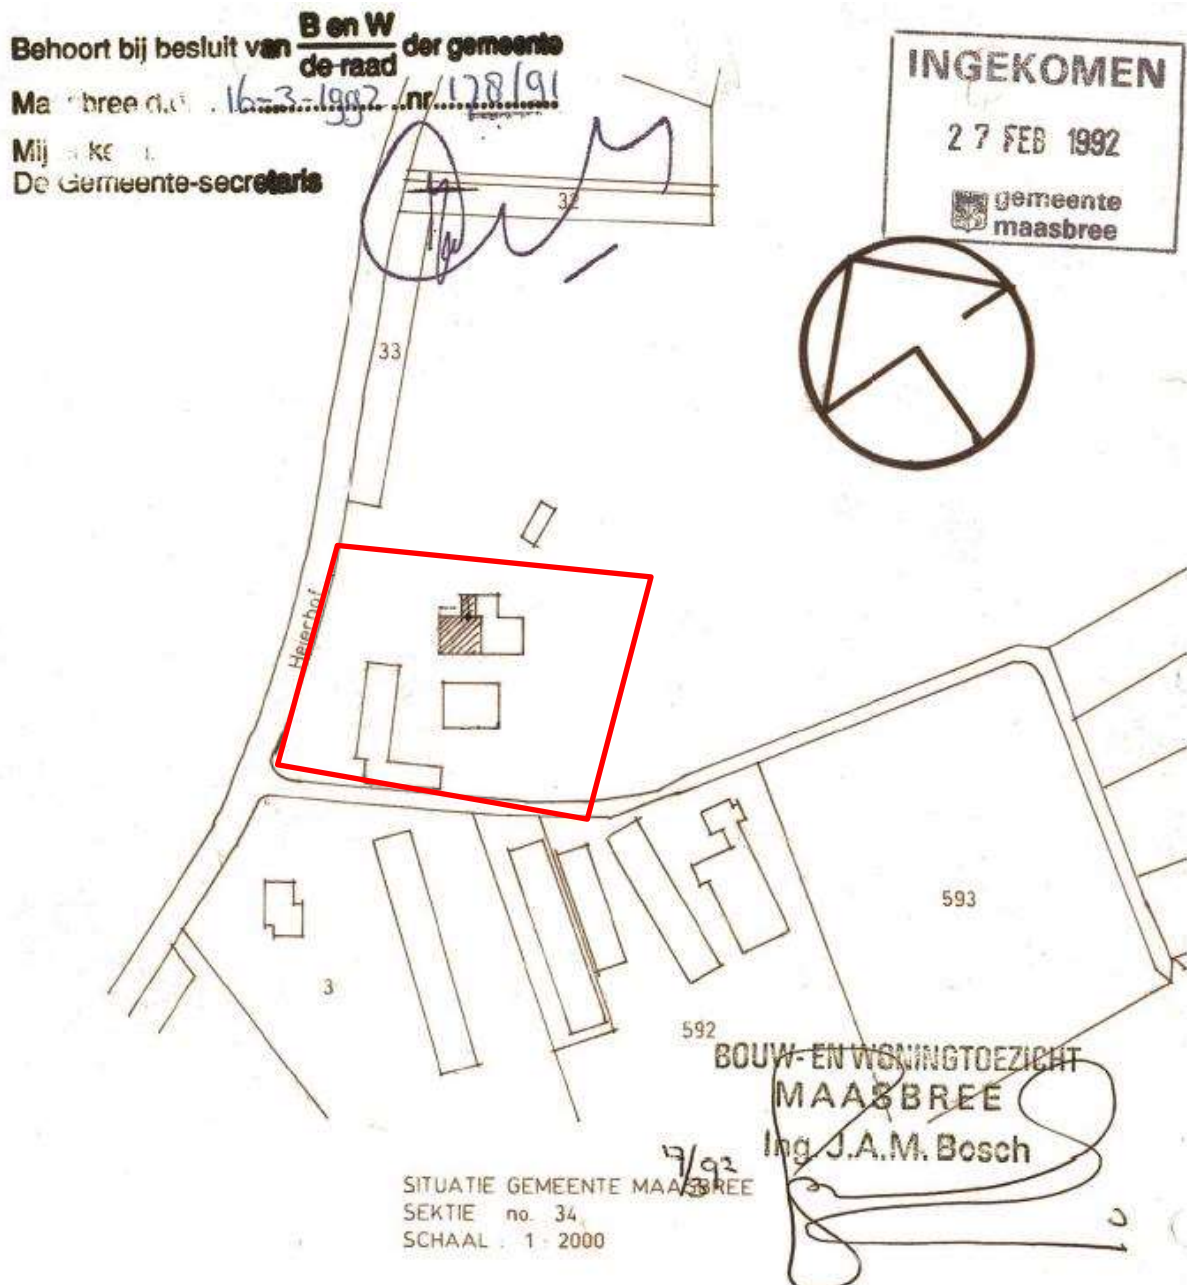
Figuur 2: Uitsnede van de vergunde bouwtekening waarop de woningsplitsing is goedgekeurd d.d. voorjaar 1992. Het plangebied is in rood omlind.

- Opdrachtgever: Dhr. H. Coenen, Heierhof 25 te Baarlo
- Aanleiding: Reparatie van het vigerende bestemmingsplan ter legalisatie van een woningsplitsing (kadastraal en op basis van een gemeentelijke bouwvergunning geëffectueerd in 1992; zie figuur 2)
- Datum uitvoering veldbezoek: 22 juni 2013
- Bevoegd gezag: Gemeente Peel en Maas
- Bewaarplaats documentatie: ArcheoPro

In 1992 is de huidige boerderij officieel op basis van een gemeentelijke bouwvergunning kadastraal opgesplitst in twee wooneenheden. Hierbij is het stalgedeelte van de boerderij verbouwd tot woonhuis. Hierbij zijn de voedersilo's verwijderd en is de afhangende aanbouw langs het stalgedeelte van de boerderij deels gesloopt, zijn nieuwe gaten voor ramen en deuren gemaakt en zijn de oude gaten in de gevel (staldeuren en stalramen) vakkundig dichtgezet met de originele steen. De noordwestelijke zijgevel is hierbij volledig herbouwd.

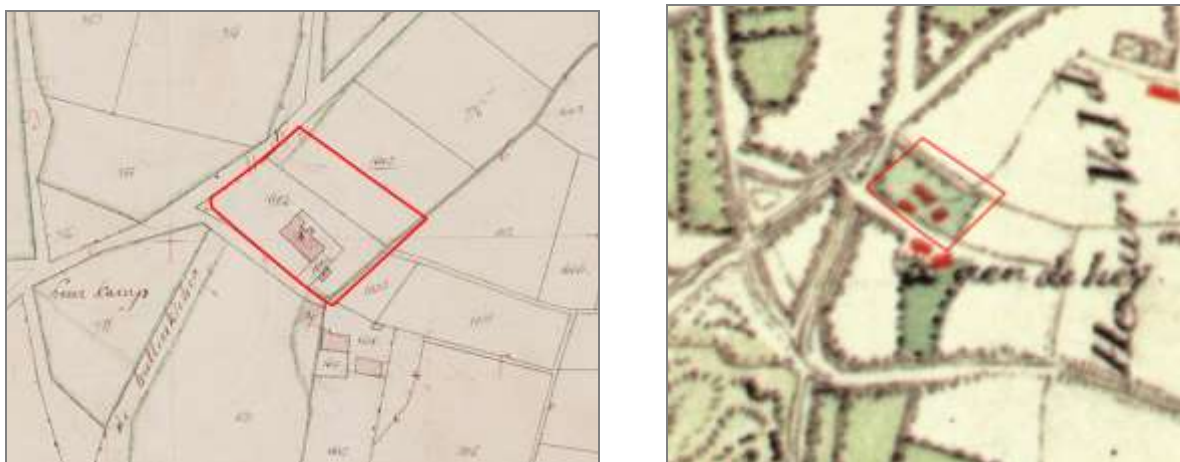
Figuur 5: Uitsnede van de oude kaarten; links de kadastrale minuut uit ca. 1832 en rechts de Tranchotkaart uit ca. 1810. Het plangebied is telkens rood omljnd.

Het op het schilderij van Windhausen afgebeelde bouwvolume komt nagenoeg volledig overeen met het bouwvolume zoals dat op de kadastrale minuut uit circa 1832 is afgebeeld (figuur 5, links). Het betreft een volume met aan de achterzijde enkele uitbouwen, vermoedelijk ten behoeve van opslag. Op de kadastrale minuut was de oostelijke uitbouw nog niet verlengd tot aan de oostelijke kopgevel, ten tijde van het schilderij (begin 20^{ste} eeuw) had de uitbreiding reeds plaatsgevonden.

Op merkelijk is wel dat een andere oude kaart uit begin 19^{de} eeuw (de Tranchotkaart uit ca. 1810) meerdere bouwvolumes weergeeft (figuur 5, rechts). Twee daarvan zijn evenwijdig aan de Heierhof, één staat er bijna loodrecht op. Op basis van de omvang van de volumes wordt verondersteld dat het meest noordelijk volume de oude boerderij betreft en dat de twee andere volumes bijgebouwen dan wel stallen zijn.

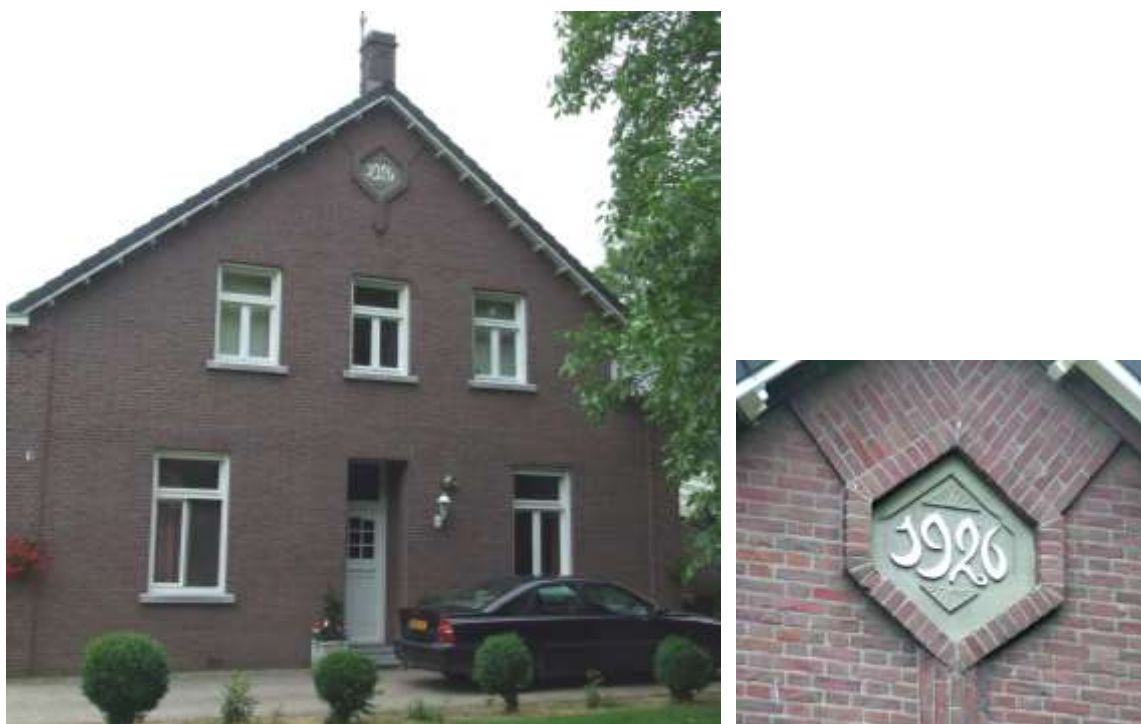
Figuur 6: Oostelijke topgevel van de nieuwe boerderij. Het ornament geeft het bouwjaar 1926 weer. Foto R. Paulussen d.d. 22 juni 2013.

Tot het begin van de 20^{ste} eeuw (ca. 1925) heeft het plangebied weinig doorgemaakt (figuur 7A en 7B). Omstreeks 1926 heeft met ten noorden van de oude hallehuisboerderij een nieuw langgevelboerderij gebouwd. Het muurornament in de kopgevel verwijst daar nog naar (figuur 6). De oude boerderij bleef echter nog bestaan en in gebruik.

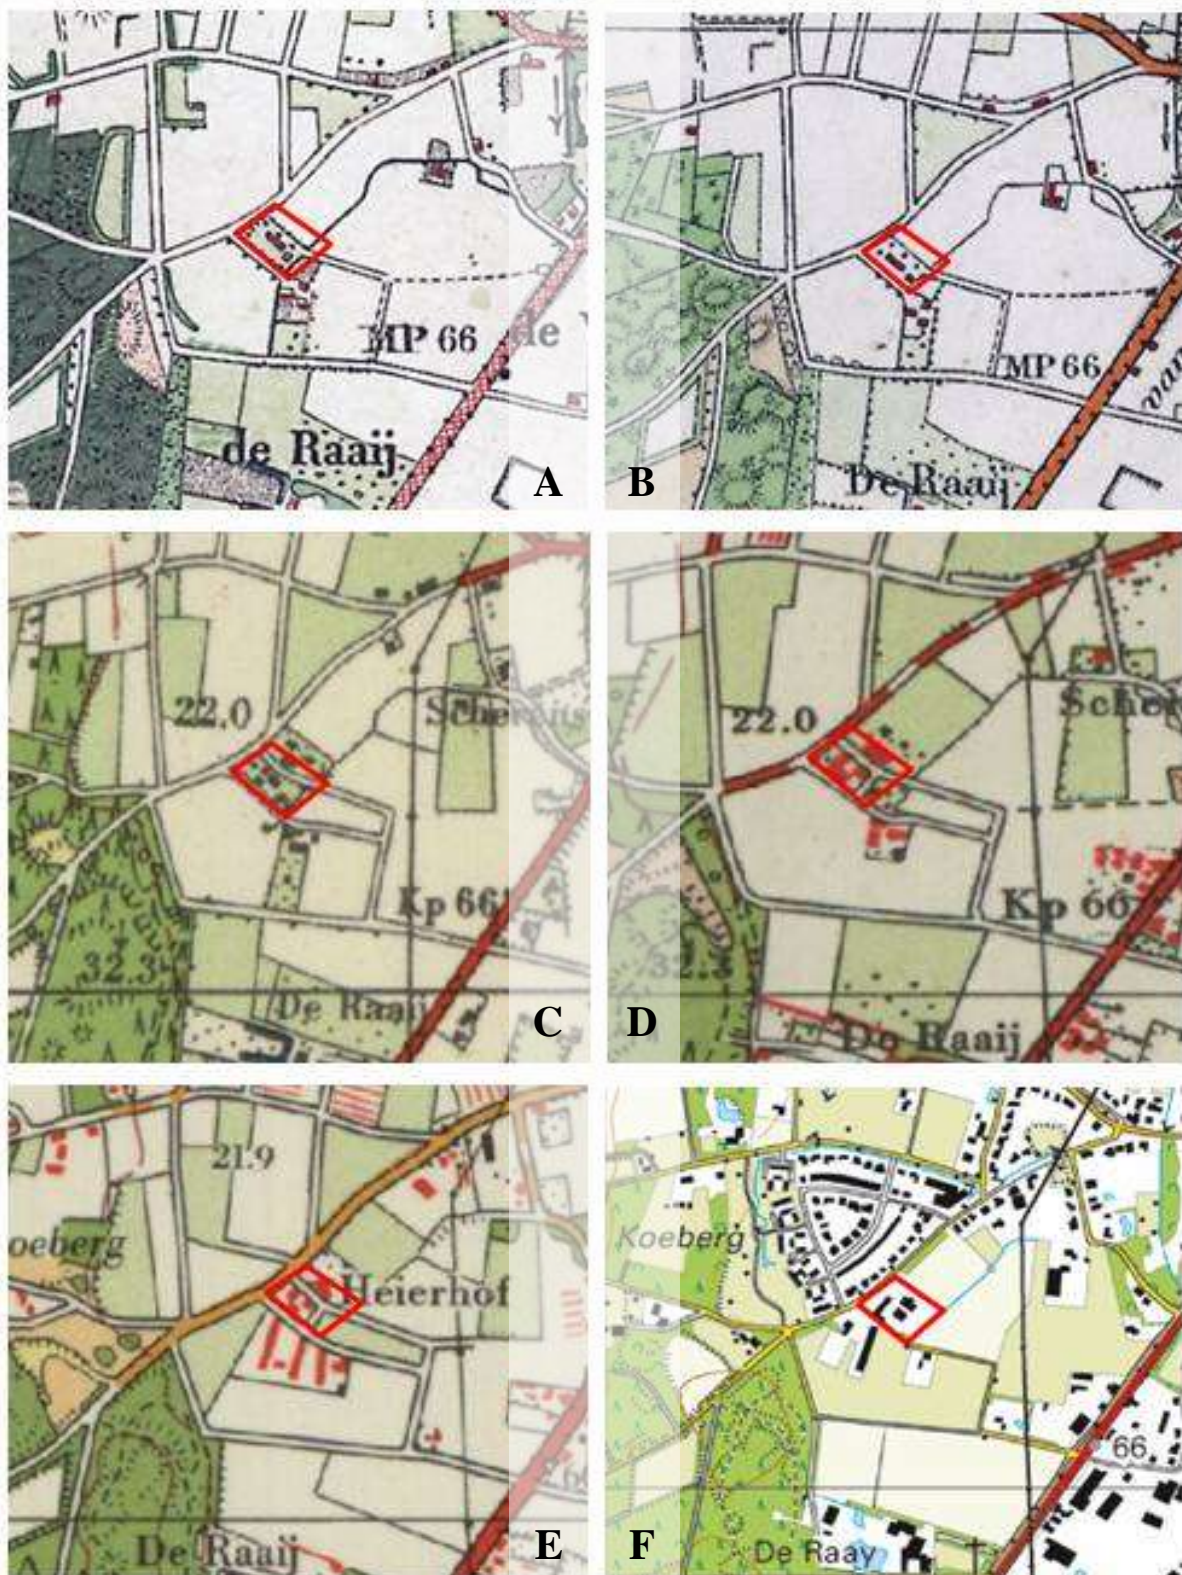
Figuur 7: Uitsnede van verschillende oude kaarten uit 1905 (A), uit 1925 (B), uit 1954 (C), uit 1958 (D), uit 1967 (E) en uit 2011 (F). Het plangebied is telkens rood omlijnd.

In 1944 is de oude boerderij door oorlogsgeweld afgebrand. Een foto van direct na de oorlog geeft het desolate beeld van de vernielde boerderij weer (figuur 8). De contouren van de oude boerderij alsook de westelijke kopgevel staan nog recht. De structuur van de huidige bijgebouwen en nieuwe boerderij is medio 20^{ste} eeuw reeds aanwezig. Deze structuur is op de recentere topografische kaarten uit de jaren 1950 ook steeds te zien (kaarten van 1954 en 1958, figuren 7C en 7D).

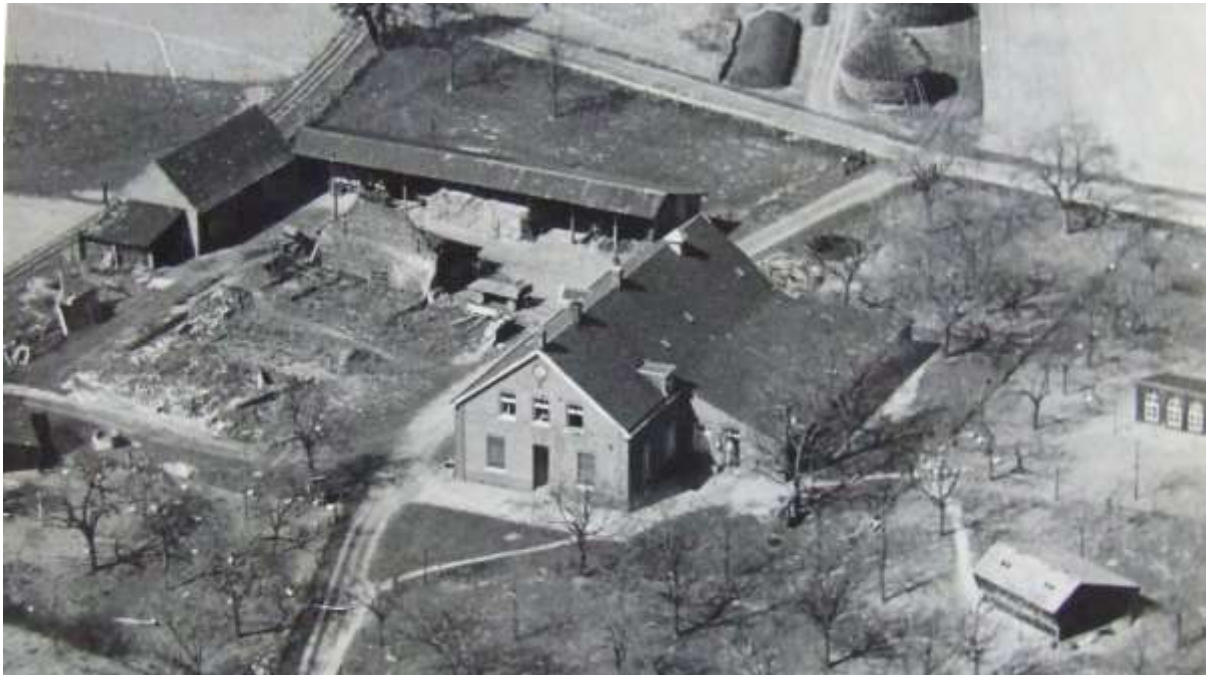
Figuur 8. Luchtfoto van het plangebied met de oorlogsschade aan de vrijwel verdwenen oude boerderij. Jaartal onbekend, maar vermoedelijk omstreeks 1945.

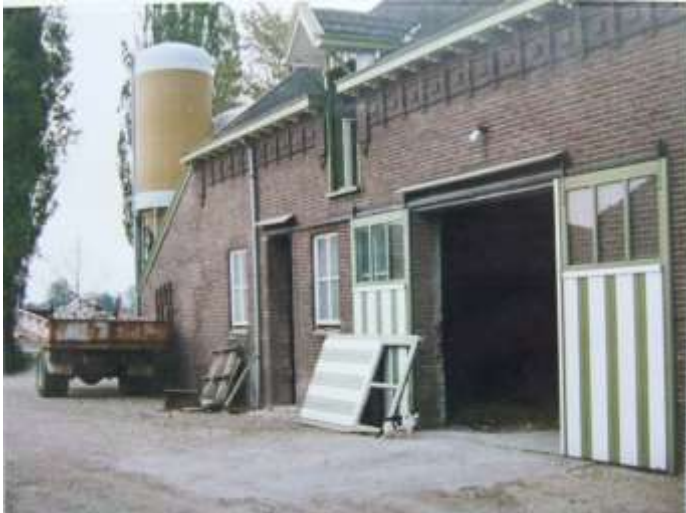
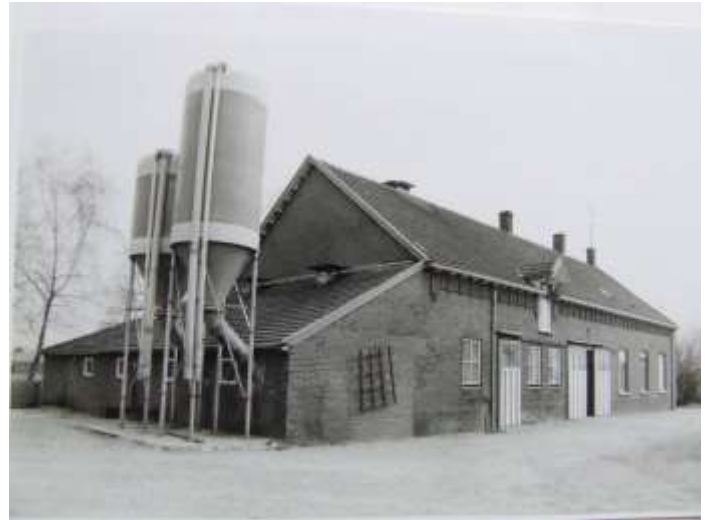
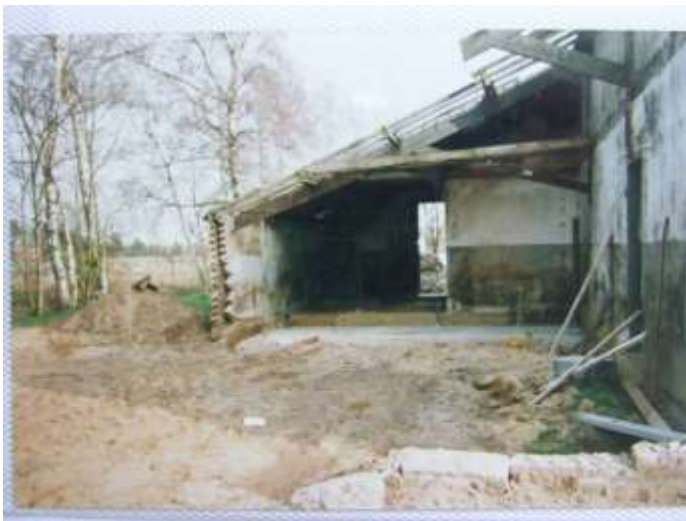
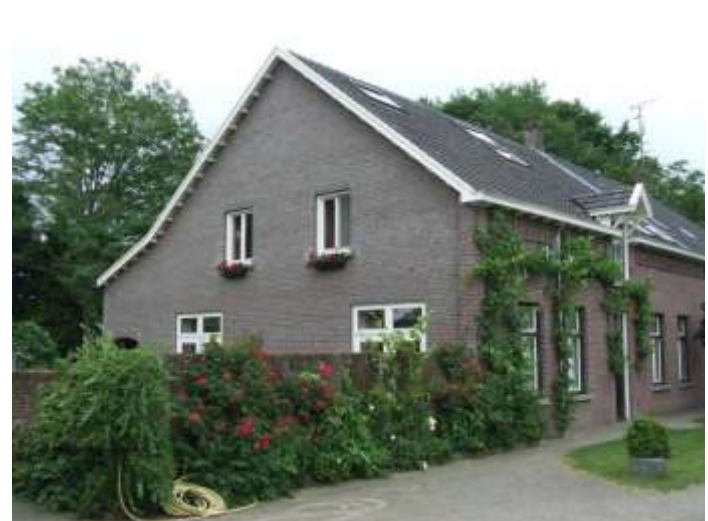
Figuur 10. foto's van de nieuwe boerderij ten behoeve van de woningsplitsing in 1992 (boven), van tijdens de verbouwing (linksonder) en het eindresultaat (rechtsonder).

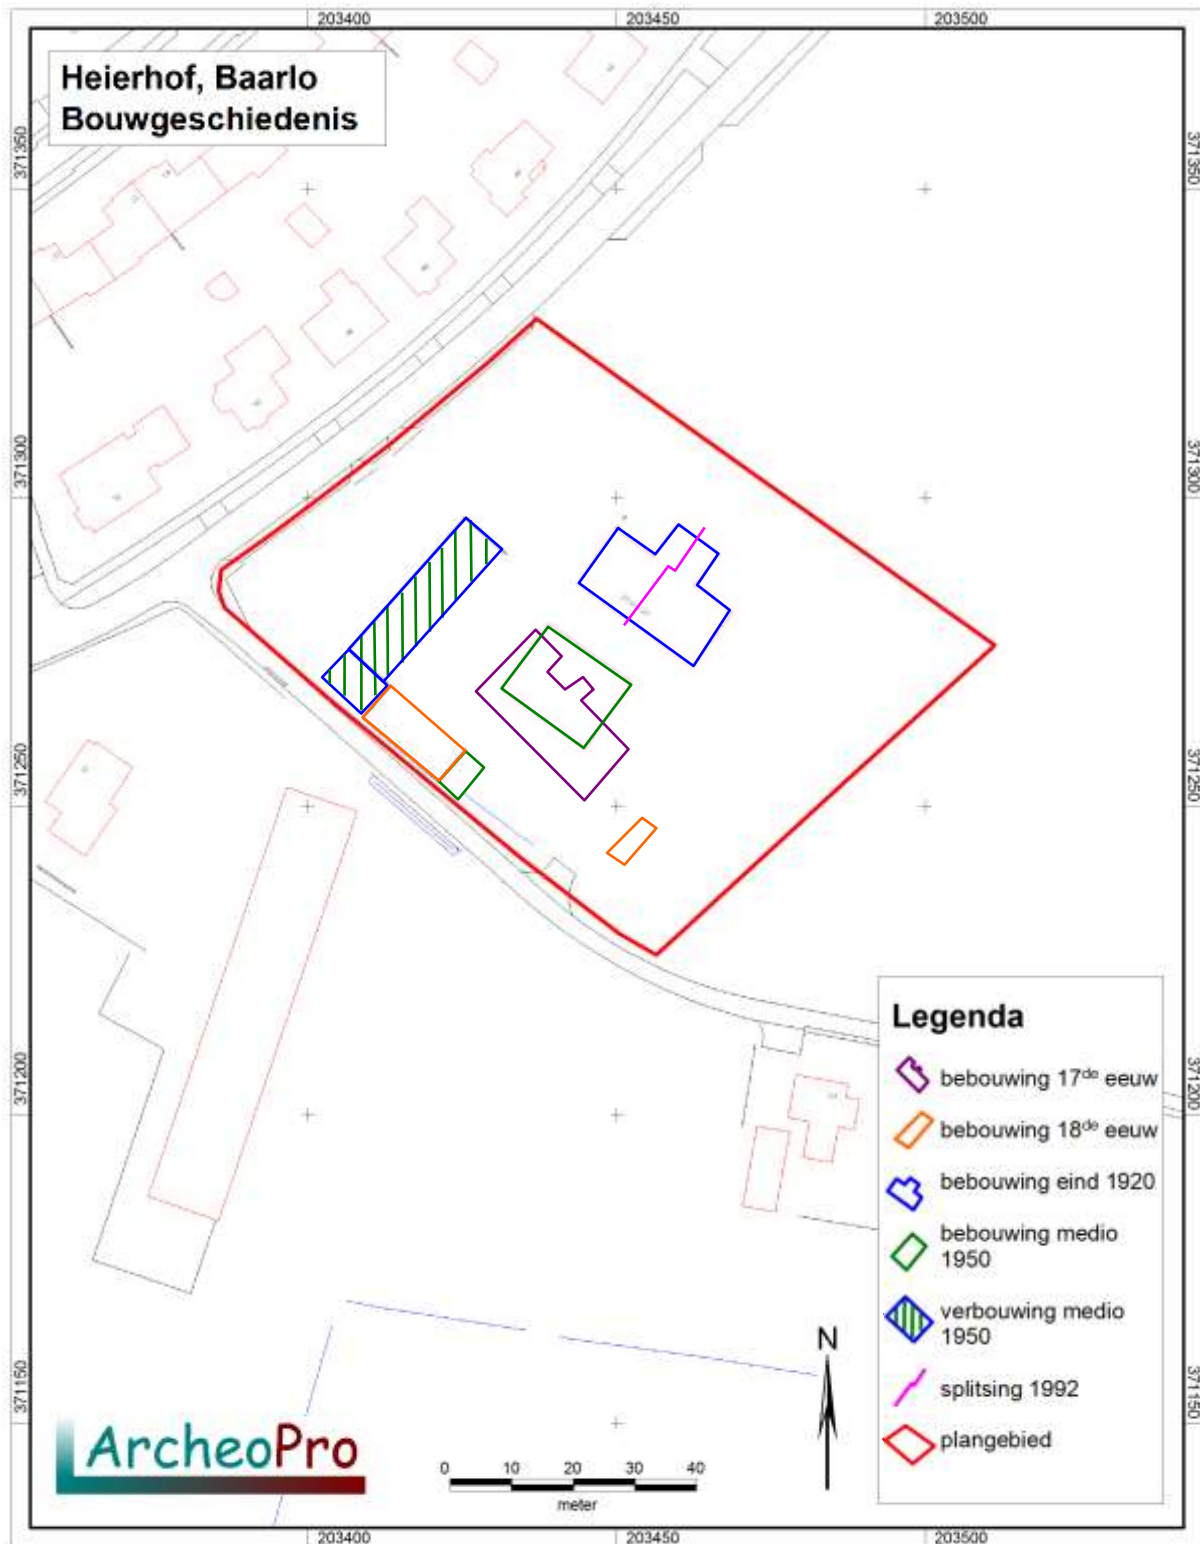
Figuur 11. Bouwgeschiedenis van het complex.

Een uitgebreide fotoreportage van het object en de directe omgeving in de staat zoals het zich nu bevindt, is opgenomen in bijlage 1. Een samenvatting van de bouwgeschiedenis van het complex is afgebeeld op figuur 11.

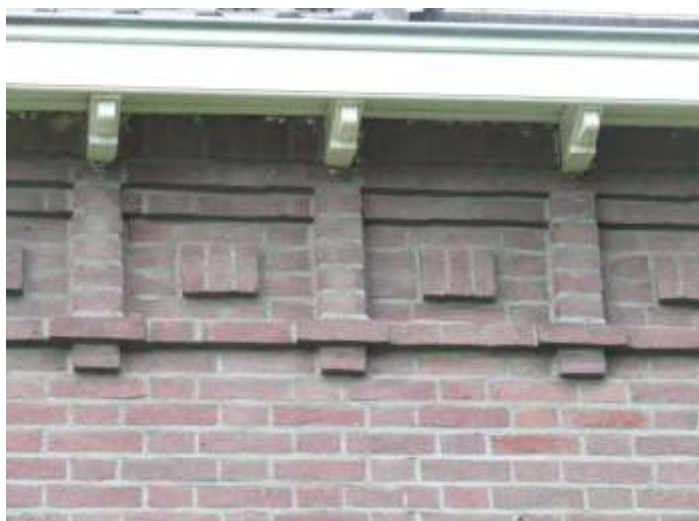
7. Detail van de sierlijst.

De nieuwe boerderij is in 1926 gebouwd als langgevelboerderij met een gedeelte voor wonen en een gedeelte voor veestalling en opslag. Bijzondere stijlkenmerken langs de buitengevel zijn de gemetselde friesversiering, de kroonlijst en het hooiluik/raam. Zij typeren het gebouw. De combinatie van woon-stalhuis met daaromheen bijgebouwen is traditioneel. Inpandig is het gebouw volledig modern geconstrueerd met uitzondering van de kapconstructie.

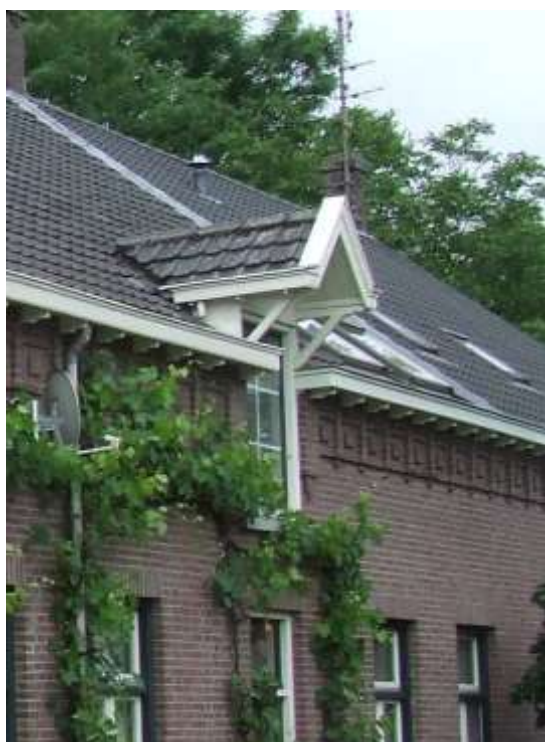
9. Het hooluik/raam.

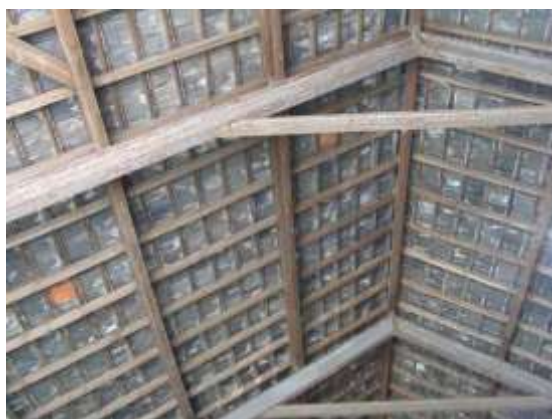
15. De dakconstructie van de schuur.

In 1952/1953 is op de plek van de oude boerderij de nieuwe schuur centraal in het plangebied gebouwd. Deze schuur is blijkens de bouwtekeningen licht gefundeerd op sleuven en heeft een opvallend asymmetrisch dwarsprofiel. Voor de dakconstructie zijn stalen balken gebruik (figuur 9).

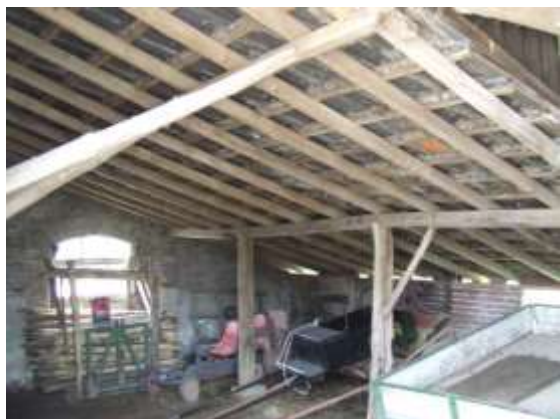
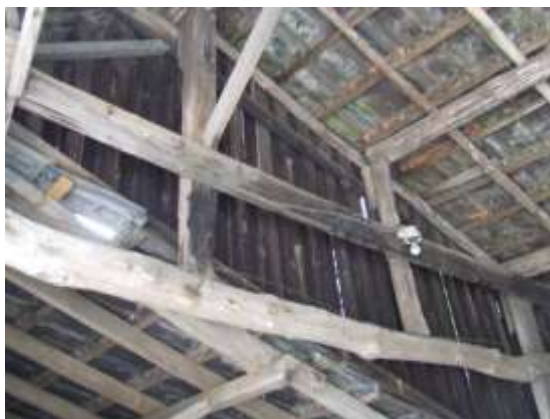
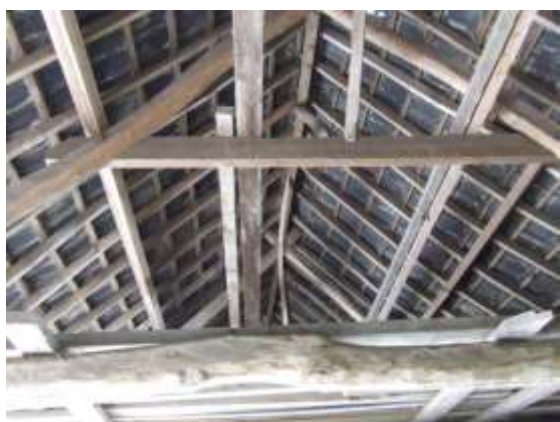
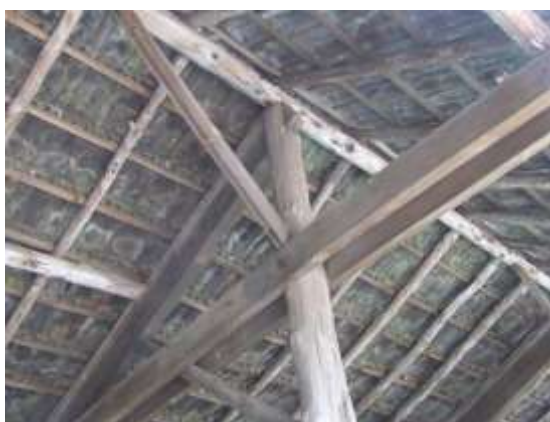
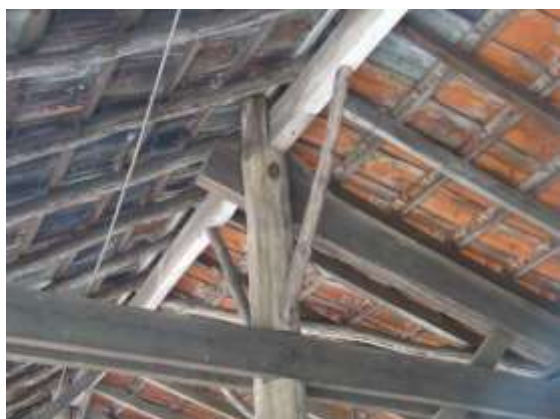
26. Vijf afbeeldingen van de kapconstructie van de westelijke stallen.

De bijgebouwen zijn volledig onversierd, hebben een open-kap-constructie (sporenkap) en zijn in de 20^{ste} eeuw op gezette tijdstippen verbouwd en verbeterd, deels met oude materialen (waarschijnlijk van de oude 17^e eeuwse boerderij). Bijzondere stijlelementen zijn behoudens de stiepenfundering (zie fotoreportage) en de bevestigingsconstructie voor de paarden in de paardenstal niet aanwezig.

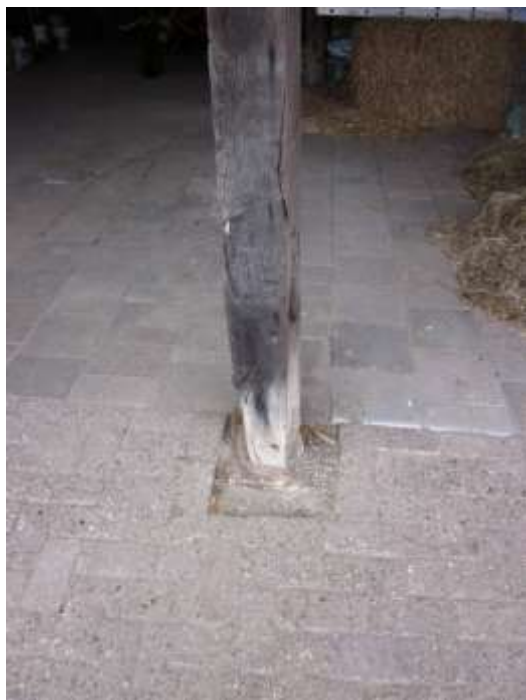
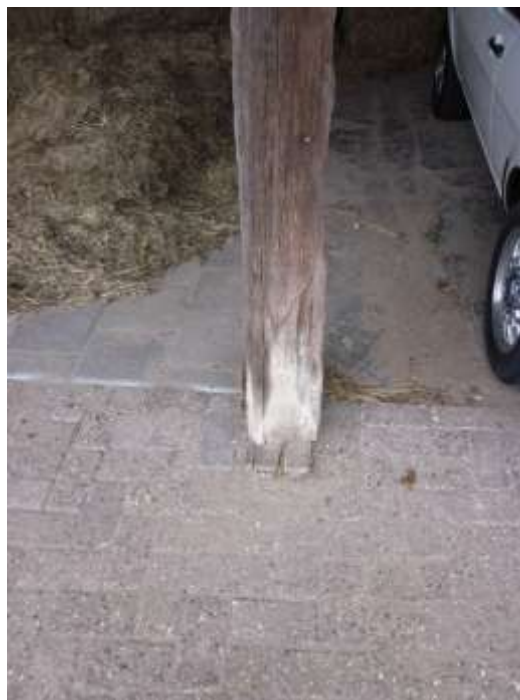
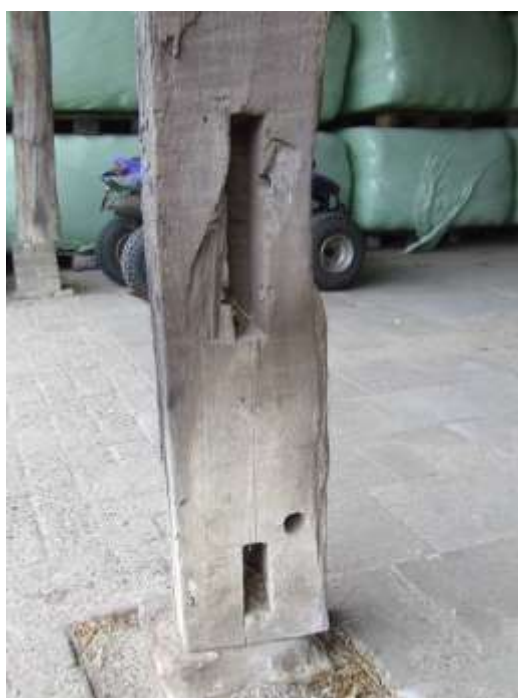
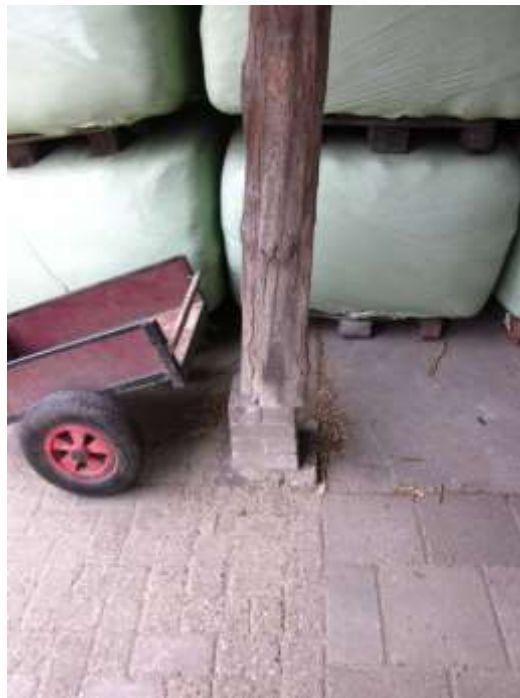
27. Vier afbeeldingen van de stiepen van de westelijke stallen
