RAPPORT
Verkennd bodemonderzoek
Kremselen 20 te Boskant

Opdrachtgever
Ordito Gilze B.V.
Postbus 94
5126 ZH GILZE

Projectnummer
Aeres Milieu projectnummer AM16359

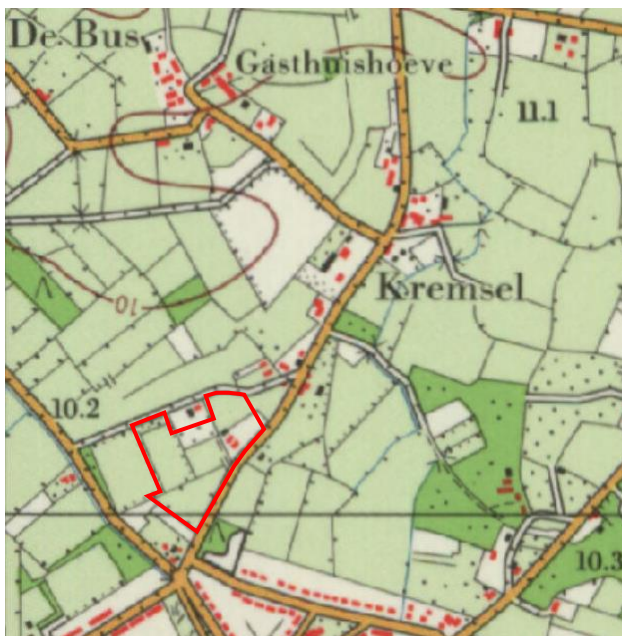
Uit kaartmateriaal van de geraadpleegde historische kadastrale kaarten [www.topotijdreis.nl] is af te leiden dat de onderzoekslocatie in 1955 nog onbebouwd was. De eerste bebouwing binnen het plangebied is zichtbaar op de kaart uit 1972. Op de kaart uit 2000 is een vijver zichtbaar, gelegen in de noordoosthoek van het plangebied.

Afbeelding 2: geraadpleegde historische kaarten (Bron kaarten: watwaswaar.nl)

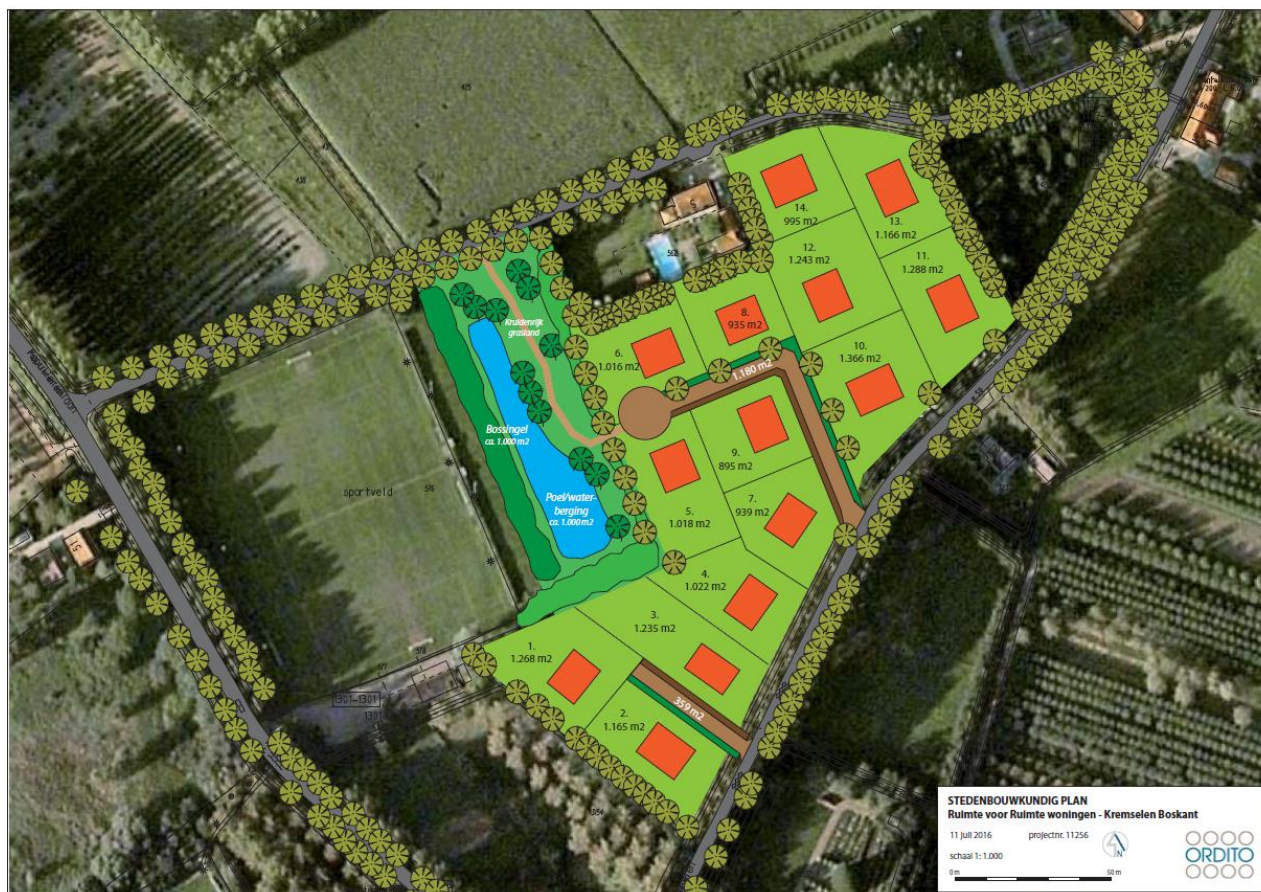
Binnen het plangebied zullen 14 Ruimte voor ruimte kavels worden gerealiseerd. Op afbeelding 3 is de voorlopige inrichtingsschets weergegeven.

Afbeelding 3: voorlopige inrichtingsschets plangebied (bron: Ordito)
